# 急傾斜地の崩壊区域調査

様式5-4 危害のおそれのある土地等の座標位置図

調査年度	平成28年度
急傾斜地の位置	箇所番号	III-0195	箇所名	虫生4	所在地	横芝光町虫生

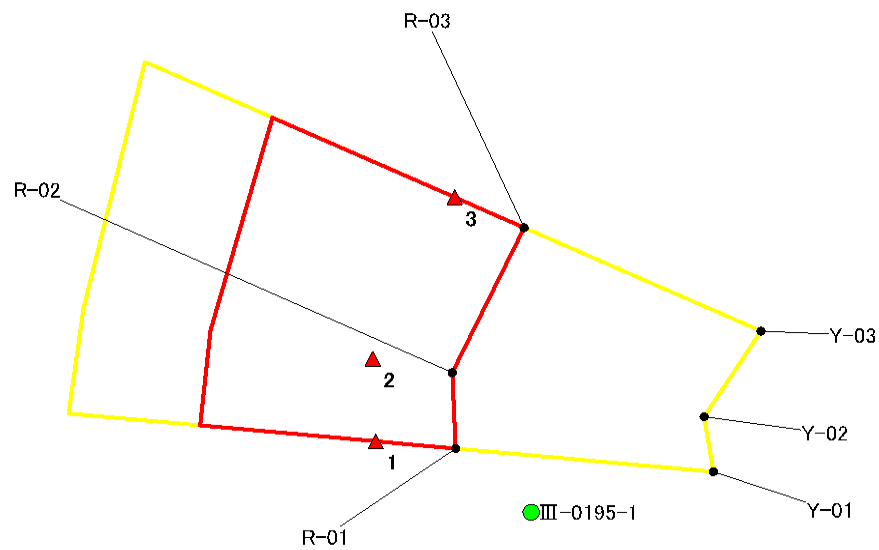
凡例	
<span style="color: green;">●</span>	計測基準点
<span style="color: red;">▲</span>	急傾斜地下端
●	危害のおそれのある土地等の端点
□ (yellow)	危害のおそれのある土地の区域
□ (red)	著しい危害のおそれのある土地の区域
Y-01	危害のおそれのある土地 地点記号
R-01	著しい危害のおそれのある土地 地点記号

危害のおそれのある土地の座標					
地点記号	X(m)	Y(m)	地点記号	X(m)	Y(m)
Y-01	-34223.93	180989.02			
Y-02	-34216.70	180987.73			
Y-03	-34205.34	180994.83

著しい危害のおそれのある土地の座標					
地点記号	X(m)	Y(m)	地点記号	X(m)	Y(m)
R-01	-34221.32	180956.22			
R-02	-34211.34	180955.67			
R-03	-34192.16	180964.54
