土砂災害警戒区域等の指定の告示に係る図書(様式1)

土砂災害警戒区域・土砂災害特別警戒区域
位置図

須賀谷39

いすみ市須賀谷

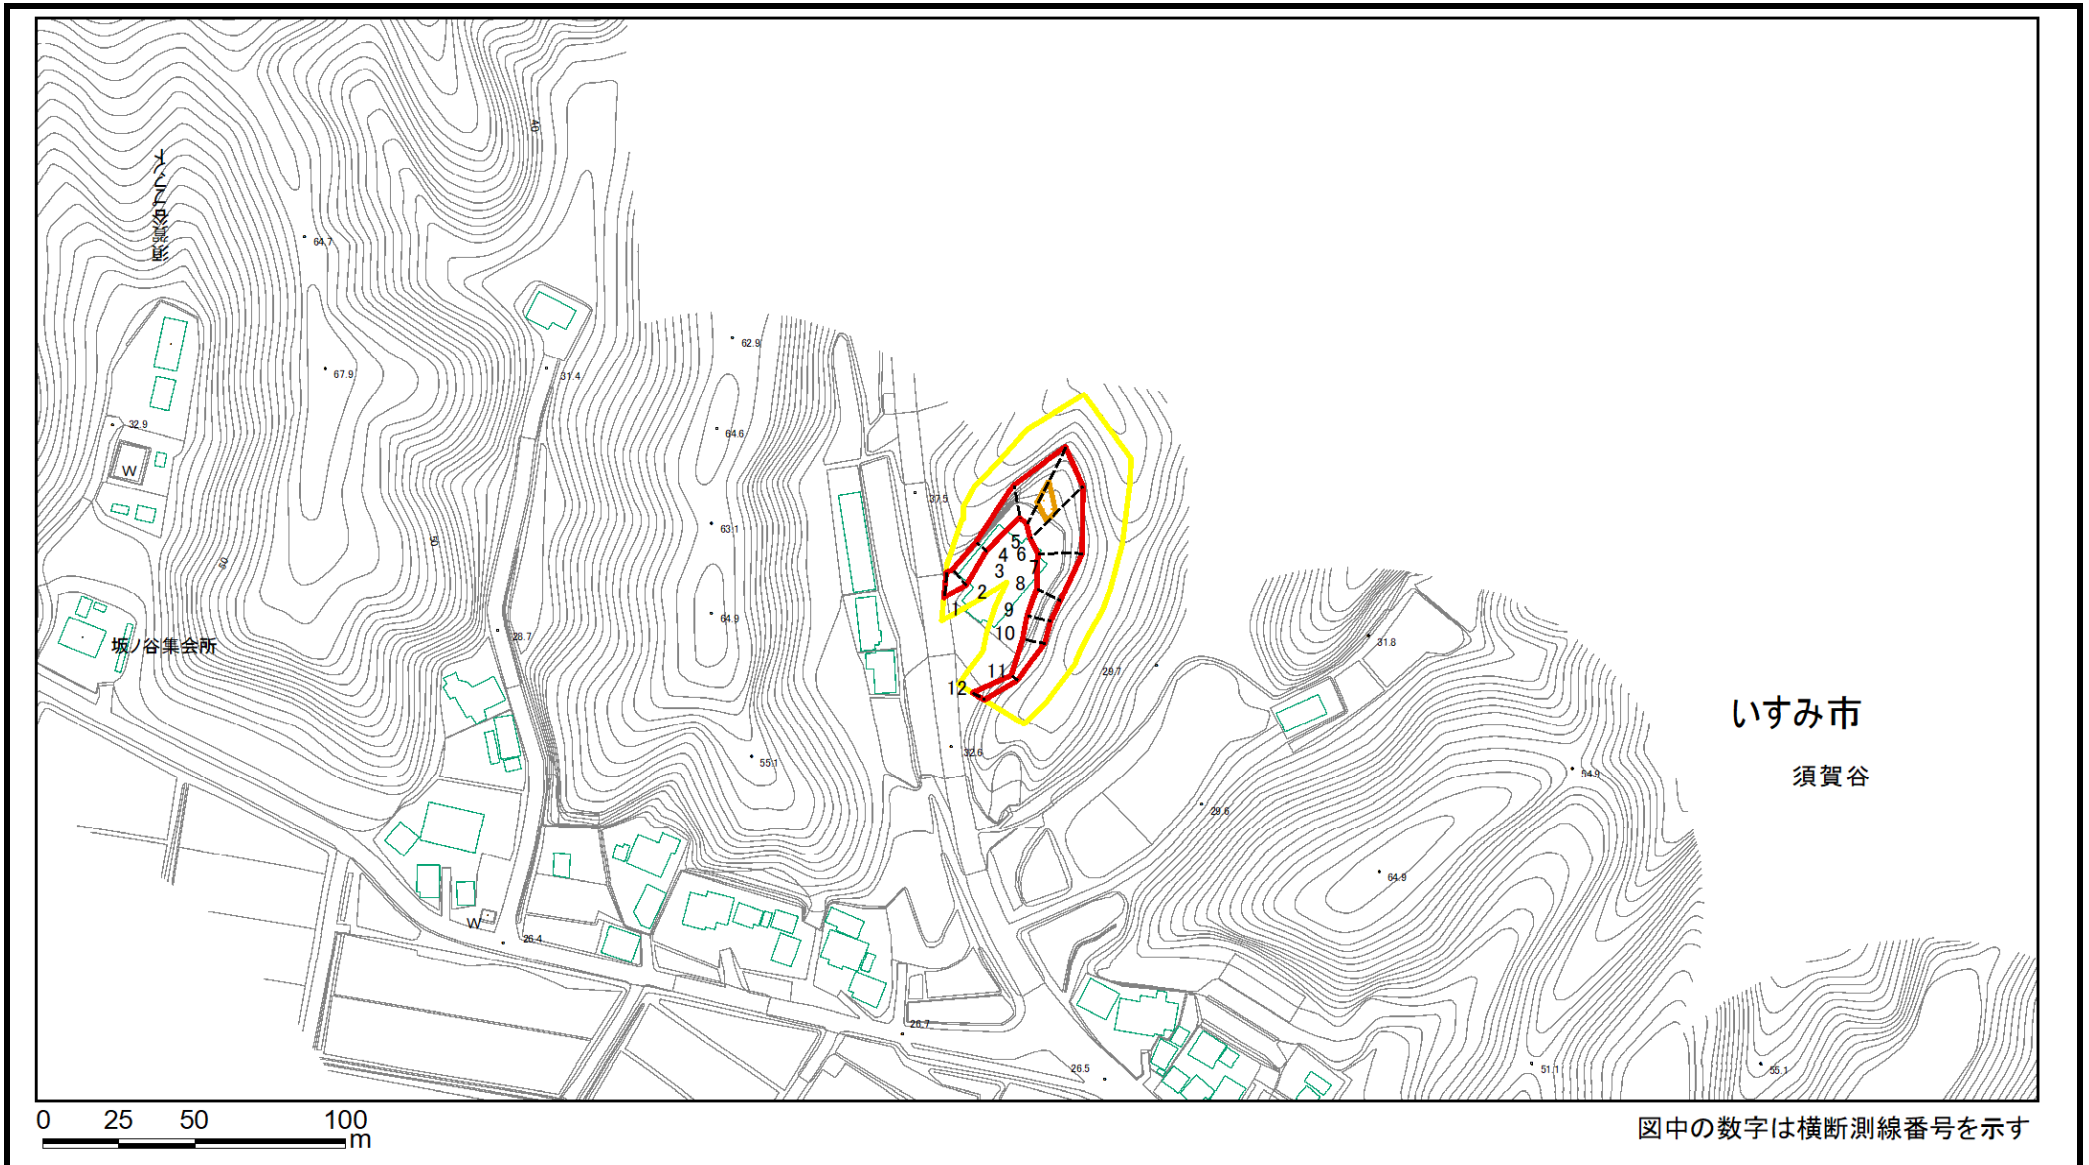
| 様式2(急) 土砂災害警戒区域・土砂災害特別警戒区域 区域図 | 土砂災害防止法施行令第二条の基準に該当する区域 | | N 縮尺 1:2,500 | 自然現象の種類 | 急傾斜地の崩壊 | 箇所番号 | II-131294 |
| | 土砂等の(移動)高さが1m以下の場合、 土砂等の移動による力が100kN/m ² を超える区域 | | | 告示年月日 | 令和3年3月23日 | 所在地 | いすみ市須賀谷 |
| | 土砂等の堆積の高さが3mを超える区域 | | | | | | |

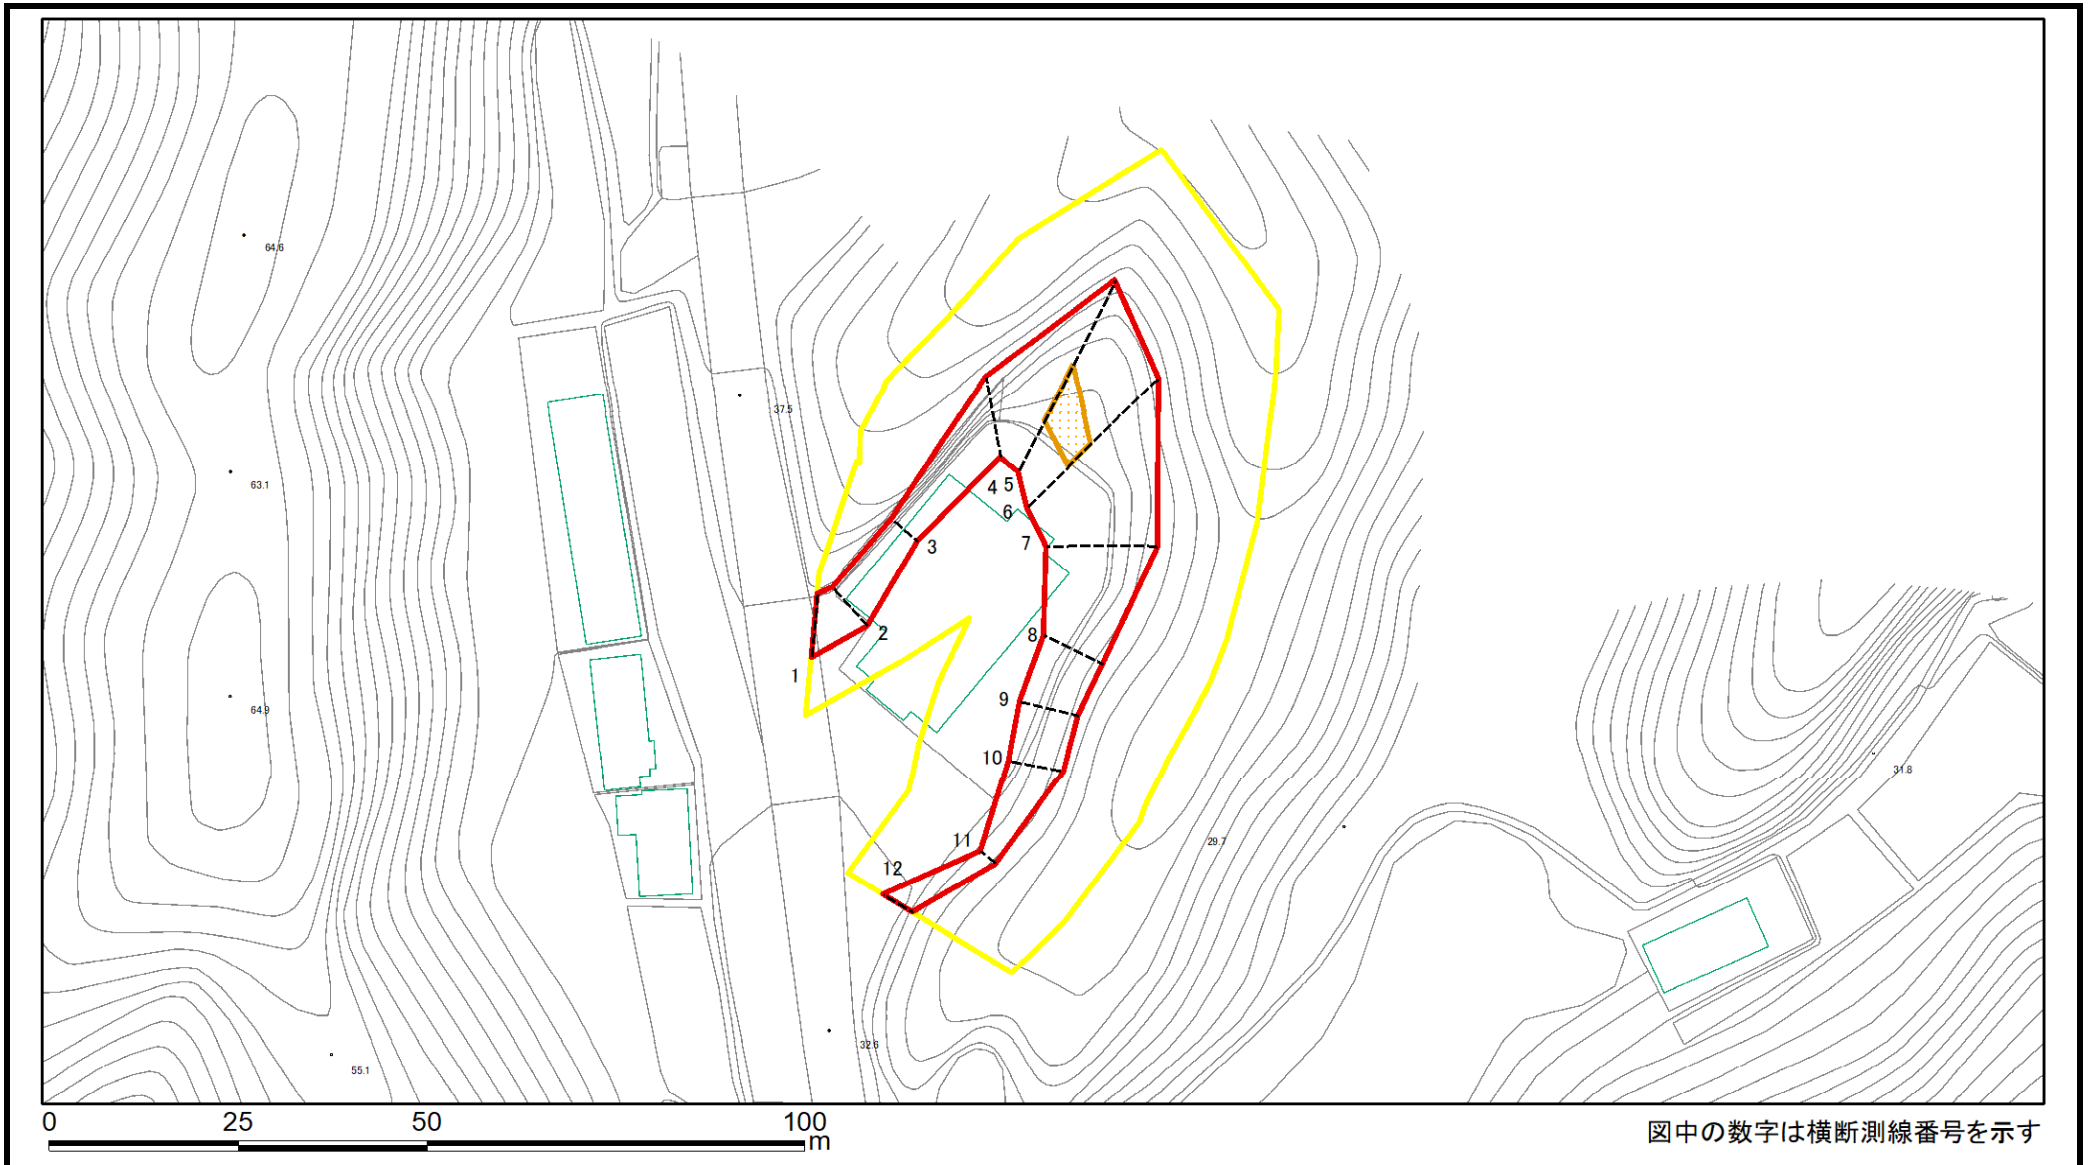
| 様式2(急) 土砂災害警戒区域・土砂災害特別警戒区域図(参考図) | 土砂災害防止法施行令第二条の基準に該当する区域 | | 縮尺 1:1,000 | 自然現象の種類 | 急傾斜地の崩壊 | 箇所番号 | II-131294 |

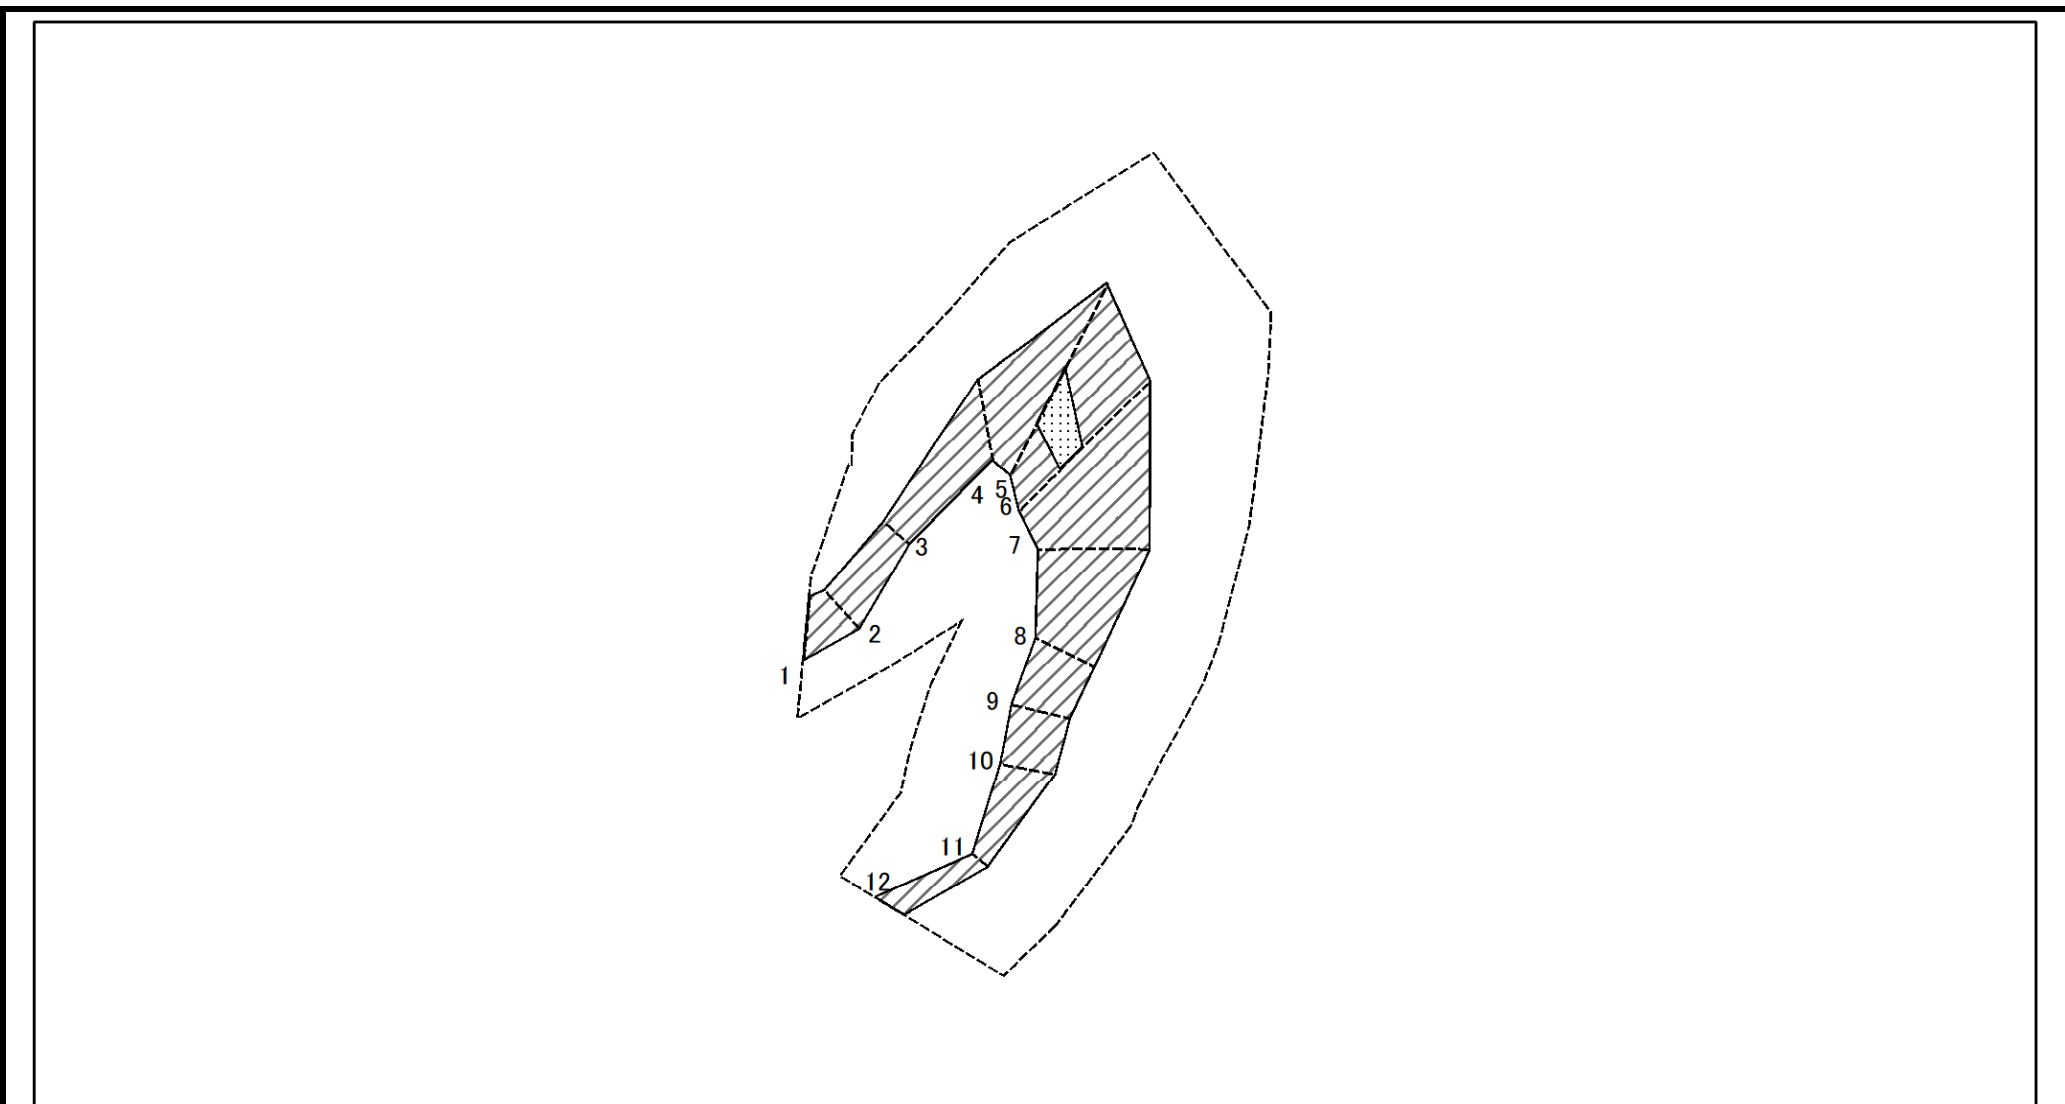
図中の数字は横断測線番号を示す

| 様式2-1(急) 土砂災害特別警戒区域の区域区分図 (急傾斜地の崩壊に伴う土石などの移動により建築物の地上部に作用すると想定される力) | 土砂災害防止法施行令第二条の基準に該当する区域 | | N 縮尺 1:1,000 | 自然現象の種類 | 急傾斜地の崩壊 | 箇所番号 | II-131294 |

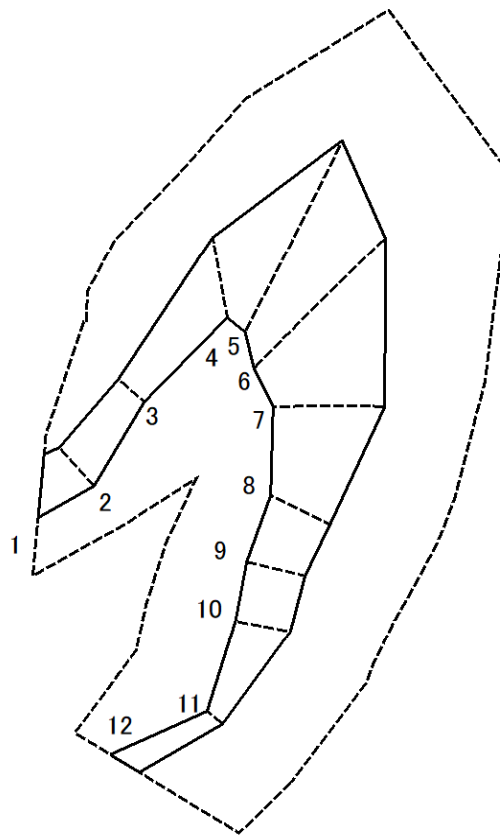
図中の数字は横断測線番号を示す

| 様式2-2(急) 土砂災害特別警戒区域の区域区分図 (急傾斜地の崩壊に伴う土石などの堆積により 建築物の地上部に作用すると想定される力) | 土砂災害防止法施行令第二条の基準に該当する区域 | | | N 縮尺 1:1,000 | 自然現象の種類 | 急傾斜地の崩壊 | 箇所番号 | II-131294 |
| | 土砂災害防止法施行令第三条の基準に該当する区域 | 土石等の堆積の高さが3mを超える区域 | | | 告示番号 | 警戒区域:千葉県告示第187号 特別警戒区域:千葉県告示第189号 | 箇所名 | 須賀谷39 |
