土砂災害警戒区域等の指定の告示に係る図書(様式1)

様式1(急)
土砂災害警戒区域・土砂災害特別警戒区域
位置図

自然現象の種類	急傾斜地の崩壊
箇所番号	Ⅲ-0596
箇所名	真里谷73
所在地	木更津市真里谷

土砂災害警戒区域・土砂災害特別警戒区域
区域図

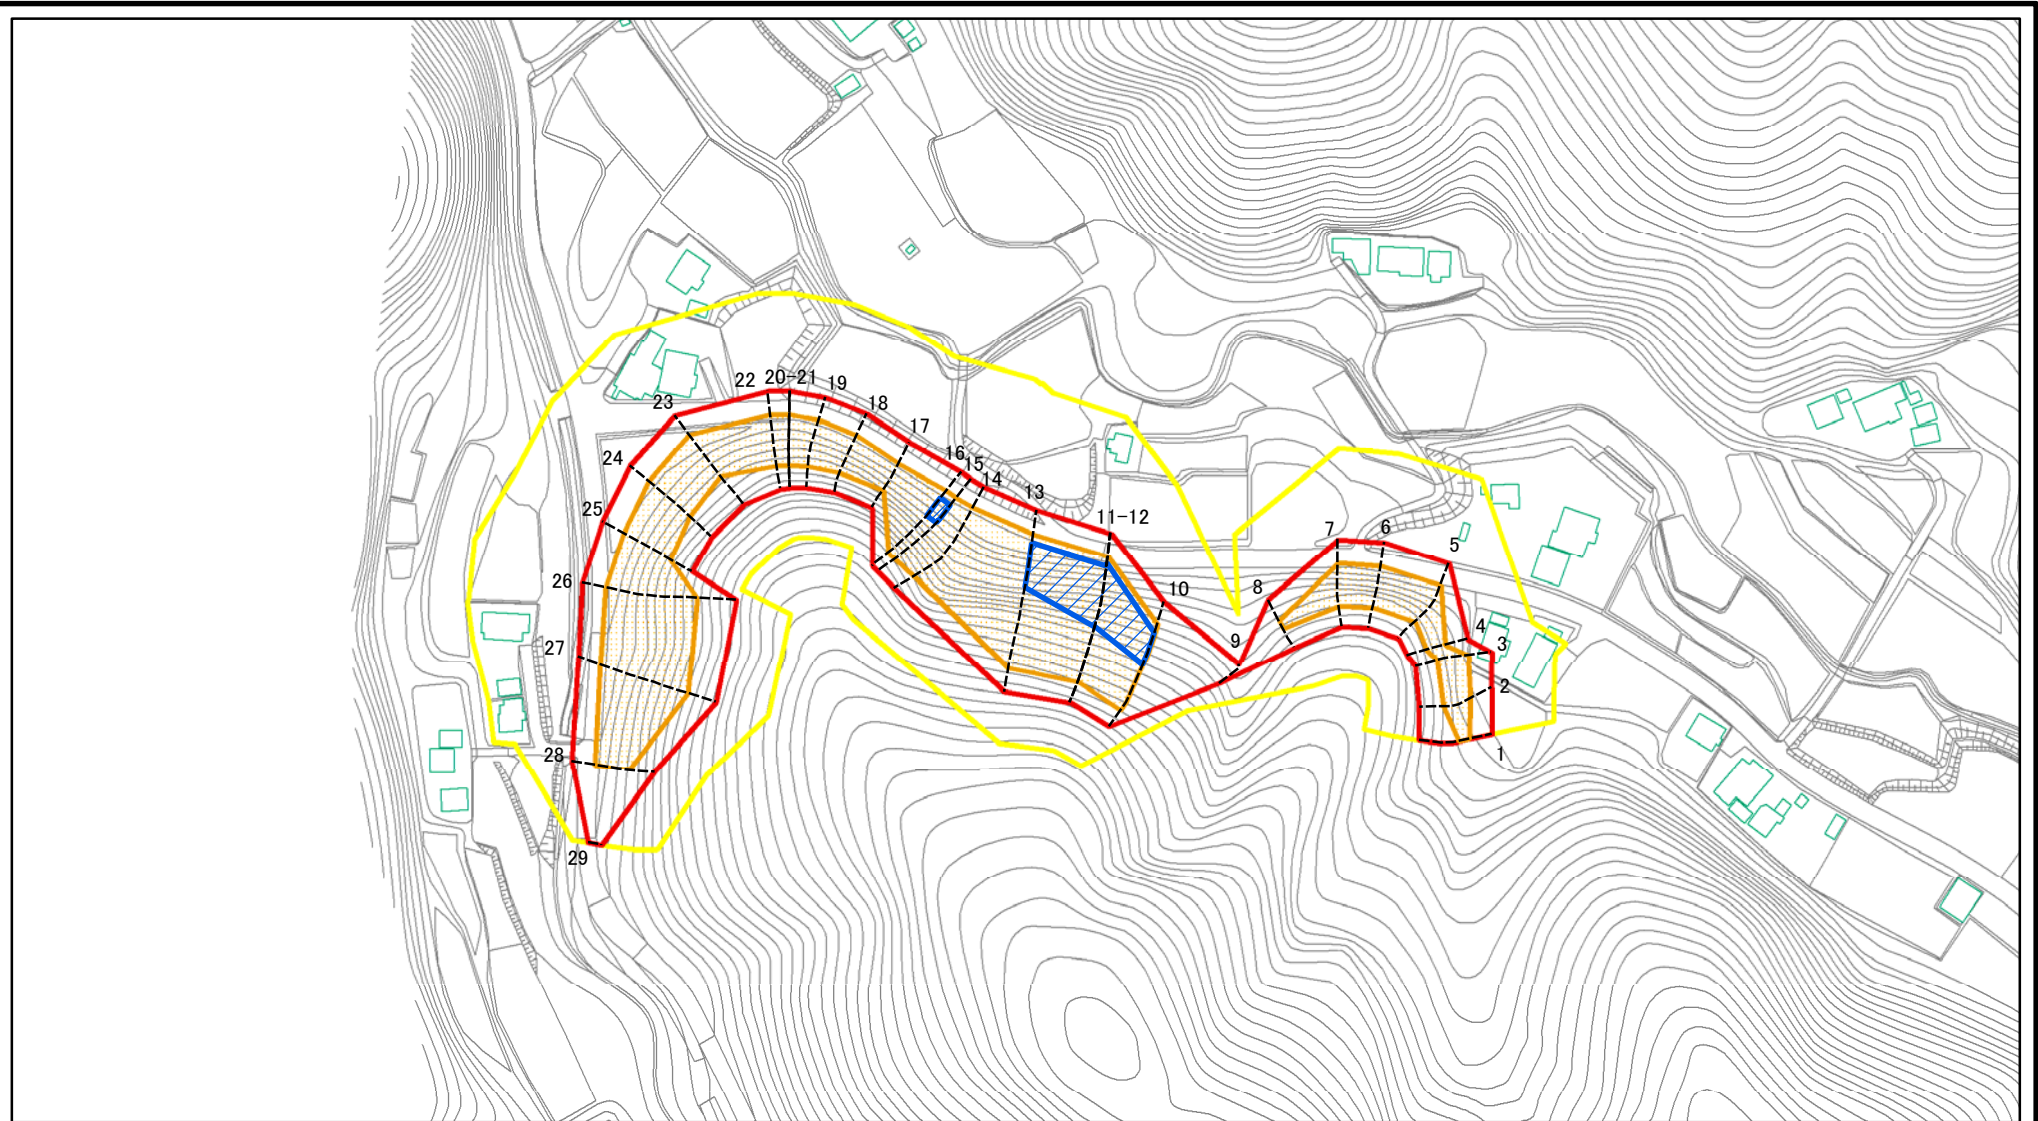
様式2(急)

図中の数字は横断測線番号を示す

土砂災害防止法施行令第二条の基準に該当する区域

土砂災害防止法
施行令第三条の
基準に該当する
区域

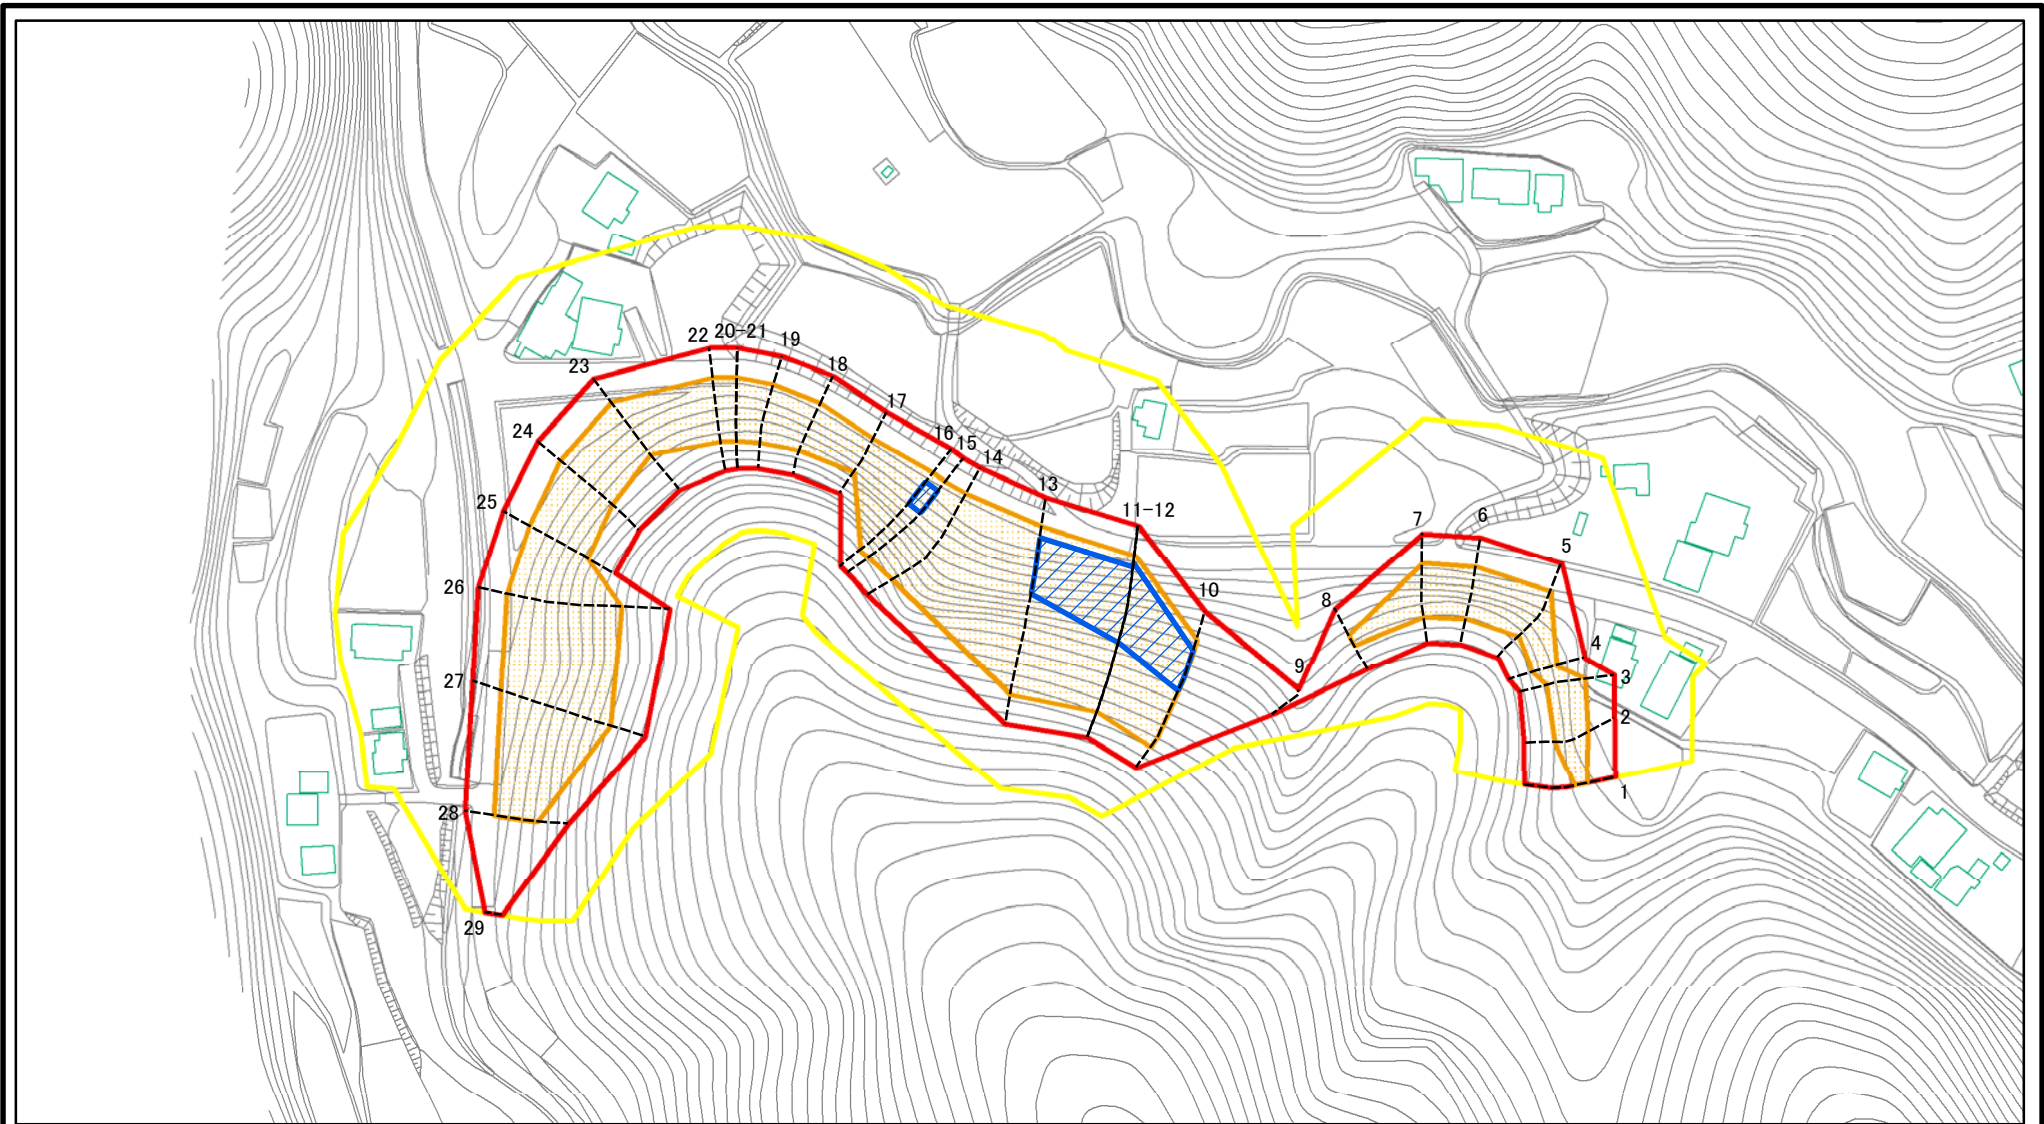
図中の数字は横断測線番号を示す

様式2(急) 土砂災害警戒区域・土砂災害特別警戒区域 区域図(参考図)	土砂災害防止法施行令第二条の基準に該当する区域		N 縮尺 1:2,000	自然現象の種類	急傾斜地の崩壊	箇所番号	Ⅲ-0596
	土砂災害防止法施行令第三条の基準に該当する区域			告示番号	千葉県告示第163号 千葉県告示第167号	箇所名	真里谷73
	それ以外の区域			告示年月日		所在地	木更津市真里谷

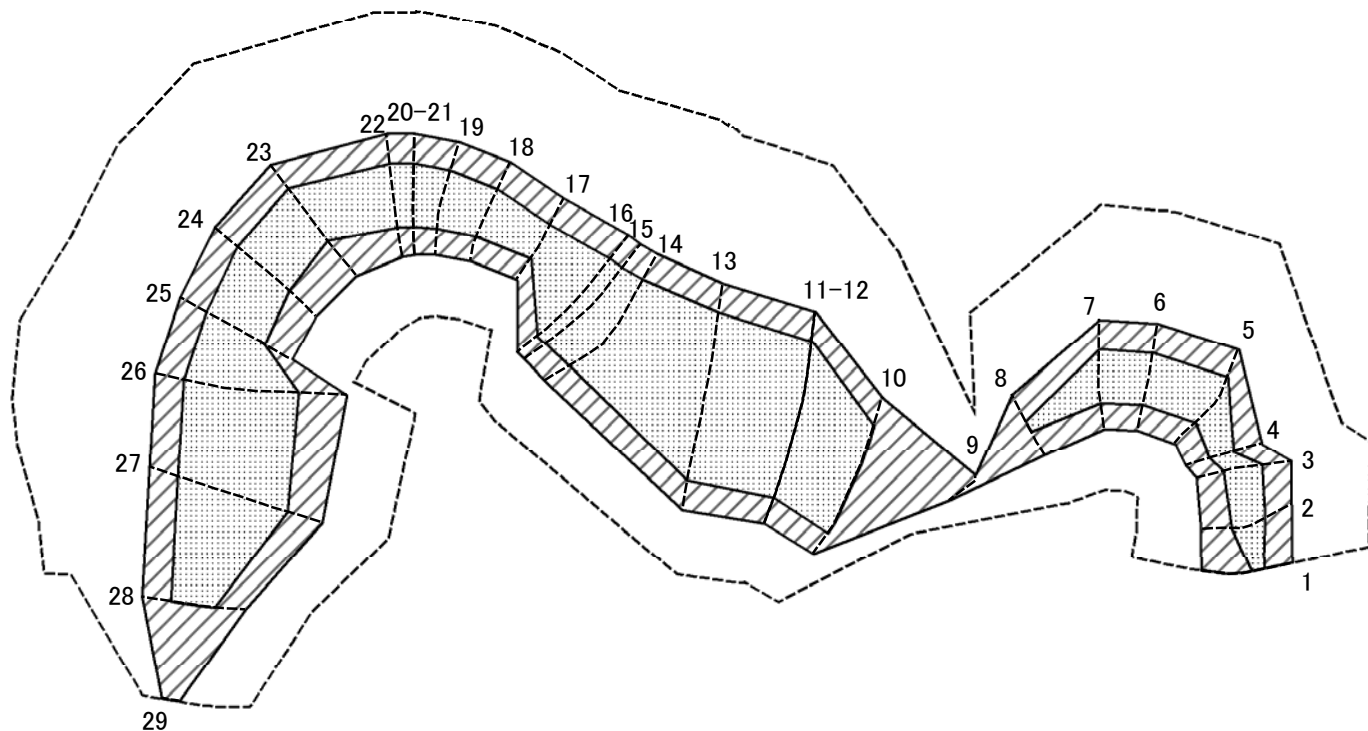
図中の数字は横断測線番号を示す

様式2-1(急)
土砂災害特別警戒区域の区域区分図(急傾斜地の崩壊に伴う土石等の移動により建築物の地上部に作用すると想定される力)

土砂災害防止法施行令第二条の基準に該当する区域		
土砂災害防止法施行令第三条の基準に該当する区域	土石等の(移動)高さが1m以下の場合、土石等の移動による力が100kN/m ² を超える区域	
	それ以外の区域

横断測線の区間	土石等の移動により建築物の地上部に作用すると想定される力				土石等の堆積により建築物の地上部に作用すると想定される力				横断測線の区間	土石等の移動により建築物の地上部に作用すると想定される力				土石等の堆積により建築物の地上部に作用すると想定される力			
	土石等の(移動)高さが1m以下の場合、土石等の移動による力が100kN/m ² を超える区域		それ以外の区域		土石等の堆積の高さが3mを超える区域		それ以外の区域			土石等の(移動)高さが1m以下の場合、土石等の移動による力が100kN/m ² を超える区域		それ以外の区域		土石等の堆積の高さが3mを超える区域		それ以外の区域	
	力の大きさのうち最大のもの(kN/m ²)	土石等の高さ(m)	力の大きさのうち最大のもの(kN/m ²)	土石等の高さ(m)	力の大きさのうち最大のもの(kN/m ²)	土石等の高さ(m)	力の大きさのうち最大のもの(kN/m ²)	土石等の高さ(m)		力の大きさのうち最大のもの(kN/m ²)	土石等の高さ(m)	力の大きさのうち最大のもの(kN/m ²)	土石等の高さ(m)	力の大きさのうち最大のもの(kN/m ²)	土石等の高さ(m)	力の大きさのうち最大のもの(kN/m ²)	土石等の高さ(m)
1 ~ 2	123.66	1.00	100.00	1.00	-	-	12.13	2.27									
2 ~ 3	127.10	1.00	100.00	1.00	-	-	12.42	2.32									
3 ~ 4	127.10	1.00	100.00	1.00	-	-	13.46	2.52									
4 ~ 5	133.55	1.00	100.00	1.00	-	-	13.46	2.52									
5 ~ 6	136.38	1.00	100.00	1.00	-	-	12.77	2.39									
6 ~ 7	136.98	1.00	100.00	1.00	-	-	14.80	2.77									
7 ~ 8	136.98	1.00	100.00	1.00	-	-	15.01	2.81

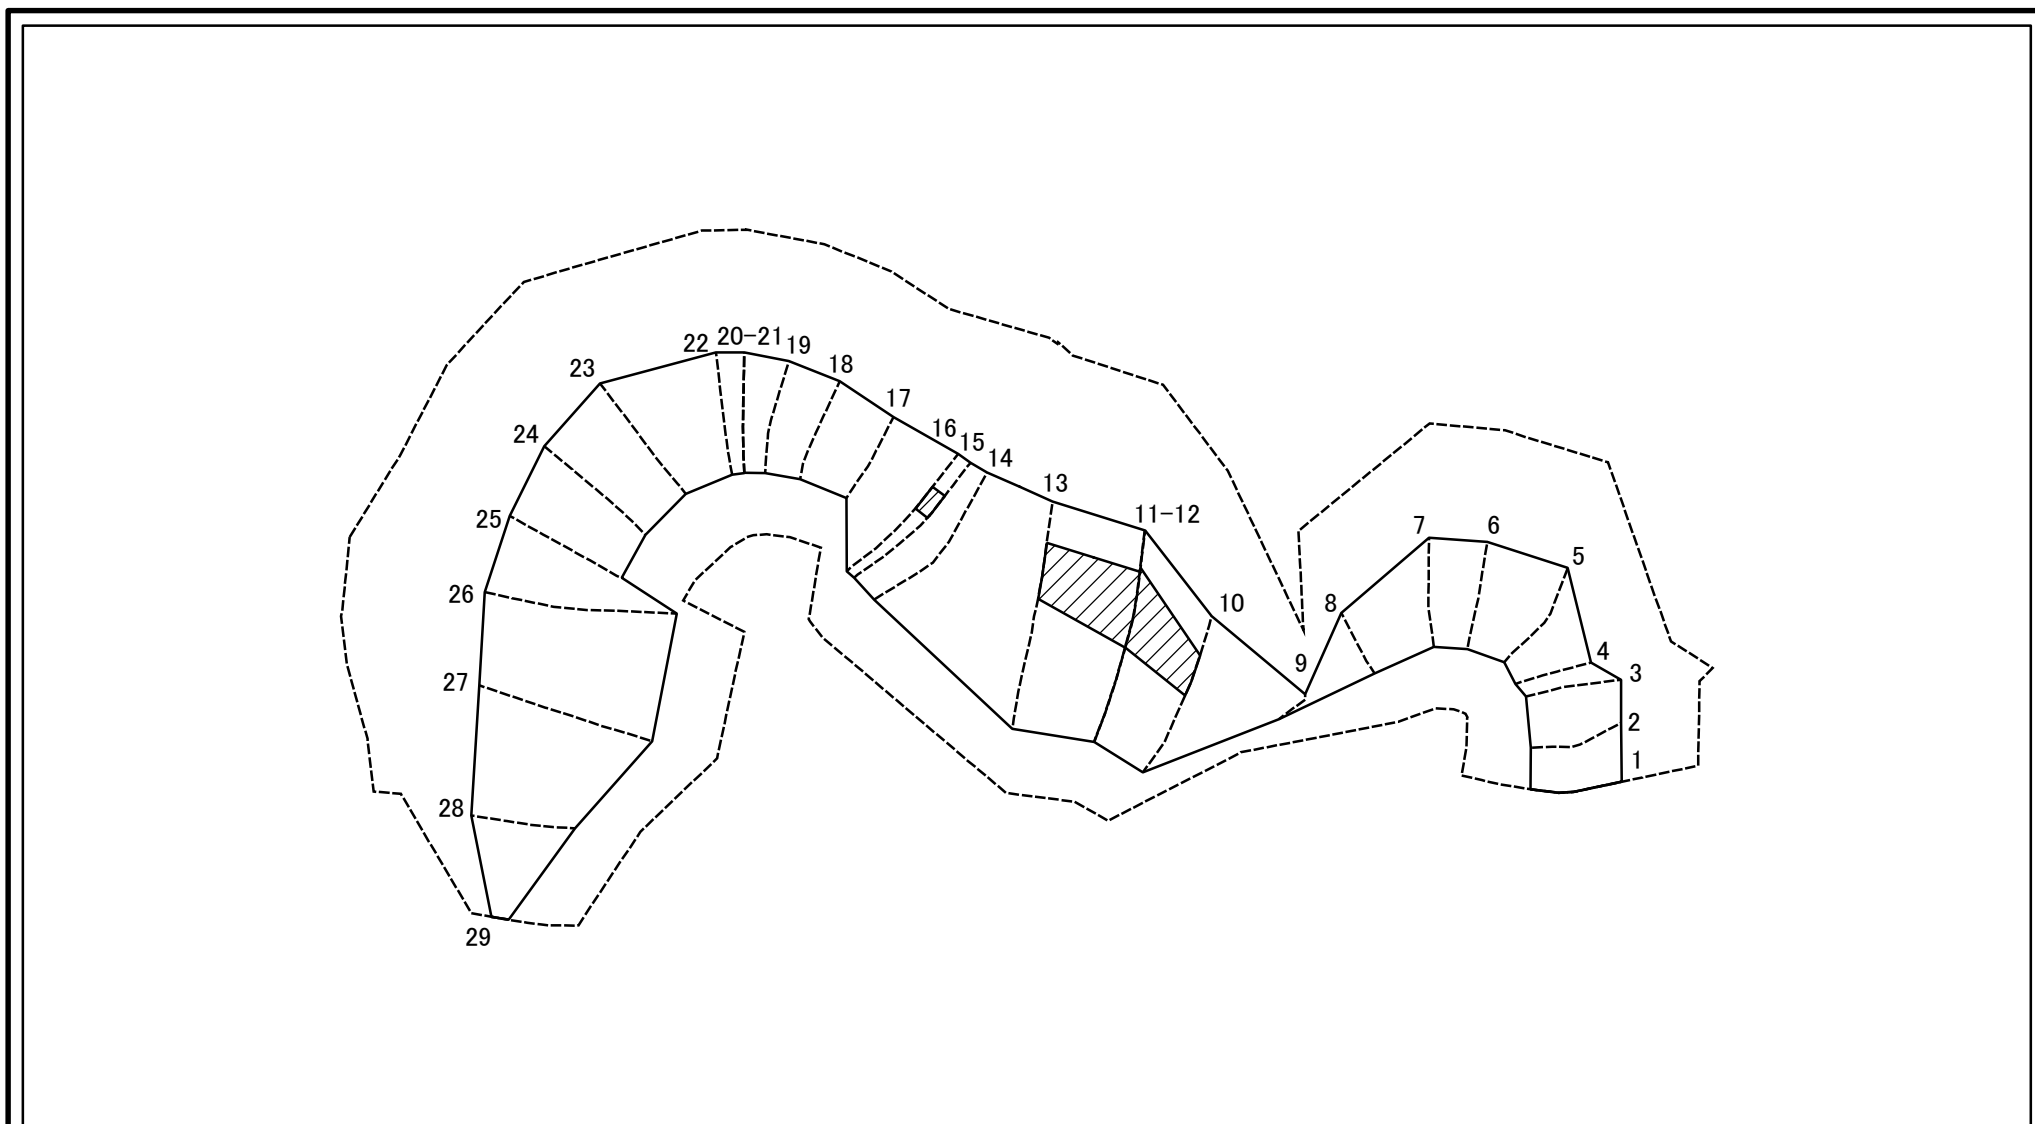
図中の数字は横断測線番号を示す

様式2-2(急)
土砂災害特別警戒区域の区域区分図(急傾斜地の崩壊に伴う土石等の堆積により建築物の地上部に作用すると想定される力)

土砂災害防止法施行令第二条の基準に該当する区域		N 縮尺 1:2,000	自然現象の種類	急傾斜地の崩壊	箇所番号	Ⅲ-0596
土砂災害防止法施行令第三条の基準に該当する区域			告示番号	千葉県告示第163号 千葉県告示第167号	箇所名	真里谷73
それ以外の区域			告示年月日	令和3年3月19日	所在地	木更津市真里谷
