土砂災害警戒区域等の指定の公示に係る図書(その1)

| | 箇所名 | 並木1-2 |
| | 所在地 | 香取郡神崎町並木 |

土砂災害警戒区域・土砂災害特別警戒区域
区域図(その1)

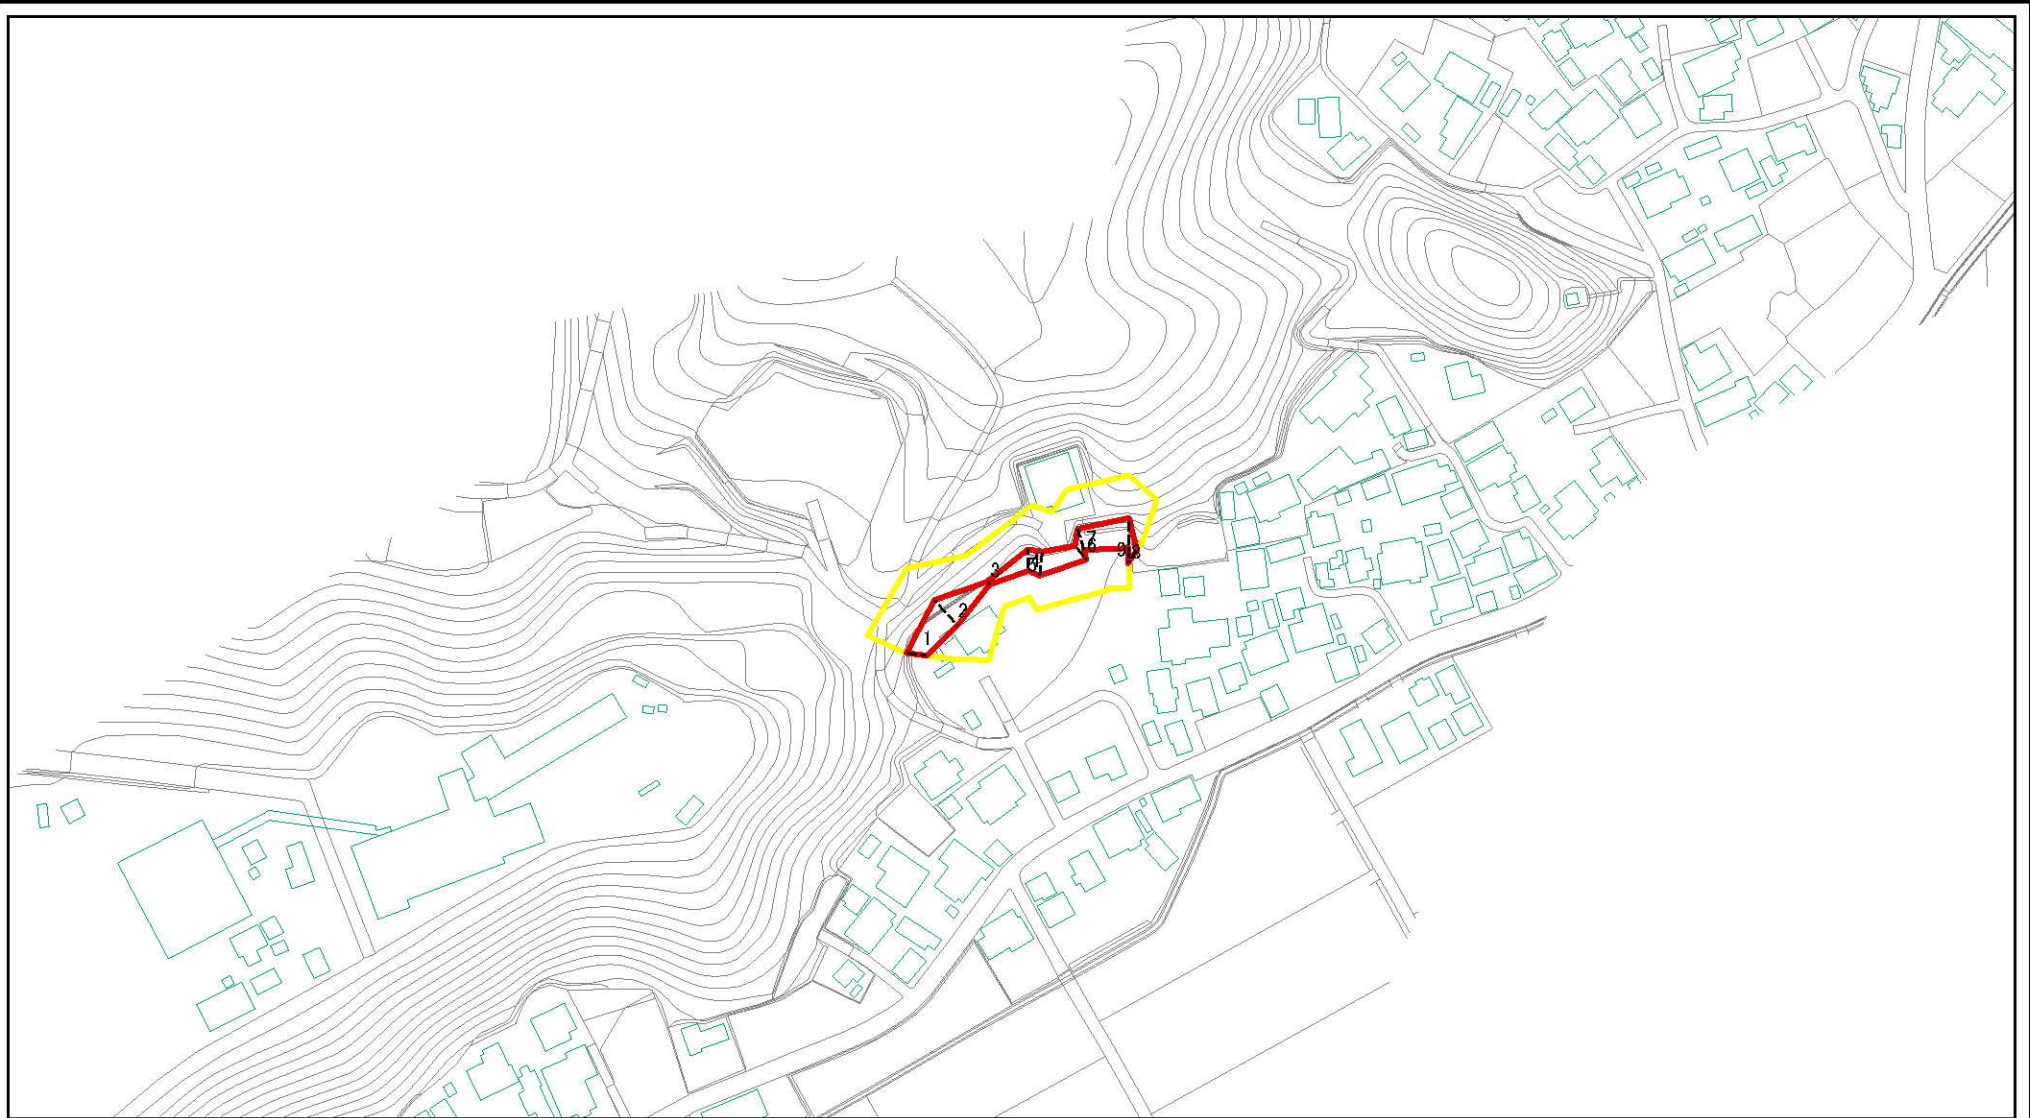
様式-2(急)

図中の数字は横断測線番号を示す

土砂災害防止法施行令第二条の基準に該当する区域

土砂災害防止法
施行令第三条の
基準に該当する
区域

土石等の(移動)高さが1m以下の場合、
土石等の移動による力が100kN/mを超える区域
土石等の堆積の高さが3mを超える区域
それ以外の区域

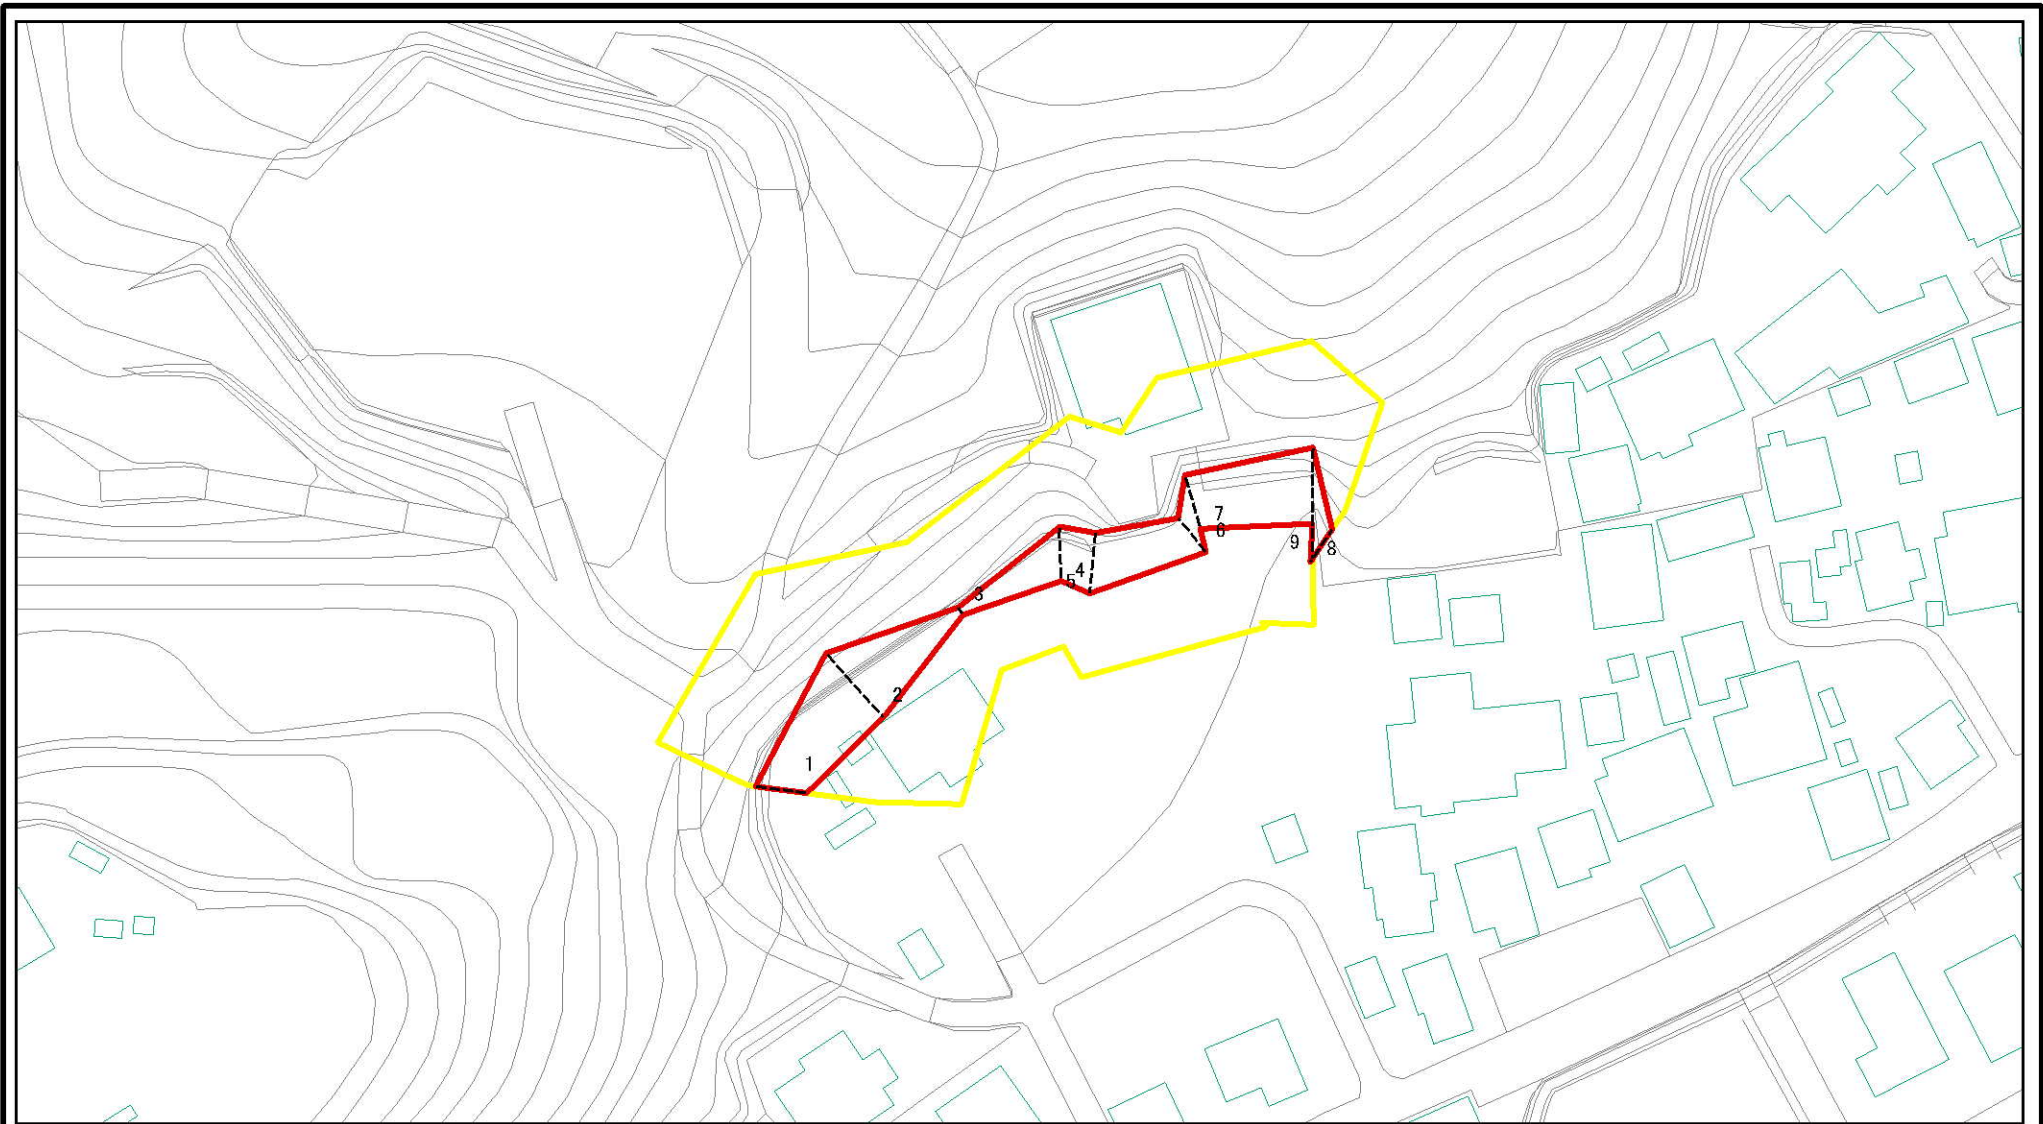
図中の数字は横断測線番号を示す

| 様式-2-1(急) 土砂災害警戒区域・土砂災害特別警戒区域 区域図(その2) | 土砂災害防止法施行令第二条の基準に該当する区域 | | N 縮尺 1:1,000 | 自然現象の種類 | 急傾斜地の崩壊 | 箇所番号 | I-0520-2 |
| | 土砂災害防止法施行令第三条の基準に該当する区域 | | | 告示番号 | 千第547号・千第549号 | 箇所名 | 並木1-2 |
| | 土砂等の(移動)高さが1m以下の場合、土砂等の移動による力が100kN/m ² を超える区域 | | | 告示年月日 | 平成20年6月13日 | 所在地 | 香取郡神崎町並木 |
| | 土砂等の堆積の高さが3mを超える区域 | | | | | | |

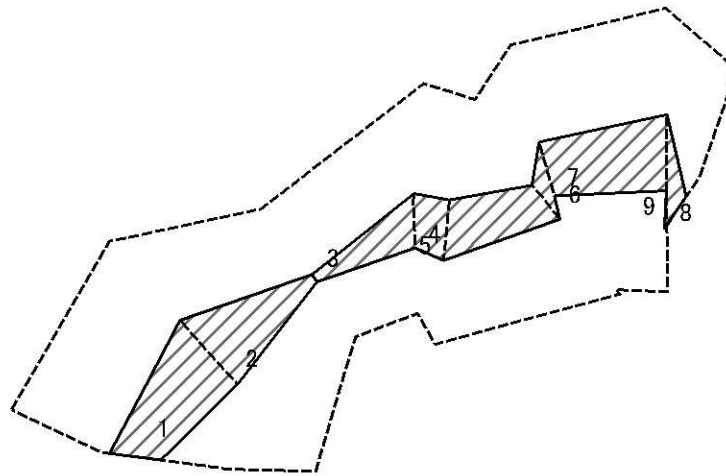
図中の数字は横断測線番号を示す

様式-2-2(急)
土砂災害特別警戒区域の区域区分図
(急傾斜地の崩壊に伴う土石等の移動により
建築物の地上部に作用すると想定される力)

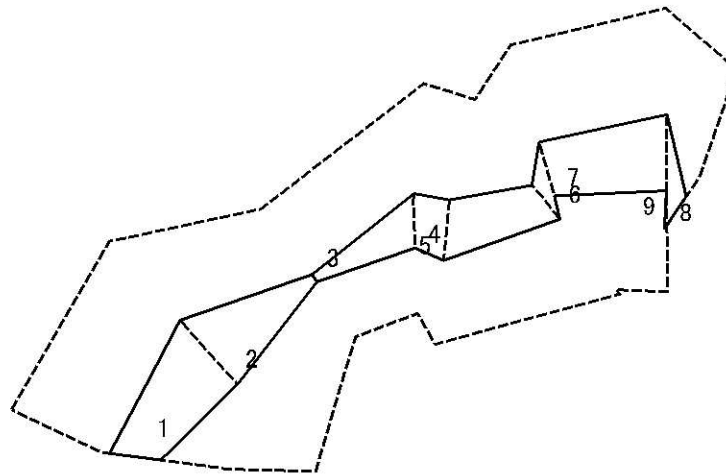
図中の数字は横断測線番号を示す

様式-2-3(急)
土砂災害特別警戒区域の区域区分図
(急傾斜地の崩壊に伴う土石等の堆積により
建築物の地上部に作用すると想定される力)
