土砂災害警戒区域等の指定の公示に係る図書(その1)

様式-1(急) 土砂災害警戒区域・土砂災害特別警戒区域 位置図	自然現象の種類	急傾斜地の崩壊
	箇所番号	I-1324
	箇所名	虫幡2
	所在地	香取市虫幡

様式-2(急) 土砂災害警戒区域・土砂災害特別警戒区域 区域図(その1)	土砂災害防止法施行令第二条の基準に該当する区域		N 縮尺 1:2,500	自然現象の種類 急傾斜地の崩壊	箇所番号 I-1324
	土砂災害防止法施行令第三条の基準に該当する区域			告示番号 千第552号・千第554号	箇所名 虫幡2
	それ以外の区域			告示年月日 平成20年6月17日	所在地 香取市虫幡

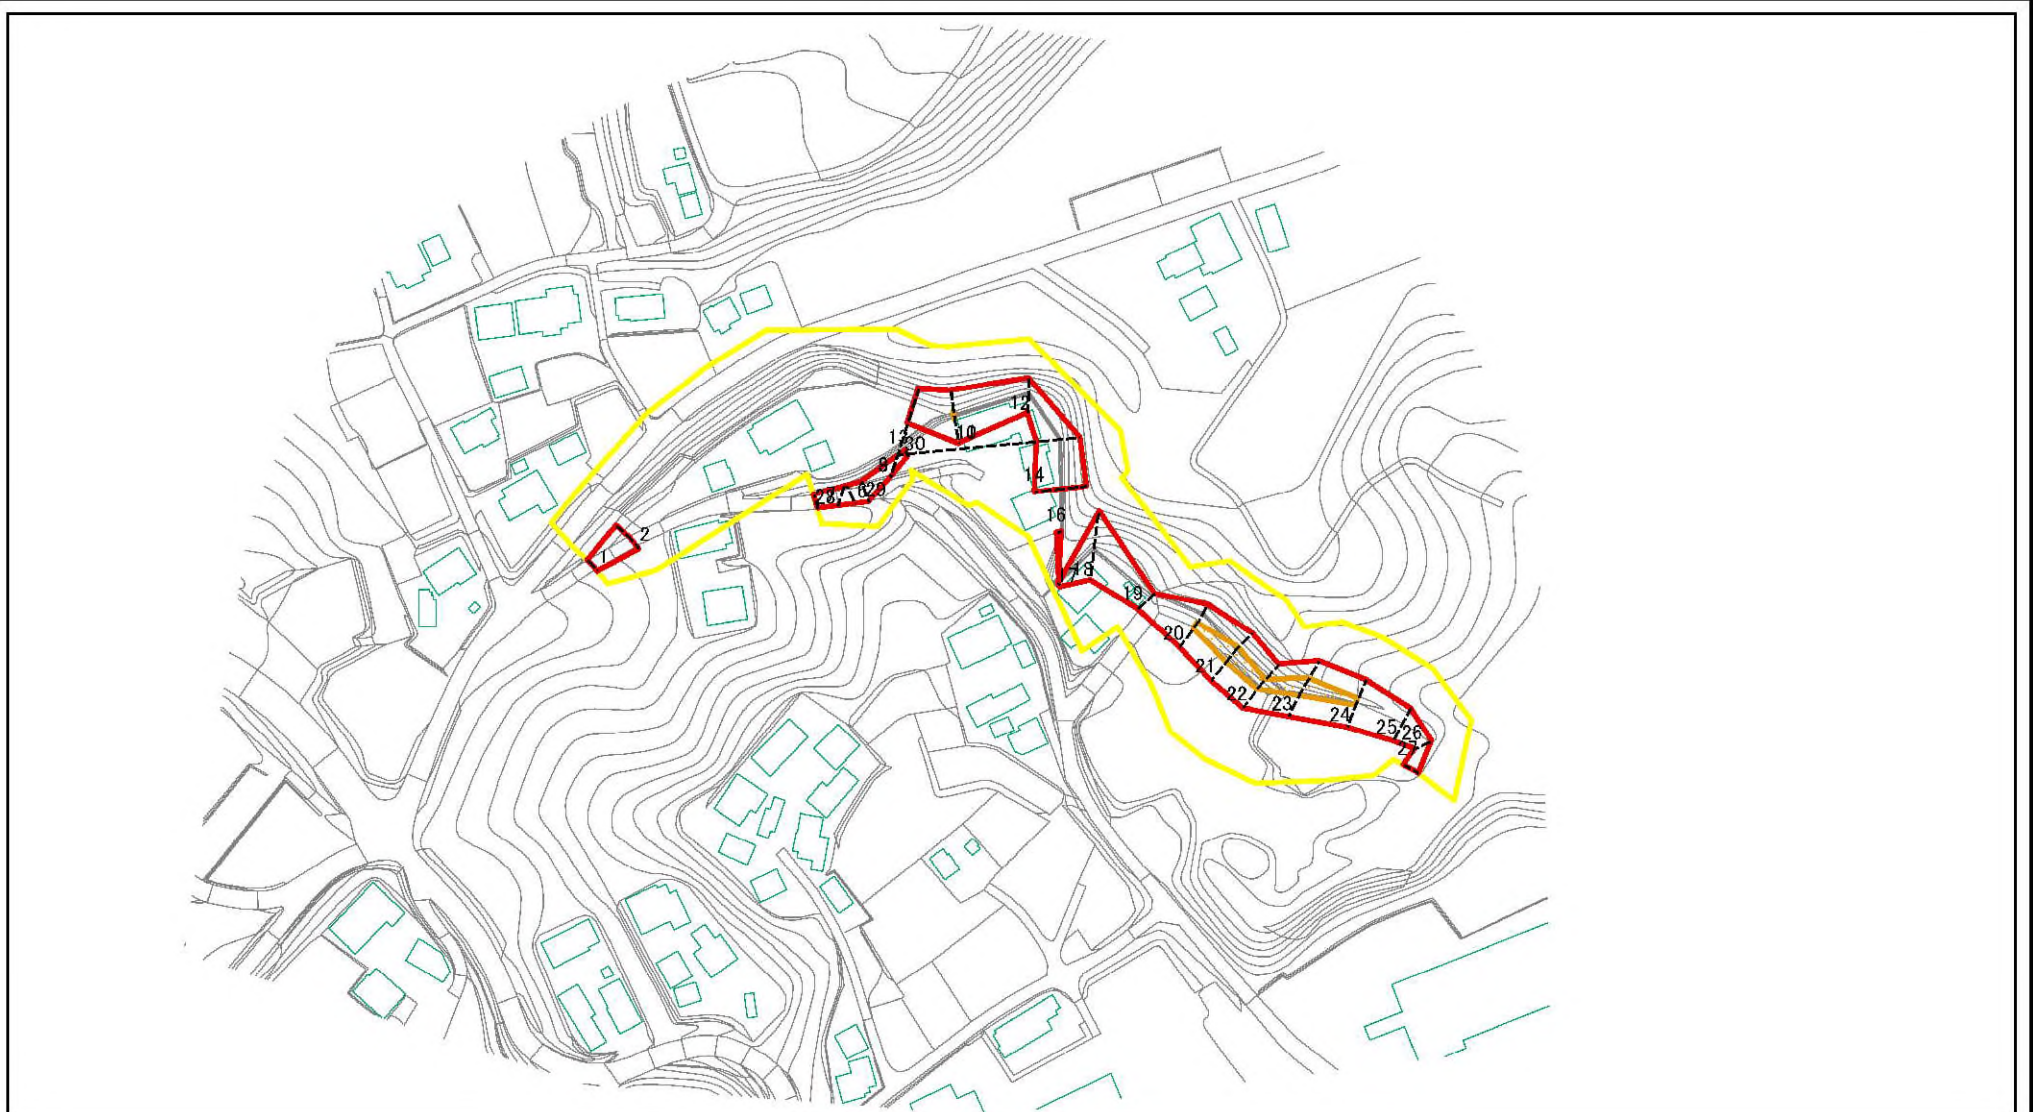
図中の数字は横断測線番号を示す

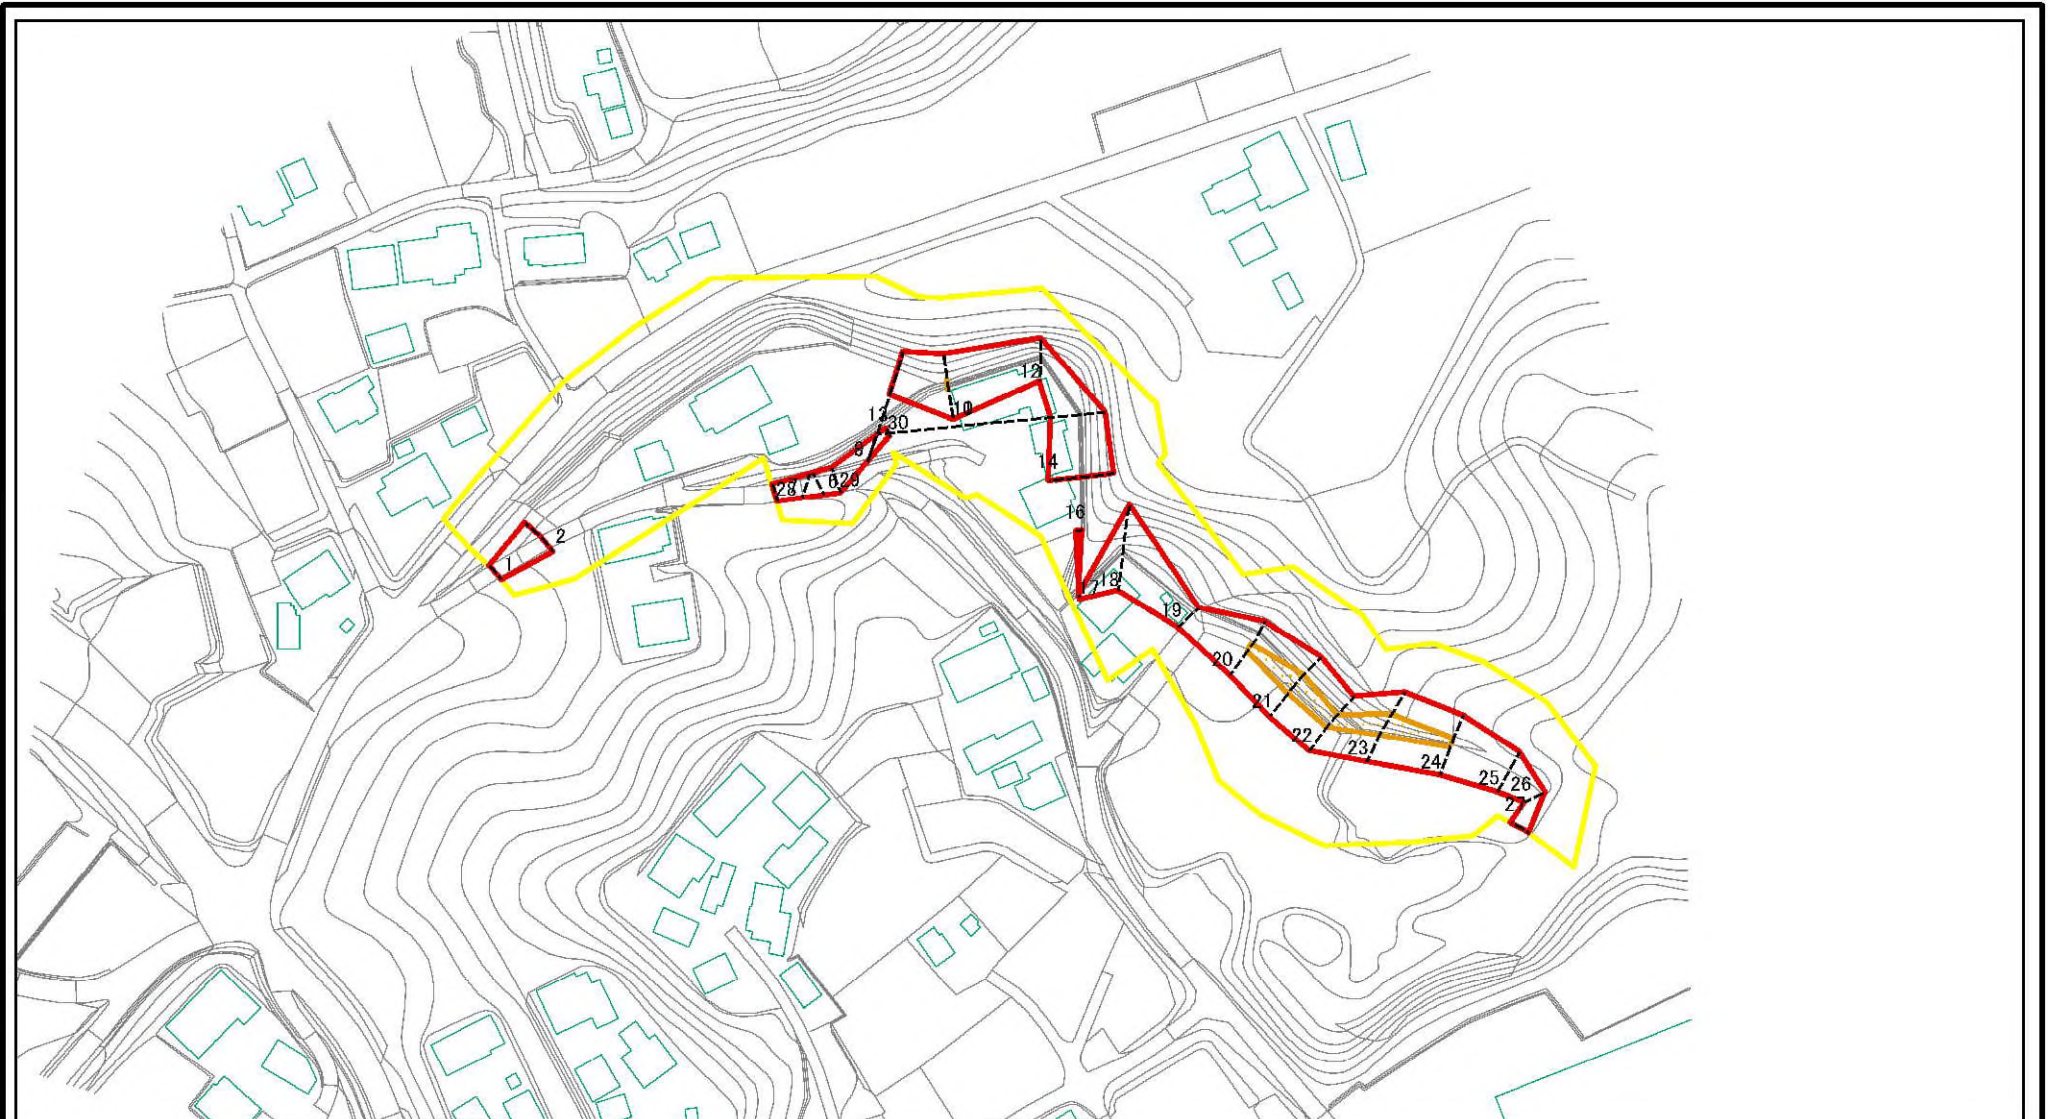
様式-2-1(急)

図中の数字は横断測線番号を示す

土砂災害警戒区域・土砂災害特別警戒区域
区域図(その2)

土砂災害防止法施行令第二条の基準に該当する区域
土砂災害防止法
施行令第三条の
基準に該当する
区域
土石等の(移動)高さが1m以下の場合、
土石等の移動による力が100kN/mを超える区域
土石等の堆積の高さが3mを超える区域
それ以外の区域

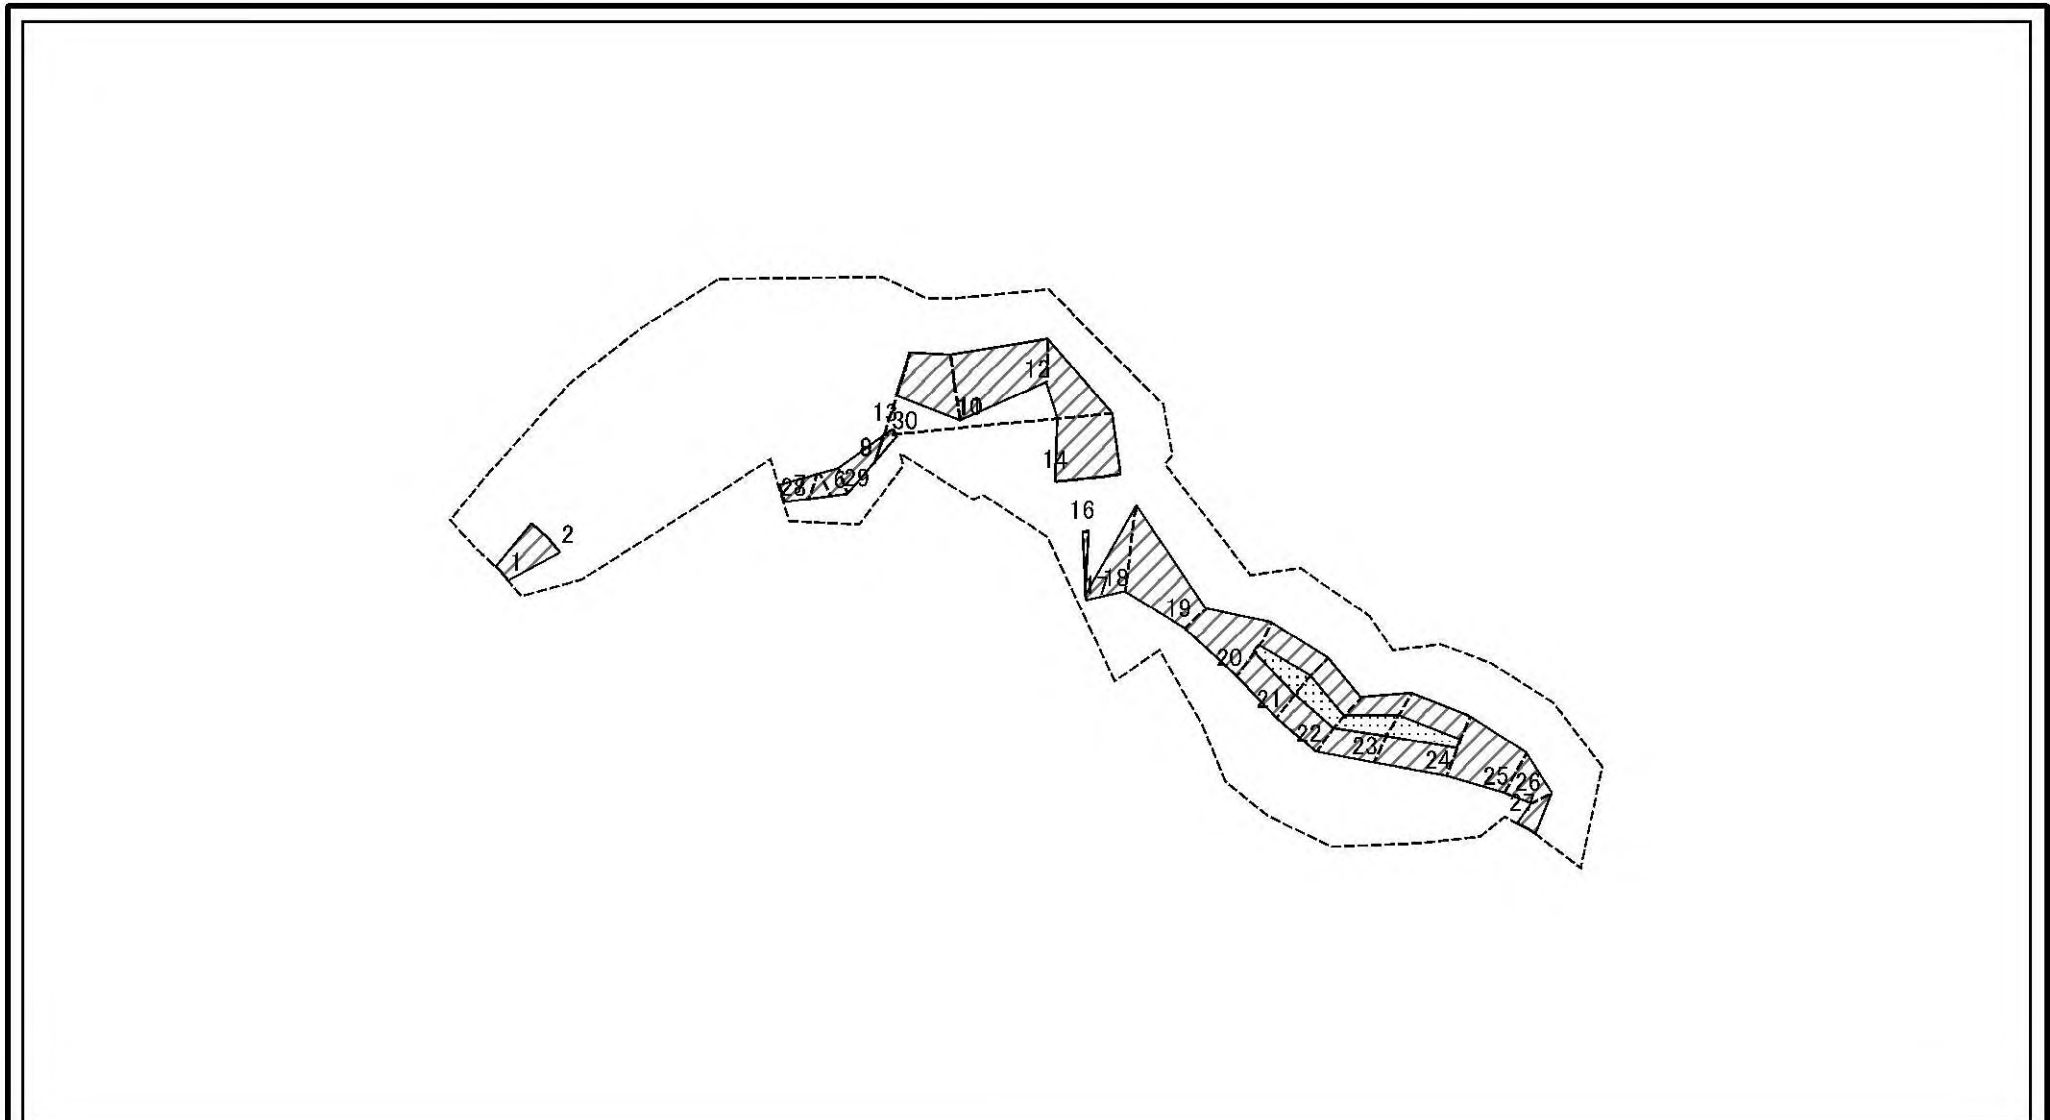
様式-2-2(急)
土砂災害特別警戒区域の区域区分図
(急傾斜地の崩壊に伴う土石等の移動により
建築物の地上部に作用すると想定される力)

図中の数字は横断測線番号を示す

土砂災害防止法施行令第二条の基準に該当する区域	
土砂災害防止法施行令第三条の基準に該当する区域	
それ以外の区域

横断測線の区間	土石等の移動により建築物の地上部に作用すると想定される力				土石等の堆積により建築物の地上部に作用すると想定される力				横断測線の区間	土石等の移動により建築物の地上部に作用すると想定される力				土石等の堆積により建築物の地上部に作用すると想定される力			
	土石等の(移動)高さが1m以下の場合、土石等の移動による力が100kN/m ² を超える区域		それ以外の区域		土石等の堆積の高さが3mを超える区域		それ以外の区域			土石等の(移動)高さが1m以下の場合、土石等の移動による力が100kN/m ² を超える区域		それ以外の区域		土石等の堆積の高さが3mを超える区域		それ以外の区域	
	力の大きさのうち最大のもの(kN/m ²)	土石等の高さ(m)	力の大きさのうち最大のもの(kN/m ²)	土石等の高さ(m)	力の大きさのうち最大のもの(kN/m ²)	土石等の高さ(m)	力の大きさのうち最大のもの(kN/m ²)	土石等の高さ(m)		力の大きさのうち最大のもの(kN/m ²)	土石等の高さ(m)	力の大きさのうち最大のもの(kN/m ²)	土石等の高さ(m)	力の大きさのうち最大のもの(kN/m ²)	土石等の高さ(m)	力の大きさのうち最大のもの(kN/m ²)	土石等の高さ(m)
NO.1 ~ NO.2	-	-	82.33	1.00	-	-	8.92	1.67	NO.27 ~ NO.28								
NO.2 ~ NO.3	-	-	-	-	-	-	-	-	NO.28 ~ NO.29	-	-	66.06	1.00	-	-	10.85	2.03
NO.3 ~ NO.4	-	-	-	-	-	-	-	-	NO.29 ~ NO.30	-	-	66.06	1.00	-	-	10.85	2.03
NO.4 ~ NO.5	-	-	-	-	-	-	-	-	~								
NO.5 ~ NO.6	-	-	-	-	-	-	-	-	~								
NO.6 ~ NO.7	-	-	-	-	-	-	-	-	~								
NO.7 ~ NO.8	-	-	-	-	-	-	-	-	~

NO.8 ~ NO.9	-	-	89.53	1.00	-	-	10.41	1.94	~								
NO.9 ~ NO.10	-	-	100.00	1.00	-	-	13.54	2.53	~								
NO.10 ~ NO.11	110.71	1.00	100.00	1.00	-	-	13.56	2.53	~								
NO.11 ~ NO.12	-	-	100.00	1.00	-	-	16.05	3.00	~								
NO.12 ~ NO.13	-	-	93.39	1.00	-	-	16.05	3.00	~								
NO.13 ~ NO.14	-	-	100.00	1.00	-	-	14.89	2.78	~								
NO.14 ~ NO.15	-	-	100.00	1.00	-	-	13.64	2.55	~								
NO.15 ~ NO.16	-	-	-	-	-	-	-	-	~								
NO.16 ~ NO.17	-	-	21.59	1.00	-	-	15.26	2.85	~								
NO.17 ~ NO.18	-	-	100.00	1.00	-	-	15.26	2.85	~								
NO.18 ~ NO.19	-	-	100.00	1.00	-	-	13.26	2.48	~								
NO.19 ~ NO.20	-	-	100.00	1.00	-	-	11.97	2.24	~								
NO.20 ~ NO.21	121.25	1.00	100.00	1.00	-	-	13.38	2.50	~								
NO.21 ~ NO.22	121.25	1.00	100.00	1.00	-	-	13.38	2.50	~								
NO.22 ~ NO.23	122.04	1.00	100.00	1.00	-	-	14.12	2.64	~								
NO.23 ~ NO.24	122.04	1.00	100.00	1.00	-	-	14.12	2.64	~								
NO.24 ~ NO.25	-	-	100.00	1.00	-	-	13.20	2.47	~

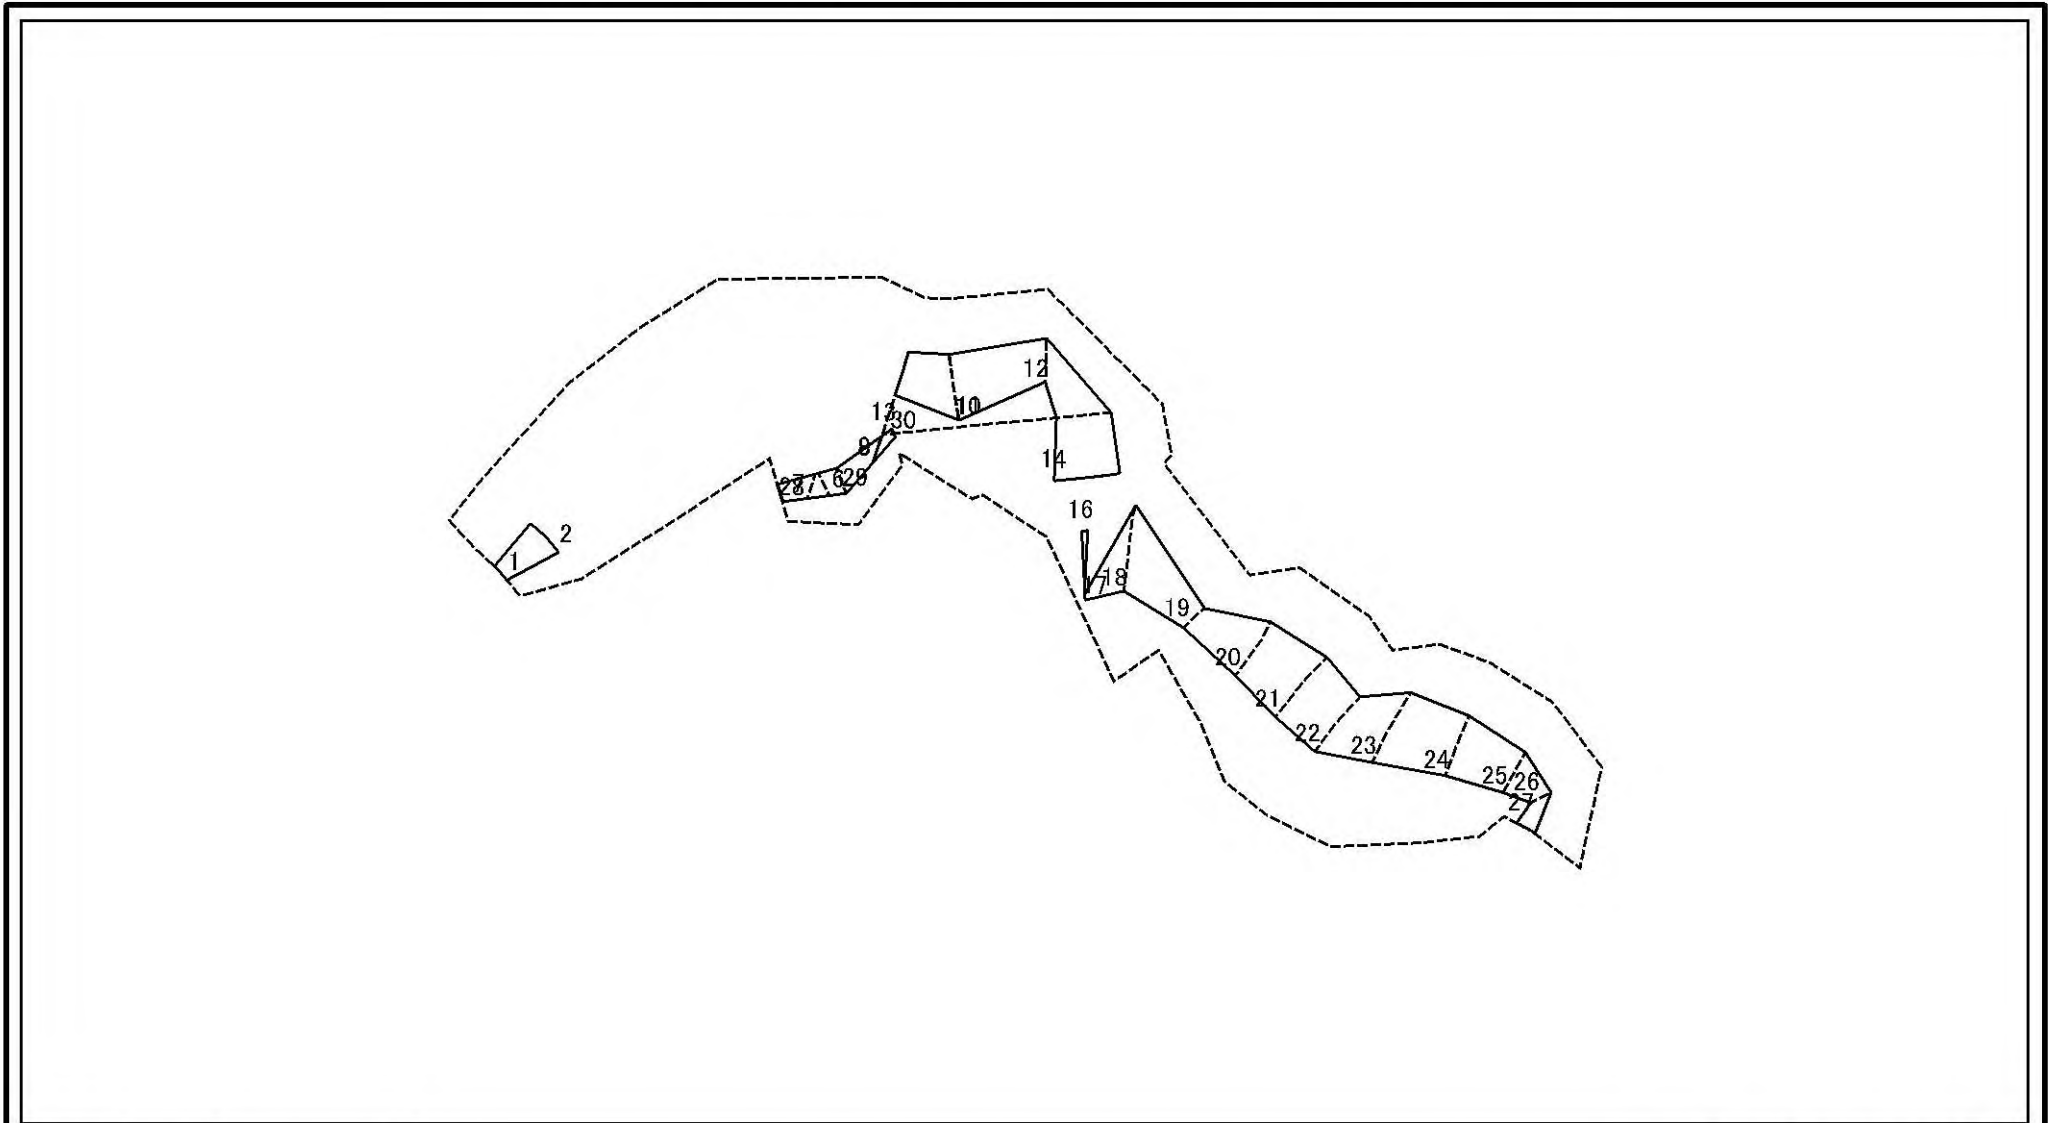
様式-2-3(急)
土砂災害特別警戒区域の区域区分図
(急傾斜地の崩壊に伴う土石等の堆積により
建築物の地上部に作用すると想定される力)

図中の数字は横断測線番号を示す

土砂災害防止法施行令第二条の基準に該当する区域

土砂災害防止法
施行令第三条の
基準に該当する
区域
