土砂災害警戒区域等の指定の公示に係る図書(その1)

様式-1(急) 土砂災害警戒区域・土砂災害特別警戒区域 位置図	自然現象の種類	急傾斜地の崩壊
	箇所番号	I-1326-5
	箇所名	貝塚2-5
	所在地	香取市貝塚

様式-2(急) 土砂災害警戒区域・土砂災害特別警戒区域 区域図(その1)	土砂災害防止法施行令第二条の基準に該当する区域		N 縮尺 1:2,500	自然現象の種類	急傾斜地の崩壊	箇所番号	I-1326-5
	土砂災害防止法施行令第三条の基準に該当する区域			告示番号	千第552号・千第554号	箇所名	貝塚2-5
	それ以外の区域			告示年月日	平成20年6月17日	所在地	香取市貝塚

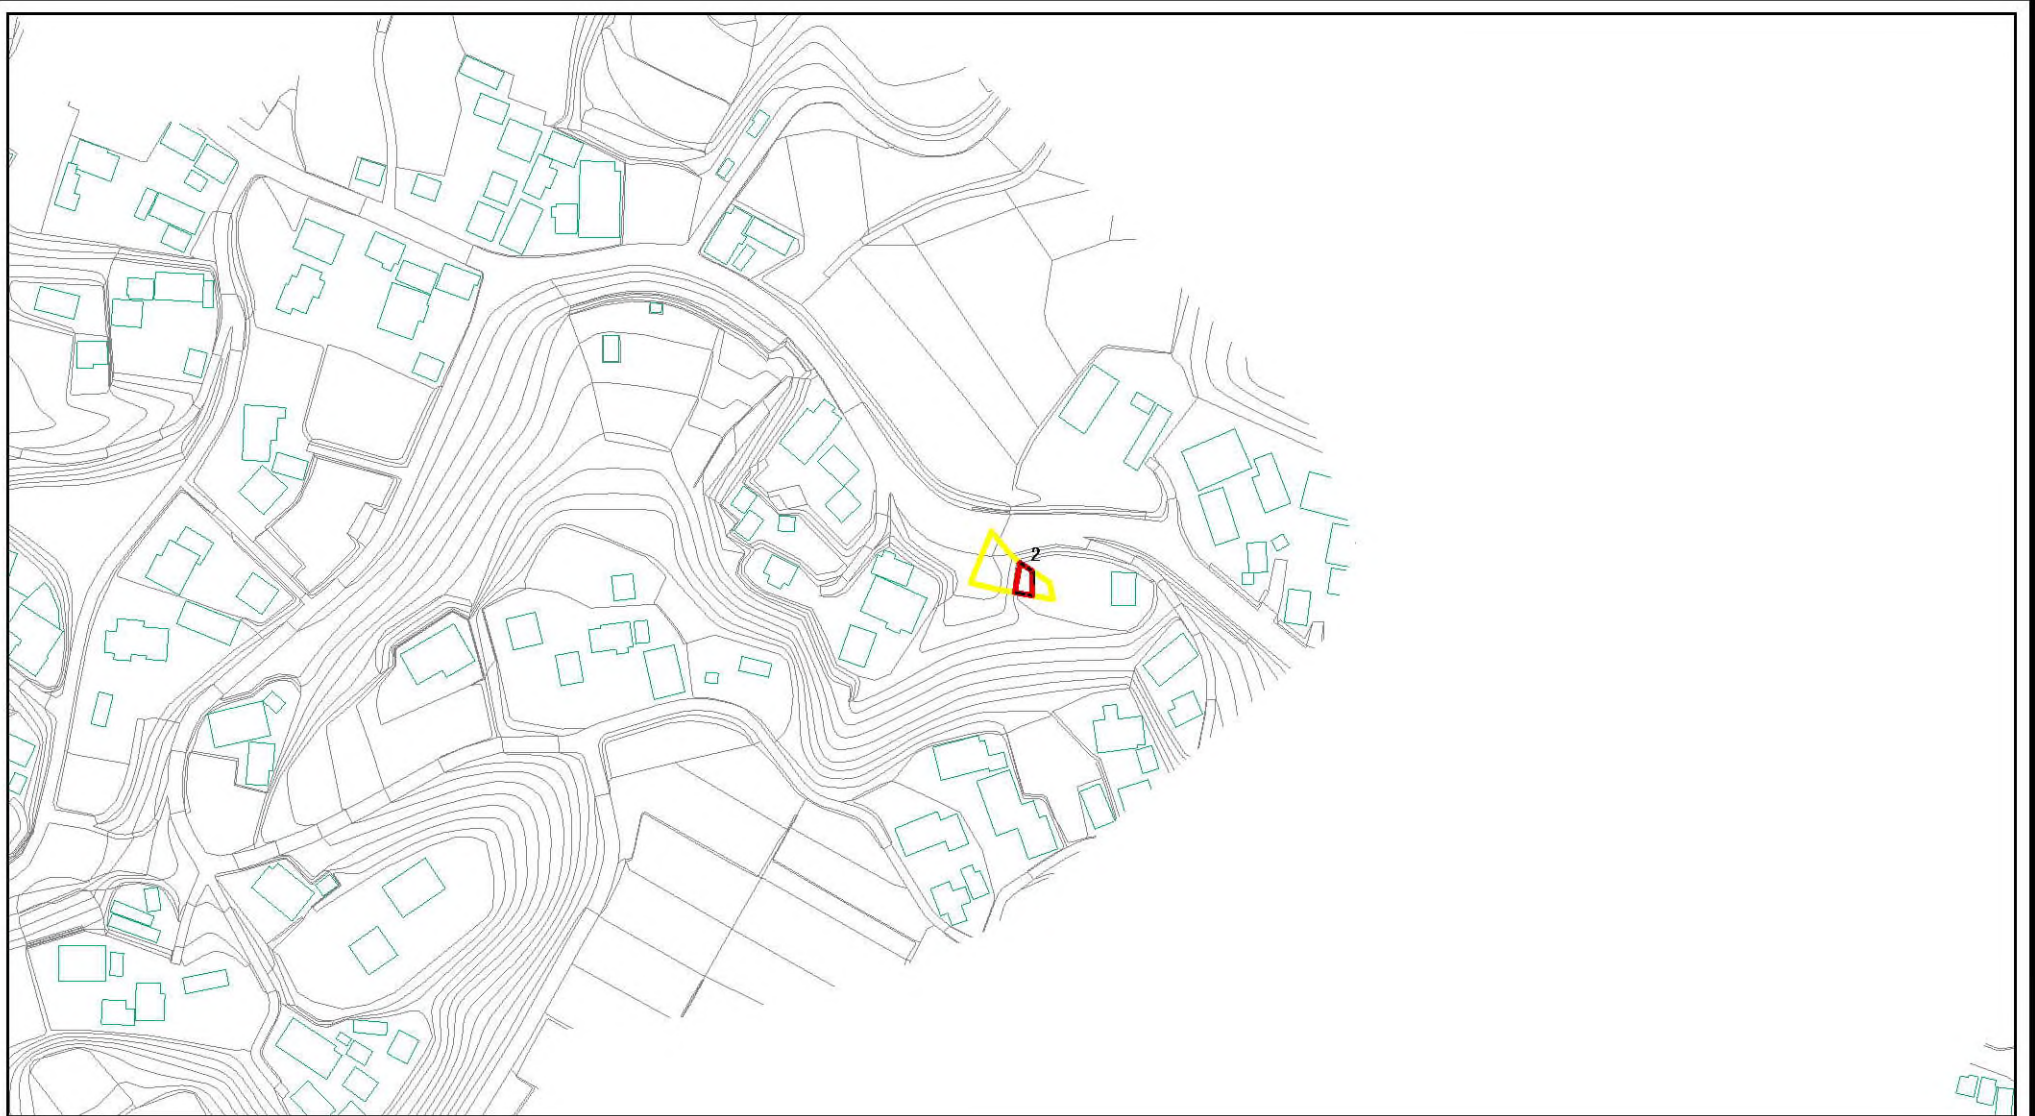
図中の数字は横断測線番号を示す

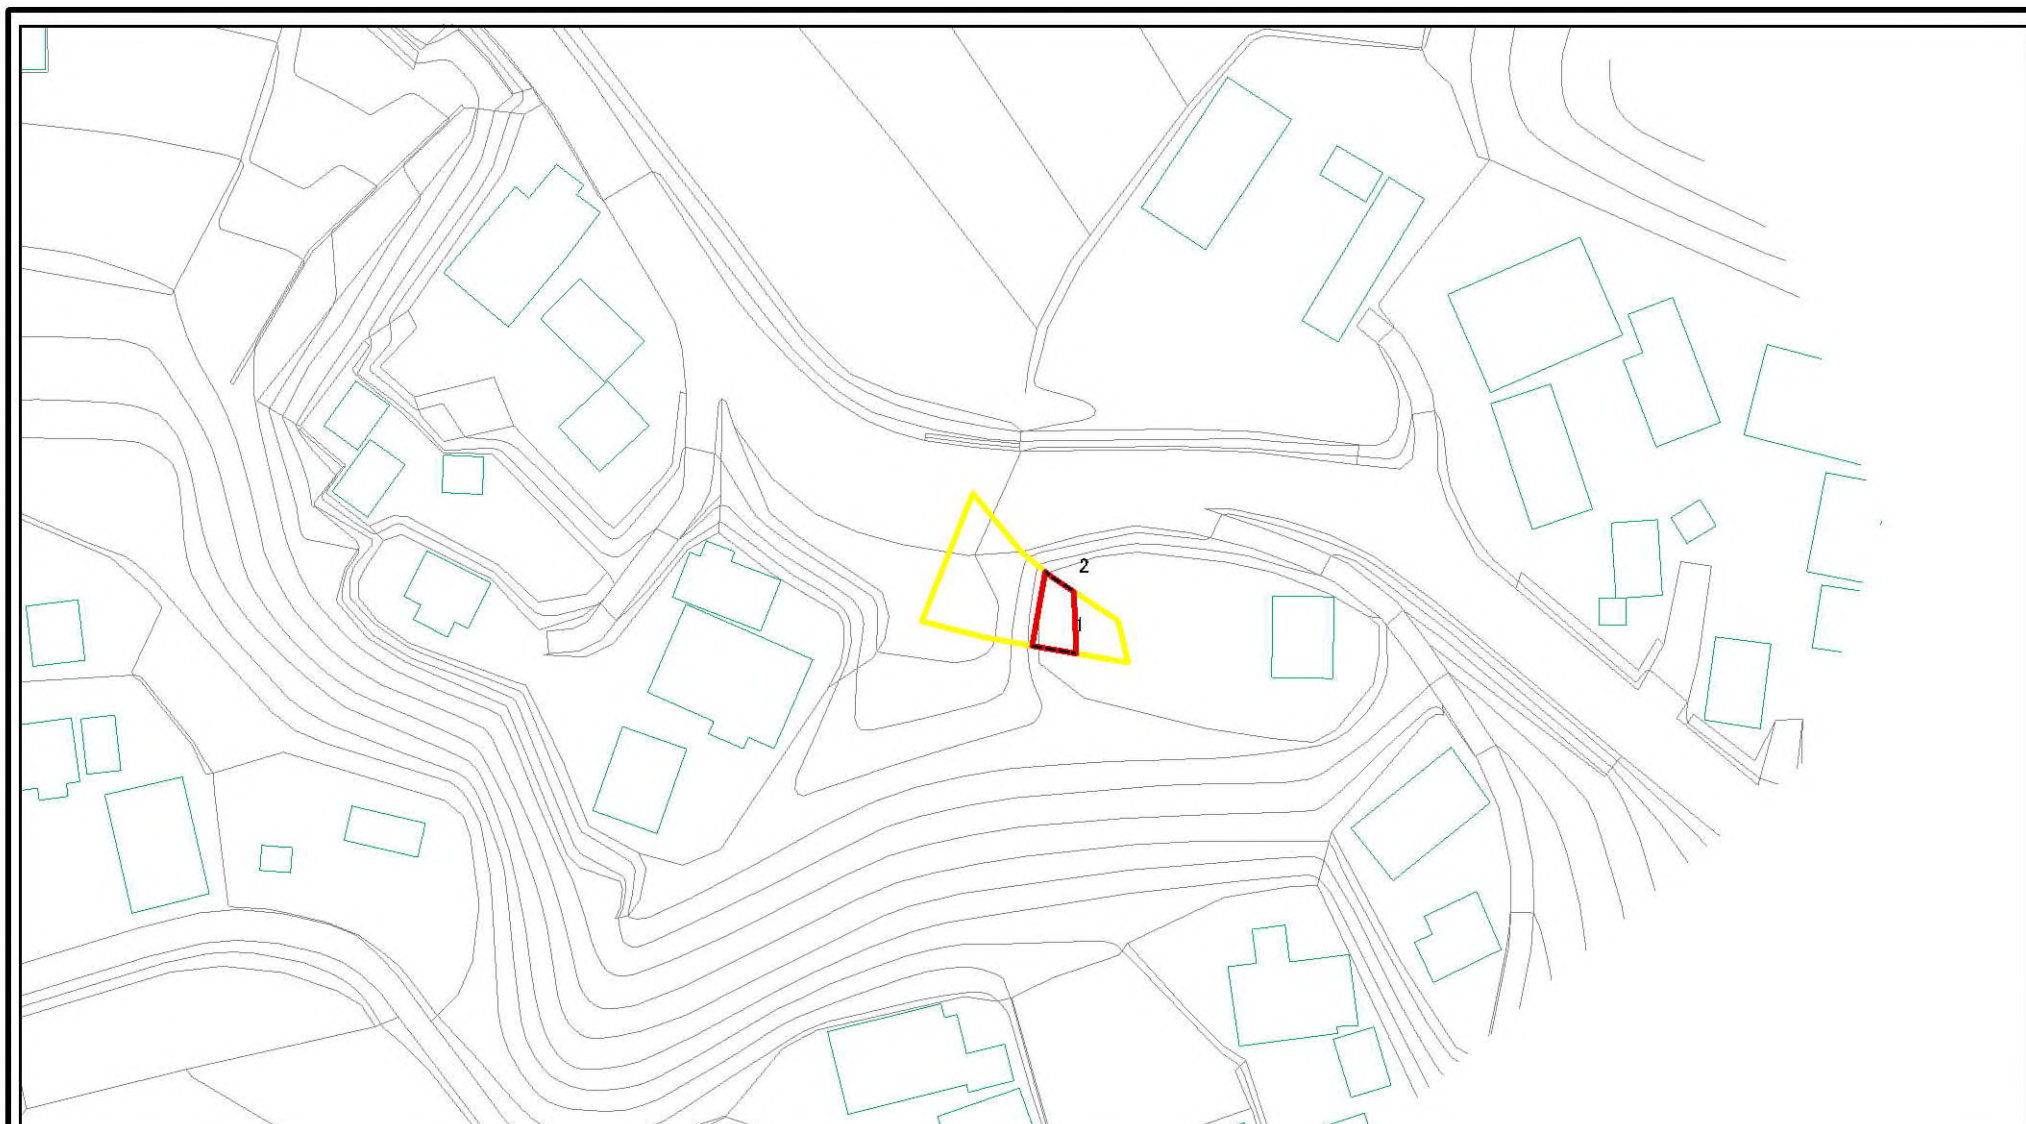
様式-2-1(急)

図中の数字は横断測線番号を示す

土砂災害警戒区域・土砂災害特別警戒区域
区域図(その2)

土砂災害防止法施行令第二条の基準に該当する区域	
土砂災害防止法施行令第三条の基準に該当する区域	
それ以外の区域

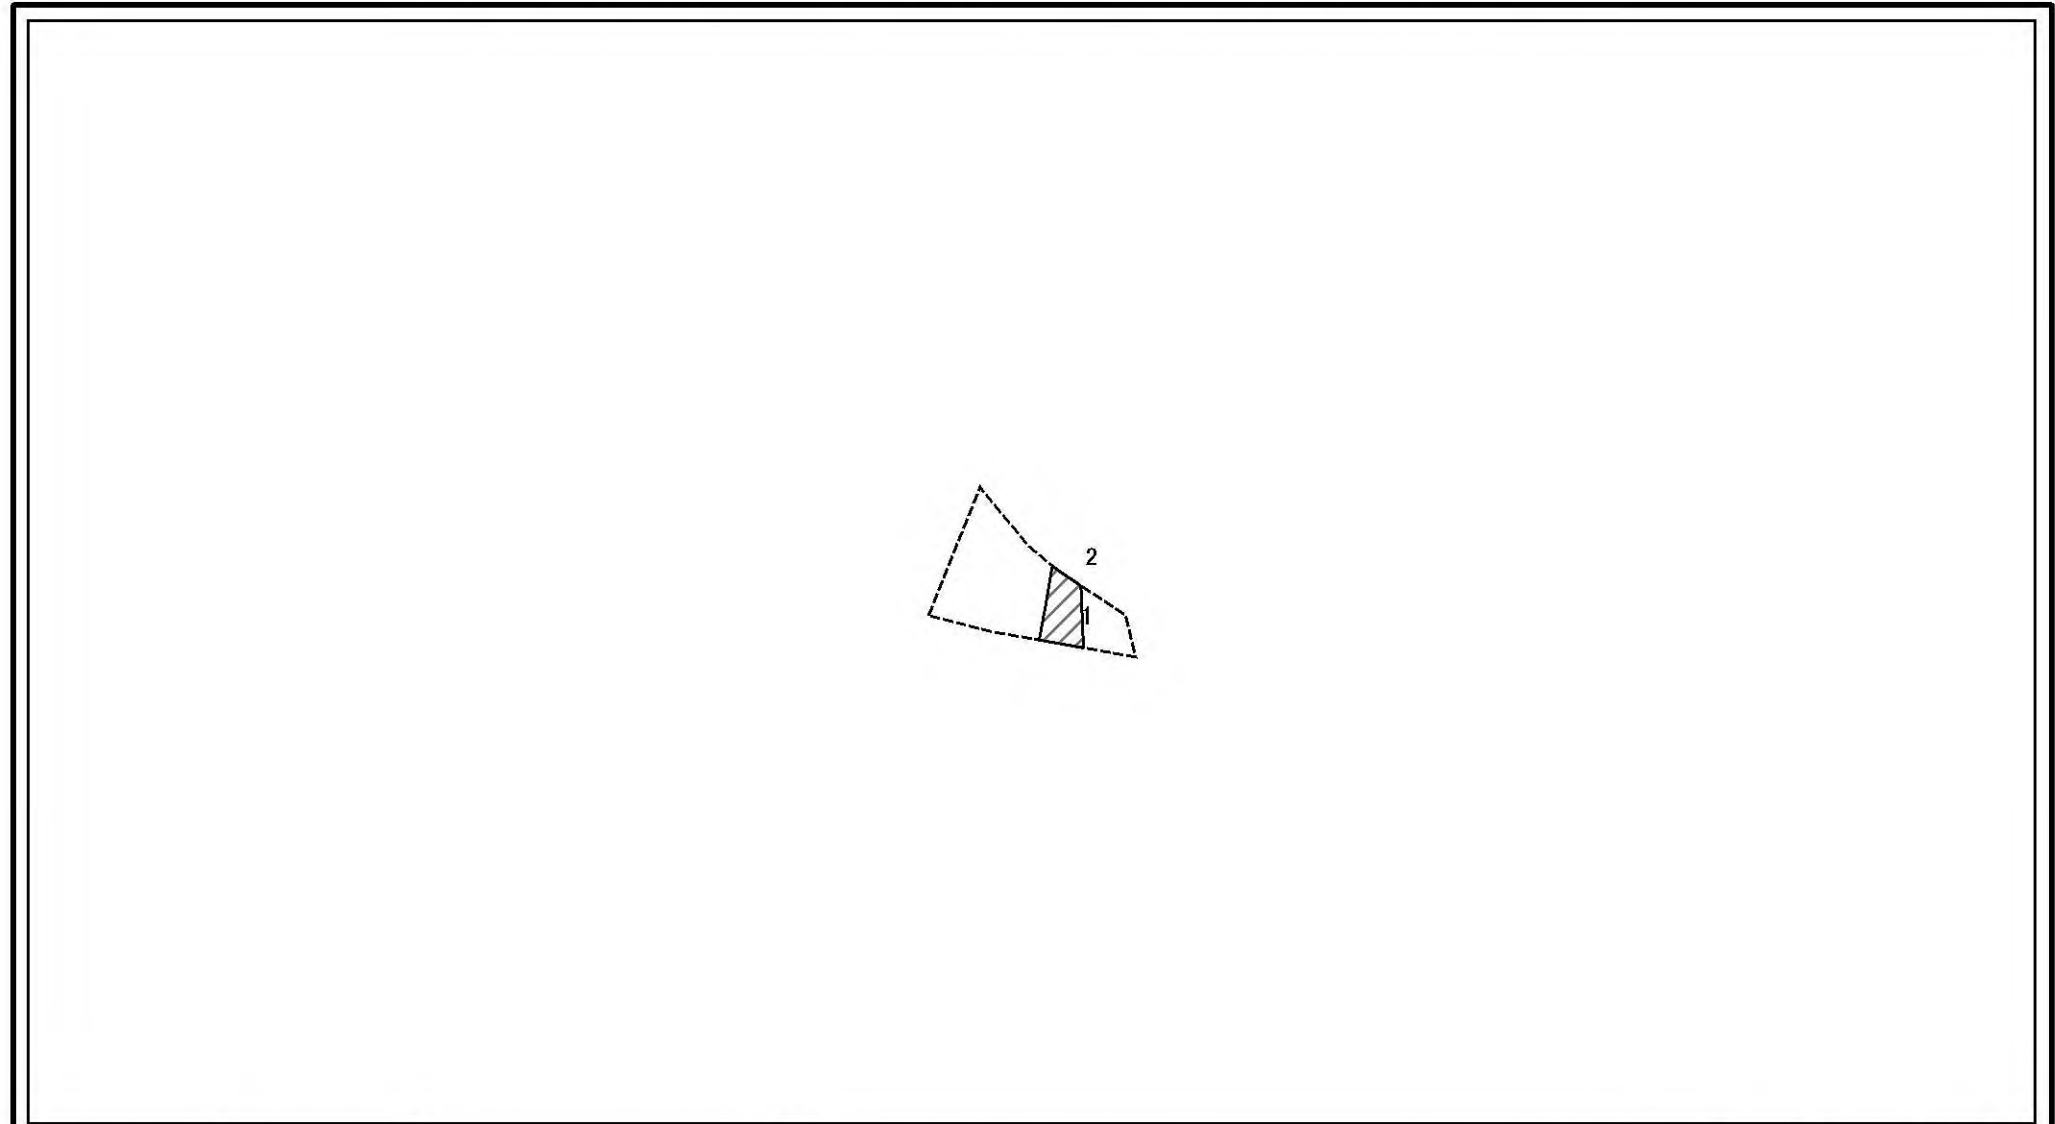
図中の数字は横断測線番号を示す

様式-2-2(急) 土砂災害特別警戒区域の区域区分図 (急傾斜地の崩壊に伴う土石等の移動により 建築物の地上部に作用すると想定される力)	土砂災害防止法施行令第二条の基準に該当する区域		N 縮尺 1:1,000	自然現象の種類	急傾斜地の崩壊	箇所番号	I-1326-5
	土砂災害防止法施行令第三条の基準に該当する区域			告示番号	千第552号・千第554号	箇所名	貝塚2-5
	それ以外の区域			告示年月日	平成20年6月17日	所在地	香取市貝塚

横断測線の区間	土石等の移動により建築物の地上部に作用すると想定される力				土石等の堆積により建築物の地上部に作用すると想定される力			
	土石等の(移動)高さが1m以下の場合、土石等の移動による力が100kN/m ² を超える区域		それ以外の区域		土石等の堆積の高さが3mを超える区域		それ以外の区域	
	力の大きさのうち最大のもの (kN/m ²)	土石等の高さ (m)	力の大きさのうち最大のもの (kN/m ²)	土石等の高さ (m)	力の大きさのうち最大のもの (kN/m ²)	土石等の高さ (m)	力の大きさのうち最大のもの (kN/m ²)	土石等の高さ (m)
NO.1 ~ NO.2	-	-	62.25	1.00	-	-	11.18	2.09
~								
~								
~								
~								
~								
~								
~								
~								
~								
~								
~								
~								
~								
~								
~								
~								
~								
~								
~								
~								
~								
~								
~								
~								
~

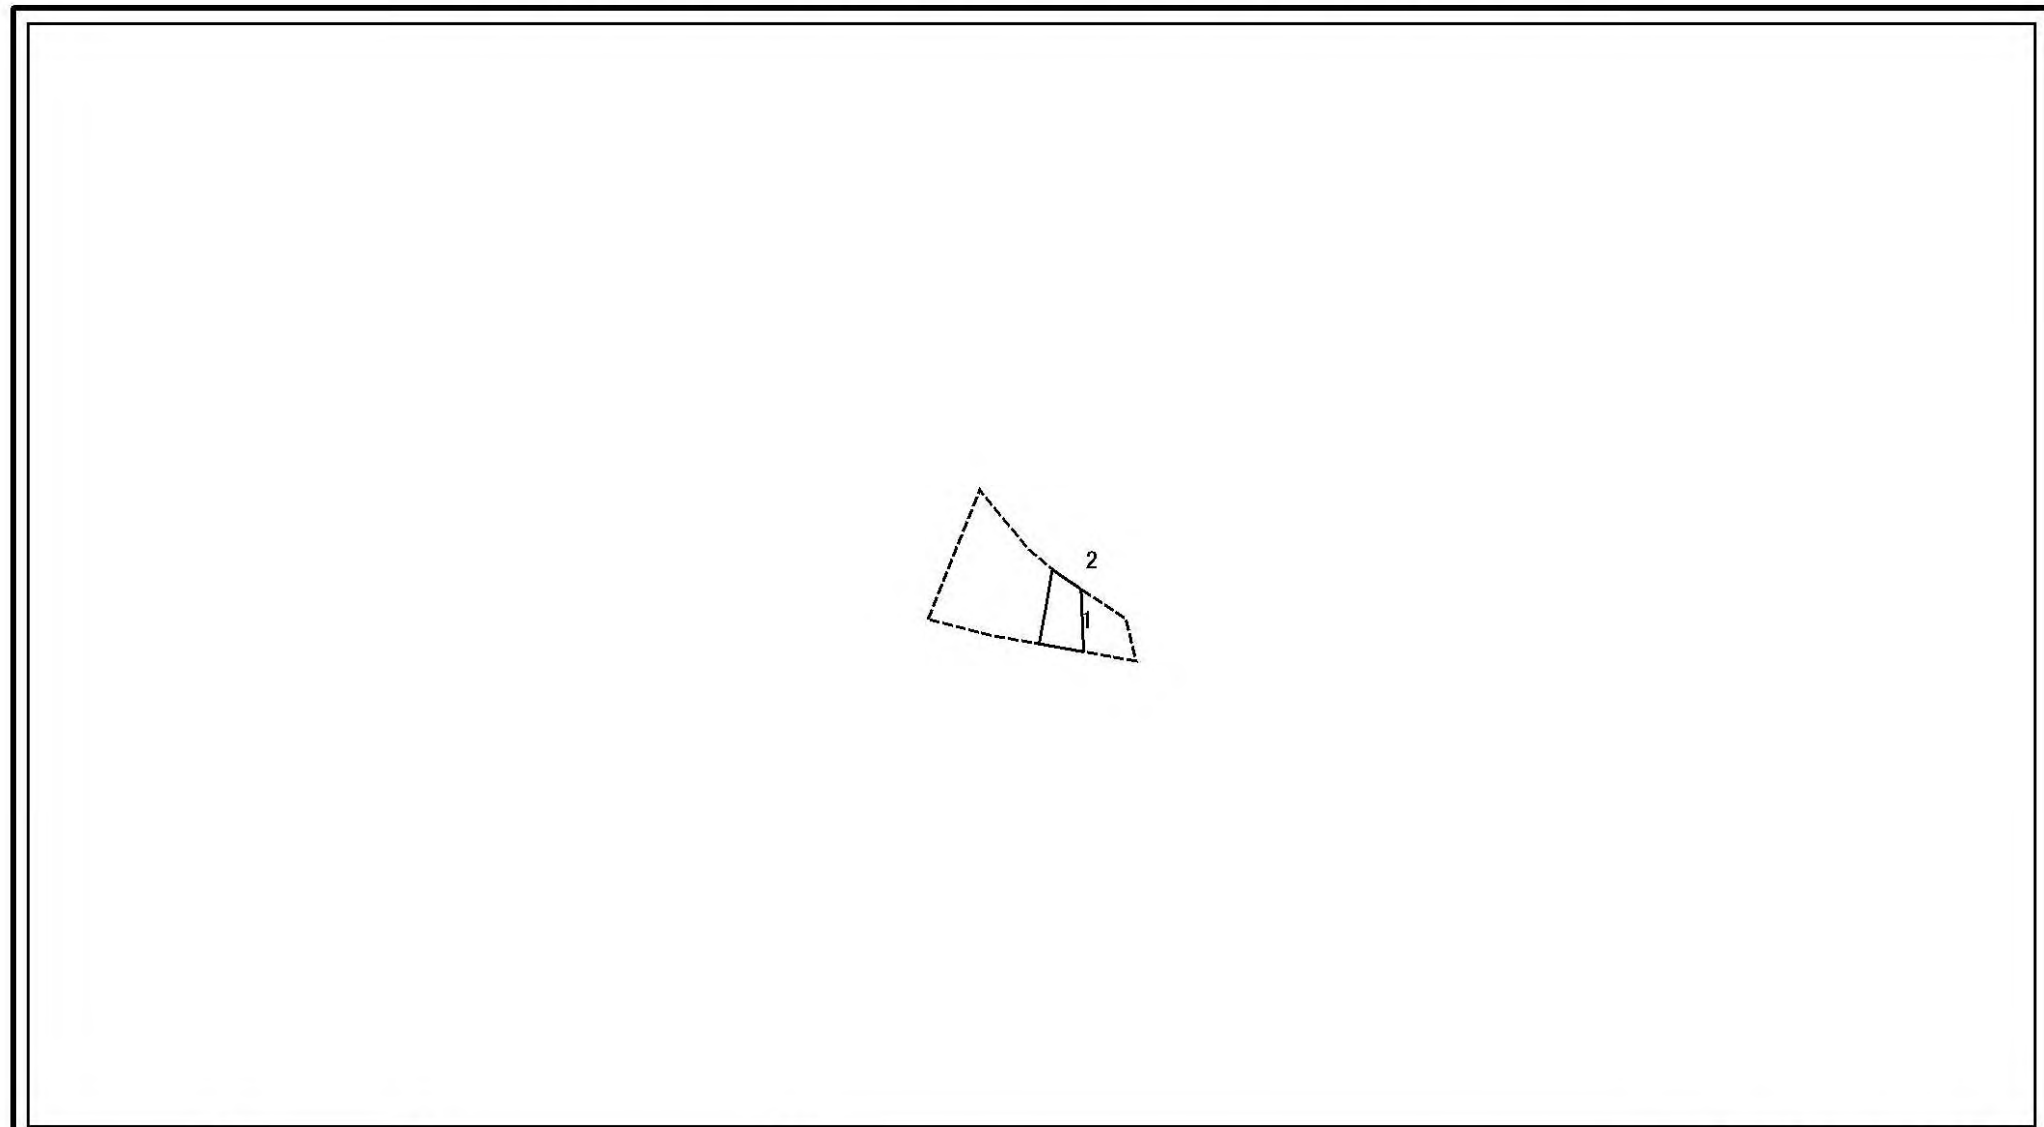
図中の数字は横断測線番号を示す

様式-2-3(急) 土砂災害特別警戒区域の区域区分図 (急傾斜地の崩壊に伴う土石等の堆積により建築物の地上部に作用すると想定される力)	土砂災害防止法施行令第二条の基準に該当する区域			N	自然現象の種類	急傾斜地の崩壊	箇所番号	I-1326-5
	土砂災害防止法施行令第三条の基準に該当する区域	土石等の堆積の高さが3mを超える区域			縮尺	告示番号	千第552号・千第554号	箇所名
		それ以外の区域		1:1,000		告示年月日	平成20年6月17日	所在地
