土砂災害警戒区域等の指定の公示に係る図書(その1)

様式-1(急) 土砂災害警戒区域・土砂災害特別警戒区域 位置図	自然現象の種類	急傾斜地の崩壊
	箇所番号	I-1375-1
	箇所名	八本-1
	所在地	香取市八本

様式-2(急) 土砂災害警戒区域・土砂災害特別警戒区域 区域図(その1)	土砂災害防止法施行令第二条の基準に該当する区域		N 縮尺 1:2,500	自然現象の種類 急傾斜地の崩壊	箇所番号 I-1375-1
	土砂災害防止法施行令第三条の基準に該当する区域			告示番号 千第552号・千第554号	箇所名 八本-1
	それ以外の区域			告示年月日 平成20年6月17日	所在地 香取市八本

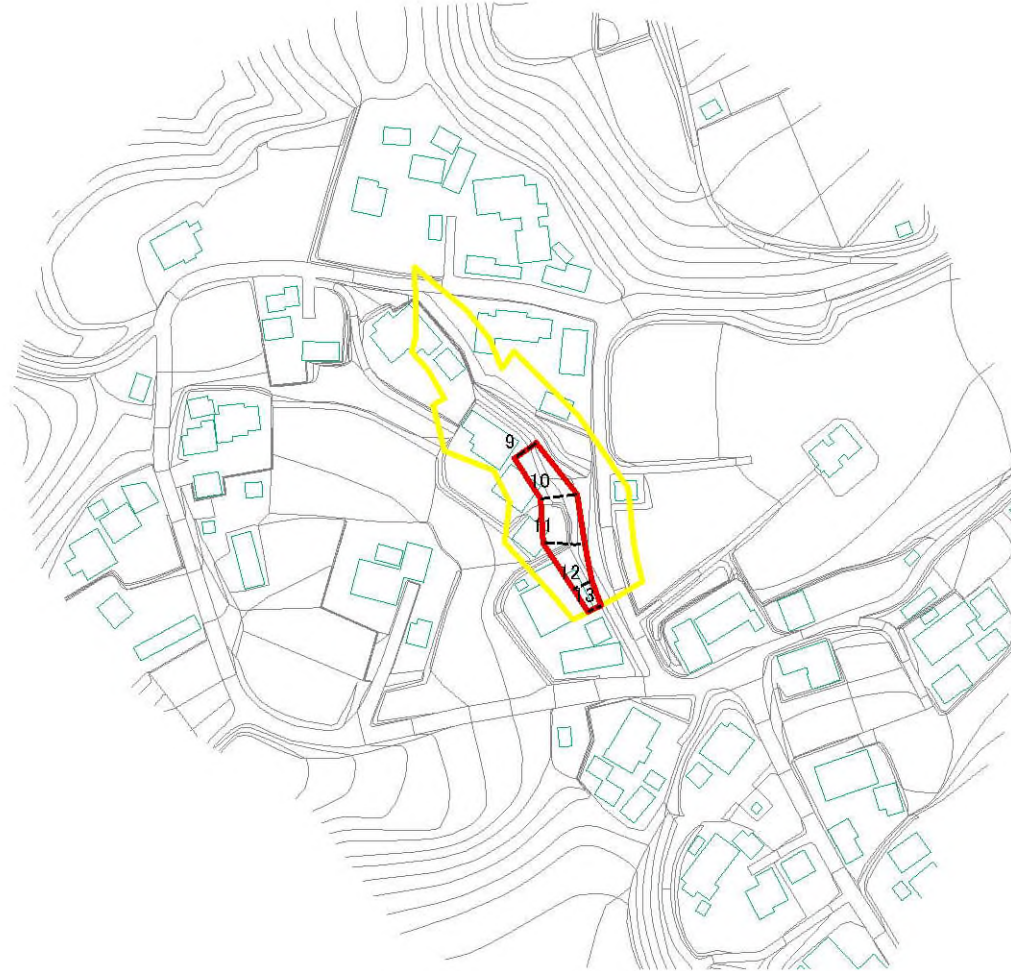
図中の数字は横断測線番号を示す

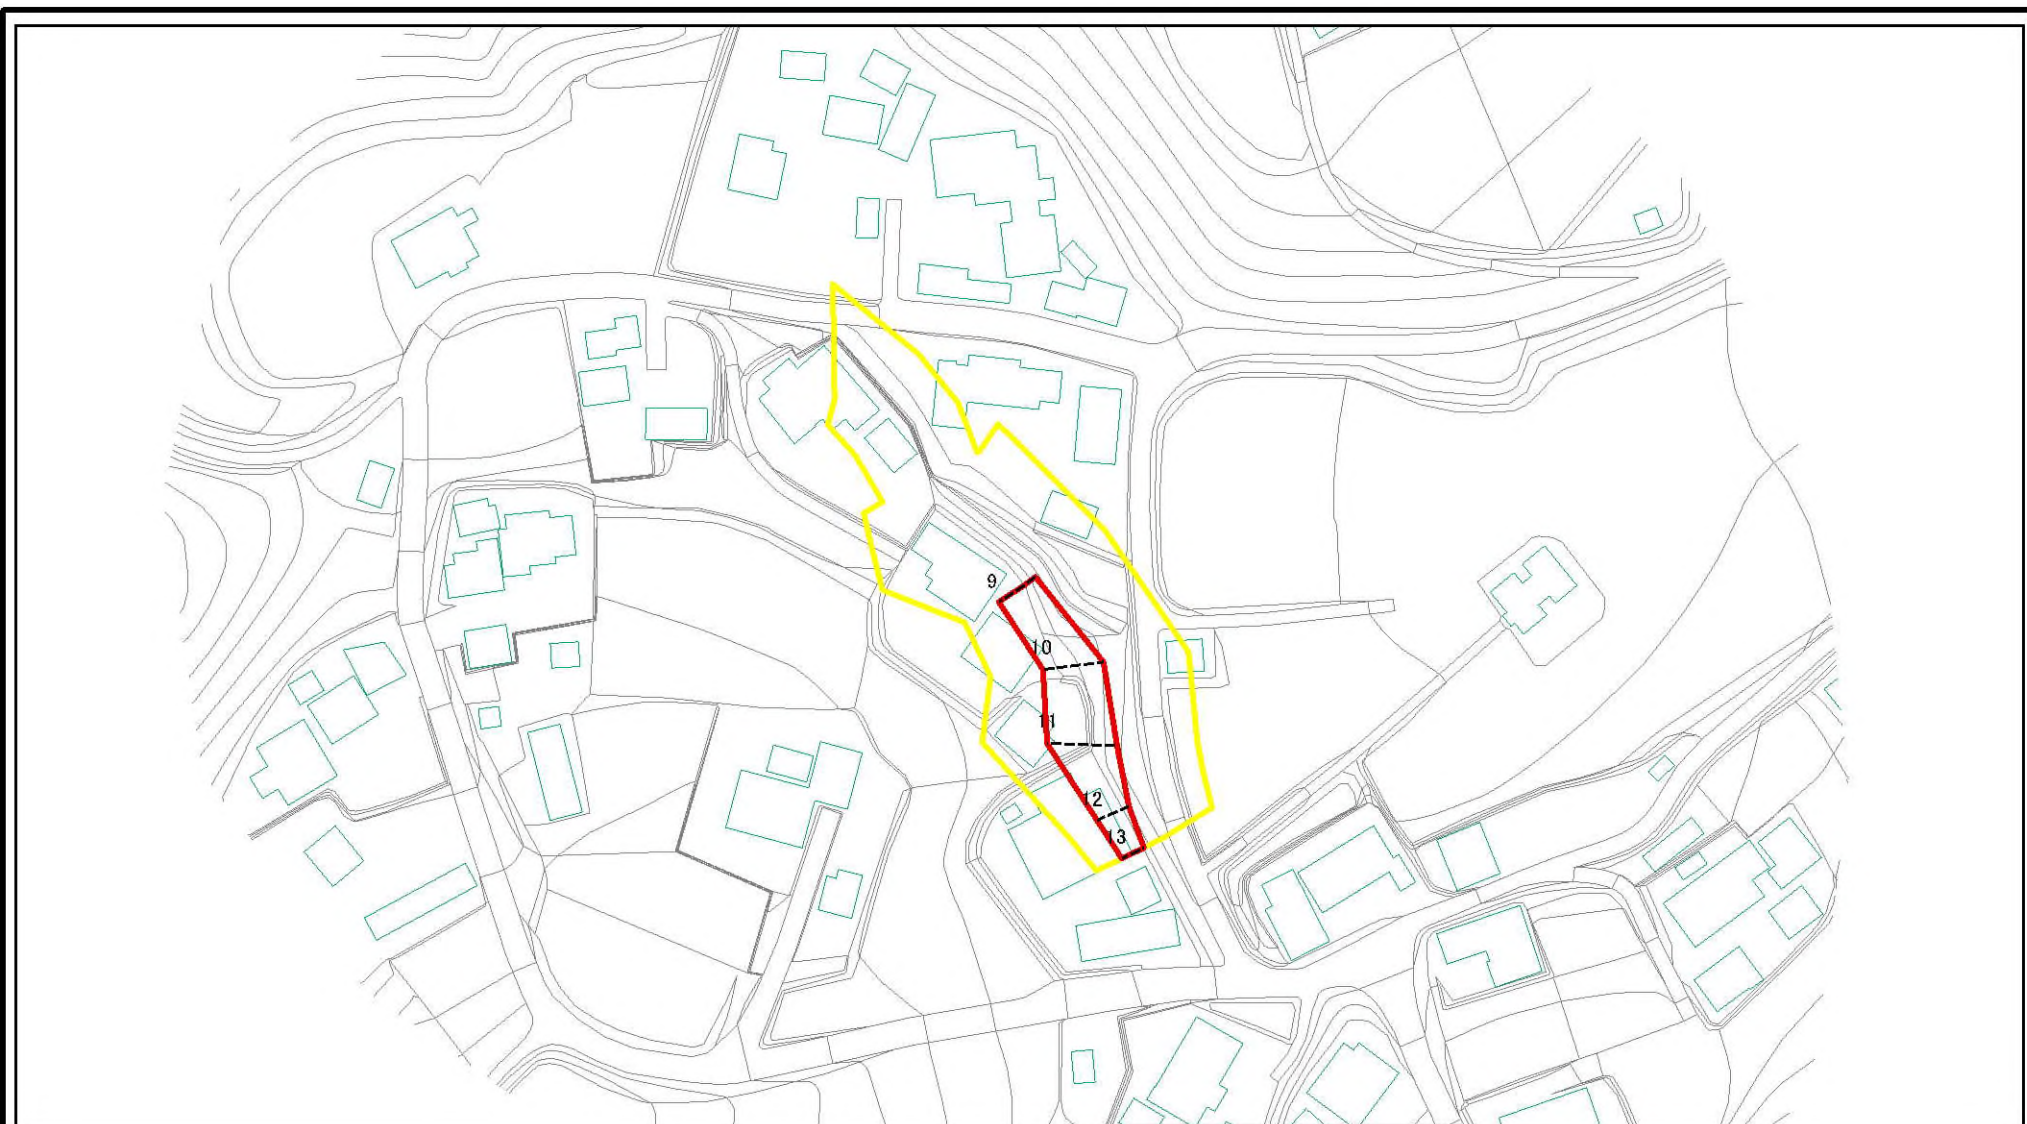
土砂災害警戒区域・土砂災害特別警戒区域
区域図(その2)

図中の数字は横断測線番号を示す

土砂災害防止法施行令第二条の基準に該当する区域	
土砂災害防止法施行令第三条の基準に該当する区域	
それ以外の区域

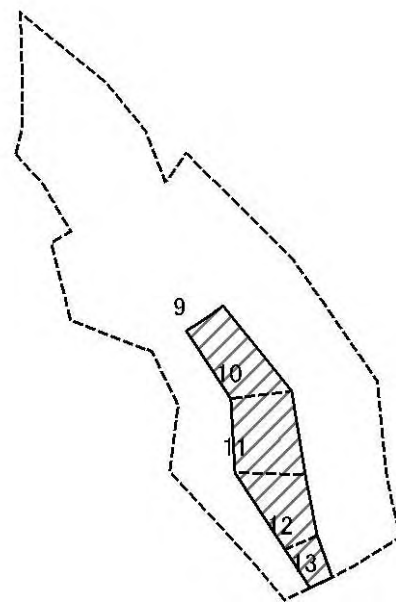
様式-2-2(急)
土砂災害特別警戒区域の区域区分図
(急傾斜地の崩壊に伴う土石等の移動により
建築物の地上部に作用すると想定される力)

図中の数字は横断測線番号を示す

土砂災害防止法施行令第二条の基準に該当する区域	
土砂災害防止法施行令第三条の基準に該当する区域	
それ以外の区域

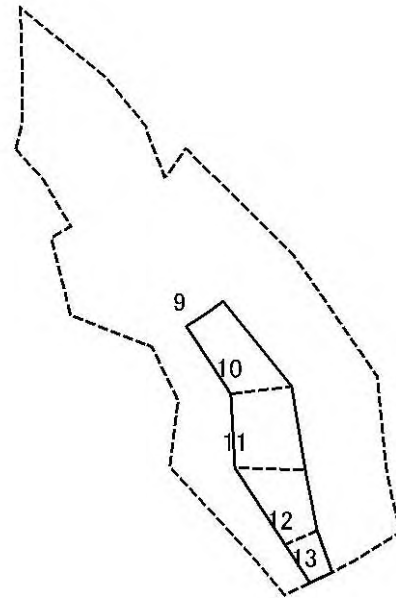
様式-2-3(急)
土砂災害特別警戒区域の区域区分図
(急傾斜地の崩壊に伴う土石等の堆積により
建築物の地上部に作用すると想定される力)

図中の数字は横断測線番号を示す

土石等の堆積の高さが3mを超える区域
