土砂災害警戒区域等の指定の告示に係る図書(その1)

Ⅱ-3219

上之郷22

千葉県長生郡睦沢町上之郷

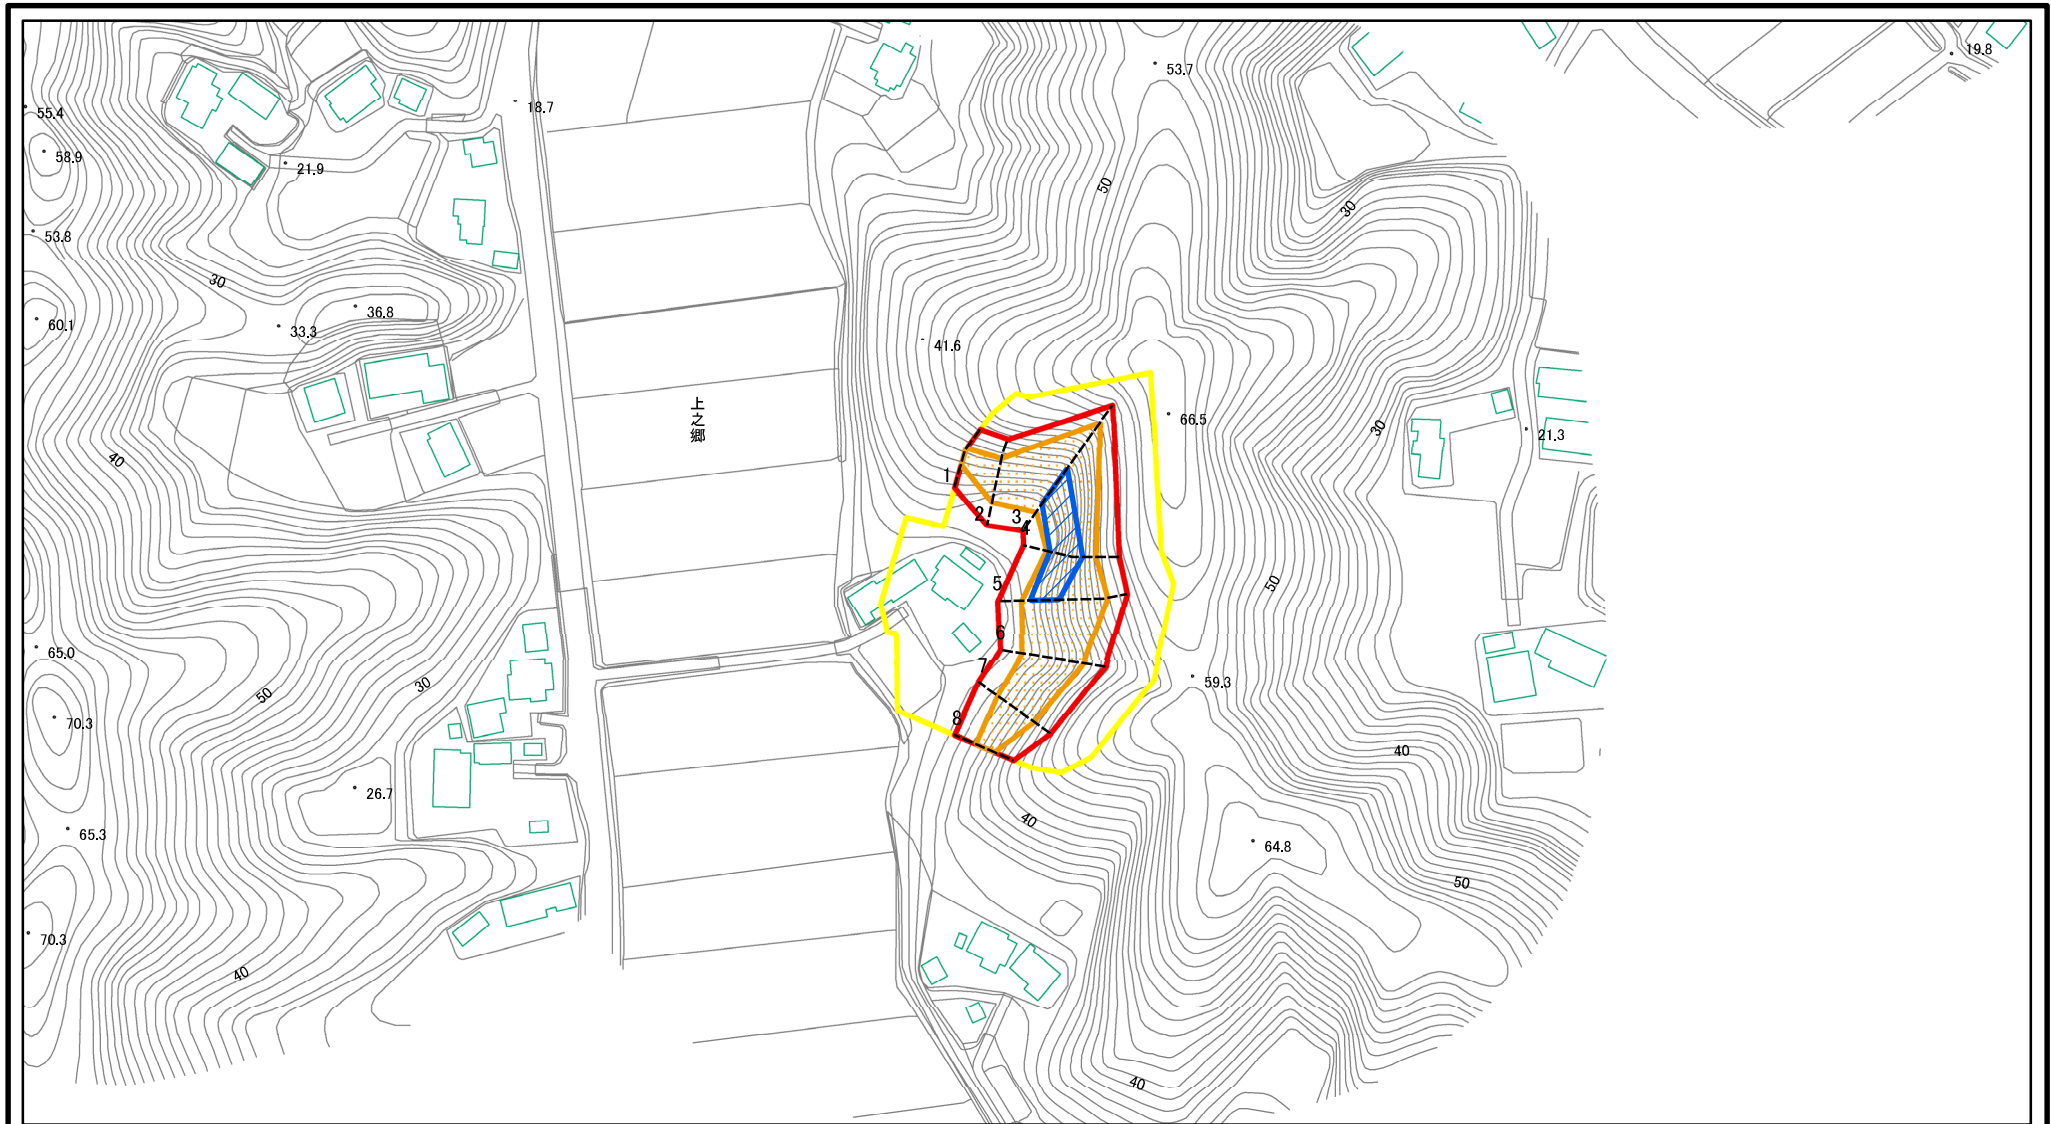
| 様式-2(急) 土砂災害警戒区域・土砂災害特別警戒区域図(その1) | 土砂災害防止法施行令第二条の基準に該当する区域 | | N 縮尺 1:2,500 | 自然現象の種類 | 急傾斜地の崩壊 | 箇所番号 | II-3219 |

図中の数字は横断測線番号を示す

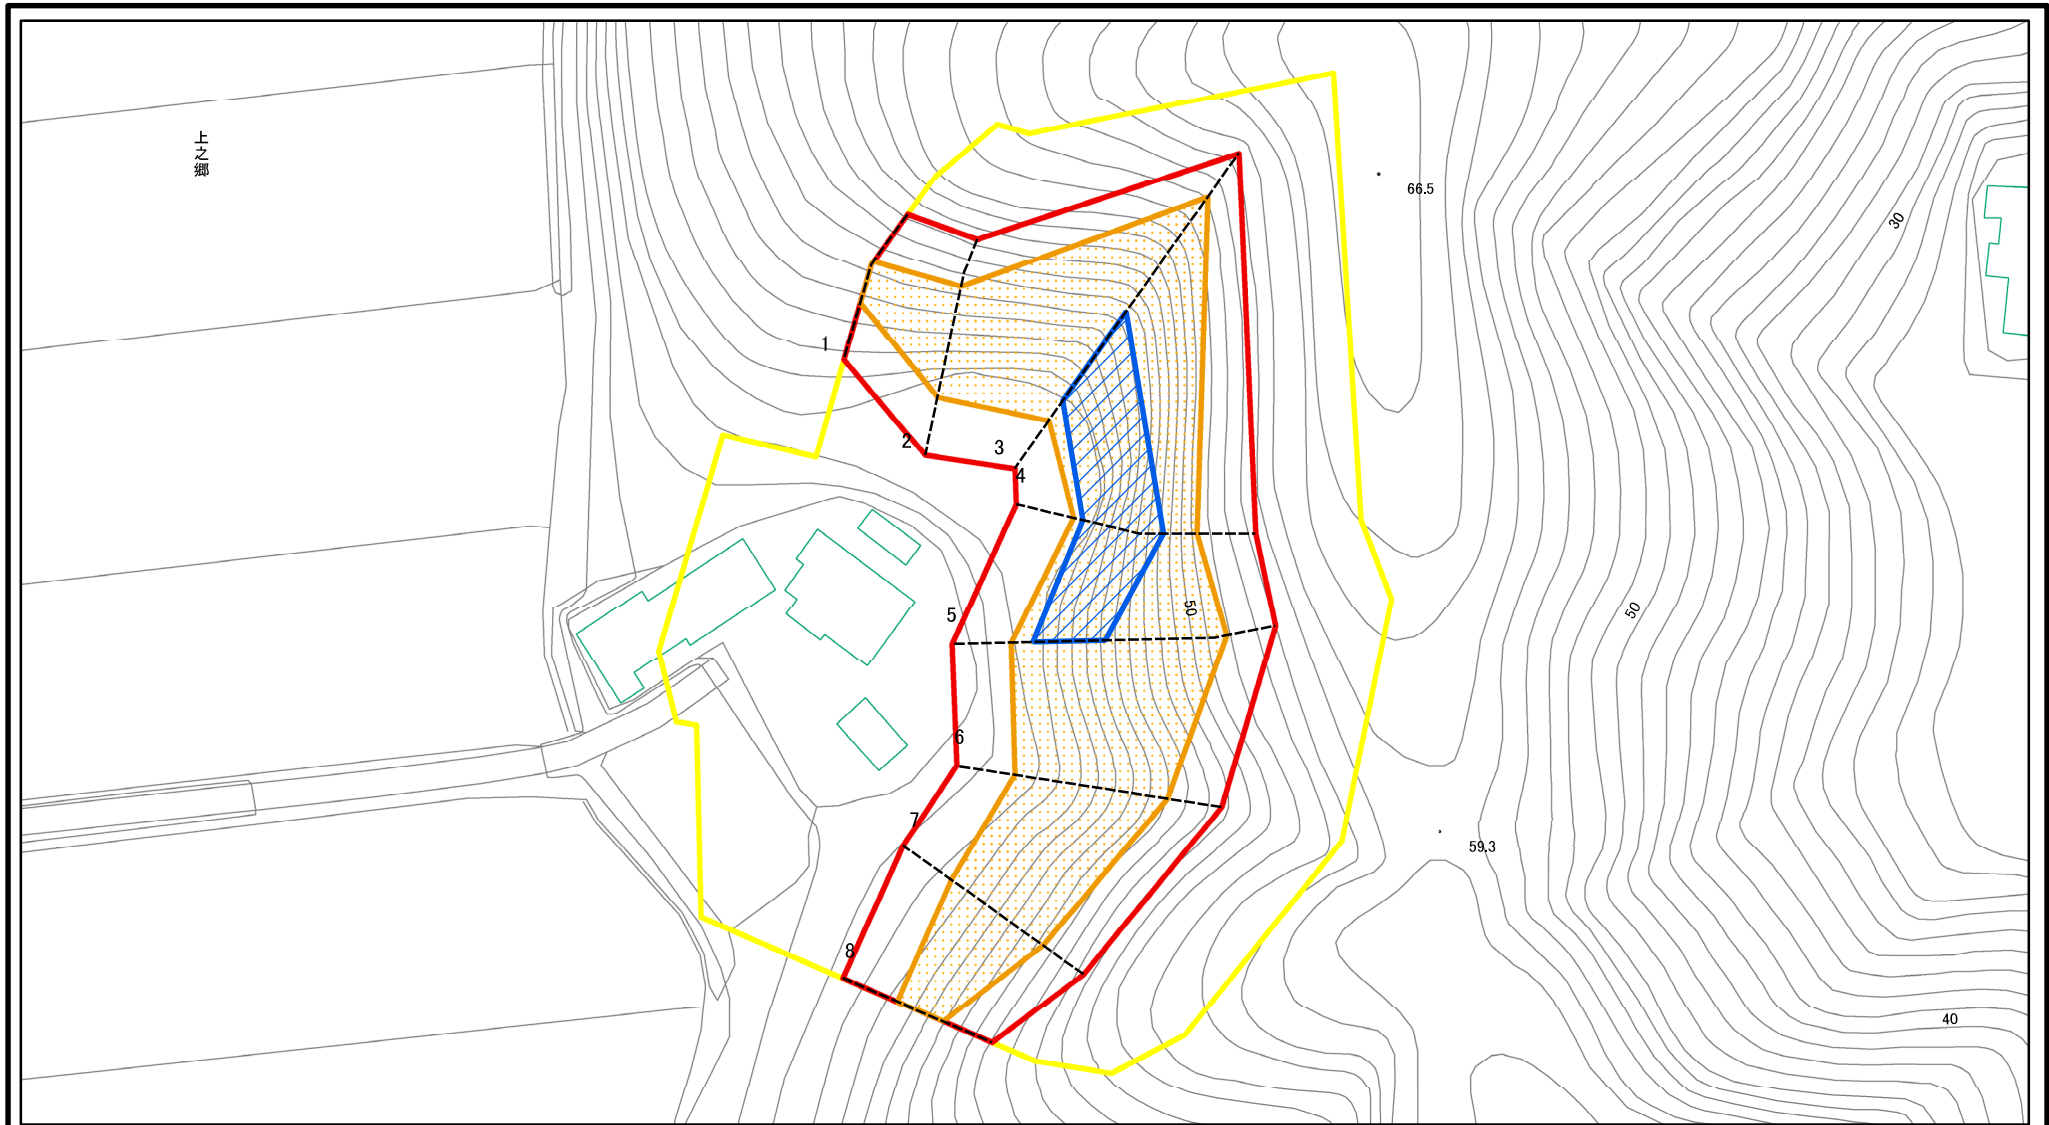
| 様式-2-1(急) 土砂災害警戒区域・土砂災害特別警戒区域 区域図(その2) | 土砂災害防止法施行令第二条の基準に該当する区域 | | N 縮尺 1:1,000 | 自然現象の種類 | 急傾斜地の崩壊 | 箇所番号 | II-3219 |

図中の数字は横断測線番号を示す

| | 土砂等の(移動)高さが1m以下の場合、土砂等の移動による力が100kN/m ² を超える区域 | | | 告示年月日 | 平成21年10月9日 | 所在地 | 千葉県長生郡睦沢町上之郷 |
| | 土砂等の堆積の高さが3mを超える区域 | | | | | | |

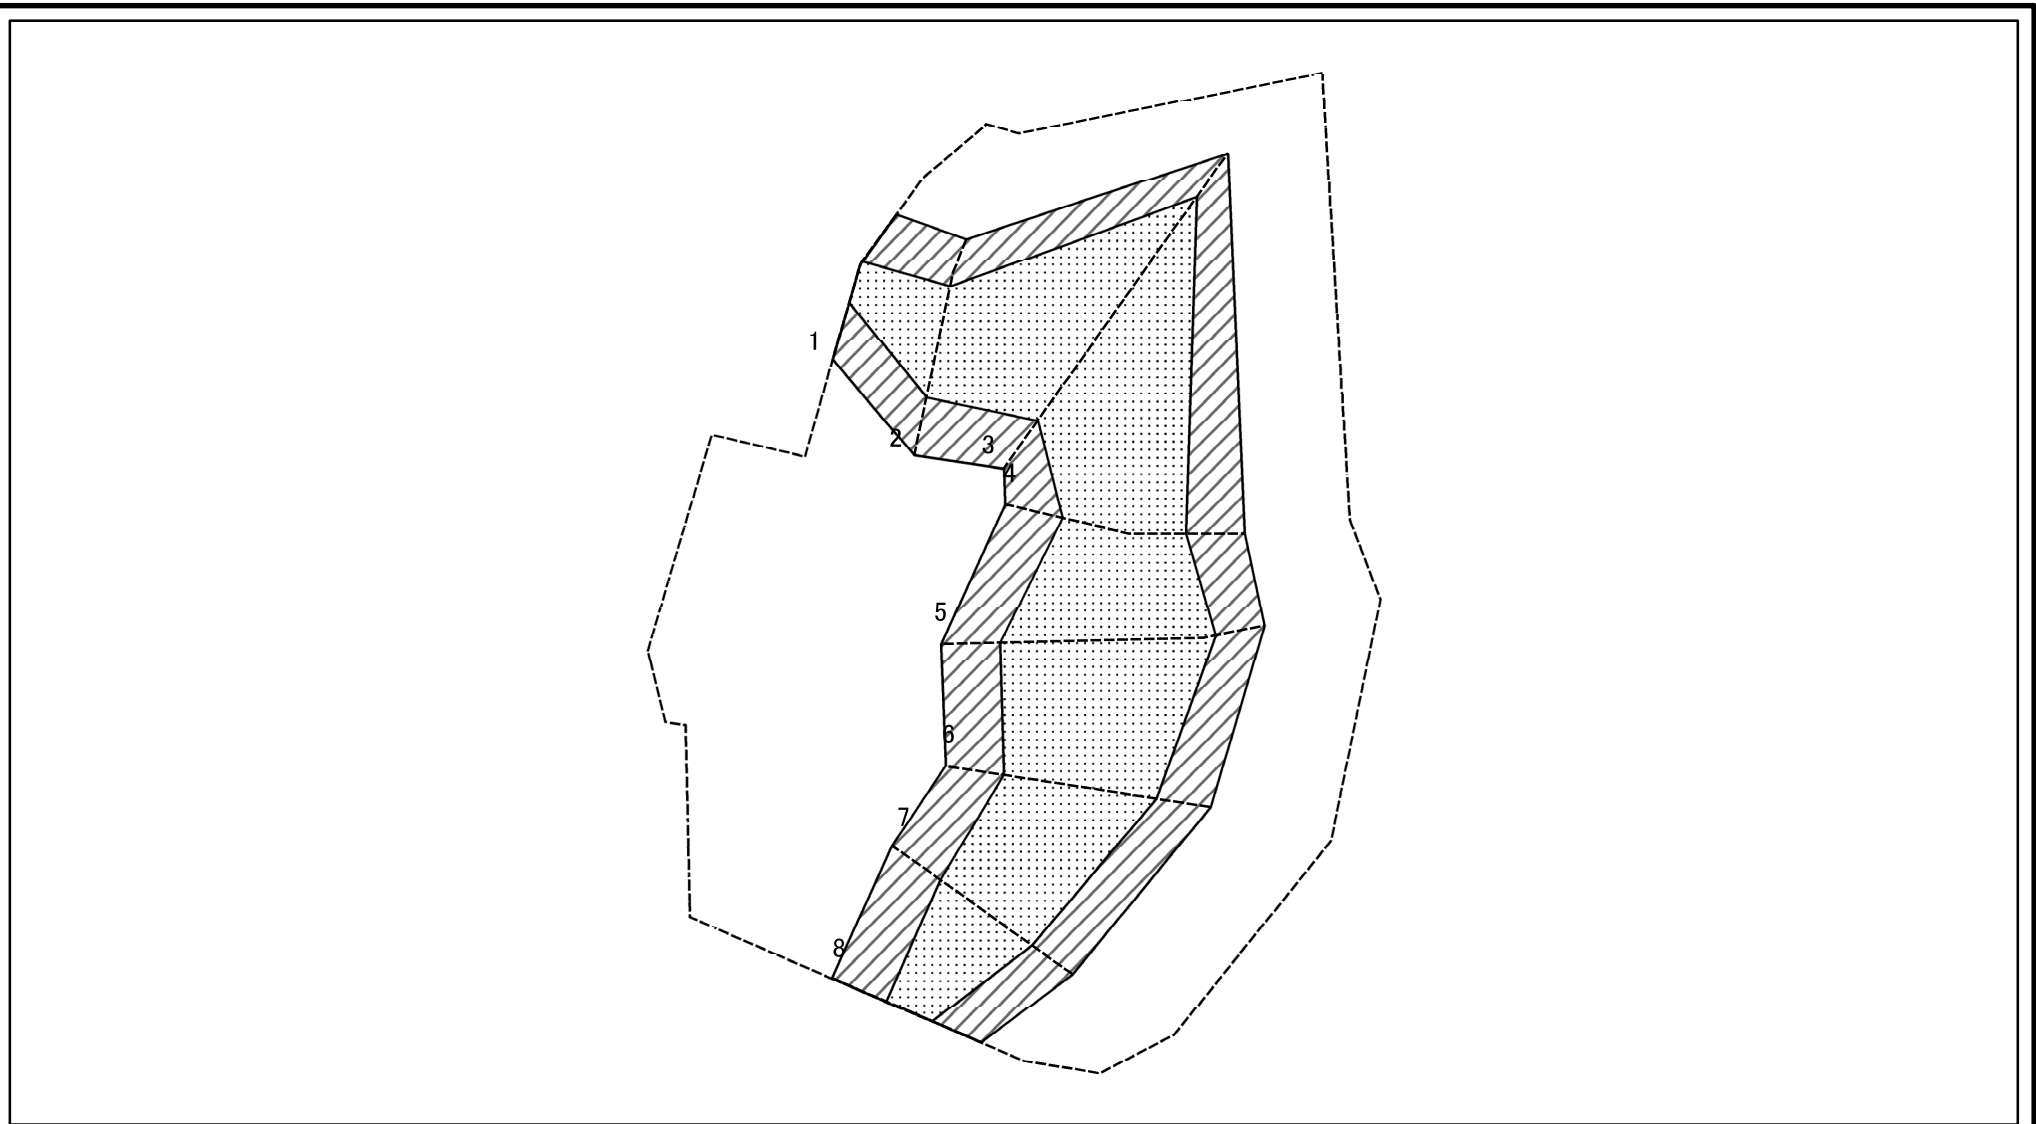
| 様式-2-2(急) 土砂災害特別警戒区域の区域区分図 (急傾斜地の崩壊に伴う土石等の移動により 建築物の地上部に作用すると想定される力) | 土砂災害防止法施行令第二条の基準に該当する区域 | | N 縮尺 1:1,000 | 自然現象の種類 | 急傾斜地の崩壊 | 箇所番号 | II-3219 |

図中の数字は横断測線番号を示す

| 横断測線の区間 | 土石等の移動により建築物の地上部に作用すると想定される力 | | | | 土石等の堆積により建築物の地上部に作用すると想定される力 | | | | 横断測線の区間 | 土石等の移動により建築物の地上部に作用すると想定される力 | | | | 土石等の堆積により建築物の地上部に作用すると想定される力 | | | |
| | 土石等の(移動)高さが1m以下の場合、土石等の移動による力が100kN/m ² を超える区域 | | それ以外の区域 | | 土石等の堆積の高さが3mを超える区域 | | それ以外の区域 | | | 土石等の(移動)高さが1m以下の場合、土石等の移動による力が100kN/m ² を超える区域 | | それ以外の区域 | | 土石等の堆積の高さが3mを超える区域 | | それ以外の区域 | |
| | 力の大きさのうち最大のもの (kN/m ²) | 土石等の高さ (m) | 力の大きさのうち最大のもの (kN/m ²) | 土石等の高さ (m) | 力の大きさのうち最大のもの (kN/m ²) | 土石等の高さ (m) | 力の大きさのうち最大のもの (kN/m ²) | 土石等の高さ (m) | | 力の大きさのうち最大のもの (kN/m ²) | 土石等の高さ (m) | 力の大きさのうち最大のもの (kN/m ²) | 土石等の高さ (m) | 力の大きさのうち最大のもの (kN/m ²) | 土石等の高さ (m) | 力の大きさのうち最大のもの (kN/m ²) | 土石等の高さ (m) |
| 1 ~ 2 | 140.81 | 1.00 | 100.00 | 1.00 | - | - | 16.35 | 2.89 | | | | | | | | | |

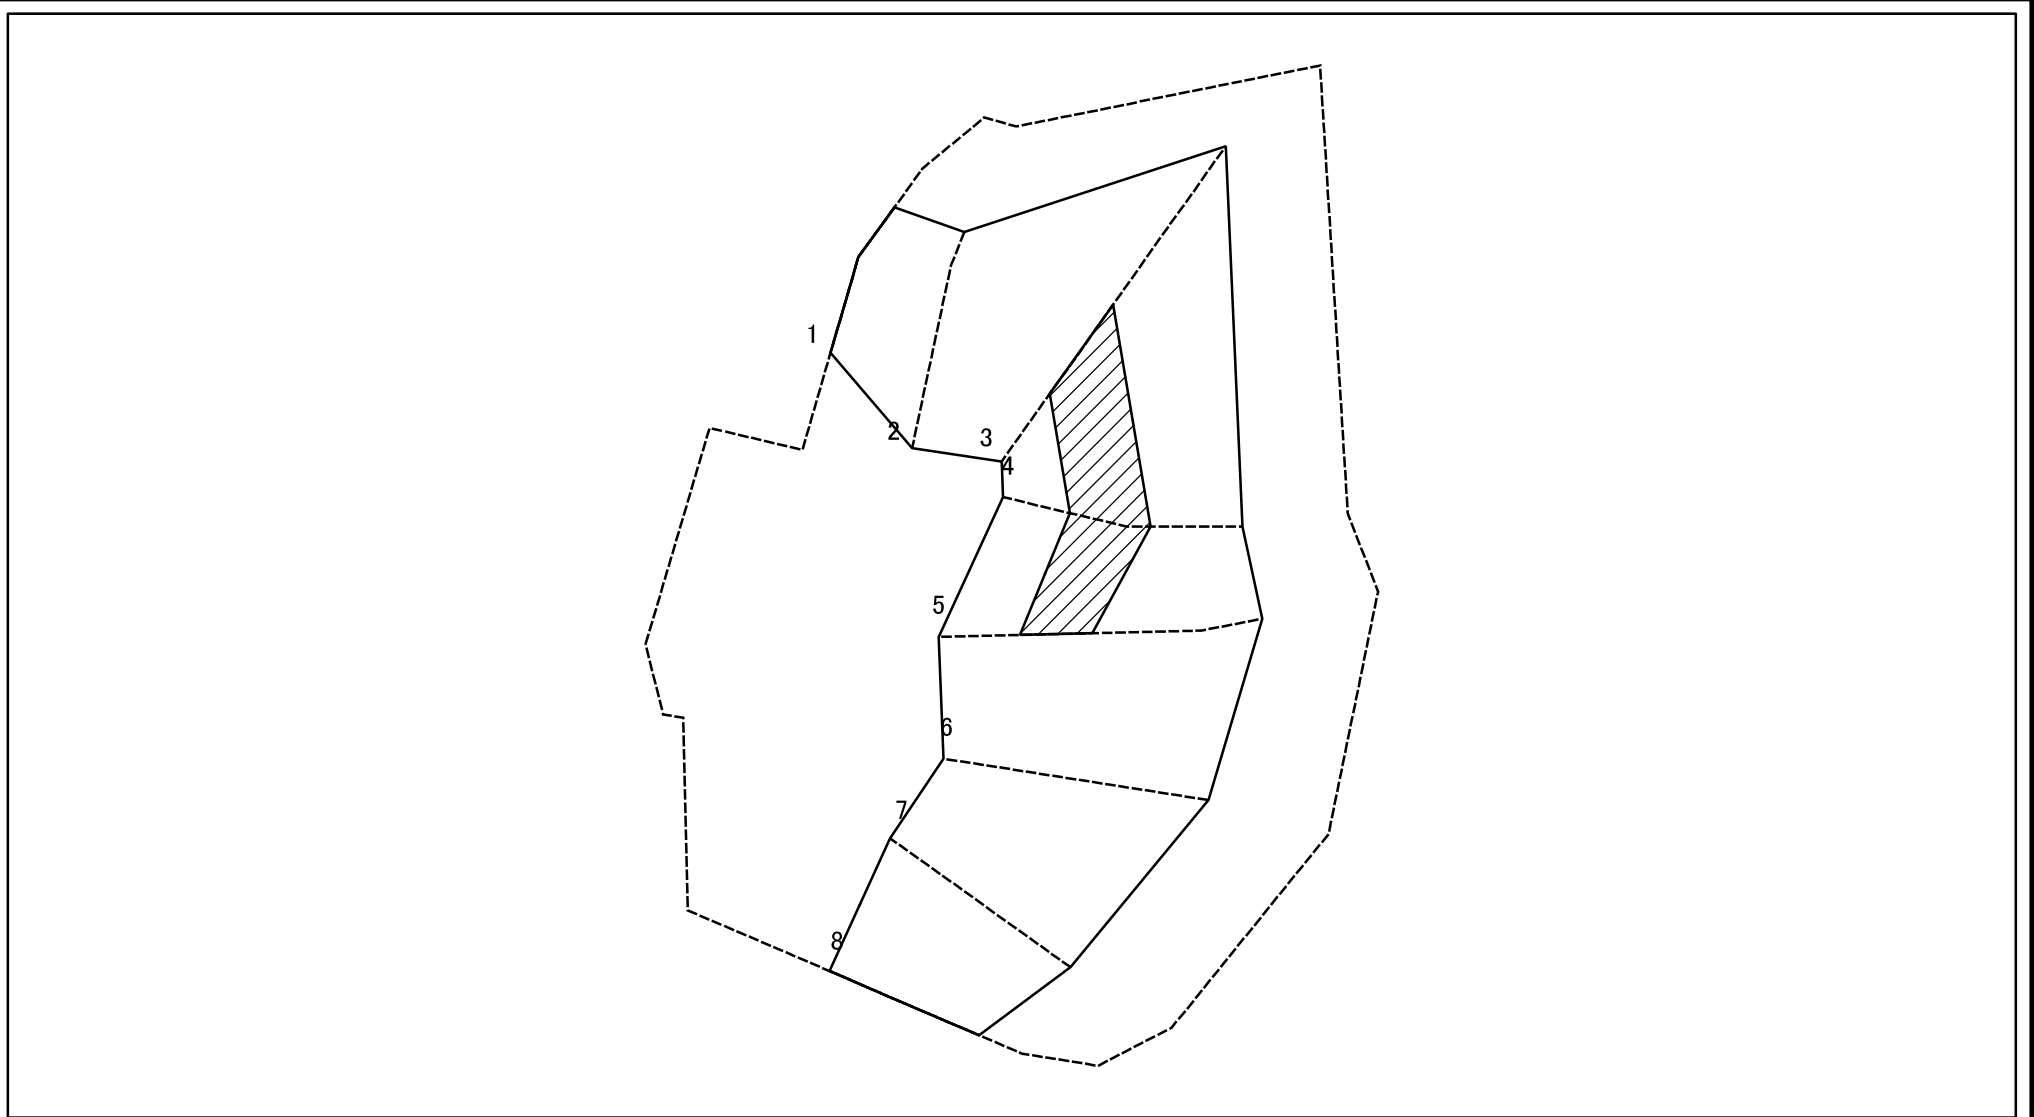
様式-2-3(急)
土砂災害特別警戒区域の区域区分図
(急傾斜地の崩壊に伴う土石等の堆積により
建築物の地上部に作用すると想定される力)

図中の数字は横断測線番号を示す
