土砂災害警戒区域等の指定の告示に係る図書(様式1)

| | 箇所名 | 北羽鳥13 |
| | 所在地 | 成田市北羽鳥 |

| 様式3(急) 建築物の構造の規制に必要な衝撃に関する事項 | 自然現象の種類 | 急傾斜地の崩壊 | 箇所番号 | II-070253 | |

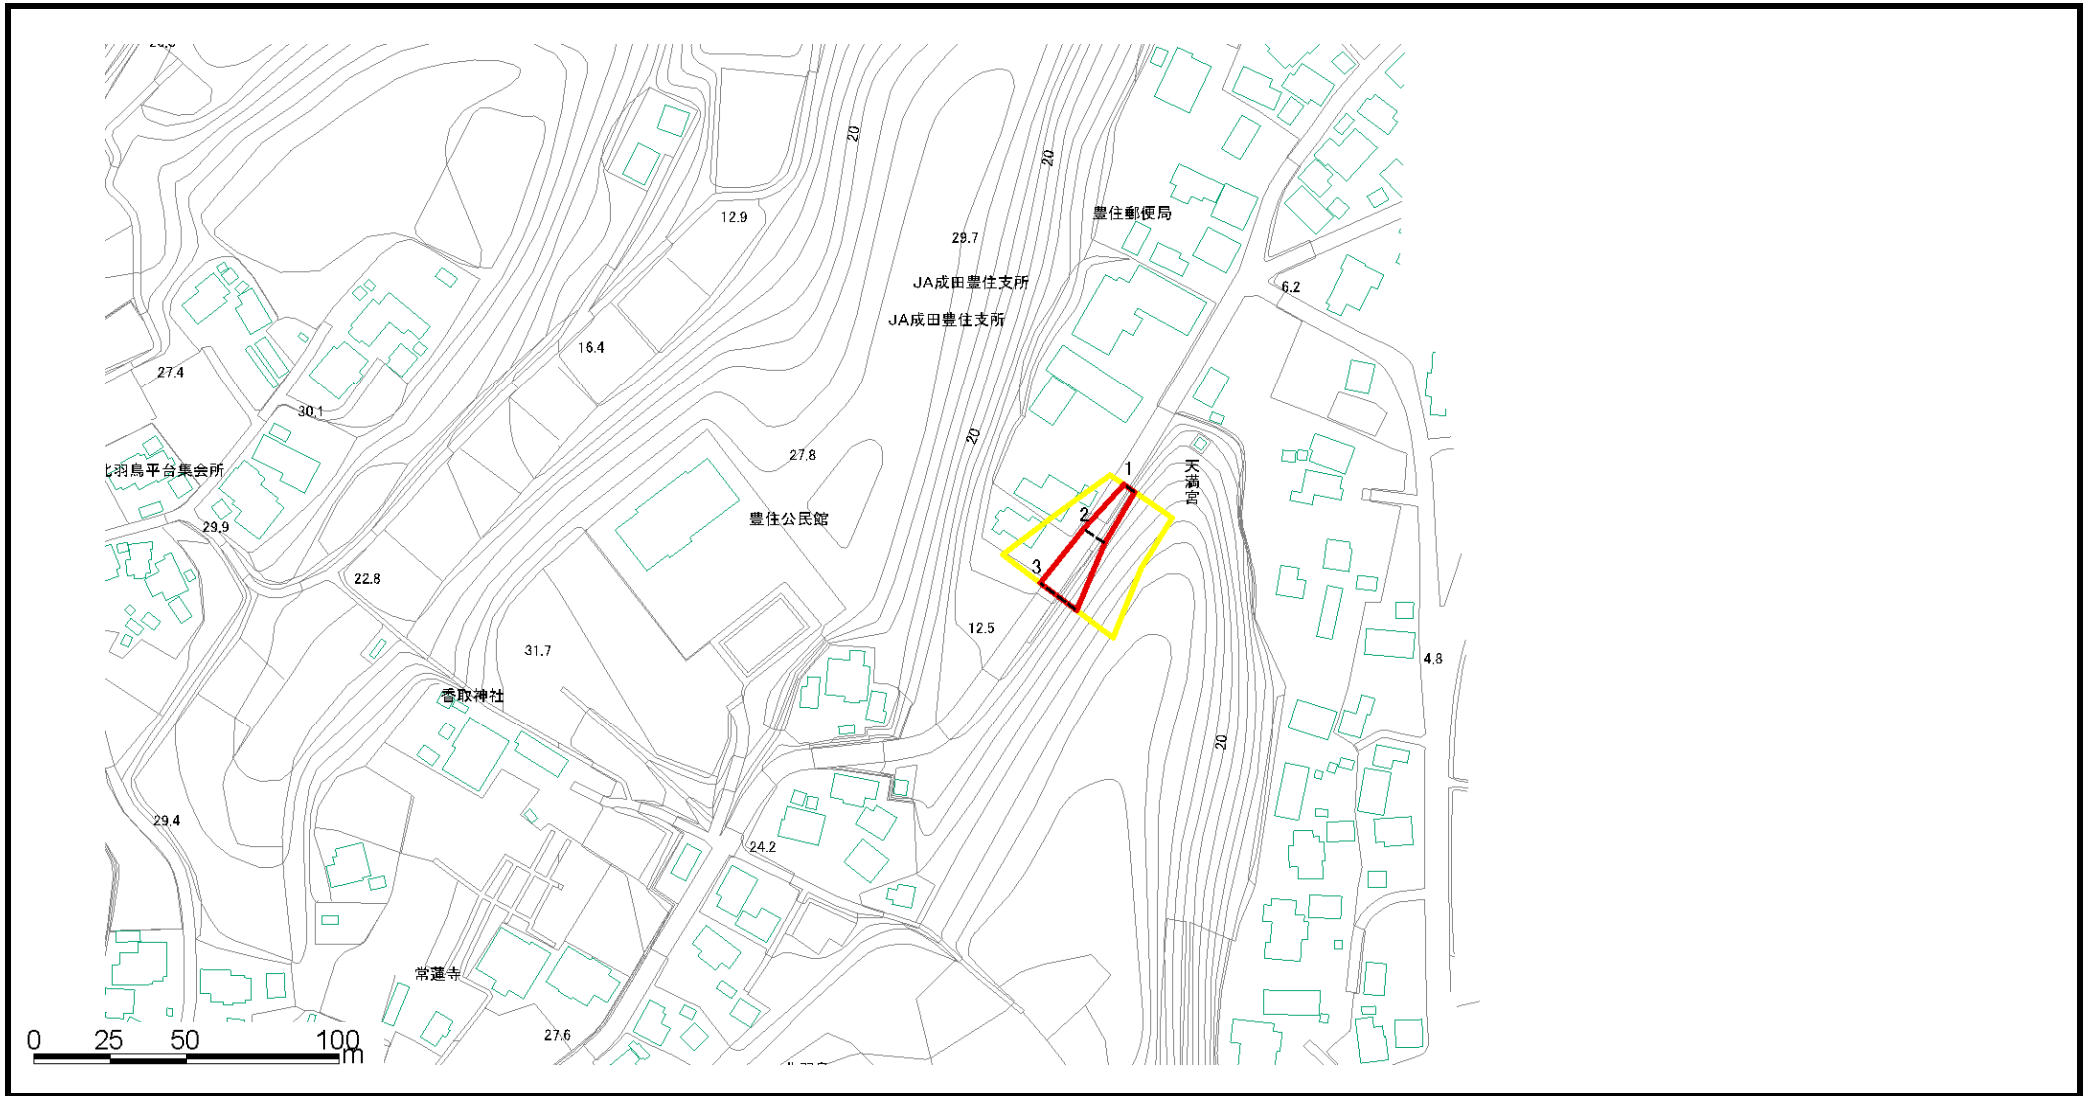
土砂災害警戒区域等の指定の告示に係る図書(様式2)

| 様式2(急) 土砂災害警戒区域・土砂災害特別警戒区域 区域図 | 土砂災害防止法施行令第二条の基準に該当する区域 | | N 縮尺 1:2,500 | 自然現象の種類 | 急傾斜地の崩壊 | 箇所番号 | Ⅱ-070253 |
| | 土砂災害防止法施行令第三条の基準に該当する区域 | | | 告示番号 | 警戒区域:千葉県告示 第75号 特別警戒区域:千葉県告示 第76号 | 箇所名 | 北羽鳥13 |

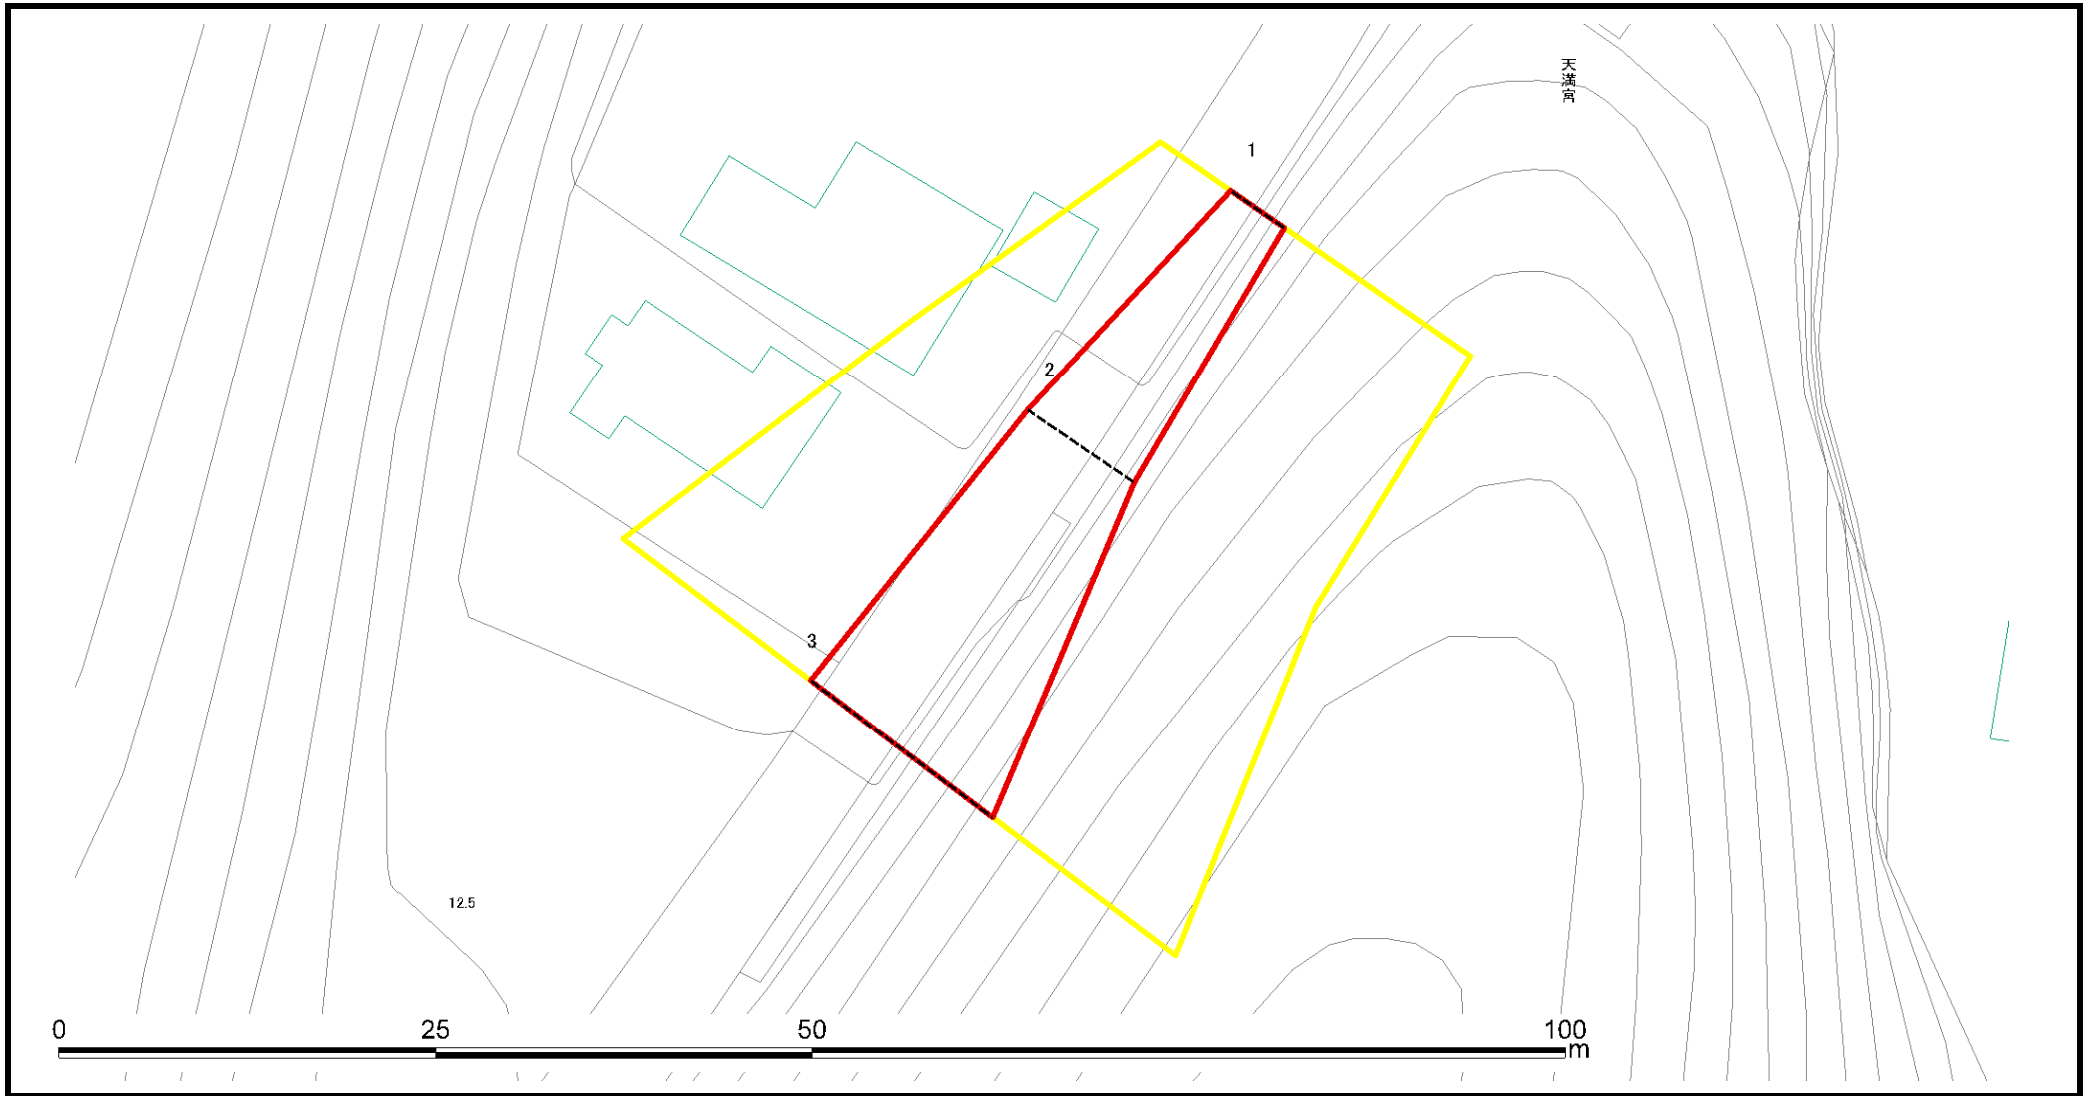
土砂災害警戒区域等の指定の告示に係る図書(様式2)参考図

| 様式2(急) 土砂災害警戒区域・土砂災害特別警戒区域 区域図(参考図) | 土砂災害防止法施行令第二条の基準に該当する区域 | | | N 縮尺 1:500 | 自然現象の種類 | 急傾斜地の崩壊 | 箇所番号 | Ⅱ-070253 |
| | 土砂災害防止法施行令第三条の基準に該当する区域 | 土石等の(移動)高さが1m以下の場合、土石等の移動による力が100kN/mを超える区域 | | | 告示番号 | 警戒区域:千葉県告示 第75号 特別警戒区域:千葉県告示 第76号 | 箇所名 | 北羽鳥13 |
| | | 土石等の堆積の高さが3mを超える区域 | | 告示年月日 | 平成30年2月27日 | 所在地 | 成田市北羽鳥 | |

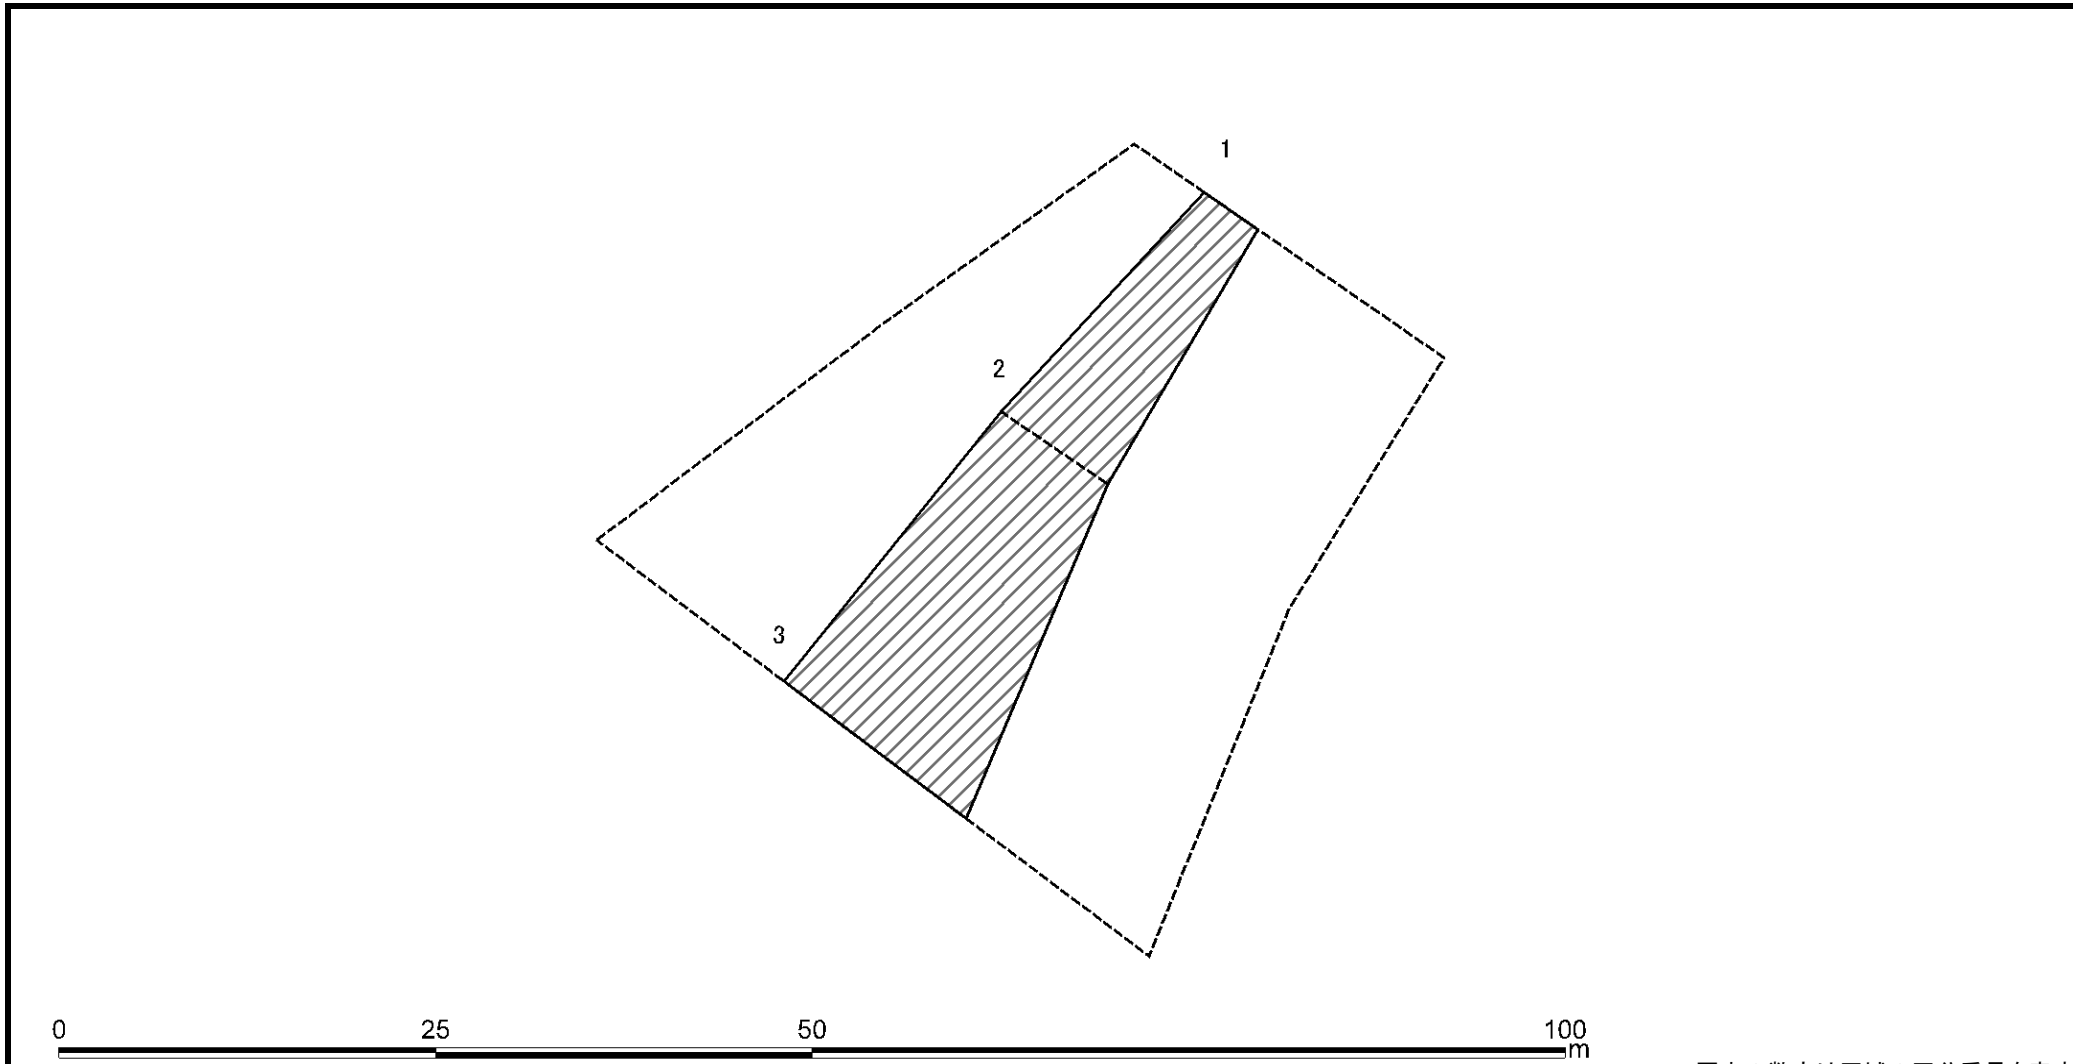
土砂災害警戒区域等の指定の告示に係る図書(様式2-1)

図中の数字は区域の区分番号を表す

| 様式2-1(急) 土砂災害特別警戒区域の区域区分図 (急傾斜地の崩壊に伴う土石などの移動により建築物の地上部に作用すると想定される力) | 土砂災害防止法施行令第二条の基準に該当する区域 | | [] | N 縮尺 1:500 | 自然現象の種類 | 急傾斜地の崩壊 | 箇所番号 | Ⅱ-070253 |
| | 土砂災害防止法施行令第三条の基準に該当する区域 | 土石等の(移動)高さが1m以下の場合、土石等の移動による力が100kN/m ² を超える区域 | [] | | 告示番号 | 警戒区域:千葉県告示 第75号 特別警戒区域:千葉県告示 第76号 | 箇所名 | 北羽鳥13 |

| 横断測線の区間 | 土石等の移動により建築物の地上部に作用すると想定される力 | | | | 土石等の堆積により建築物の地上部に作用すると想定される力 | | | | 横断測線の区間 | 土石等の移動により建築物の地上部に作用すると想定される力 | | | | 土石等の堆積により建築物の地上部に作用すると想定される力 | | | |
|---|---|---|---|---|---|---|---|---|---|---|---|---|---|---|---|---|---|
| 1 ~ 2 | - | - | 73.72 | 1.00 | - | - | 10.67 | 1.99 | | | | | | | | | |
| 2 ~ 3 | - | - | 100.00 | 1.00 | - | - | 12.86 | 2.40 | | | | | | | | | |

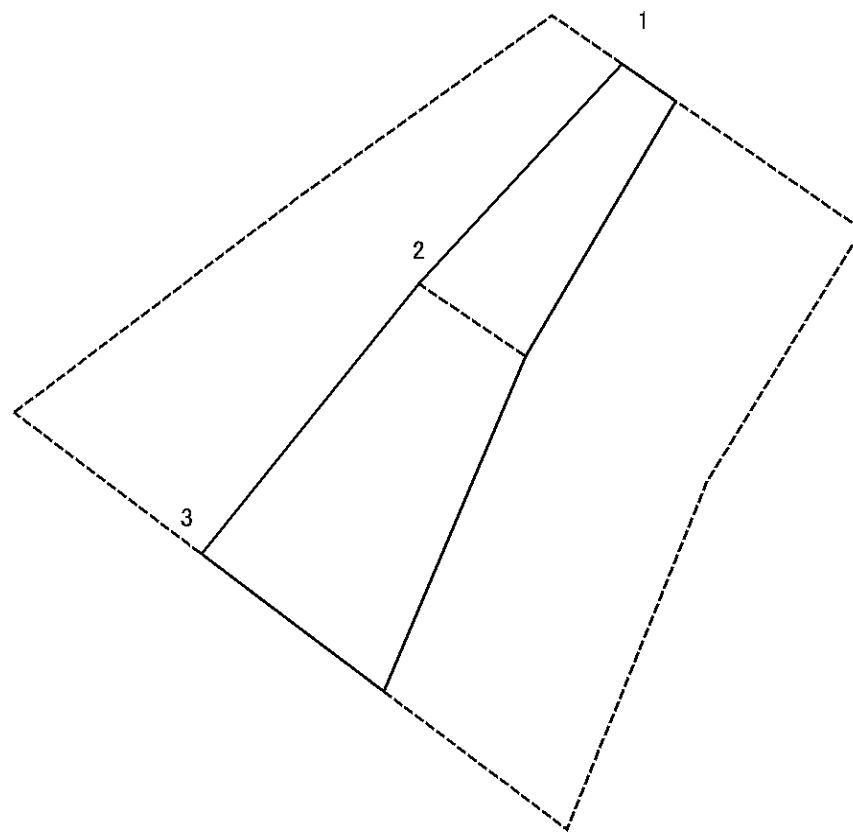
土砂災害警戒区域等の指定の告示に係る図書(様式2-2)

図中の数字は区域の区分番号を表す

| 様式2-2(急) 土砂災害特別警戒区域の区域区分図 (急傾斜地の崩壊に伴う土石などの堆積により建築物の地上部に作用すると想定される力) | 土砂災害防止法施行令第二条の基準に該当する区域 | | 縮尺 1:500 | 自然現象の種類 | 急傾斜地の崩壊 | 箇所番号 | Ⅱ-070253 |
| | 土砂災害防止法施行令第三条の基準に該当する区域 | 土石等の堆積の高さが3mを超える区域 | | 告示番号 | 警戒区域:千葉県告示 第75号 特別警戒区域:千葉県告示 第76号 | 箇所名 | 北羽鳥13 |
