土砂災害警戒区域等の指定の告示に係る図書(様式1)

様式1(急) 土砂災害警戒区域・土砂災害特別警戒区域 位置図	自然現象の種類	急傾斜地の崩壊
	箇所番号	Ⅱ-1538
	箇所名	北須賀2
	所在地	成田市北須賀

土砂災害警戒区域・土砂災害特別警戒区域
区域図

様式3(急) 建築物の構造の規制に必要な衝撃に関する事項	自然現象の種類	急傾斜地の崩壊	箇所番号	Ⅱ-1538
	告示番号	千葉県告示第75号 千葉県告示第76号	箇所名	北須賀2
	告示年月日	平成30年2月27日	所在地	成田市北須賀

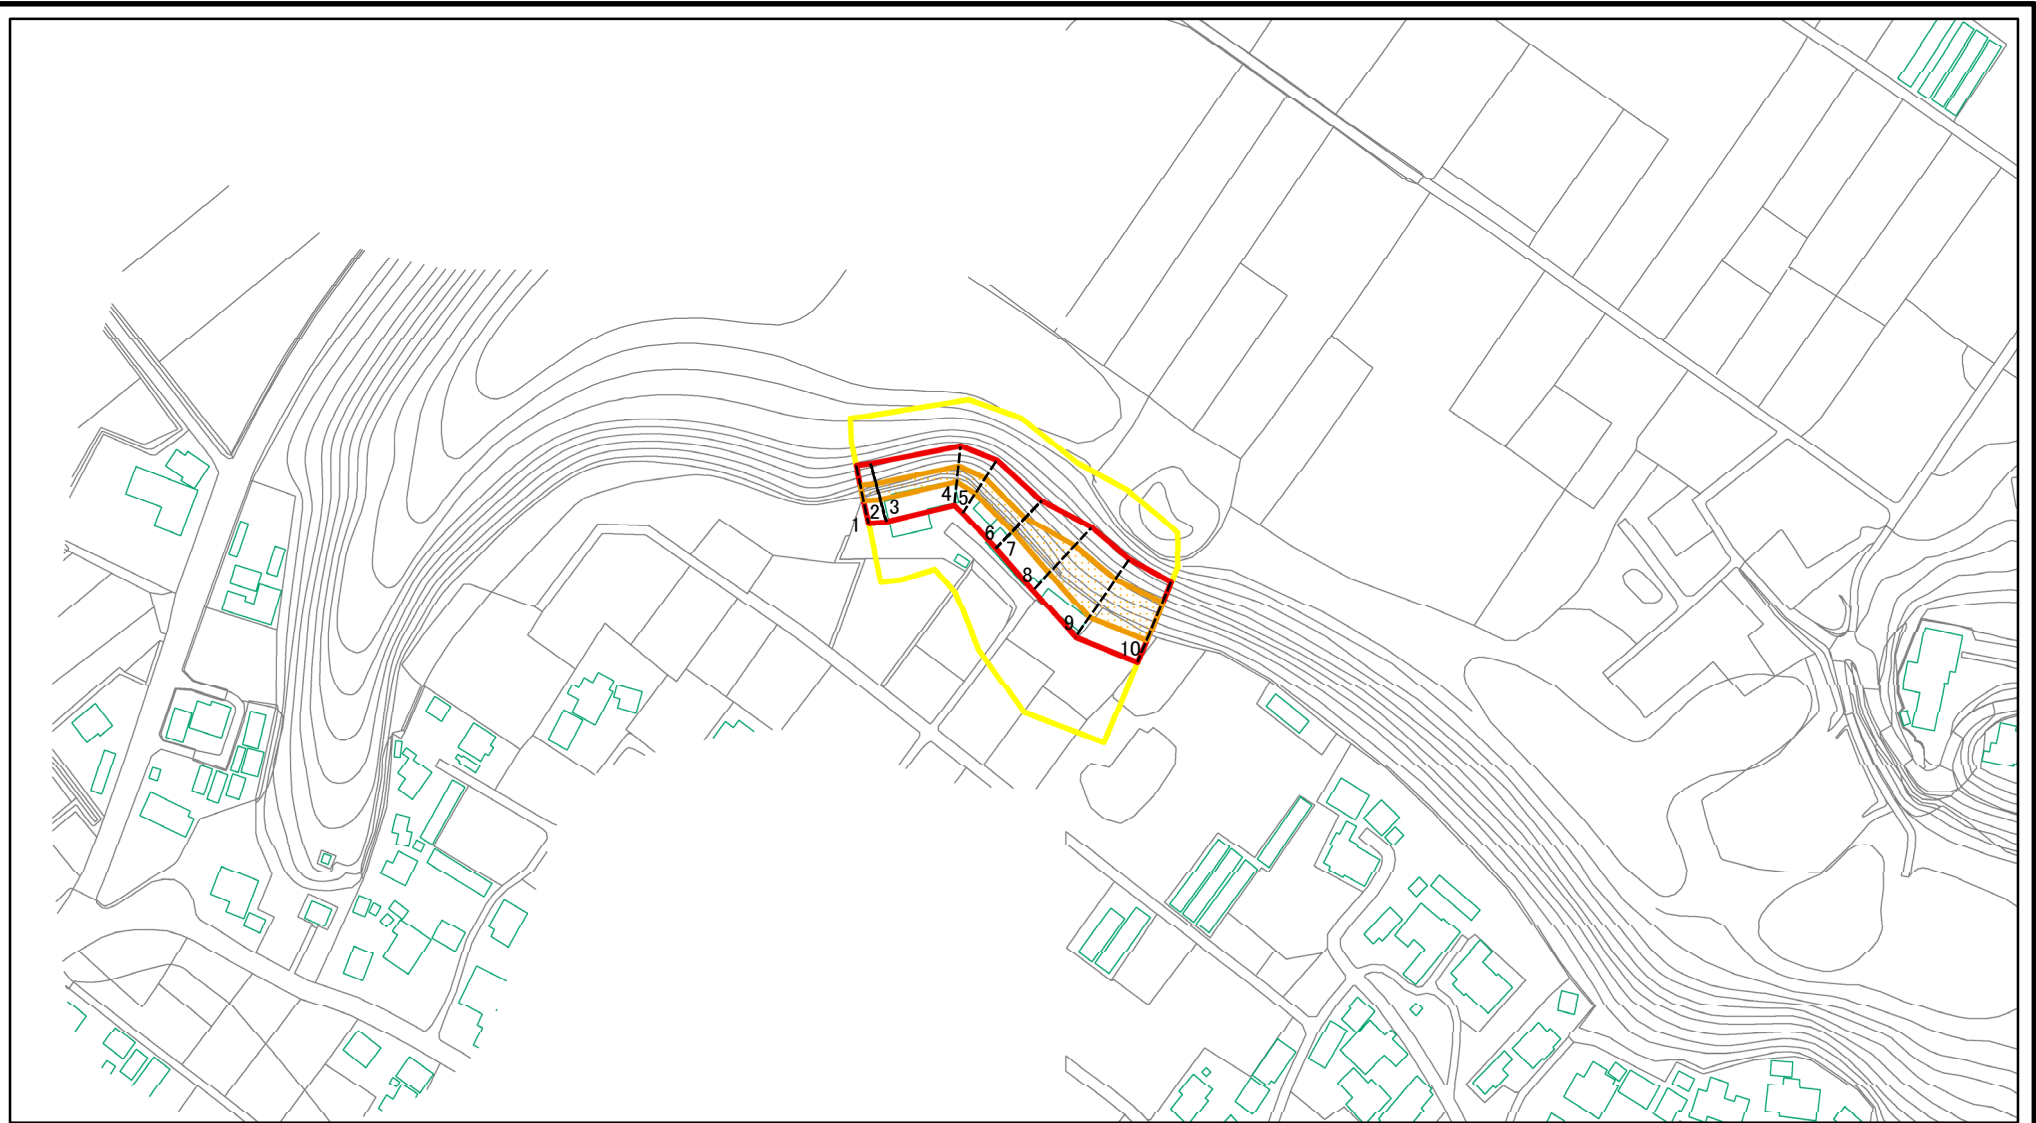
様式2(急)

図中の数字は横断測線番号を示す

土砂災害防止法施行令第二条の基準に該当する区域

土砂災害防止法
施行令第三条の
基準に該当する
区域

土砂等の(移動)高さが1m以下の場合、
土砂等の移動による力が100kN/mを超える区域
土砂等の堆積の高さが3mを超える区域
それ以外の区域

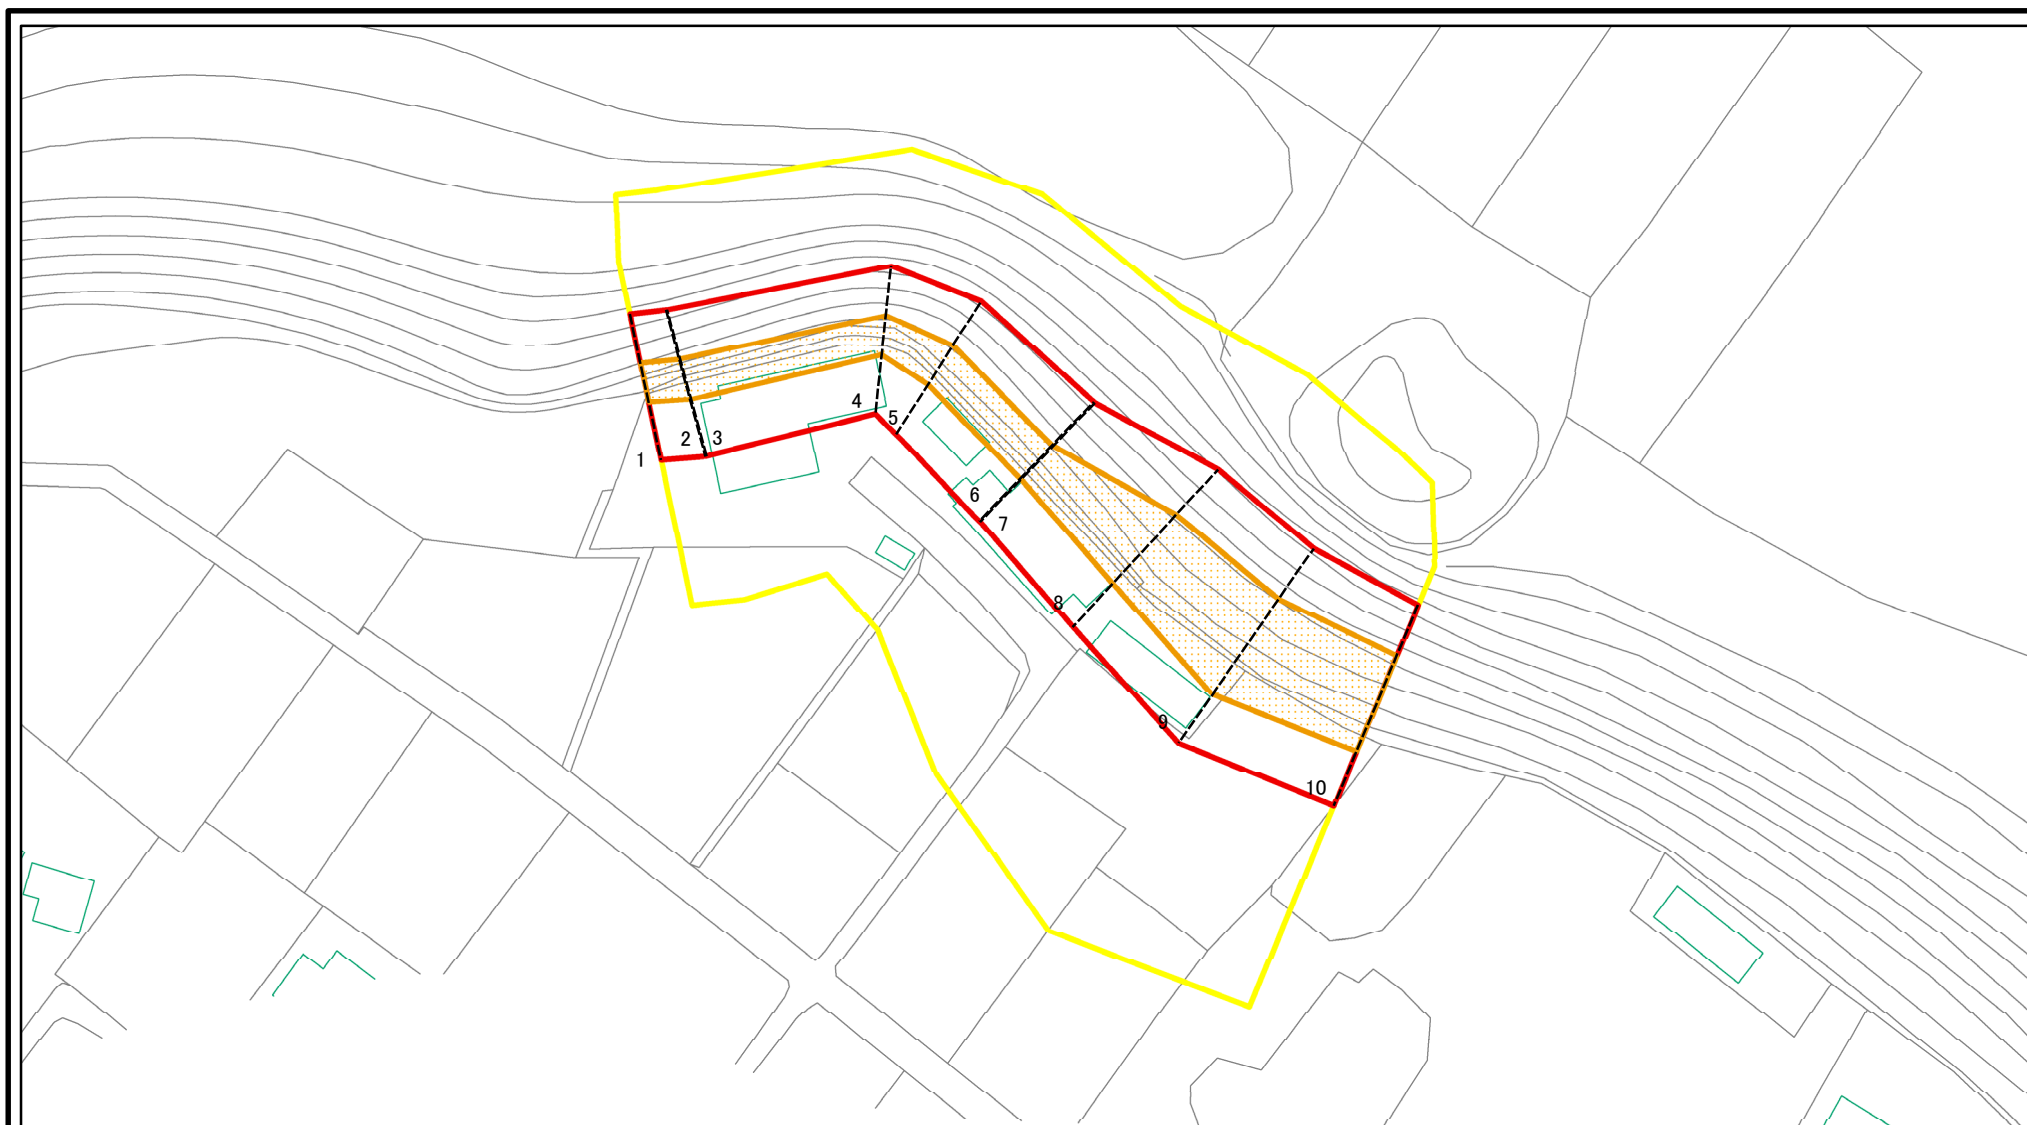
図中の数字は横断測線番号を示す

様式2(急) 土砂災害警戒区域・土砂災害特別警戒区域 区域図(参考図)	土砂災害防止法施行令第二条の基準に該当する区域		N 縮尺 1:1,000	自然現象の種類	急傾斜地の崩壊	箇所番号	Ⅱ-1538
	土砂災害防止法施行令第三条の基準に該当する区域			告示番号	千葉県告示第75号 千葉県告示第76号	箇所名	北須賀2
	それ以外の区域			告示年月日	平成30年2月27日	所在地	成田市北須賀

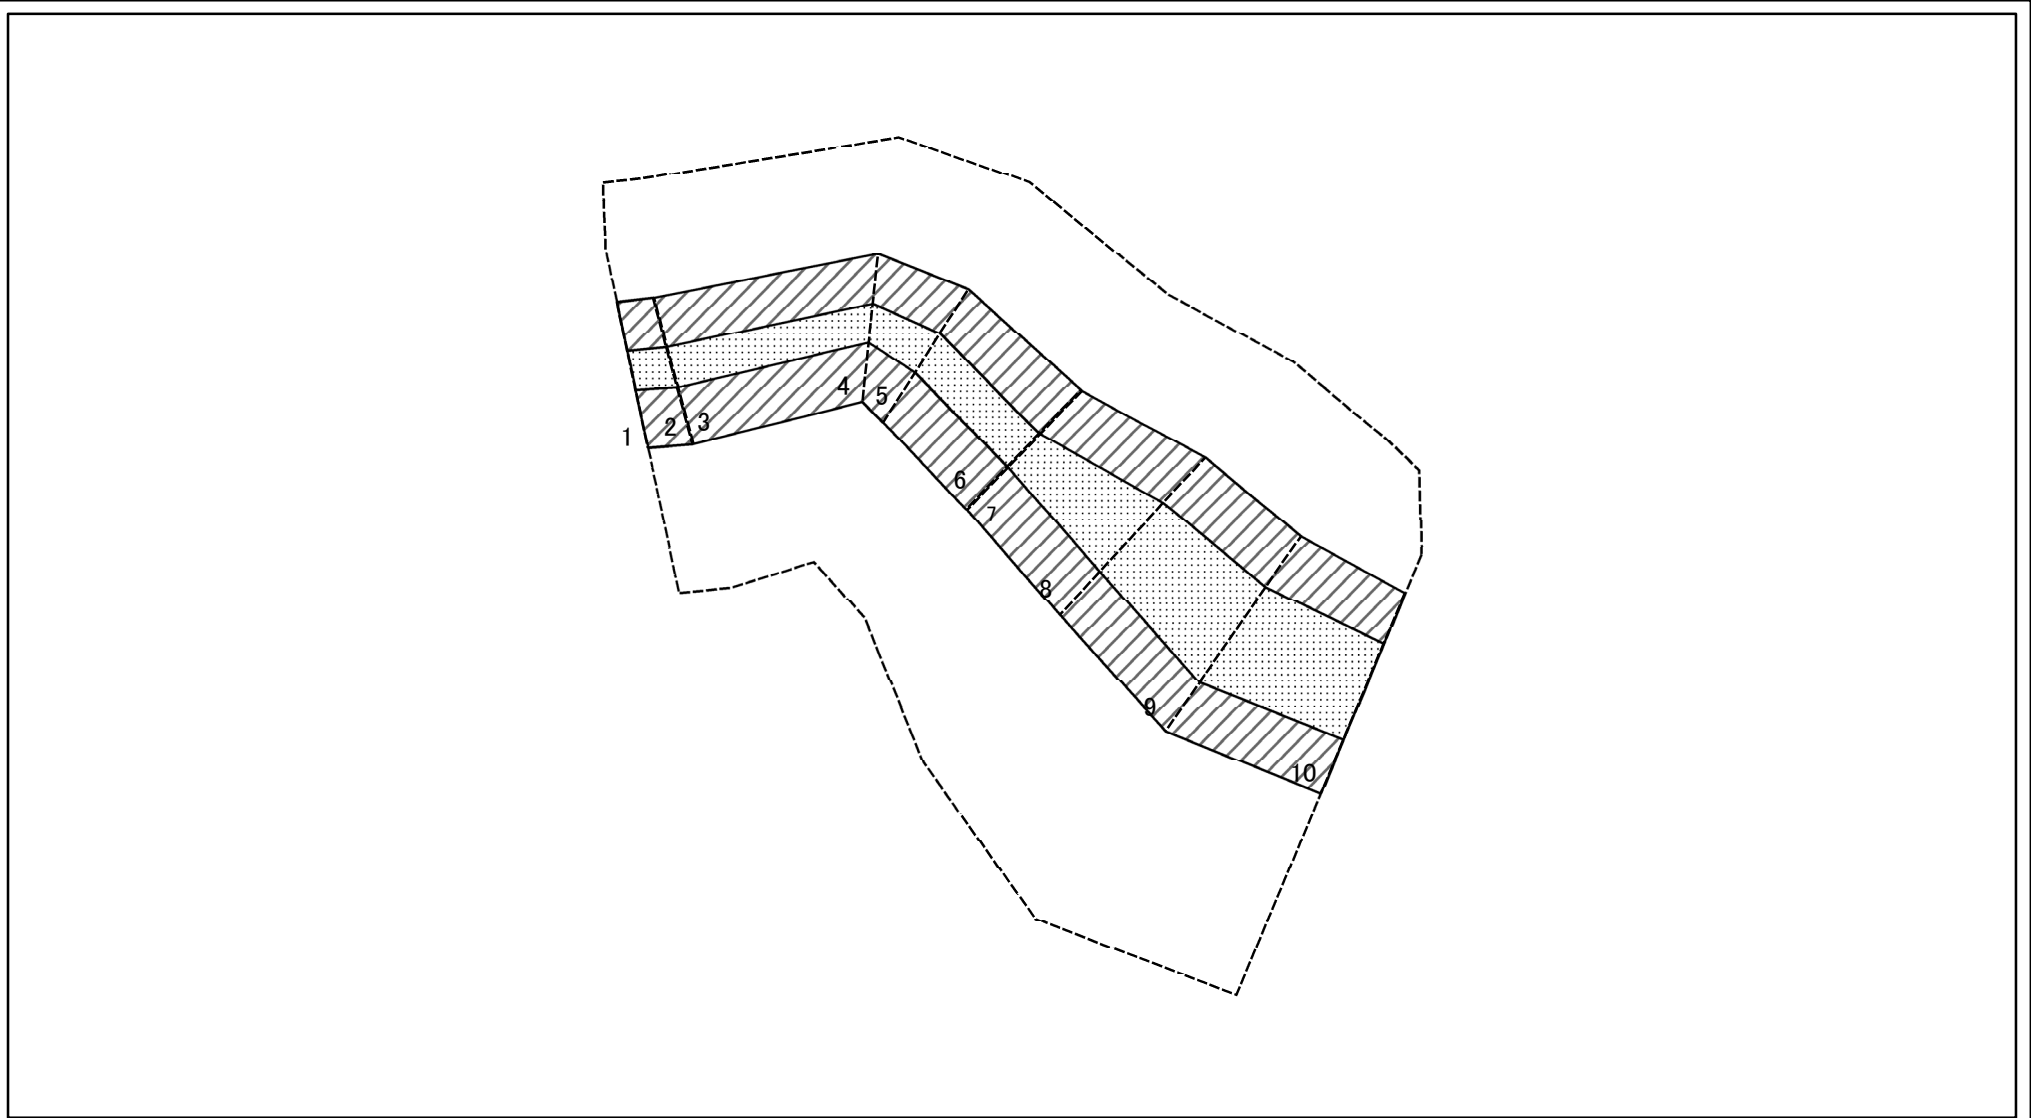
図中の数字は横断測線番号を示す

様式2-1(急) 土砂災害警戒特別警戒区域の区域区分図 (急傾斜地の崩壊に伴う土石等の移動により 建築物の地上部に作用すると想定される力) <力区分:移動>	土砂災害防止法施行令第二条の基準に該当する区域			N 縮尺 1:1,000	自然現象の種類	急傾斜地の崩壊	箇所番号	II-1538
	土砂災害防止法施行令第三条の基準に該当する区域	土石等の(移動)高さが1m以下の場合、土石等の移動による力が100kN/mを超える区域			告示番号	千葉県告示第75号 千葉県告示第76号	箇所名	北須賀2
		それ以外の区域			告示年月日	平成30年2月27日	所在地	成田市北須賀

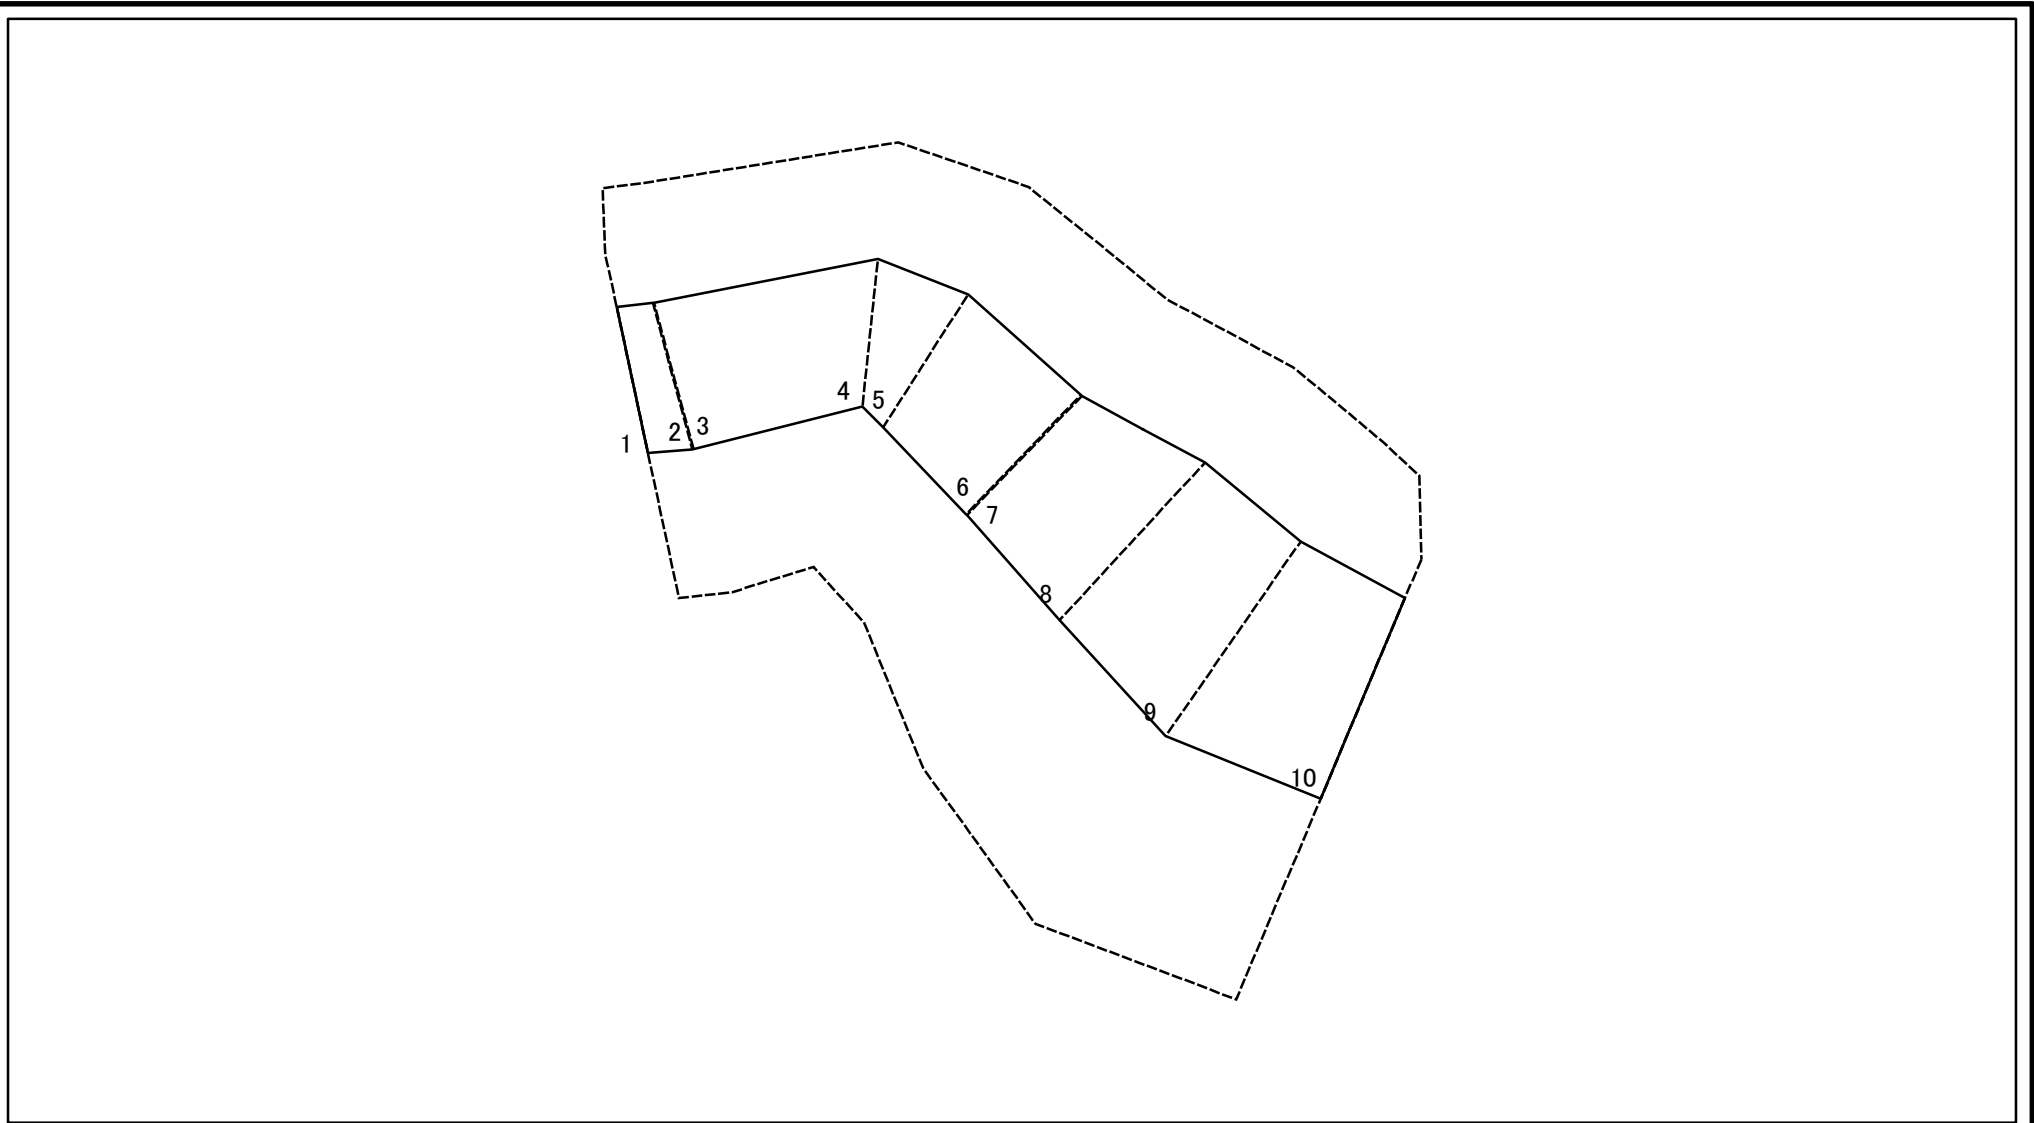
図中の数字は横断測線番号を示す

様式2-2(急)
土砂災害警戒特別警戒区域の区域区分図
(急傾斜地の崩壊に伴う土石等の堆積により
建築物の地上部に作用すると想定される力)
<力区分: 堆積>

土砂災害防止法施行令第二条の基準に該当する区域	
土砂災害防止法施行令第三条の基準に該当する区域	
それ以外の区域
