土砂災害警戒区域等の指定の告示に係る図書(様式1)

| 様式1(急) 土砂災害警戒区域・土砂災害特別警戒区域 位置図 | 自然現象の種類 | 急傾斜地の崩壊 |
| | 箇所名 | 千田2 |
| | 所在地 | 千葉県長生郡長南町千田中川間 |

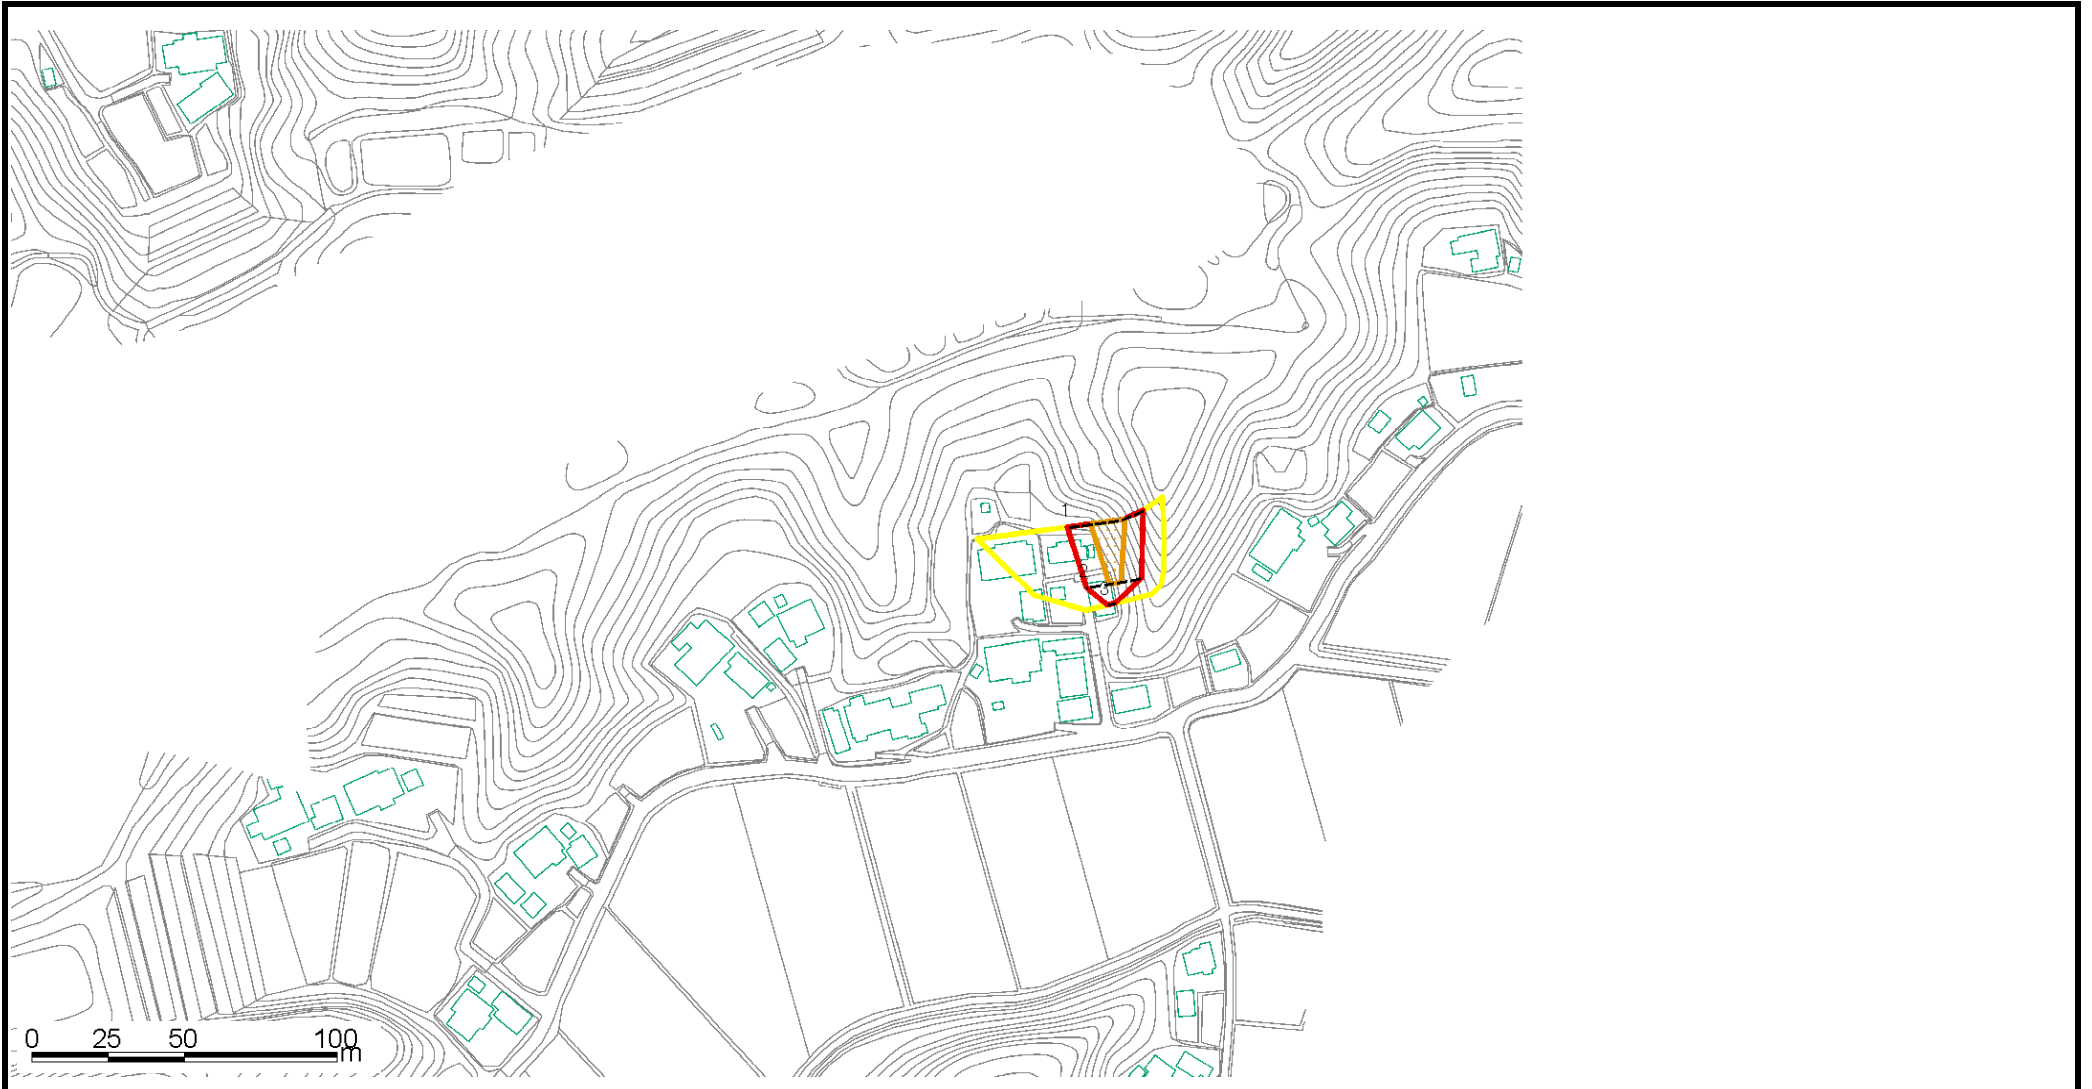
| 様式2(急) 土砂災害警戒区域・土砂災害特別警戒区域 区域図 | 土砂災害防止法施行令第二条の基準に該当する区域 | | N 縮尺 1:2,500 | 自然現象の種類 急傾斜地の崩壊 | 箇所番号 II-3728 |
| | 土砂災害防止法施行令第三条の基準に該当する区域 | | | 告示番号 警戒区域:千葉県告示第351号 特別警戒区域:千葉県告示第356号 | 箇所名 千田2 |
| | 土砂等の(移動)高さが1m以下の場合、 土砂等の移動による力が100kN/m ² を超える区域 | | | 告示年月日 平成24年5月22日 | 所在地 千葉県長生郡長南町千田中川間 |
| | 土砂等の堆積の高さが3mを超える区域 | | | | |
| | それ以外の区域 | | | | |

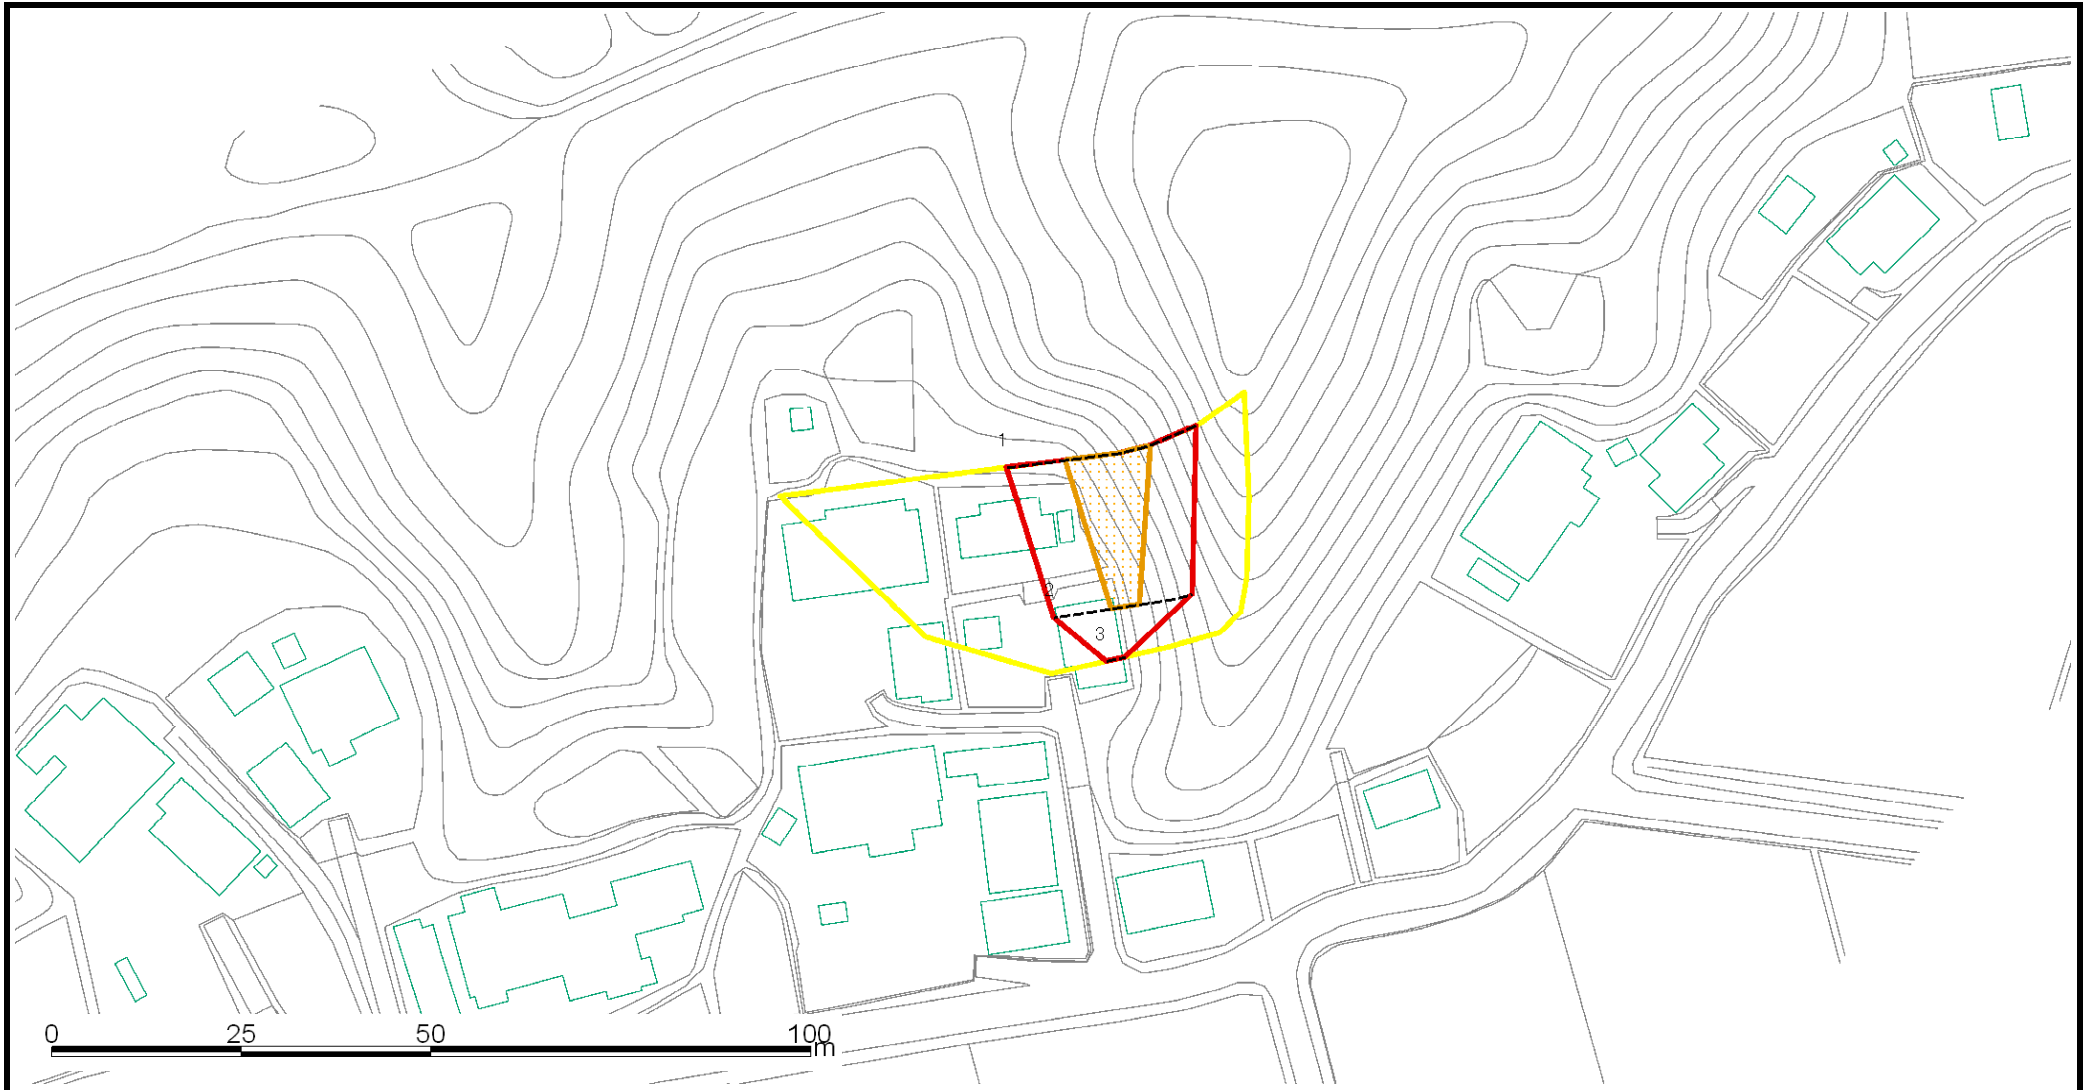
| 様式2(急) 土砂災害警戒区域・土砂災害特別警戒区域 区域図(参考図) | 土砂災害防止法施行令第二条の基準に該当する区域 | | | N 縮尺 1:1,000 | 自然現象の種類 | 急傾斜地の崩壊 | 箇所番号 | II-3728 |
| | 土砂災害防止法施行令第三条の基準に該当する区域 | 土石等の(移動)高さが1m以下の場合、土石等の移動による力が100kN/m ² を超える区域 | | | 告示番号 | 警戒区域:千葉県告示第351号 特別警戒区域:千葉県告示第356号 | 箇所名 | 千田2 |
| | | 土石等の堆積の高さが3mを超える区域 | | | 告示年月日 | 平成24年5月22日 | 所在地 | 千葉県長生郡長南町千田中川間 |

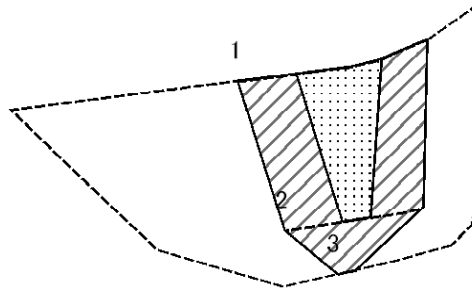
図中の数字は区域の区分番号を表す

| 様式2-1(急) 土砂災害特別警戒区域の区域区分図 (急傾斜地の崩壊に伴う土石などの移動により建築物の地上部に作用すると想定される力) <力区分: 移動> | 土砂災害防止法施行令第二条の基準に該当する区域 | | [] | N 縮尺 1:1,000 | 自然現象の種類 | 急傾斜地の崩壊 | 箇所番号 | II-3728 |
| | 土砂災害防止法施行令第三条の基準に該当する区域 | 土石等の(移動)高さが1m以下の場合、土石等の移動による力が100kN/mを超える区域 | [] | | 告示番号 | 警戒区域: 千葉県告示第351号 特別警戒区域: 千葉県告示第356号 | 箇所名 | 千田2 |
| | | それ以外の区域 | [] | | 告示年月日 | 平成24年5月22日 | 所在地 | 千葉県長生郡長南町千田中川間 |

| 横断測線の区間 | 土石等の移動により建築物の地上部に作用すると想定される力 | | | | 土石等の堆積により建築物の地上部に作用すると想定される力 | | | | 横断測線の区間 | 土石等の移動により建築物の地上部に作用すると想定される力 | | | | 土石等の堆積により建築物の地上部に作用すると想定される力 | | | |
| 1 ~ 2 | 134.62 | 1.00 | 100.00 | 1.00 | - | - | 15.87 | 2.97 | | | | | | | | | |
| 2 ~ 3 | - | - | 100.00 | 1.00 | - | - | 12.75 | 2.38 | | | | | | | | | |

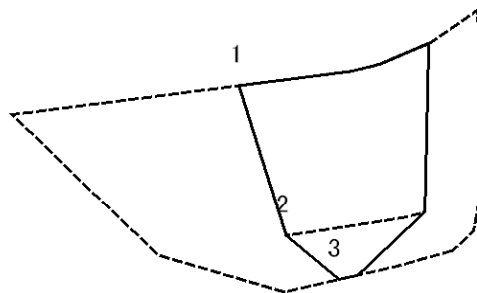
図中の数字は区域の区分番号を表す

| 様式2-2(急) 土砂災害特別警戒区域の区域区分図 (急傾斜地の崩壊に伴う土石などの堆積により建築物の地上部に作用すると想定される力) <力区分: 堆積> | 土砂災害防止法施行令第二条の基準に該当する区域 | | 縮尺 1:1,000 | 自然現象の種類 | 急傾斜地の崩壊 | 箇所番号 | II-3728 |
| | 土砂災害防止法施行令第三条の基準に該当する区域 | 土石等の堆積の高さが3mを超える区域 | | 告示番号 | 警戒区域: 千葉県告示第351号 特別警戒区域: 千葉県告示第356号 | 箇所名 | 千田2 |
| | | それ以外の区域 | | 告示年月日 | 平成24年5月22日 | 所在地 | 千葉県長生郡長南町千田中川間 |
