急傾斜地の崩壊区域調査

様式5-4 危害のおそれのある土地等の座標位置図

調査年度 令和4年度

急傾斜地の位置	箇所番号	I-061K2282(-1)	箇所名	西大須賀2	所在地	成田市西大須賀、滑川
---------	------	----------------	-----	-------	-----	------------

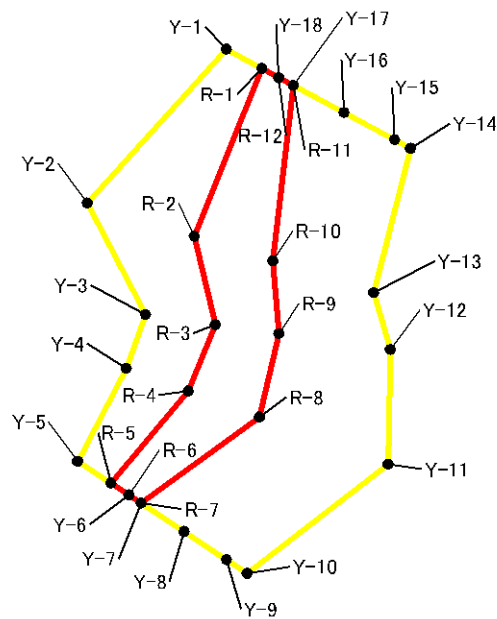
凡例	
●	危害のおそれのある土地等の端点
■ (Yellow)	危害のおそれのある土地の区域
■ (Red)	著しい危害のおそれのある土地の区域
Y-1	危害のおそれのある土地の端点 地点記号
R-1	著しい危害のおそれのある土地の端点 地点記号

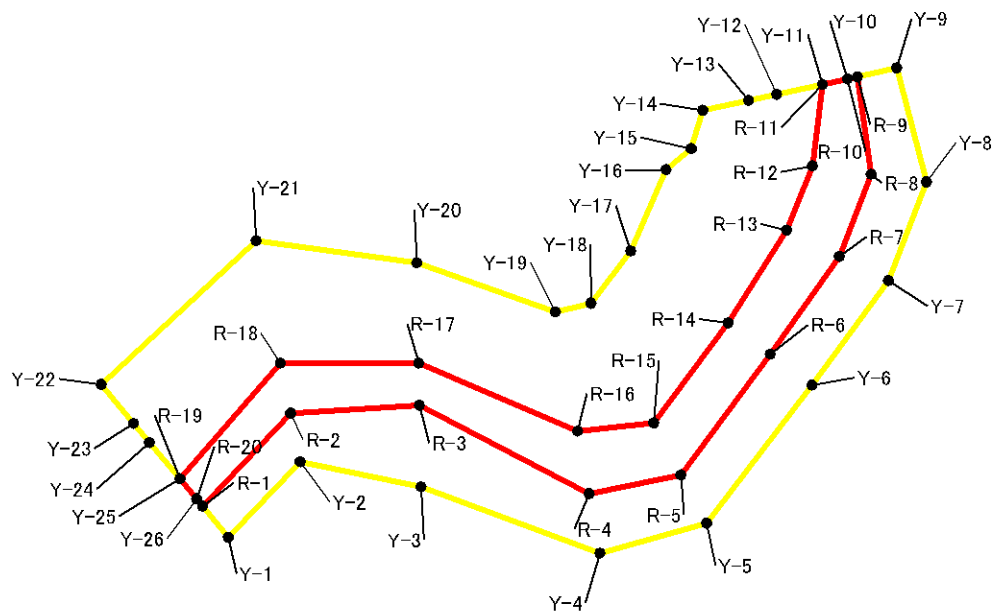
急傾斜地の位置	箇所番号	I-061K2282(-2)	箇所名	西大須賀2	所在地	成田市西大須賀、滑川
---------	------	----------------	-----	-------	-----	------------

様式5-4 危害のおそれのある土地等の座標位置図

凡例	
●	危害のおそれのある土地等の端点
■	危害のおそれのある土地の区域
■	著しい危害のおそれのある土地の区域
Y-1	危害のおそれのある土地の端点 地点記号
R-1	著しい危害のおそれのある土地の端点 地点記号

危害のおそれのある土地の座標					
地点記号	X(m)	Y(m)	地点記号	X(m)	Y(m)
Y-1	-15300.26	45238.36			
Y-2	-15290.33	45247.91			
Y-3	-15293.62	45263.84			
Y-4	-15302.37	45287.44			
Y-5	-15298.43	45301.50			
Y-6	-15280.19	45315.45			
Y-7	-15266.41	45325.50			
Y-8	-15253.37	45330.54			
Y-9	-15238.31	45326.60			
Y-10	-15239.72	45320.14			
Y-11	-15240.44	45316.83			
Y-12	-15241.76	45310.77			
Y-13	-15242.57	45307.04			
Y-14	-15243.89	45301.00			
Y-15	-15248.95	45299.45			
Y-16	-15251.74	45296.16			
Y-17	-15262.45	45291.50			
Y-18	-15269.38	45286.26			
Y-19	-15270.51	45281.55			
Y-20	-15264.02	45263.26			
Y-21	-15261.11	45242.04			
Y-22	-15280.10	45221.61			
Y-23	-15285.23	45225.88			
Y-24	-15287.79	45228.00			
Y-25	-15292.56	45231.97			
Y-26	-15295.23	45234.18

著しい危害のおそれのある土地の座標					
地点記号	X(m)	Y(m)	地点記号	X(m)	Y(m)
R-1	-15296.20	45234.99			
R-2	-15283.93	45246.62			
R-3	-15282.89	45263.63			
R-4	-15294.54	45285.99			
R-5	-15292.08	45298.16			
R-6	-15276.10	45309.92			
R-7	-15263.20	45319.08			
R-8	-15252.33	45323.24			
R-9	-15239.43	45321.45			
R-10	-15239.72	45320.14			
R-11	-15240.44	45316.83			
R-12	-15251.23	45315.50			
R-13	-15259.71	45312.10			
R-14	-15271.96	45304.33			
R-15	-15285.16	45294.54			
R-16	-15286.25	45284.46			
R-17	-15277.26	45263.52			
R-18	-15277.29	45245.29			
R-19	-15292.56	45231.97			
R-20	-15295.23	45234.18

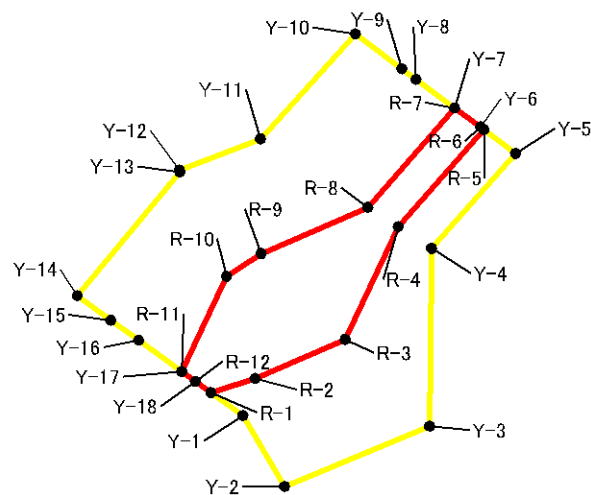
I-061K2282(-3)

様式5-4 危害のおそれのある土地等の座標位置図

- 危害のおそれのある土地等の端点
- 危害のおそれのある土地の区域
- 著しい危害のおそれのある土地の区域
- Y-1 危害のおそれのある土地の端点 地点記号
- R-1 著しい危害のおそれのある土地の端点 地点記号

危害のおそれのある土地の座標					
地点記号	X(m)	Y(m)	地点記号	X(m)	Y(m)
Y-1	-15220.70	45320.99			
Y-2	-15230.04	45326.49			
Y-3	-15222.10	45345.62			
Y-4	-15198.59	45345.87			
Y-5	-15186.07	45356.93			
Y-6	-15182.61	45352.29			
Y-7	-15180.09	45348.92			
Y-8	-15176.27	45343.79			
Y-9	-15174.87	45341.92			
Y-10	-15170.29	45335.78			
Y-11	-15184.15	45323.30			
Y-12	-15188.27	45312.60			
Y-13	-15188.50	45312.65			
Y-14	-15204.87	45299.12			
Y-15	-15208.11	45303.59			
Y-16	-15210.73	45307.22			
Y-17	-15214.84	45312.89			
Y-18	-15216.17	45314.73

著しい危害のおそれのある土地の座標					
地点記号	X(m)	Y(m)	地点記号	X(m)	Y(m)
R-1	-15217.63	45316.76			
R-2	-15215.79	45322.60			
R-3	-15210.65	45334.45			
R-4	-15195.77	45341.47			
R-5	-15182.93	45352.73			
R-6	-15182.61	45352.29			
R-7	-15180.09	45348.92			
R-8	-15193.20	45337.45			
R-9	-15199.31	45323.37			
R-10	-15202.27	45318.81			
R-11	-15214.84	45312.89			
R-12	-15216.17	45314.73

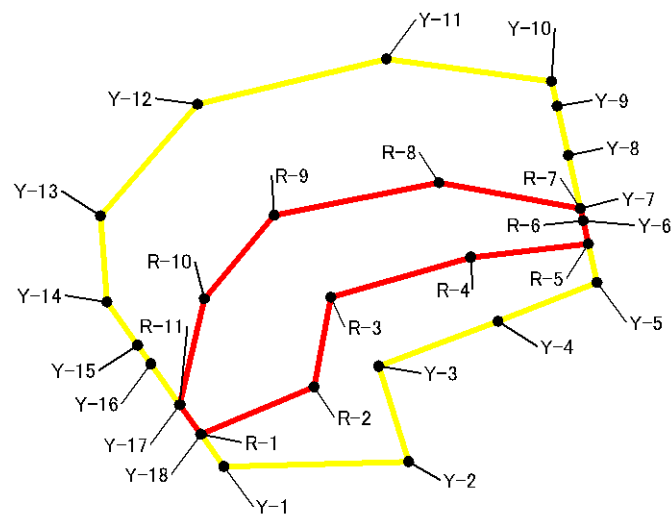
I-061K2282(-5)

様式5-4 危害のおそれのある土地等の座標位置図

- 危害のおそれのある土地等の端点
- 危害のおそれのある土地の区域
- 著しい危害のおそれのある土地の区域
- Y-1 危害のおそれのある土地の端点 地点記号
- R-1 著しい危害のおそれのある土地の端点 地点記号

危害のおそれのある土地の座標					
地点記号	X(m)	Y(m)	地点記号	X(m)	Y(m)
Y-1	-15125.40	45339.02			
Y-2	-15124.79	45363.40			
Y-3	-15112.17	45359.46			
Y-4	-15106.26	45375.23			
Y-5	-15101.13	45388.28			
Y-6	-15092.97	45386.43			
Y-7	-15091.38	45386.07			
Y-8	-15084.36	45384.49			
Y-9	-15077.89	45383.02			
Y-10	-15074.60	45382.28			
Y-11	-15071.67	45360.48			
Y-12	-15077.63	45335.57			
Y-13	-15092.34	45322.76			
Y-14	-15103.71	45323.63			
Y-15	-15109.41	45327.68			
Y-16	-15111.86	45329.42			
Y-17	-15117.25	45333.24			
Y-18	-15121.16	45336.02

著しい危害のおそれのある土地の座標					
地点記号	X(m)	Y(m)	地点記号	X(m)	Y(m)
R-1	-15121.13	45336.00			
R-2	-15114.88	45350.99			
R-3	-15103.08	45353.18			
R-4	-15097.81	45371.63			
R-5	-15096.02	45387.13			
R-6	-15092.97	45386.43			
R-7	-15091.38	45386.07			
R-8	-15087.94	45367.42			
R-9	-15092.25	45345.69			
R-10	-15103.26	45336.44			
R-11	-15117.25	45333.24

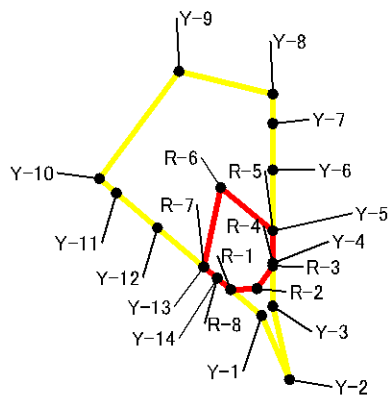
急傾斜地の位置	箇所番号	I-061K2282(-6)	箇所名	西大須賀2	所在地	成田市西大須賀、滑川
---------	------	----------------	-----	-------	-----	------------

様式5-4 危害のおそれのある土地等の座標位置図

凡例	
●	危害のおそれのある土地等の端点
■ (yellow)	危害のおそれのある土地の区域
■ (red)	著しい危害のおそれのある土地の区域
Y-1	危害のおそれのある土地の端点 地点記号
R-1	著しい危害のおそれのある土地の端点 地点記号

危害のおそれのある土地の座標					
地点記号	X(m)	Y(m)	地点記号	X(m)	Y(m)
Y-1	-15060.05	45434.22			
Y-2	-15068.49	45437.89			
Y-3	-15058.82	45435.70			
Y-4	-15053.08	45435.70			
Y-5	-15048.82	45435.70			
Y-6	-15040.82	45435.70			
Y-7	-15034.67	45435.70			
Y-8	-15030.82	45435.70			
Y-9	-15027.82	45423.34			
Y-10	-15041.98	45412.82			
Y-11	-15043.86	45415.05			
Y-12	-15048.43	45420.46			
Y-13	-15053.60	45426.58			
Y-14	-15055.08	45428.34

著しい危害のおそれのある土地の座標					
地点記号	X(m)	Y(m)	地点記号	X(m)	Y(m)
R-1	-15056.61	45430.14			
R-2	-15056.48	45433.60			
R-3	-15053.49	45435.70			
R-4	-15053.08	45435.70			
R-5	-15048.82	45435.70			
R-6	-15043.14	45428.82			
R-7	-15053.60	45426.58			
R-8	-15055.08	45428.34

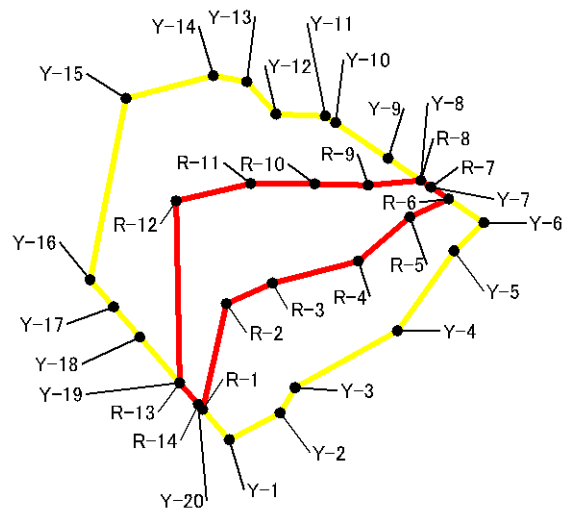
急傾斜地の位置	箇所番号	I-061K2282(-7)	箇所名	西大須賀2	所在地	成田市西大須賀、滑川
---------	------	----------------	-----	-------	-----	------------

様式5-4 危害のおそれのある土地等の座標位置図

凡例	
●	危害のおそれのある土地等の端点
■ (yellow)	危害のおそれのある土地の区域
■ (red)	著しい危害のおそれのある土地の区域
Y-1	危害のおそれのある土地の端点 地点記号
R-1	著しい危害のおそれのある土地の端点 地点記号

危害のおそれのある土地の座標					
地点記号	X(m)	Y(m)	地点記号	X(m)	Y(m)
Y-1	-15069.75	45453.19			
Y-2	-15066.16	45459.92			
Y-3	-15062.84	45461.88			
Y-4	-15055.36	45475.38			
Y-5	-15044.84	45482.87			
Y-6	-15041.10	45486.76			
Y-7	-15036.43	45479.81			
Y-8	-15035.52	45478.46			
Y-9	-15032.62	45474.15			
Y-10	-15027.93	45467.19			
Y-11	-15027.04	45465.85			
Y-12	-15026.82	45459.39			
Y-13	-15022.53	45455.51			
Y-14	-15021.70	45451.08			
Y-15	-15024.71	45439.51			
Y-16	-15048.61	45434.83			
Y-17	-15052.20	45437.95			
Y-18	-15056.16	45441.39			
Y-19	-15062.20	45446.64			
Y-20	-15065.02	45449.08

著しい危害のおそれのある土地の座標					
地点記号	X(m)	Y(m)	地点記号	X(m)	Y(m)
R-1	-15065.73	45449.70			
R-2	-15051.78	45452.83			
R-3	-15049.08	45458.92			
R-4	-15046.13	45470.20			
R-5	-15040.36	45477.03			
R-6	-15037.99	45482.14			
R-7	-15036.43	45479.81			
R-8	-15035.52	45478.46			
R-9	-15036.14	45471.54			
R-10	-15035.97	45464.44			
R-11	-15035.96	45456.02			
R-12	-15038.25	45446.17			
R-13	-15062.20	45446.64			
R-14	-15065.02	45449.08

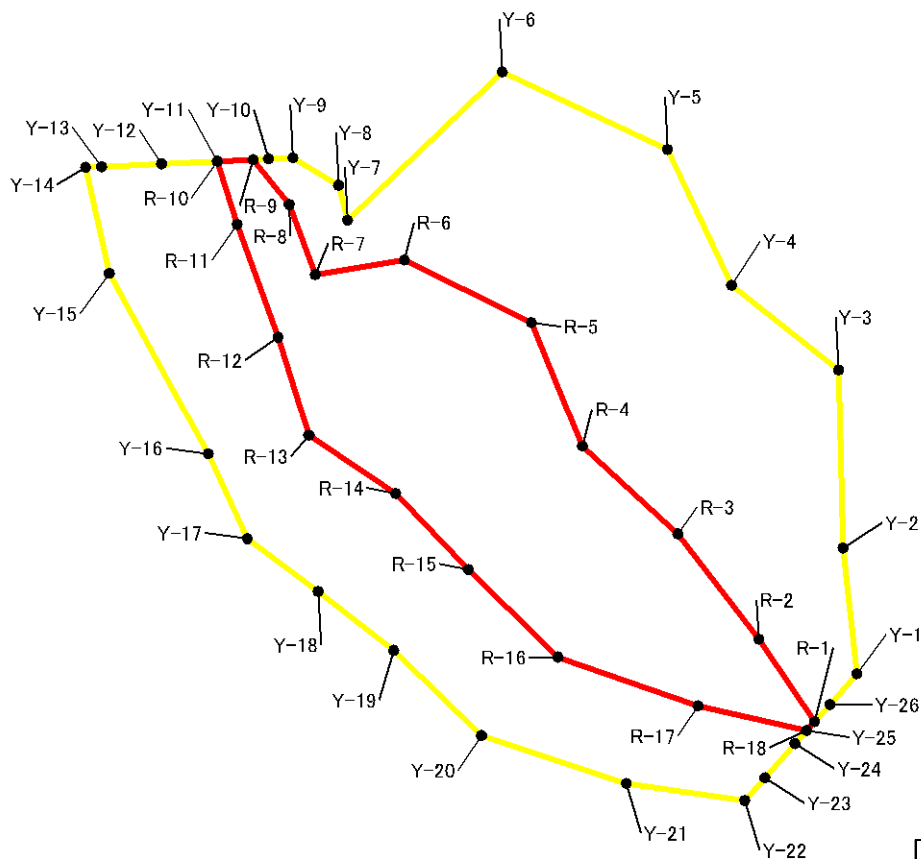
I-061K2282(-8)

様式5-4 危害のおそれのある土地等の座標位置図

- 危害のおそれのある土地等の端点
- 危害のおそれのある土地の区域
- 著しい危害のおそれのある土地の区域
- Y-1 危害のおそれのある土地の端点 地点記号
- R-1 著しい危害のおそれのある土地の端点 地点記号

危害のおそれのある土地の座標					
地点記号	X(m)	Y(m)	地点記号	X(m)	Y(m)
Y-1	-14979.46	45501.73			
Y-2	-14962.80	45499.88			
Y-3	-14939.21	45499.28			
Y-4	-14928.02	45485.19			
Y-5	-14910.13	45476.76			
Y-6	-14899.90	45454.91			
Y-7	-14919.40	45434.51			
Y-8	-14914.85	45433.34			
Y-9	-14911.20	45427.33			
Y-10	-14911.35	45424.10			
Y-11	-14911.67	45417.34			
Y-12	-14912.01	45409.95			
Y-13	-14912.38	45402.11			
Y-14	-14912.48	45399.96			
Y-15	-14926.46	45403.10			
Y-16	-14950.39	45416.17			
Y-17	-14961.60	45421.31			
Y-18	-14968.59	45430.65			
Y-19	-14976.35	45440.64			
Y-20	-14987.63	45452.20			
Y-21	-14993.94	45471.31			
Y-22	-14996.17	45486.96			
Y-23	-14993.18	45489.61			
Y-24	-14988.68	45493.58			
Y-25	-14986.96	45495.11			
Y-26	-14983.53	45498.14

著しい危害のおそれのある土地の座標					
地点記号	X(m)	Y(m)	地点記号	X(m)	Y(m)
R-1	-14985.77	45496.16			
R-2	-14974.88	45488.80			
R-3	-14960.99	45478.11			
R-4	-14949.34	45465.53			
R-5	-14932.92	45458.78			
R-6	-14924.66	45442.01			
R-7	-14926.62	45430.24			
R-8	-14917.34	45426.85			
R-9	-14911.44	45422.09			
R-10	-14911.67	45417.34			
R-11	-14919.99	45419.95			
R-12	-14934.84	45425.37			
R-13	-14947.92	45429.44			
R-14	-14955.63	45440.87			
R-15	-14965.67	45450.48			
R-16	-14977.27	45462.28			
R-17	-14983.67	45480.74			
R-18	-14986.96	45495.11

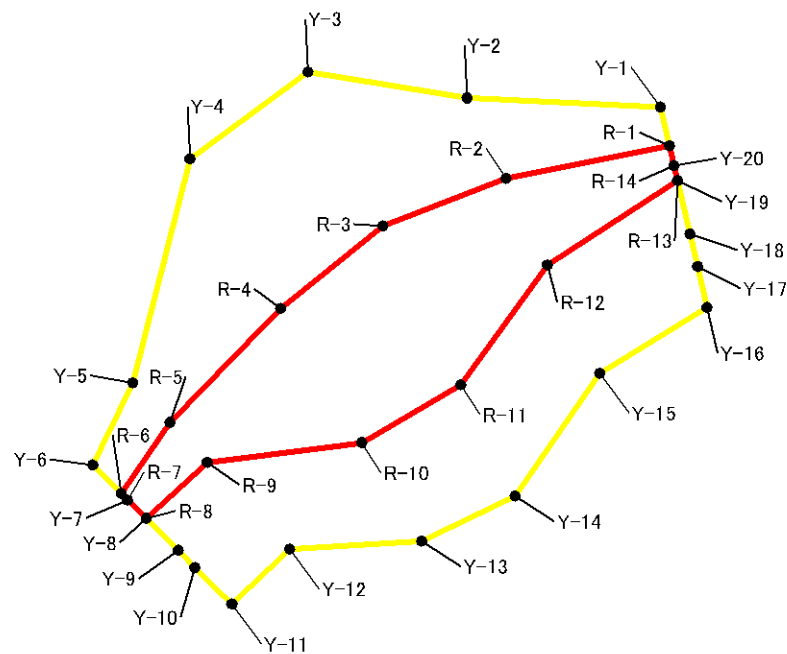
I-061K2282(-9)

様式5-4 危害のおそれのある土地等の座標位置図

- 危害のおそれのある土地等の端点
- 危害のおそれのある土地の区域
- 著しい危害のおそれのある土地の区域
- Y-1 危害のおそれのある土地の端点 地点記号
- R-1 著しい危害のおそれのある土地の端点 地点記号

危害のおそれのある土地の座標					
地点記号	X(m)	Y(m)	地点記号	X(m)	Y(m)
Y-1	-14877.24	45409.87			
Y-2	-14876.01	45384.35			
Y-3	-14872.59	45363.36			
Y-4	-14884.09	45347.82			
Y-5	-14913.68	45340.22			
Y-6	-14924.51	45334.93			
Y-7	-14929.15	45339.57			
Y-8	-14931.58	45342.00			
Y-9	-14935.82	45346.25			
Y-10	-14938.04	45348.46			
Y-11	-14942.89	45353.32			
Y-12	-14935.65	45360.94			
Y-13	-14934.57	45378.32			
Y-14	-14928.64	45390.68			
Y-15	-14912.40	45401.84			
Y-16	-14903.73	45416.02			
Y-17	-14898.32	45414.76			
Y-18	-14893.99	45413.76			
Y-19	-14886.98	45412.13			
Y-20	-14884.99	45411.67

著しい危害のおそれのある土地の座標					
地点記号	X(m)	Y(m)	地点記号	X(m)	Y(m)
R-1	-14882.34	45411.05			
R-2	-14886.65	45389.46			
R-3	-14892.93	45373.27			
R-4	-14903.86	45359.77			
R-5	-14918.91	45345.15			
R-6	-14928.26	45338.69			
R-7	-14929.15	45339.57			
R-8	-14931.58	45342.00			
R-9	-14924.17	45350.11			
R-10	-14921.59	45370.48			
R-11	-14913.94	45383.52			
R-12	-14898.08	45394.96			
R-13	-14886.98	45412.13			
R-14	-14884.99	45411.67
