急傾斜地の崩壊区域調書

様式5-4 危害のおそれのある土地等の座標位置図

I-072K2022

神崎本宿6

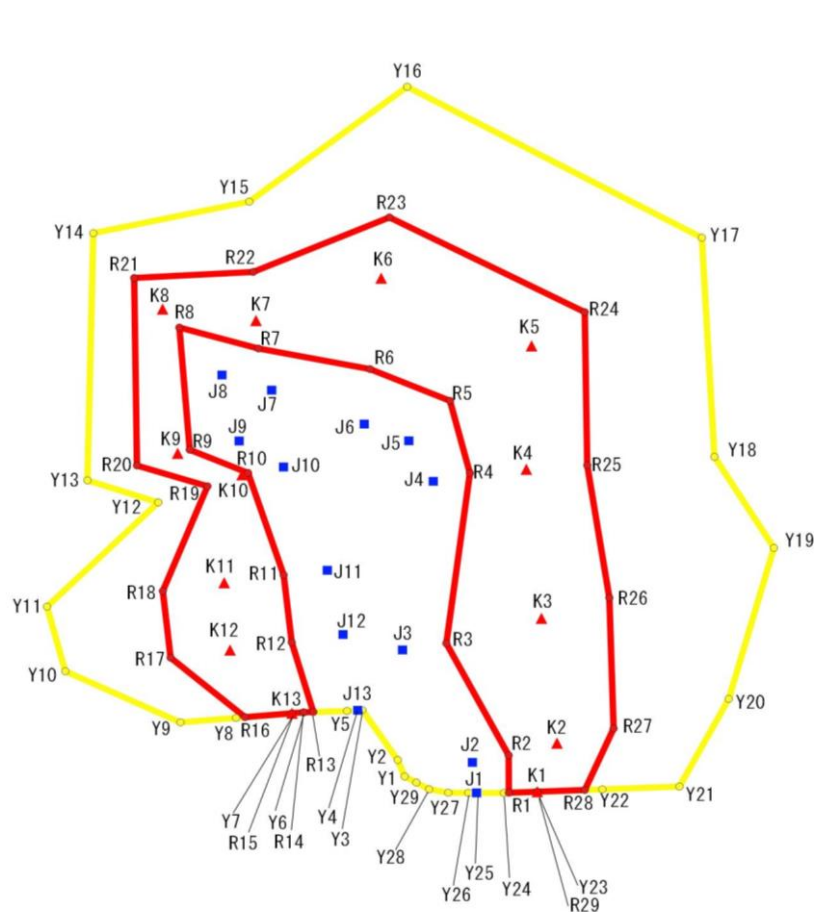
- 危害のおそれのある土地等の端点
- 著しい危害のおそれのある土地等の端点
- 危害のおそれのある土地の区域
- 著しい危害のおそれのある土地の区域
- Y1** 危害のおそれのある土地 地点記号
- R1** 著しい危害のおそれのある土地 地点記号
- ▲ 急傾斜地下端点
- 急傾斜地上端点

危害のおそれのある土地の座標					
地点記号	X(m)	Y(m)	地点記号	X(m)	Y(m)
Y1	-10808.45	51336.53	Y29	-10809.29	51338.09
Y2	-10806.18	51335.61			
Y3	-10799.30	51330.94			
Y4	-10799.34	51330.33			
Y5	-10799.43	51328.92			
Y6	-10799.62	51323.17			
Y7	-10799.75	51321.64			
Y8	-10800.38	51314.24			
Y9	-10801.01	51306.89			
Y10	-10793.96	51291.65			
Y11	-10785.07	51289.24			
Y12	-10770.73	51303.95			
Y13	-10767.68	51294.58			
Y14	-10733.65	51295.36			
Y15	-10729.31	51315.98			
Y16	-10713.49	51336.87			
Y17	-10734.27	51375.84			
Y18	-10764.45	51377.50			
Y19	-10776.98	51385.37			
Y20	-10797.77	51379.40			
Y21	-10809.83	51372.88			
Y22	-10810.22	51362.68			
Y23	-10810.55	51354.07			
Y24	-10810.72	51349.67			
Y25	-10810.71	51346.04			
Y26	-10810.71	51344.95			
Y27	-10810.69	51342.30			
Y28	-10810.21	51339.77

著しい危害のおそれのある土地の座標					
地点記号	X(m)	Y(m)	地点記号	X(m)	Y(m)
R1	-10810.70	51350.31	R29	-10810.55	51354.07
R2	-10805.54	51350.29			
R3	-10790.12	51342.05			
R4	-10766.69	51345.16			
R5	-10756.73	51342.53			
R6	-10752.37	51331.96			
R7	-10749.53	51317.18			
R8	-10746.64	51306.74			
R9	-10763.47	51308.11			
R10	-10766.65	51315.82			
R11	-10780.71	51320.53			
R12	-10789.98	51321.60			
R13	-10799.58	51324.46			
R14	-10799.62	51323.17			
R15	-10799.75	51321.64			
R16	-10800.28	51315.42			
R17	-10792.10	51305.58			
R18	-10782.92	51304.55			
R19	-10768.49	51310.46			
R20	-10765.64	51301.13			
R21	-10739.82	51300.76			
R22	-10738.99	51316.51			
R23	-10731.48	51334.52			
R24	-10744.51	51360.35			
R25	-10765.61	51360.68			
R26	-10783.85	51363.60			
R27	-10801.85	51364.17			
R28	-10810.31	51360.36

平面直角座標系:第Ⅸ区系(測地成果2011)
