急傾斜地の崩壊区域調書

様式5-4 危害のおそれのある土地等の座標位置図

II-017K2020

新栄4

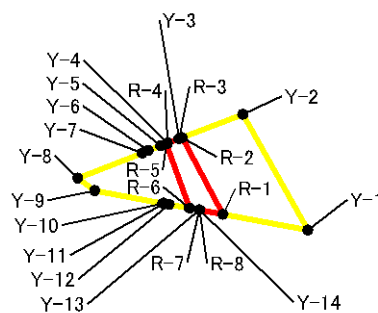
- 危害のおそれのある土地等の端点
- 危害のおそれのある土地の区域
- 著しい危害のおそれのある土地の区域
- Y-1 危害のおそれのある土地の端点 地点記号
- R-1 著しい危害のおそれのある土地の端点 地点記号

危害のおそれのある土地の座標					
地点記号	X(m)	Y(m)	地点記号	X(m)	Y(m)
Y-1	-34066.70	20502.22			
Y-2	-34051.49	20493.59			
Y-3	-34054.71	20485.21			
Y-4	-34055.29	20483.70			
Y-5	-34055.63	20482.83			
Y-6	-34056.26	20481.18			
Y-7	-34056.58	20480.34			
Y-8	-34059.85	20471.84			
Y-9	-34061.52	20474.09			
Y-10	-34063.18	20483.11			
Y-11	-34063.21	20483.26			
Y-12	-34063.33	20483.93			
Y-13	-34064.06	20487.86			
Y-14	-34064.07	20487.92

著しい危害のおそれのある土地の座標					
地点記号	X(m)	Y(m)	地点記号	X(m)	Y(m)
R-1	-34064.63	20491.01			
R-2	-34054.55	20485.64			
R-3	-34054.71	20485.21			
R-4	-34055.29	20483.70			
R-5	-34055.35	20483.56			
R-6	-34063.83	20486.62			
R-7	-34064.06	20487.86			
R-8	-34064.07	20487.92
