急傾斜地の崩壊区域調書

様式5-4 危害のおそれのある土地等の座標位置図

急傾斜地の位置 箇所番号 II-061K2467 箇所名 八代7 所在地 成田市八代

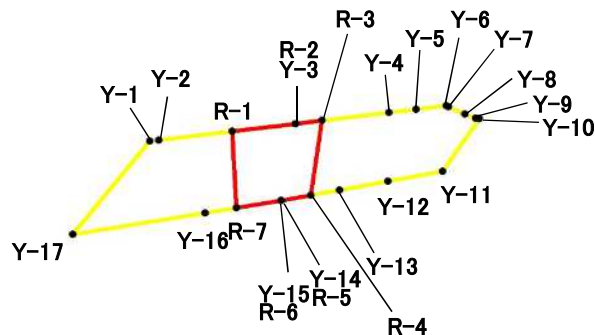
- 凡 例**
- 危害のおそれのある土地等の端点
 - 黄色 危害のおそれのある土地の区域
 - 赤色 著しい危害のおそれのある土地の区域
 - Y-1 危害のおそれのある土地の端点 地点記号
 - R-1 著しい危害のおそれのある土地の端点 地点記号

危害のおそれのある土地の座標					
地点記号	X(m)	Y(m)	地点記号	X(m)	Y(m)
Y-1	-22938.88	40546.33			
Y-2	-22938.78	40547.15			
Y-3	-22937.18	40560.23			
Y-4	-22936.09	40569.16			
Y-5	-22935.77	40571.77			
Y-6	-22935.41	40574.66			
Y-7	-22935.51	40574.85			
Y-8	-22936.25	40576.42			
Y-9	-22936.62	40577.45			
Y-10	-22936.71	40577.82			
Y-11	-22941.83	40574.29			
Y-12	-22942.78	40569.07			
Y-13	-22943.63	40564.45			
Y-14	-22944.65	40558.87			
Y-15	-22944.66	40558.84			
Y-16	-22945.86	40551.61			
Y-17	-22947.98	40538.92

著しい危害のおそれのある土地の座標					
地点記号	X(m)	Y(m)	地点記号	X(m)	Y(m)
R-1	-22937.92	40554.18			
R-2	-22937.18	40560.23			
R-3	-22936.87	40562.78			
R-4	-22944.14	40561.67			
R-5	-22944.65	40558.87			
R-6	-22944.66	40558.84			
R-7	-22945.37	40554.56
