# 急傾斜地の崩壊区域調書

様式5-4 危害のおそれのある土地等の座標位置図

急傾斜地の位置	箇所番号	II-061K2468	箇所名	八代8	所在地	成田市八代
---------	------	-------------	-----	-----	-----	-------

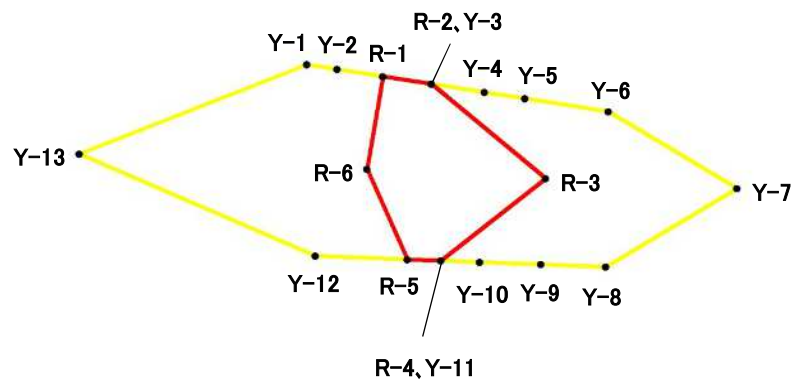
| ● | 危害のおそれのある土地等の端点 |
| ■ (yellow) | 危害のおそれのある土地の区域 |
| ■ (red) | 著しい危害のおそれのある土地の区域 |
| Y-1 | 危害のおそれのある土地の端点 地点記号 |
| R-1 | 著しい危害のおそれのある土地の端点 地点記号 |

危害のおそれのある土地の座標						著しい危害のおそれのある土地の座標					
地点記号	X(m)	Y(m)	地点記号	X(m)	Y(m)	地点記号	X(m)	Y(m)	地点記号	X(m)	Y(m)
Y-1	-22518.96	40679.14				R-1	-22519.92	40685.16			
Y-2	-22519.34	40681.54				R-2	-22520.54	40689.02			
Y-3	-22520.54	40689.02				R-3	-22528.18	40698.12			
Y-4	-22521.21	40693.27				R-4	-22534.84	40689.81			
Y-5	-22521.73	40696.49				R-5	-22534.74	40687.12			
Y-6	-22522.79	40703.14				R-6	-22527.43	40683.90			
Y-7	-22528.99	40713.36									
Y-8	-22535.35	40702.90									
Y-9	-22535.15	40697.75									
Y-10	-22534.96	40692.90									
Y-11	-22534.84	40689.81									
Y-12	-22534.45	40679.81									
Y-13	-22526.21	40661.03
