気仙沼市舞根地区における 震災復興と干潟再生

首都大学東京 准教授 横山勝英

1. 気仙沼における津波の被害実態
2. 沿岸環境が津波から受けた影響
3. 干潟再生を基軸としたまちづくり

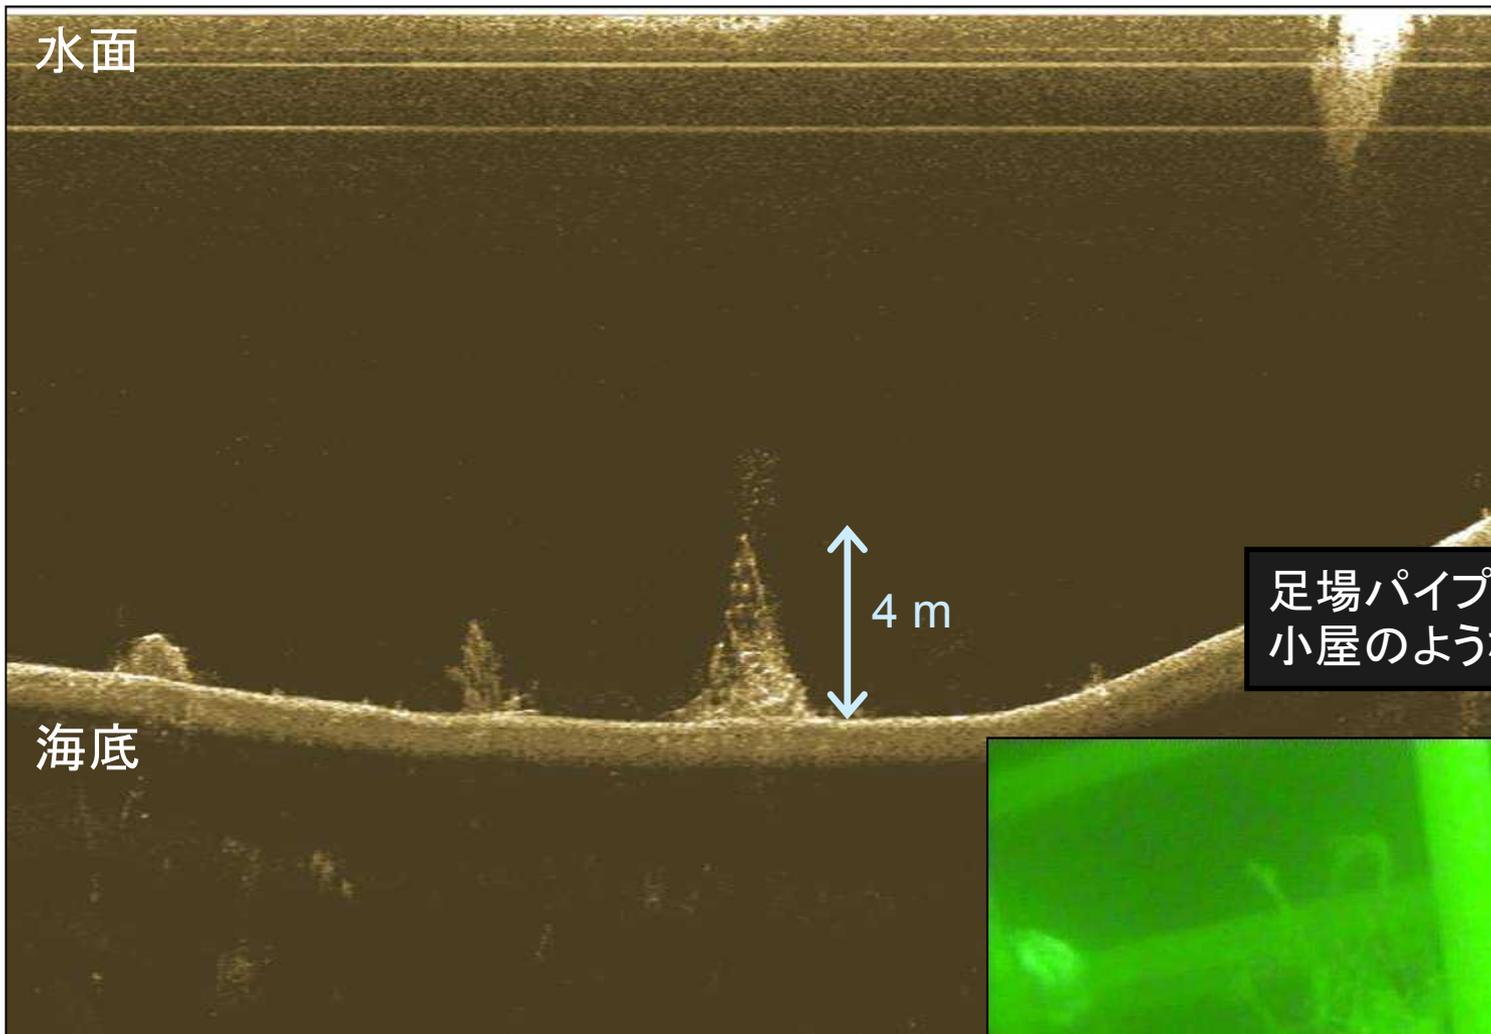
水面

4 m

足場パイプで組んだ仮設
小屋のようなもの

海底

松や杉の大木, 樹枝が多く, 家屋
の残骸は少なかった

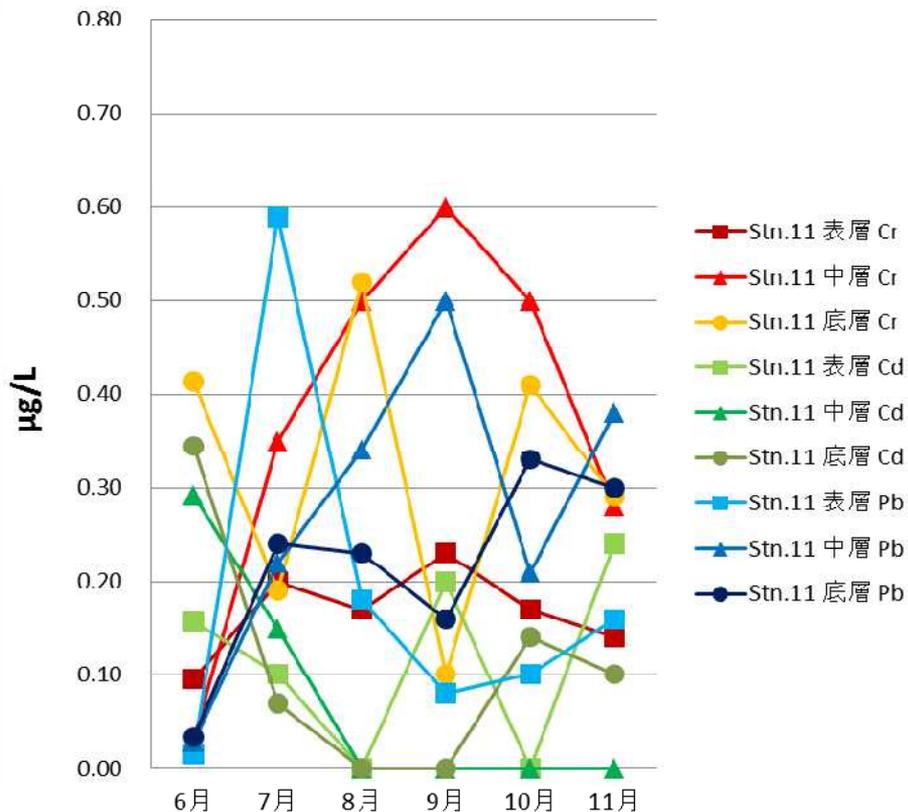
Stn.11 (Cr, Cd, Pb)

重金属濃度 (Cr, Cd, Pb, Zn)

震災後2ヵ月以降は、環境基準値を下回る値を示す。但し、Znは当初若干高めに出たが、11月の時点では基準値(10μg/L)を満たす。

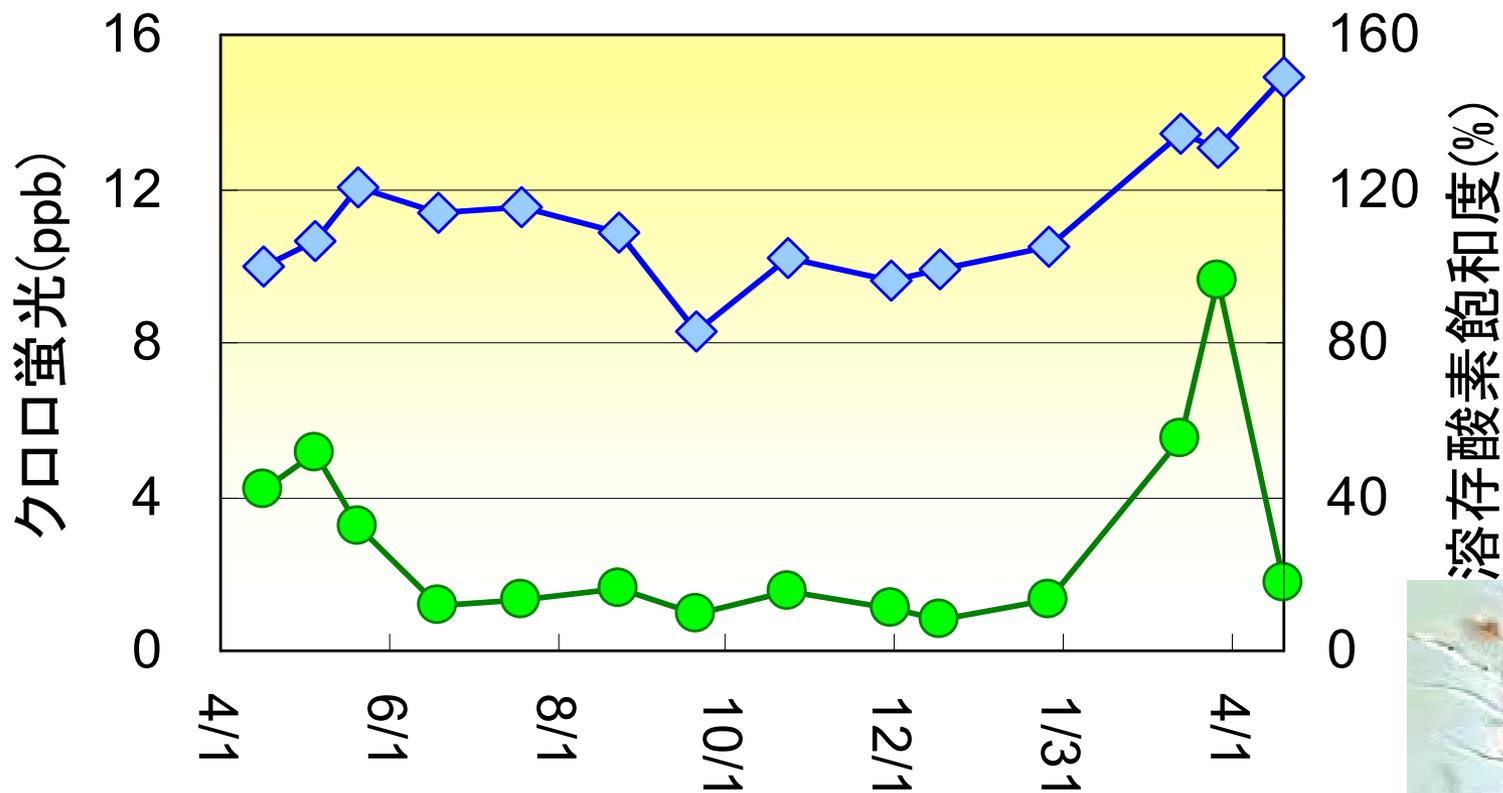
植物プランクトン

震災直後はプランクトンが高濃度だった。ただし、今年の3月も高濃度だったので、例年の現象かもしれない。

夏場は通常レベルで推移。主な種類は珪藻(魚介類の餌)だが、有害・有毒なプランクトンの発生も見られた。これは底質が攪乱された影響かもしれない。

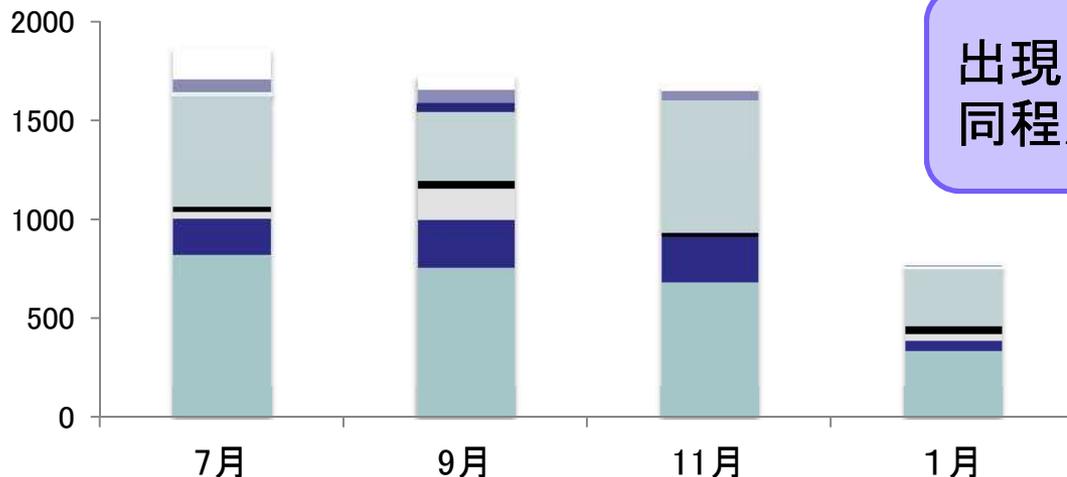
大島瀬戸(舞根側)の季節変化
(2011~12年)

出現の季節的な傾向は
同程度

動物プランクトン群
衆に対する津波の
影響は少ない

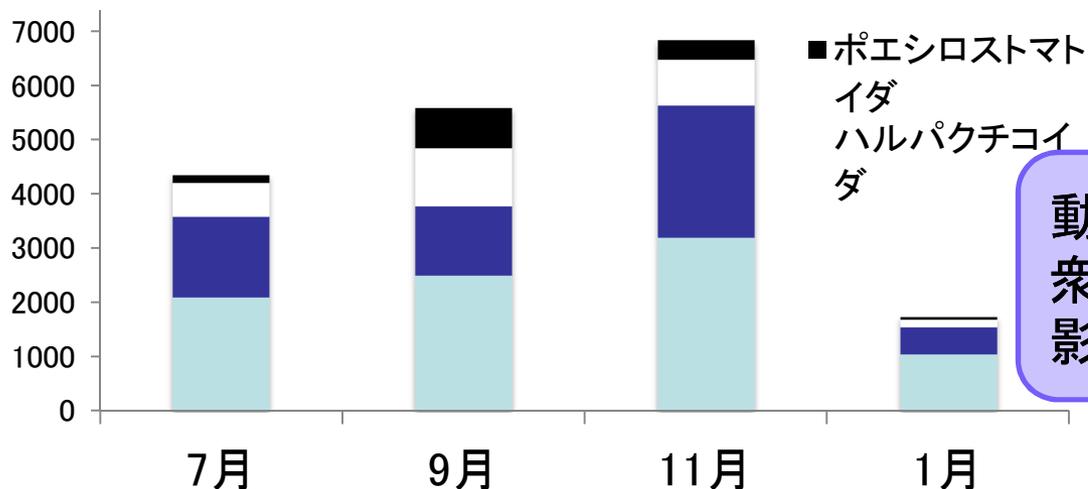
近隣海域(大船渡湾)の季節変化
(2008~09年)

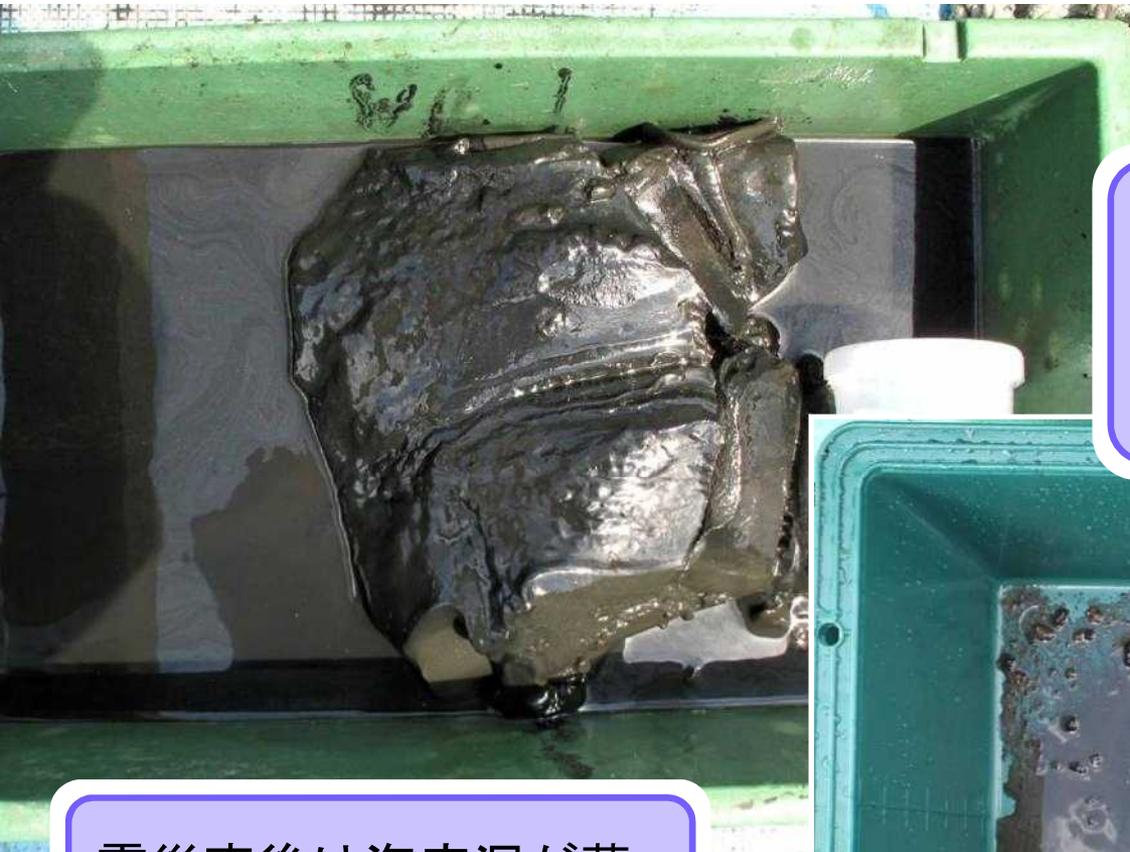
海底の泥

震災直後は海底泥が著しくガソリン臭かった

徐々に臭いが薄れてゆき、11月30日以降は表面に黄土色の新しい泥(プランクトンの死骸?)が積もっていた。

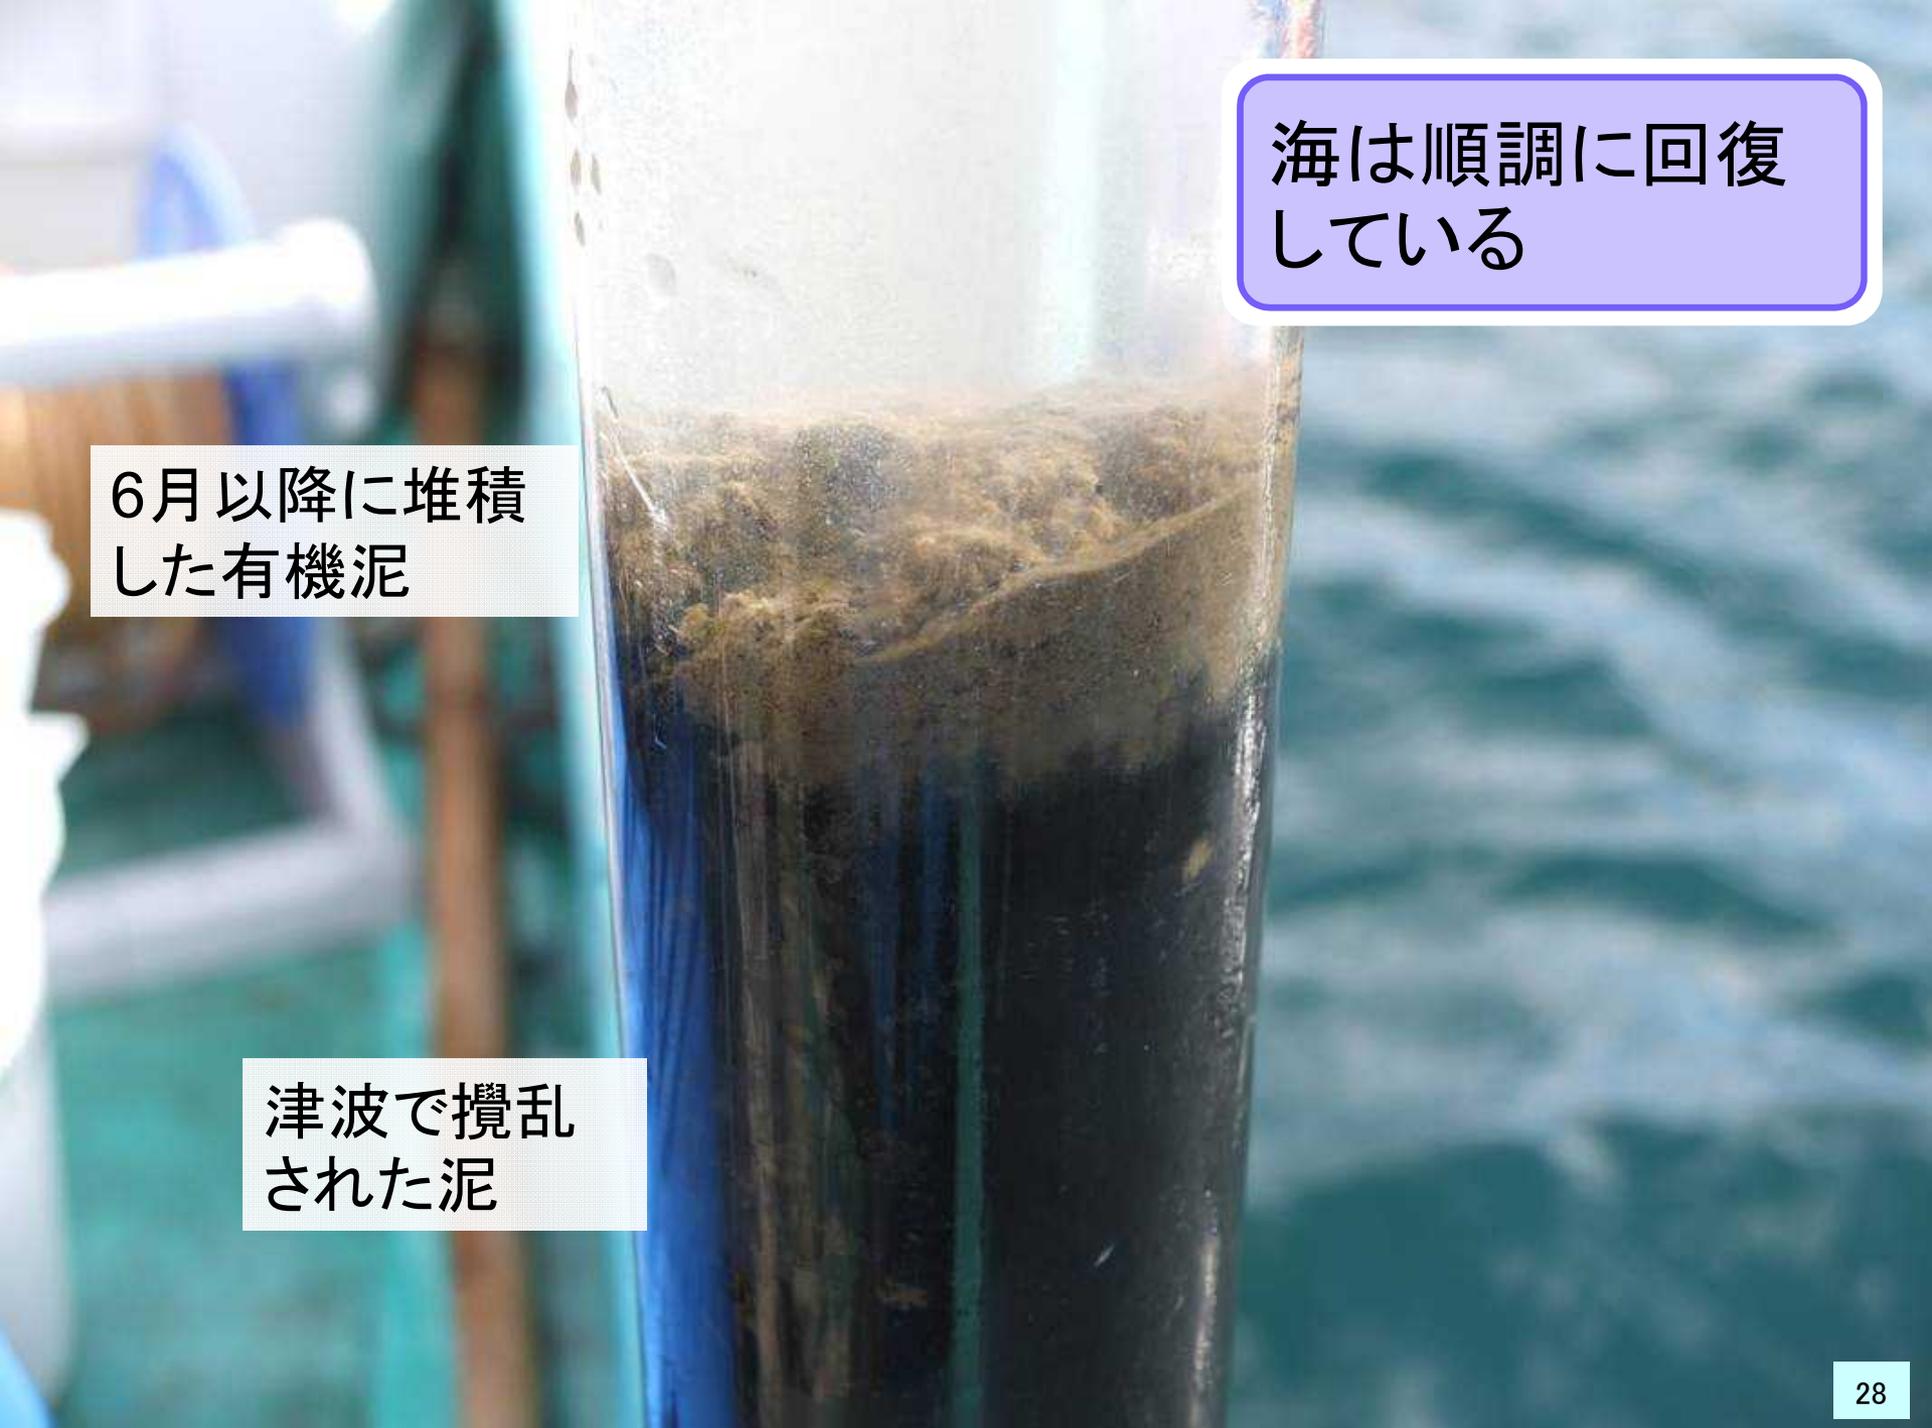
海は順調に回復
している

6月以降に堆積
した有機泥

津波で攪乱
された泥

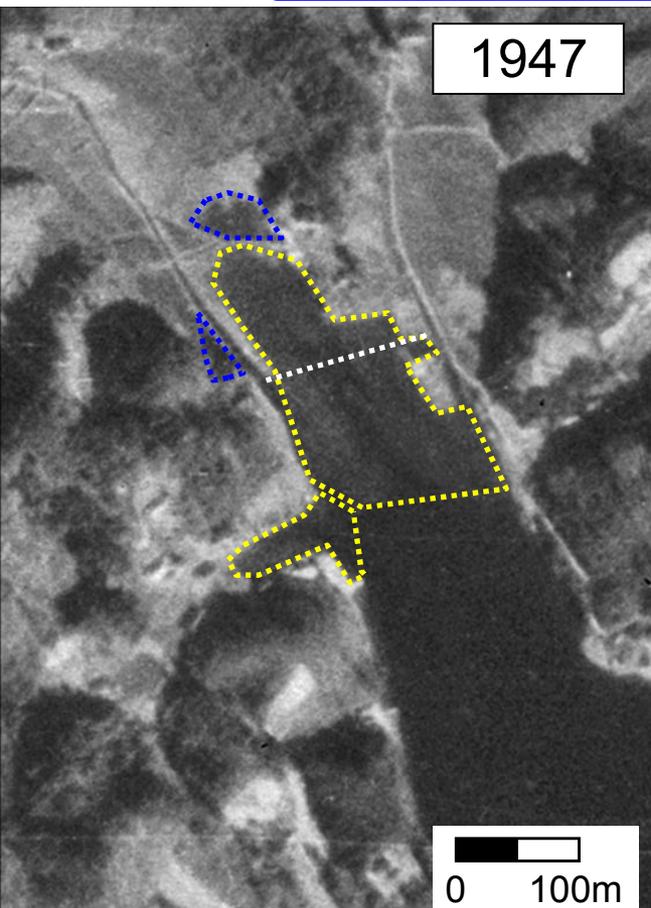
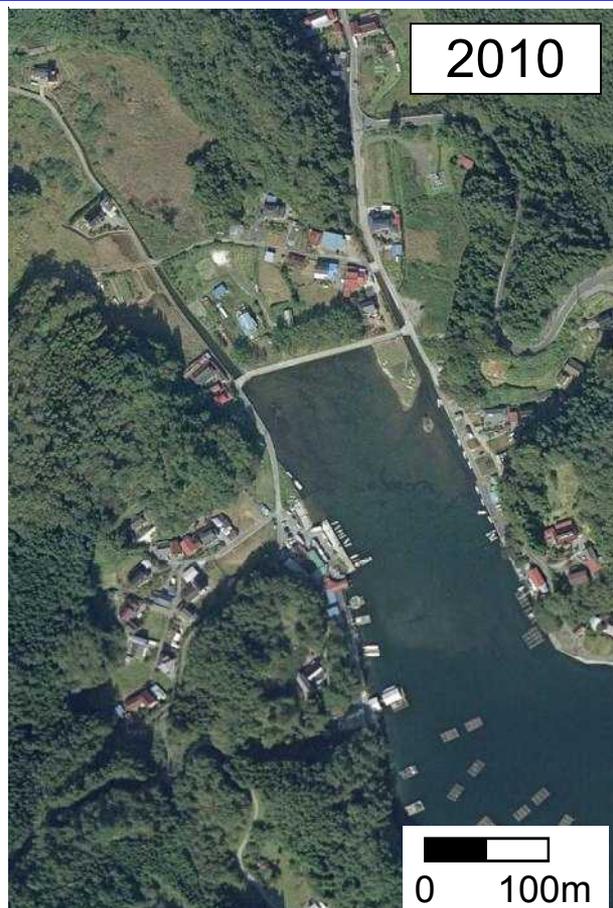
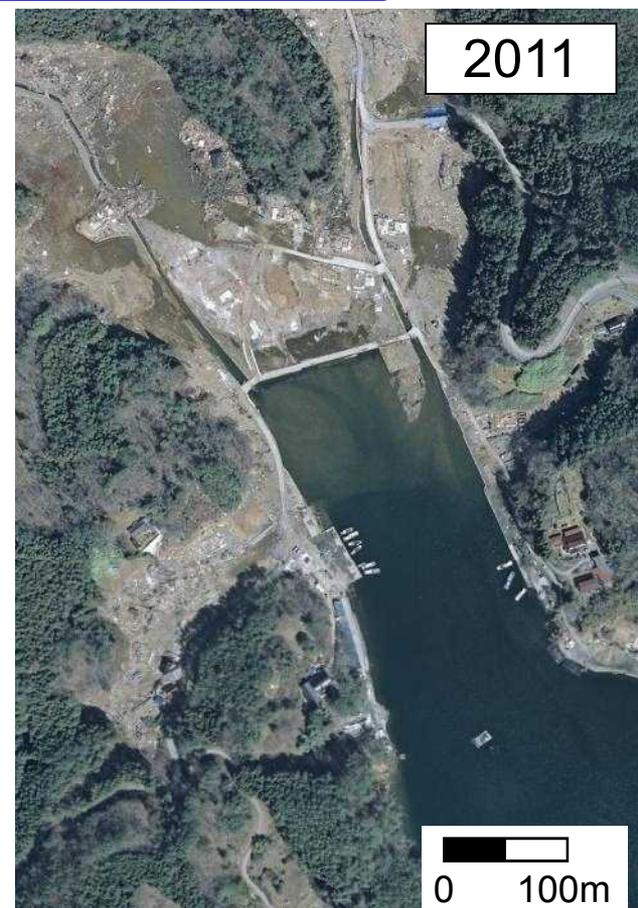
変遷のまとめ

50年前、湾奥に100m×300mの干潟があり、西側入江も干潟であった。奥には湿地もあった。

その後、埋め立てが進み干潟・湿地の面積は半減した。

震災後は地盤が約0.7m低下したため、埋立造成地が再び浸水している。

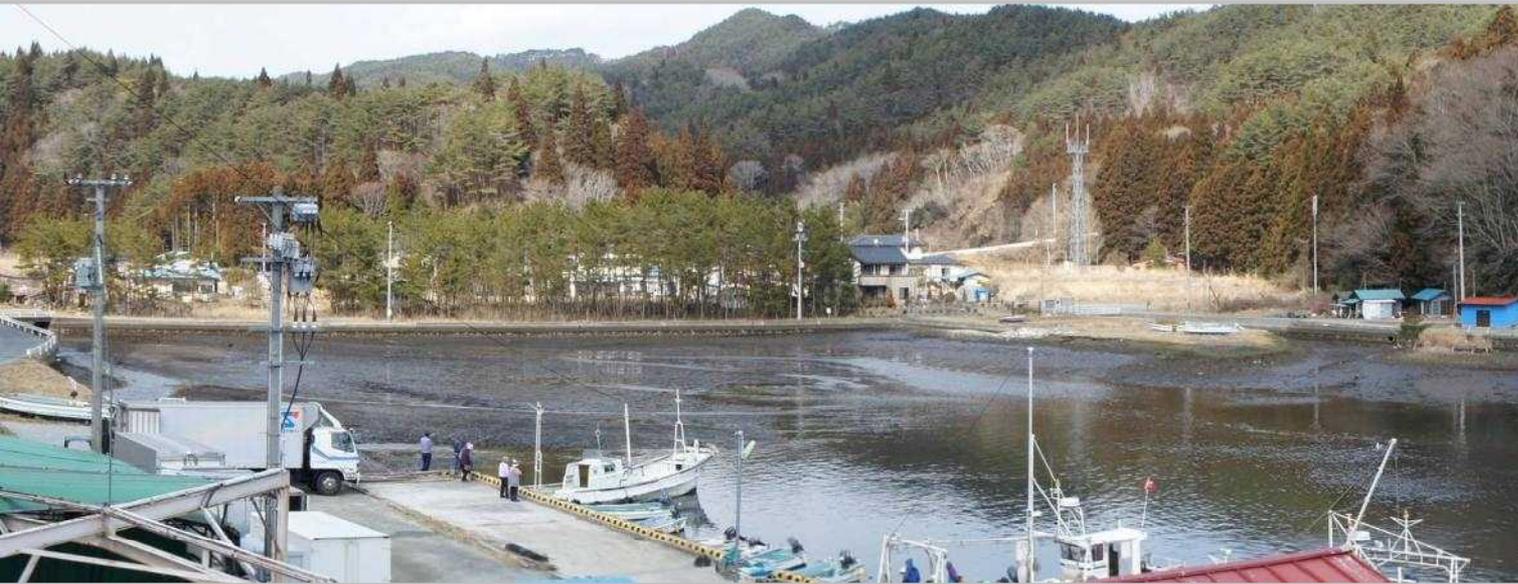
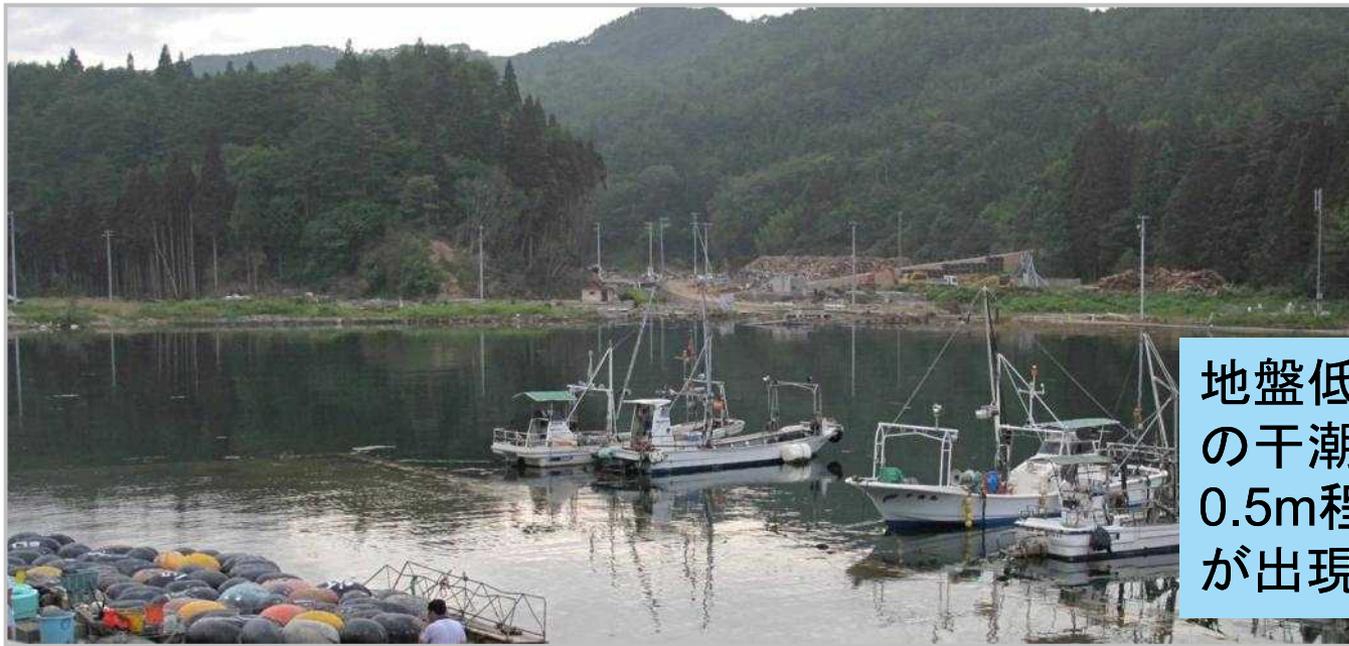
干潟の消滅

地盤低下により、大潮の干潮時にも水深が0.5m程度あり、干潟が出現しなくなった

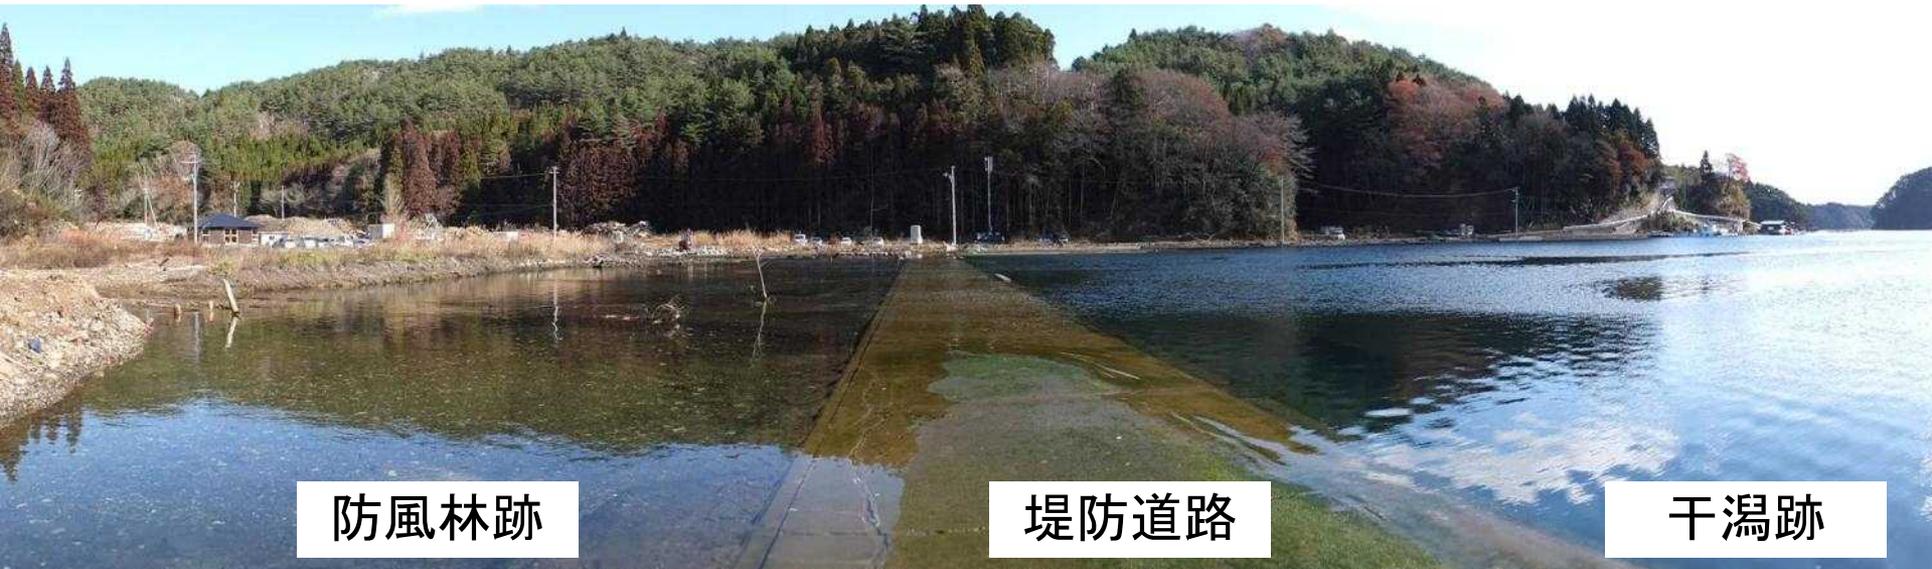
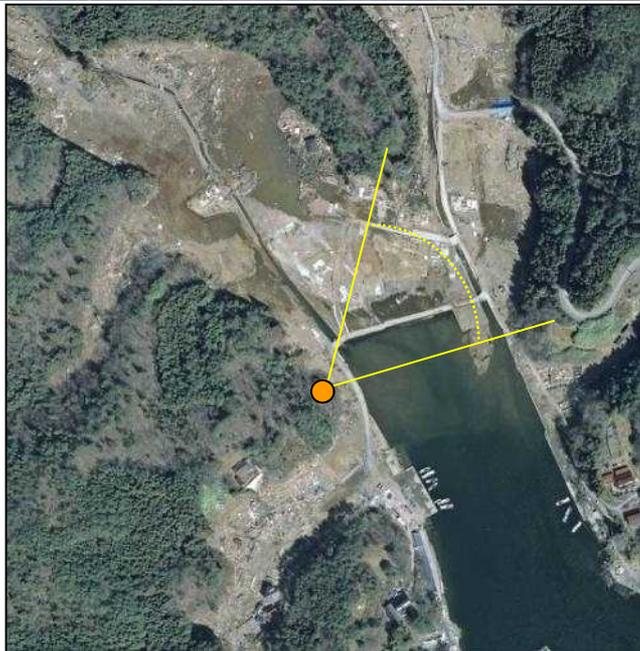
干潟の出現

満潮時には堤防道路が冠水し、防風林跡地が干潟化している

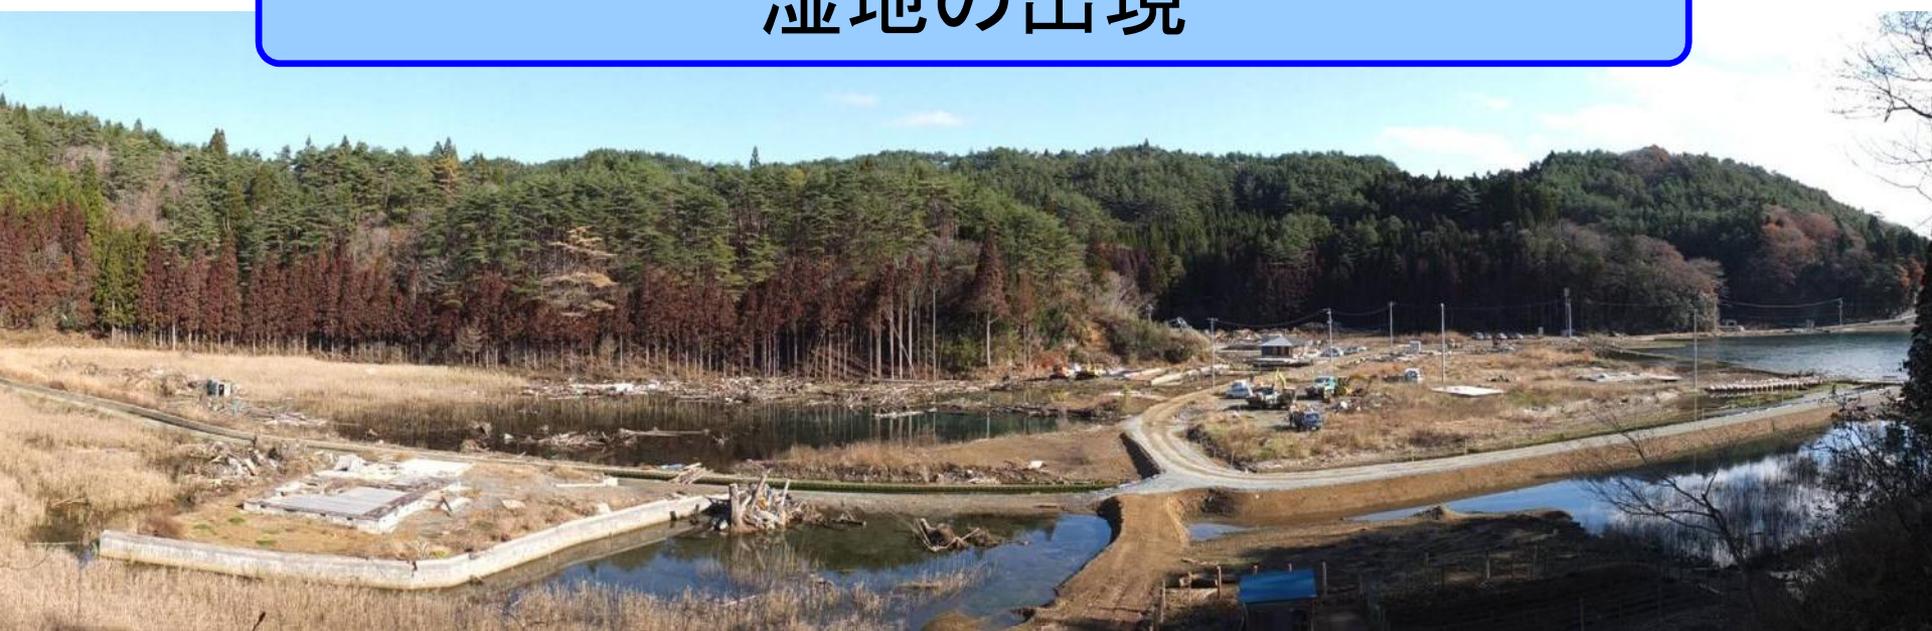
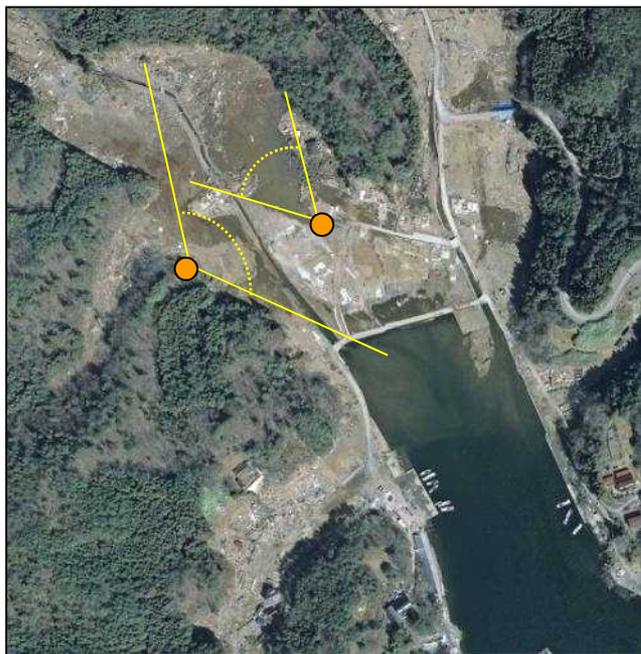
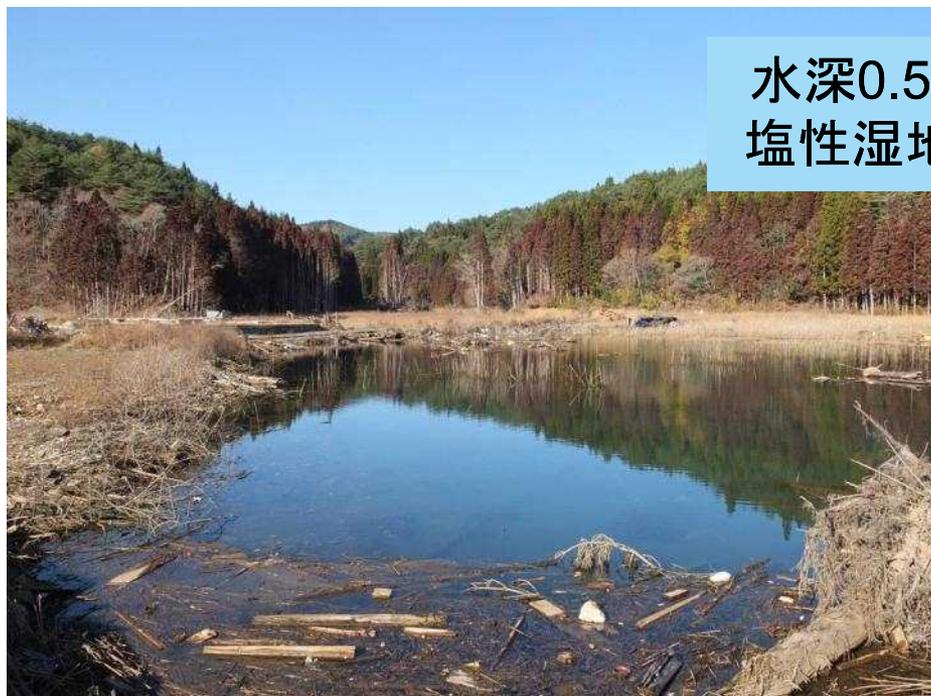
湿地の出現

水深0.5~2mの
塩性湿地が出現
