船橋航路付帯施設（防泥柵）の老朽化対策について

1. 事業概要

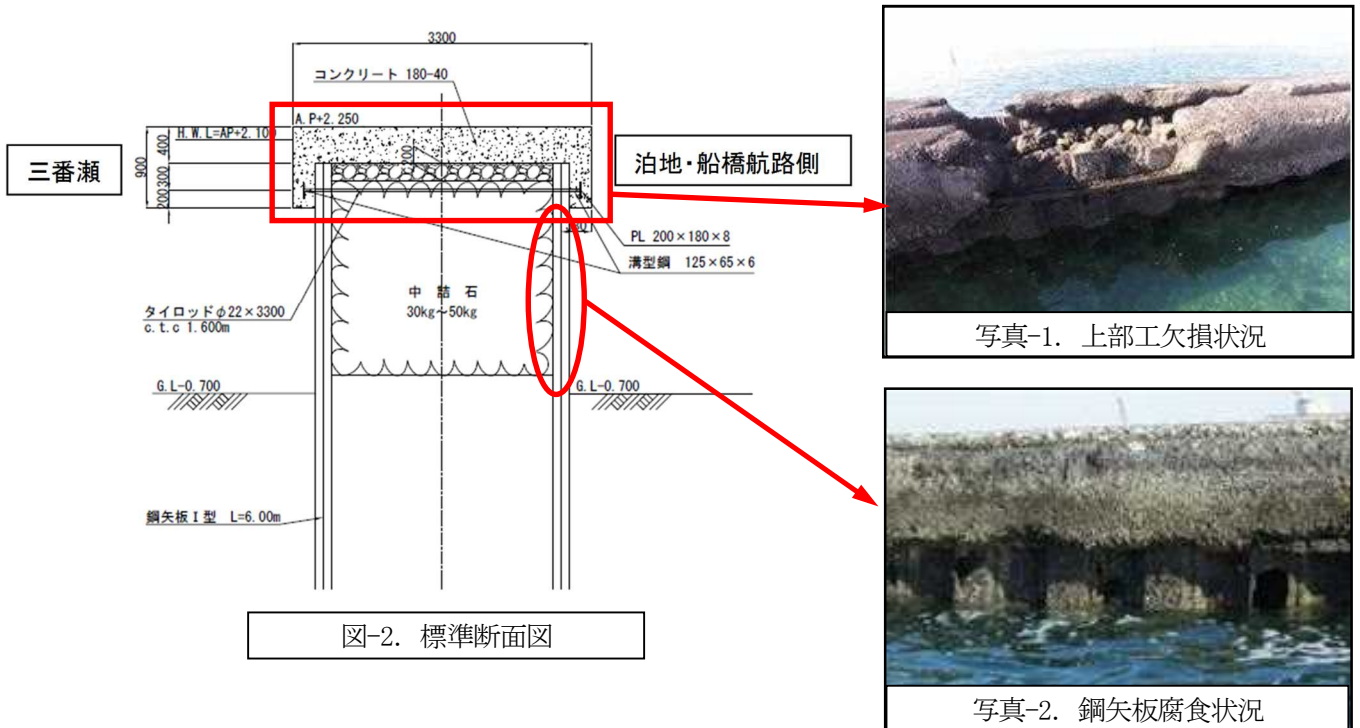
図-2. 標準断面図

防泥柵の構造は図-2に示すとおり、二重矢板式の構造であるが、防食対策がほどこされていないため、腐食が進んでおり、完成時の肉厚8.0mmに対し2013年の測定結果では平均で4.0mm前後にまで減少している。なお、腐食による開孔も存在(写真-2参照)しており、年々腐食が進んでいる状況である。鋼矢板の腐食状況は、三番瀬側、泊地・船橋航路側とも、同程度の状況である。

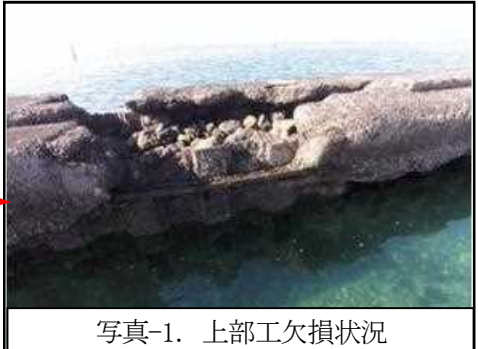
また、上部工コンクリートについては上部工上端から下端まで貫通しているひび割れが多数見られ、一部については上部工コンクリートが欠損し、中詰石が露出している箇所(写真-1参照)も存在している。中詰石が露出している箇所については、タイロッドの破断も確認されている。
