1丁目護岸工事着手（平成23年）から 2年2ヵ月後の検証・評価

平成26年2月

市川市塩浜護岸改修事業の状況について(塩浜1丁目) 平成25年度工事状況

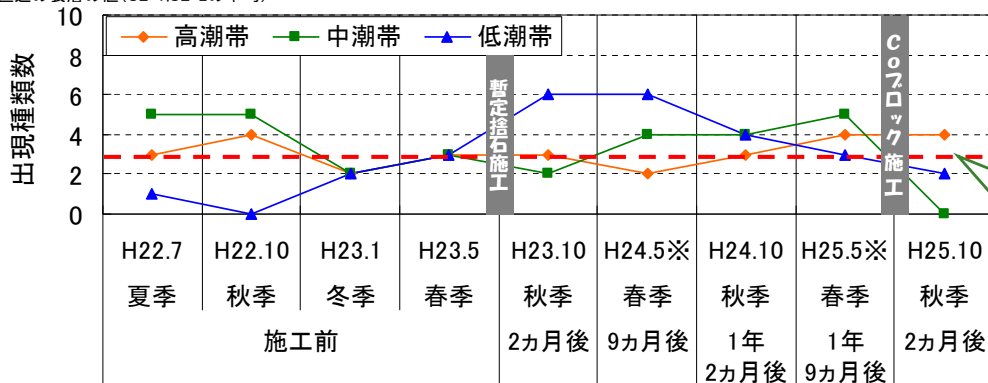
塩浜1丁目 護岸部潮間帯への生物の着生状況 種類数

SL-1 潮間帯動物の種類数(ベルトランセクト法) 種類数/0.25㎡

SL-1の確認種数は、コンクリートブロック施工後2ヵ月を経過した時点で、高潮帯4種、低潮帯2種を確認した。中潮帯では確認されていない。

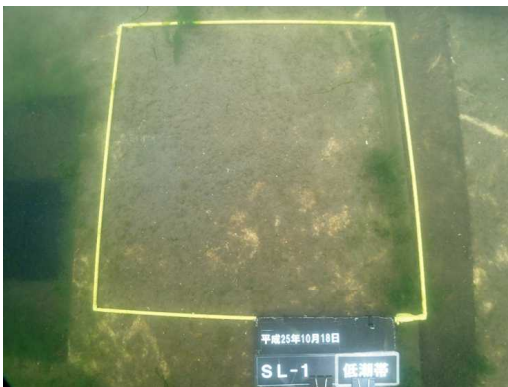
低潮帯
周辺

低潮帯周辺ではシオグサ属、アオリ属、カンサシゴカイ科、アメリカフジツボなどを確認

コンクリートブロックの隙間や周辺では、イシガニ、千千フ属などの魚類も確認

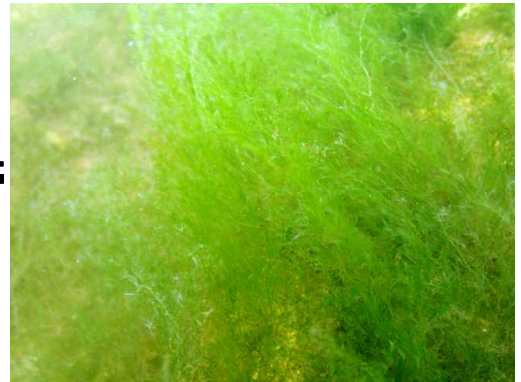
中潮帯
周辺

シオグサ属、アオハリ属などを確認

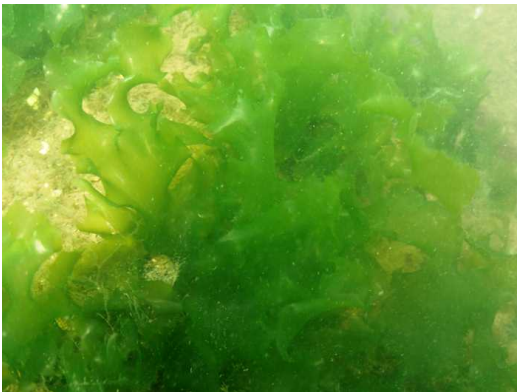
低潮帯
周辺

アオサ属、シオグサ属などを確認、千千フ属などの魚類も確認

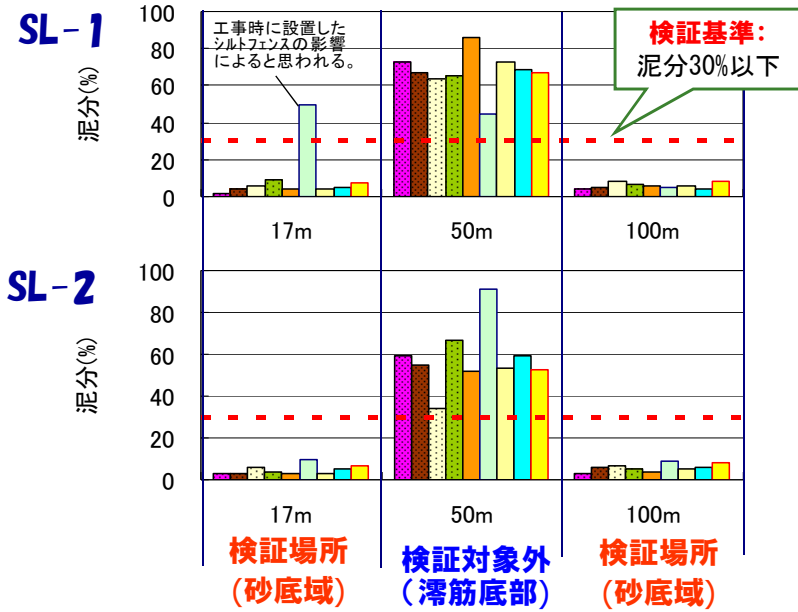
泥分の割合の変化

検証場所(距離17m、100m)では、基準値(泥分30%)を超える箇所は確認されなかった。

■ 護岸工事時に設置したシルトフェンス直近(SL-1の17m(H24年5月))以外は、泥分の割合は、検証箇所である離岸距離17m及び100mにおいて20%以下の値であり、底質(粒度)に関する検証基準「泥分の割合が30%を超えないこと」を満たしていた。
