平成 21 年度 千葉県委託調査

平成 2 1 年度
三番瀬中層大型底生生物調査

報告書 (案)
(概要版)

三洋テクノマリン株式会社

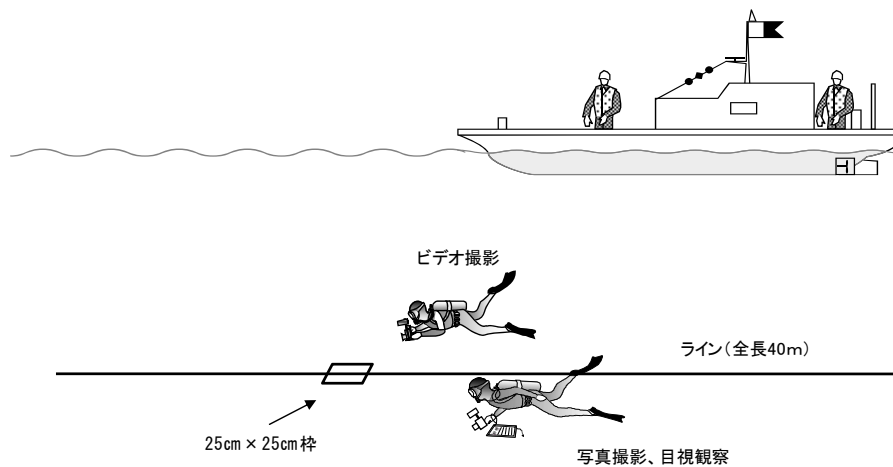
図 1.6-1 調査イメージ（中層大型底生生物調査）

各調査地点において基点から40mのラインを張り、2名の潜水士がラインの両側を同時に移動し、調査を行った。潜水士のうち1名は海底面がわかるようにビデオ撮影を行い、もう1名は2m毎に25×25cmのコドラート（方形枠）を設置し、写真撮影と生息孔の観察、計数を行った（図1.6-1）。なお、海底面を流れ藻等の海藻が覆い、直接生息孔が確認できない場合には、コドラート内の堆積物を除去して写真撮影と生息孔の観察、計数を行った。

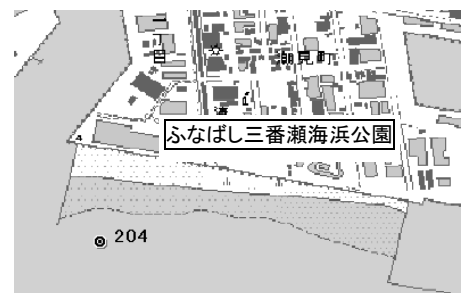
写真 2.1-2 採泥器による生息種の確認

採泥器（深さ 12cm）で採取しフルイに残った生物

ふなばし三番瀬海浜公園前面の調査点 204 おいて、干出時に採泥器により採取した。

【結果】
タマシキゴカイ科やアサリ等が観察された。

直径 1 cm 未満の生息孔が比較的多数みられた調査地点 204（ふなばし三番瀬海浜公園前面）において、採泥器（採泥面積：1/20 m²、深さ：12cm）により採泥した砂泥を 1 mm 目のフルイでふるい分けし、タマシキゴカイ科、アサリ、シオフキガイ等を確認した。なお、採泥による確認と潜水目視観察において確認された種は表 2.1-1 に示す 8 種類であった。

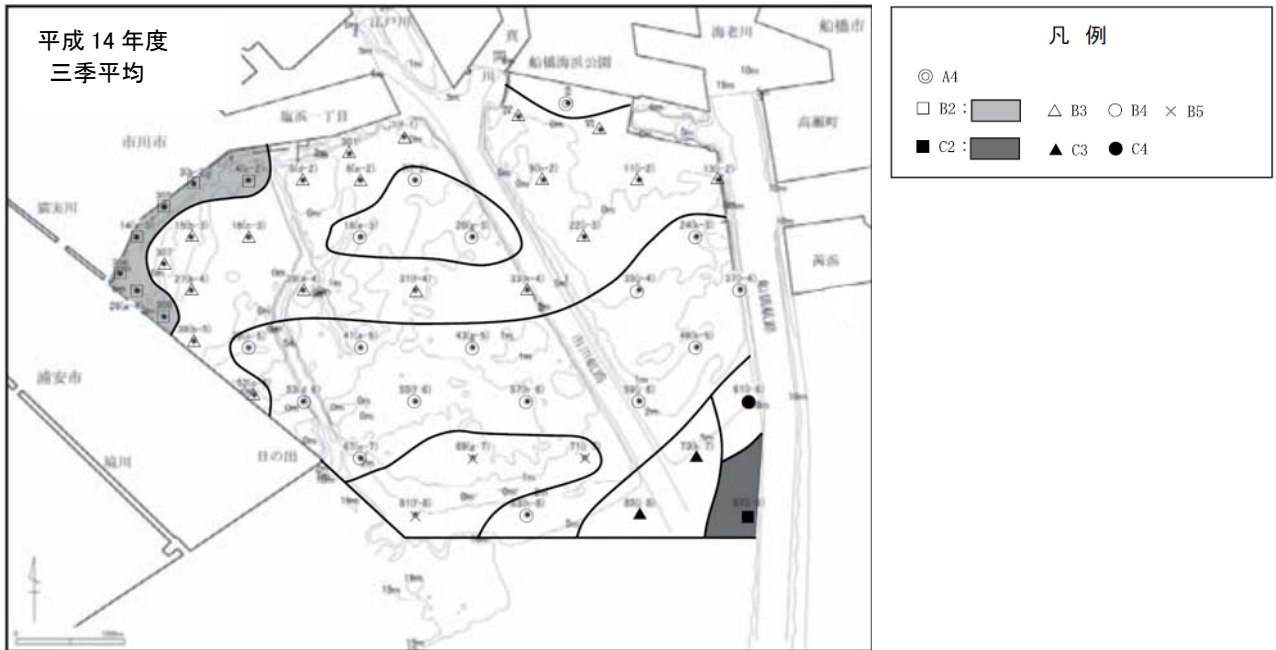
図 3.3-2 水深と中央粒径からみた海域区分（平成14年度：三季平均）

過去に千葉県が実施した『平成 15 年度三番瀬自然環境総合解析「三番瀬の現状」報告書』^{iv)}によると、水深と中央粒径に基づき三番瀬海域は図 3.3-1、図 3.3-2 のように区分できる。各区分の水深、中央粒径、その他の環境条件を表 3.3-1、表 3.3-2 に示す。

注：網掛部は、本調査で生息孔の多い場所としてあげた底質区分を示す。
 出典：平成18年度三番瀬海生生物現況調査（概要版）、千葉県 より抜粋、一部加工。
