・護岸の緑化試験結果と検証・評価

- 1. 試験目的

- 2 . 試験内容

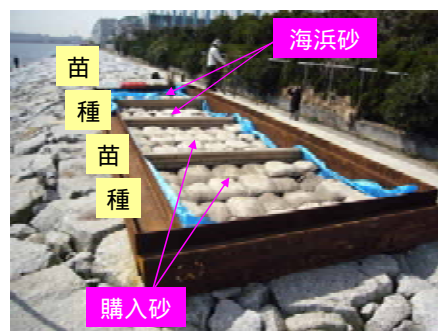
土嚢による基盤

土嚢による緑化試験区：H鋼を8m×2m(内側寸法)で囲んだ中に、土嚢に購入砂(洗い砂)及び海浜砂(浦安海岸の護岸隅角部への堆積土砂)を詰めたものを基盤として施工。
石への間詰めによる緑化試験区：H20年度施工の石積み護岸上の被覆石の間に、購入砂及び海浜砂を詰めた基盤を施工。

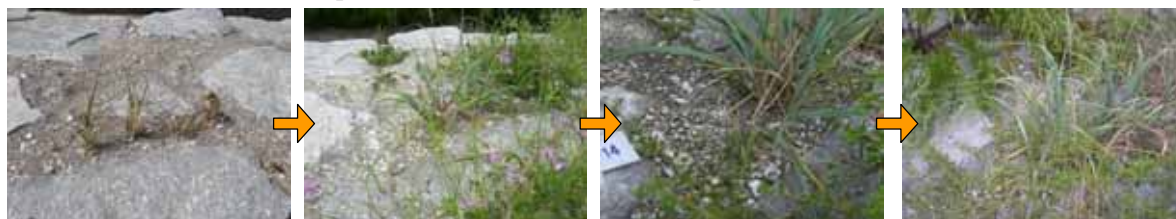
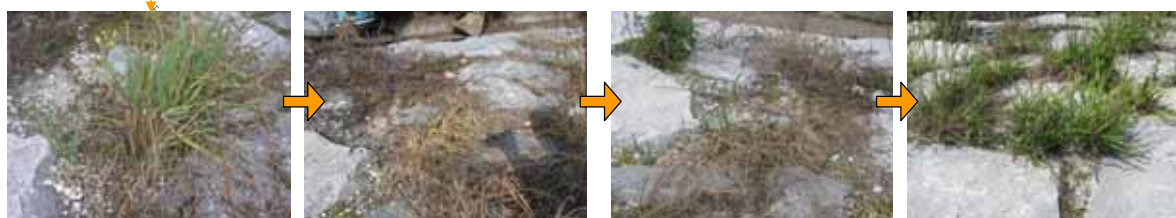
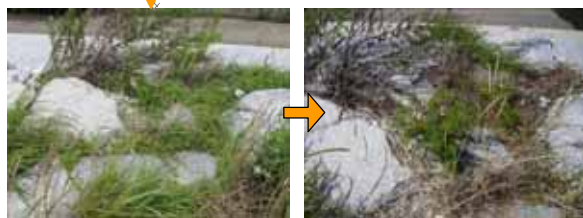
(3_2)ハマニンニク [石の間詰めによる基盤]

土嚢の基盤同様、種まき及び苗植えのいずれの方法においても発芽または活着し、良好な生育状況であり、1年目の冬季に地上部に枯れがみられたが、1年後の春季より再び生育状態は良好となった。1年6ヵ月後の9月に一部で地上部の枯れがみられた。

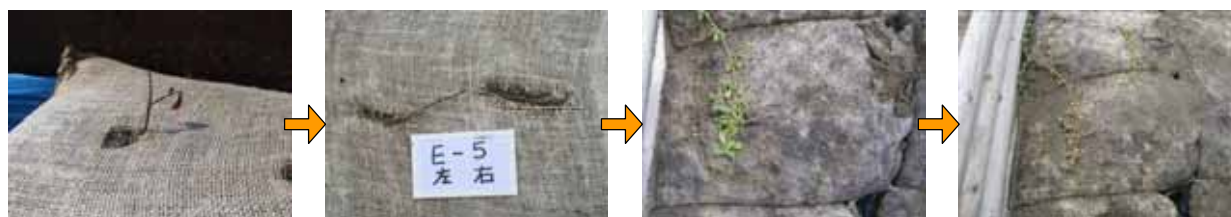
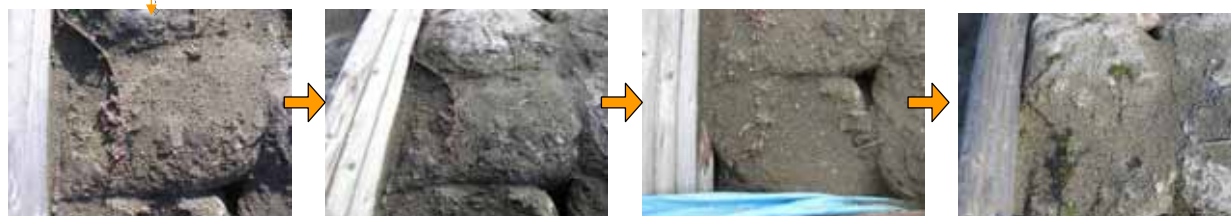
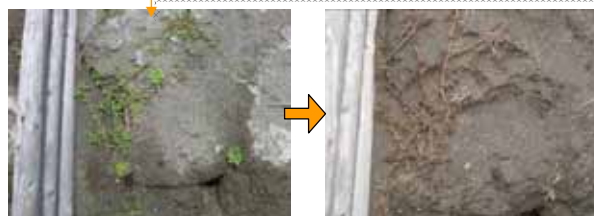
(4_1)イワダレソウ [土嚢による基盤]

種まき、苗植えとも発芽、活着したのは半分程度であった。発芽活着した個体は、1年目秋頃まで枝が伸張した。冬季には伸張が止まり、枝の先端部から枯れが進んだ。その後春季の5月に再び枝の伸張しはじめ、7月には1年目よりも広範囲に伸張した。しかし、9月には地上部が全て枯死していた。

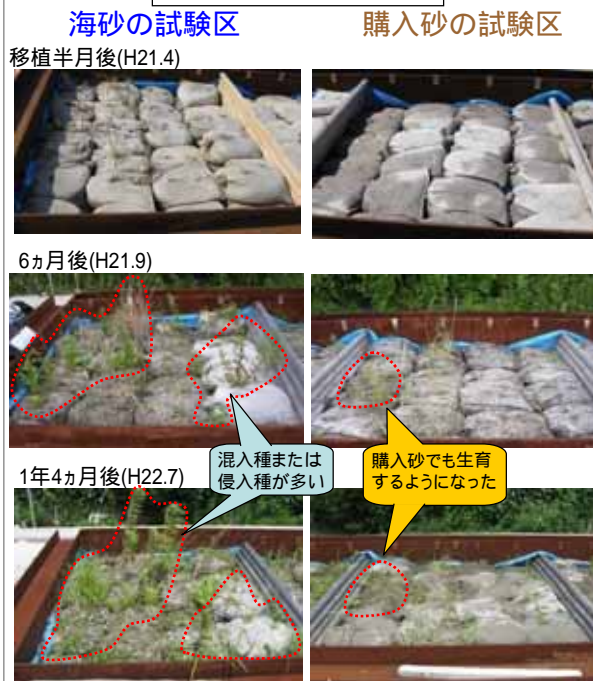
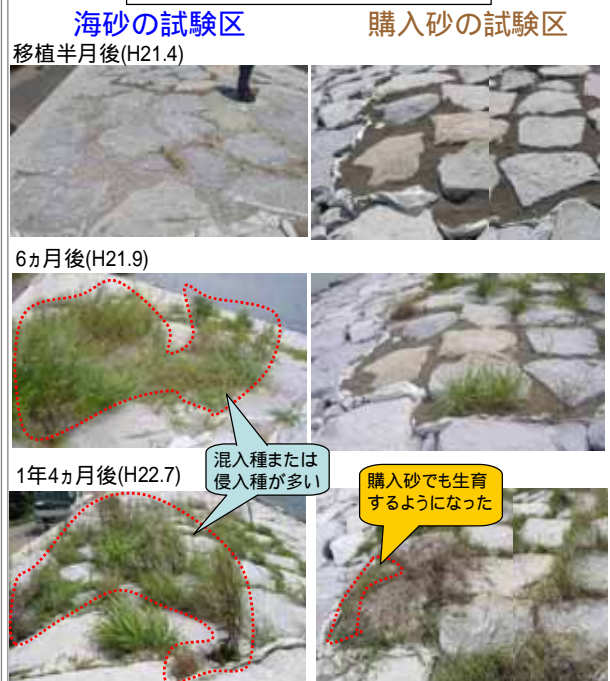
海砂の試験区では、3～4ヵ月後より混入種または侵入種(いわゆる雑草)が繁茂するようになった。購入砂でも4ヵ月頃より一部でみられるようになった。

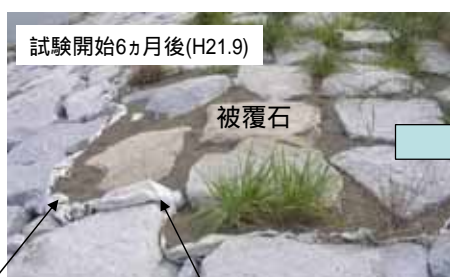
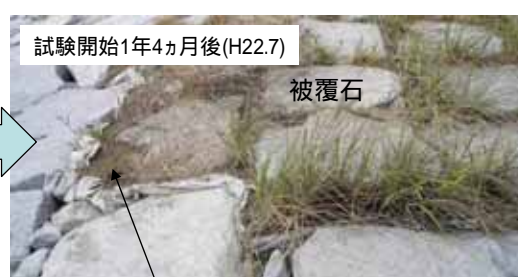
吸出し防止シート(織布)

計画当初に心配されていた海側への土砂漏れ等は、台風(H21年18号)後や大雨(H22年9月8日)後でも、試験区外へ大量に土砂流出することはなかった。

被覆石の1層目の下面から試験区の端部にかけて、透水性のある吸出し防止シート(織布)が敷設されており、土砂の保持と適度な水分の保持に機能している。

現時点(H22.9)で、大きな土砂流出はみられていない。

シートがはみ出している部分の景観が良くないとの意見あり。

景観面について、シートの端部が陸上部分にはみ出ているのが良くない、との意見があるため、余分な部分をカットするなどの端部処理の方法に工夫が必要と考えられた。
