間接的な影響の予測

= 護岸の形状が変わることによる地形や流れの変化の予測
変化に伴う周辺の生物の生息場(ハビタット)への影響予測

平成17・18年度施工予定区間に関するモニタリング調査項目

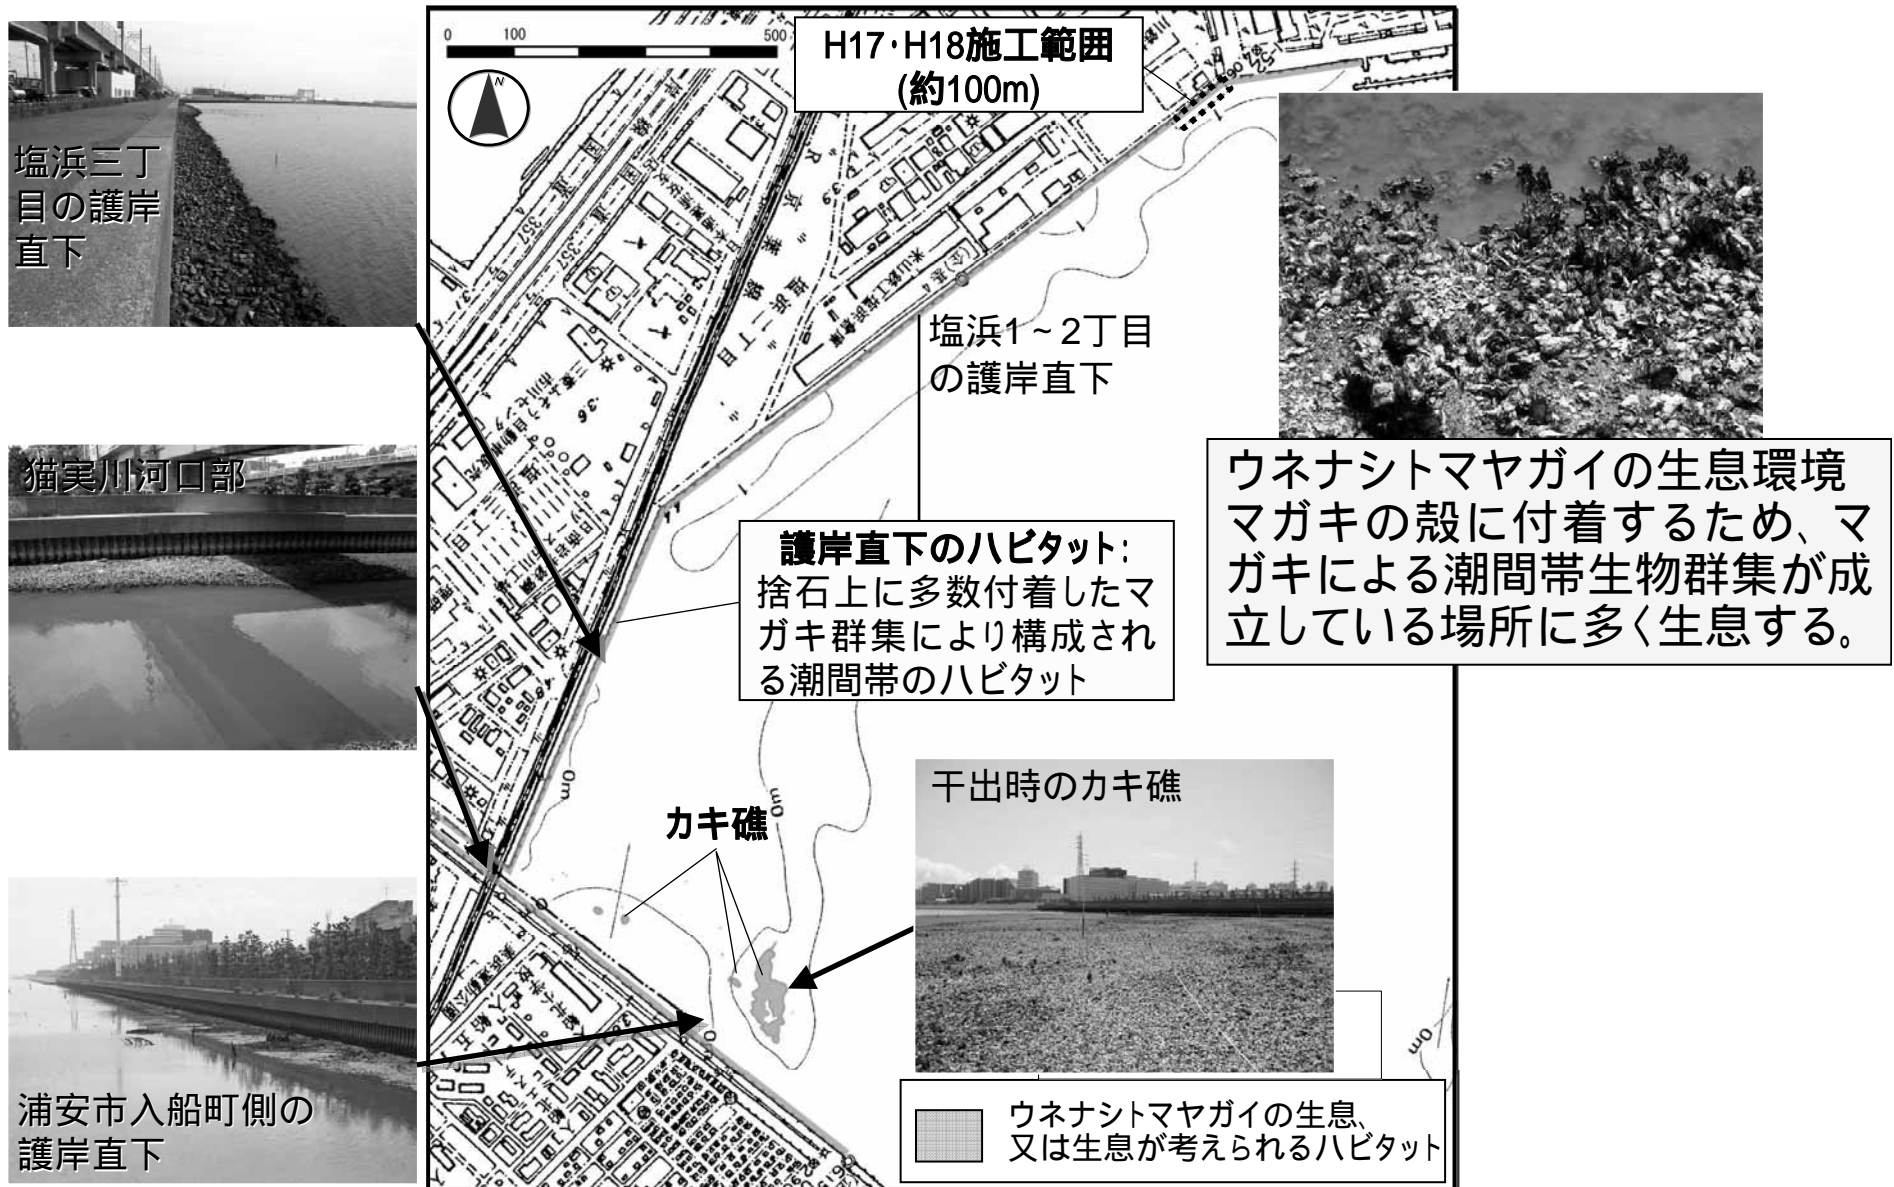
重要種の生息状況への影響予測

ウネナシトマヤガイの生息、または生息が考えられるハビタット

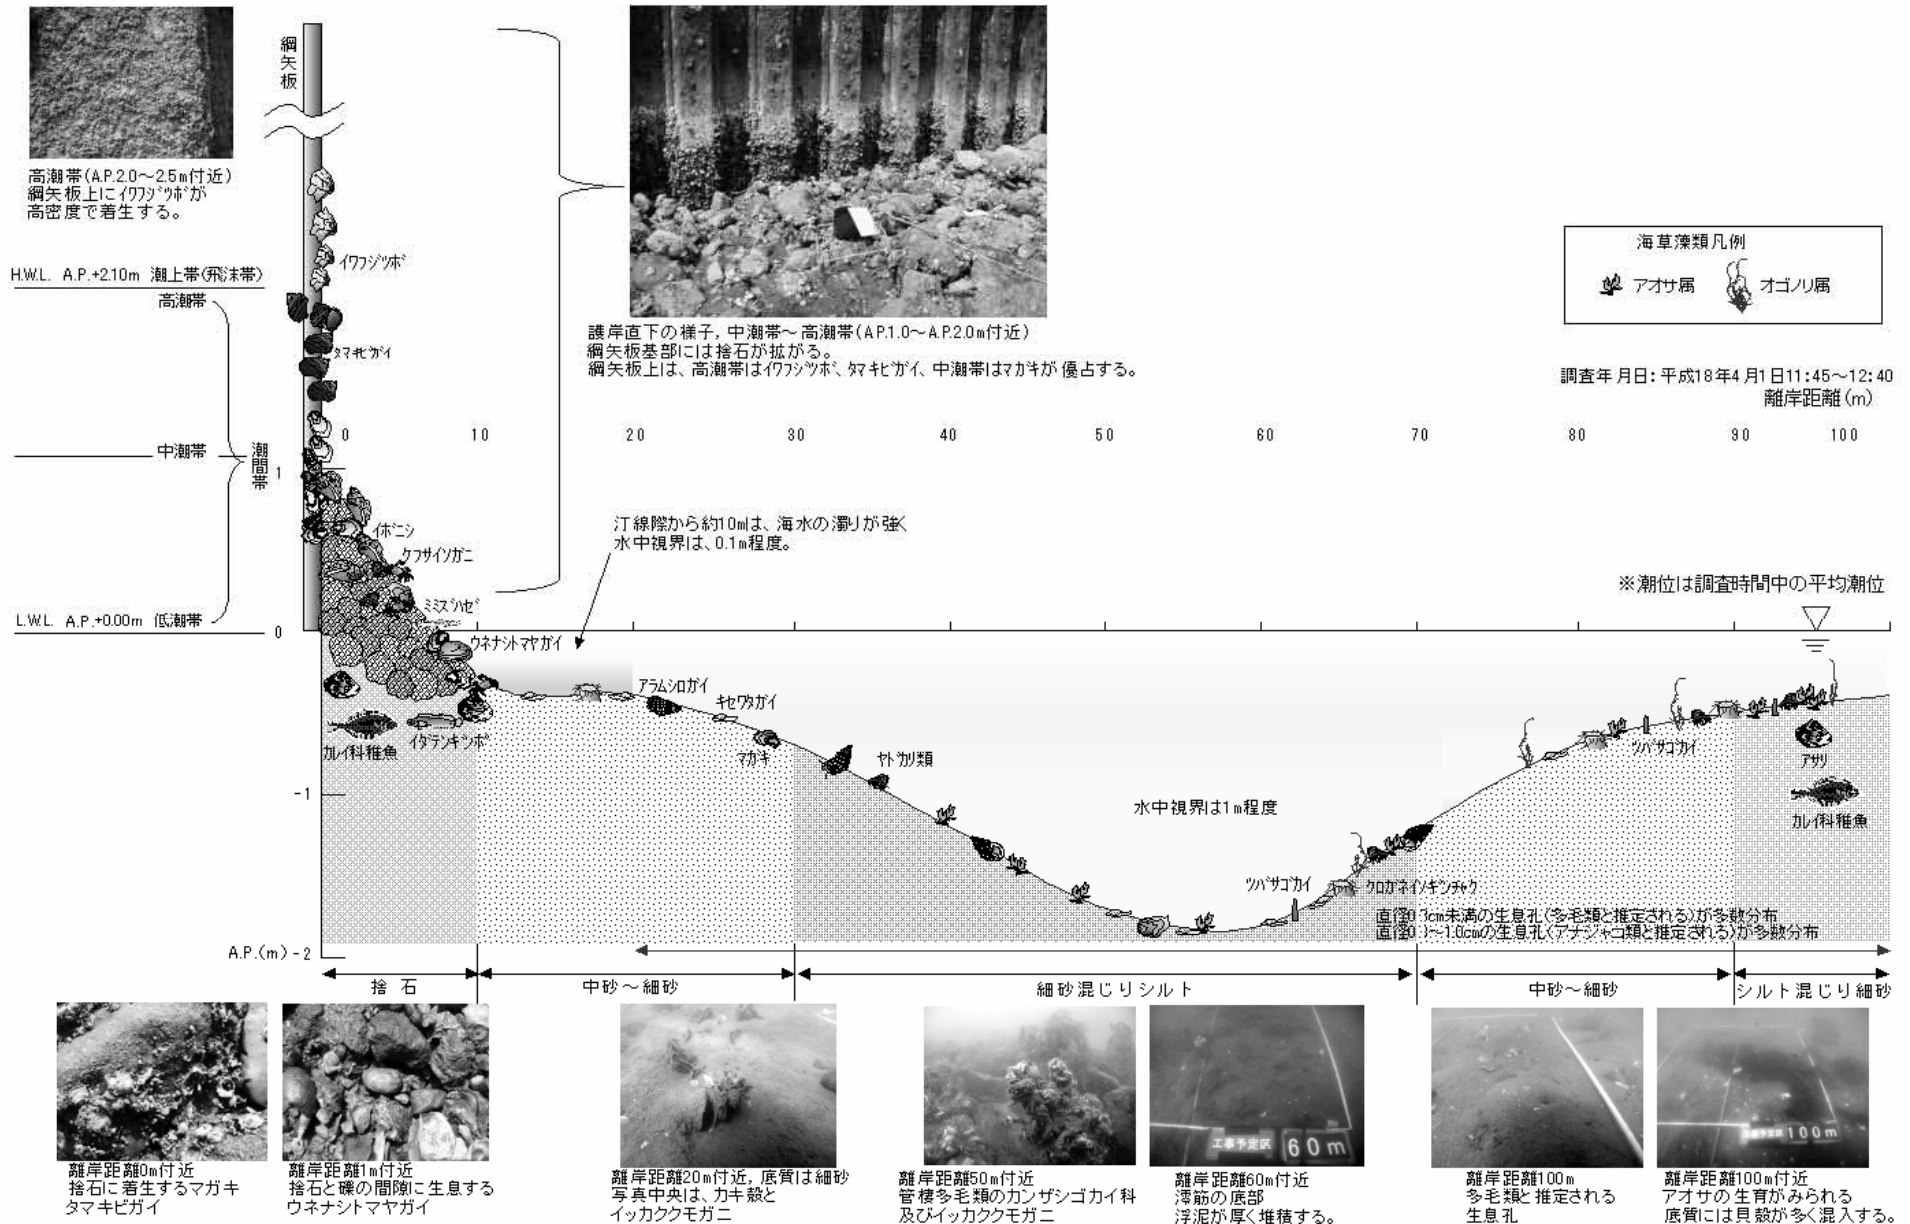
3. 潮間帯生物観察結果 工事予定区における潮間帯生物の分布状況
