平成 28 年度
三番瀬自然環境総合解析

第 2 回専門家会議資料

平成 29 年 2 月

千葉県
いであ株式会社

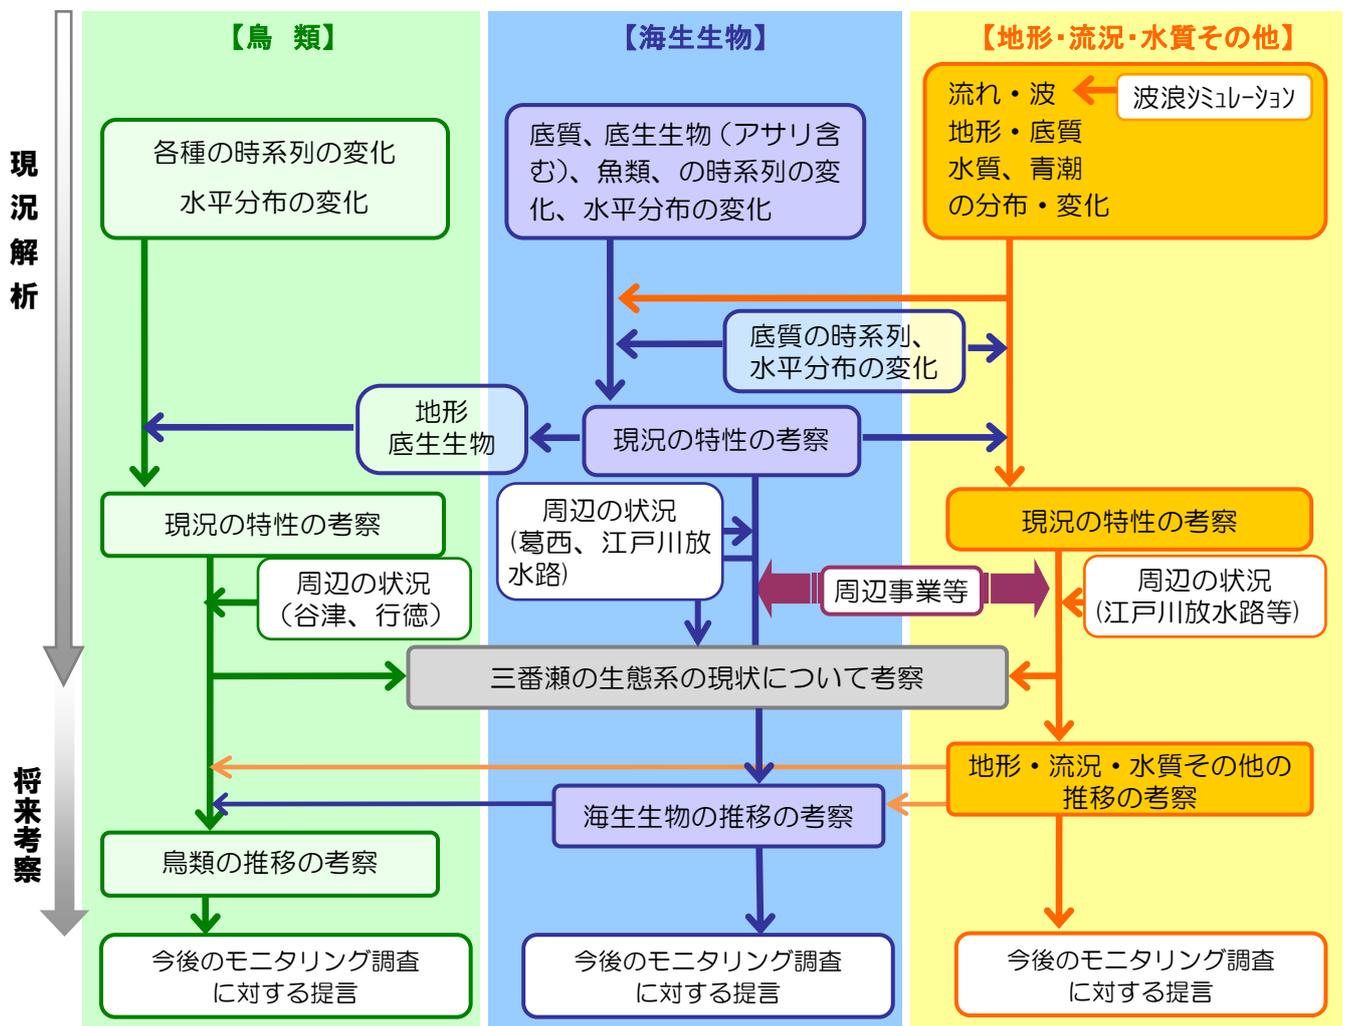
図 I.2.1 解析の全体の構成

解析の全体構成を図 I. 2. 1 に、各項目の解析内容を以下に示す。

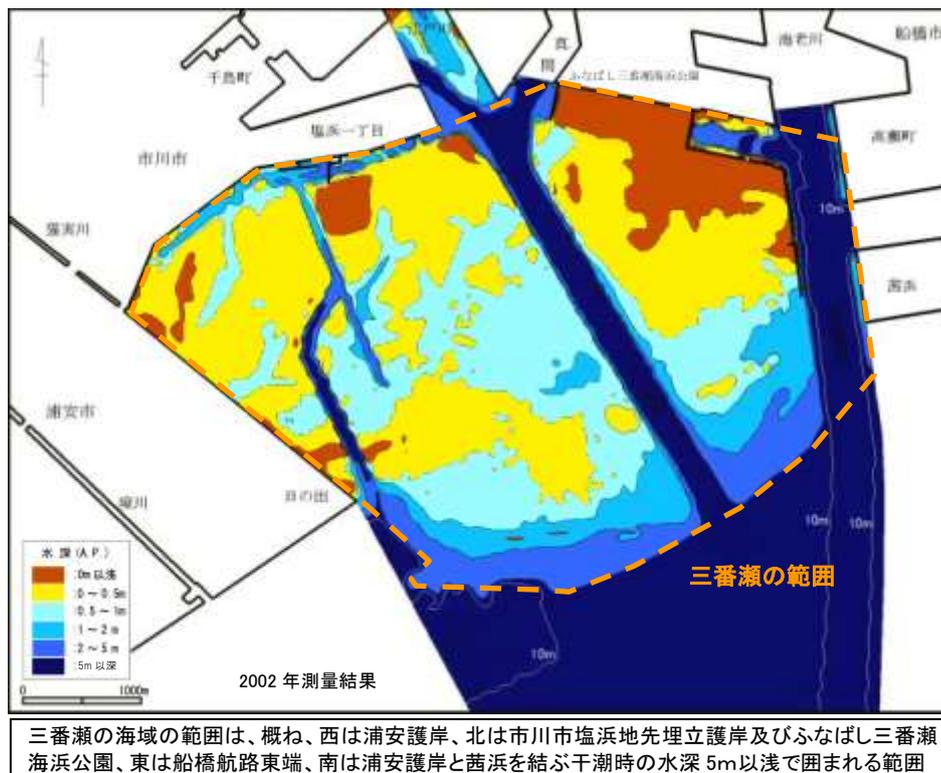
図 I.3.1 総合解析における三番瀬の範囲（千葉県 HP より作成）

「三番瀬自然環境総合解析検討」（以下、「総合解析」と言う。）では、浦安市、市川市、船橋市、習志野市の東京湾沿いに広がる約1,800haの干潟・浅海域（**図 I.3.1**、補足調査と同様の範囲）を、三番瀬として解析の対象とする。陸岸から沖合約3kmの位置に砂堆があり、その内側は水深1.5mよりも浅い静穏な海域である。

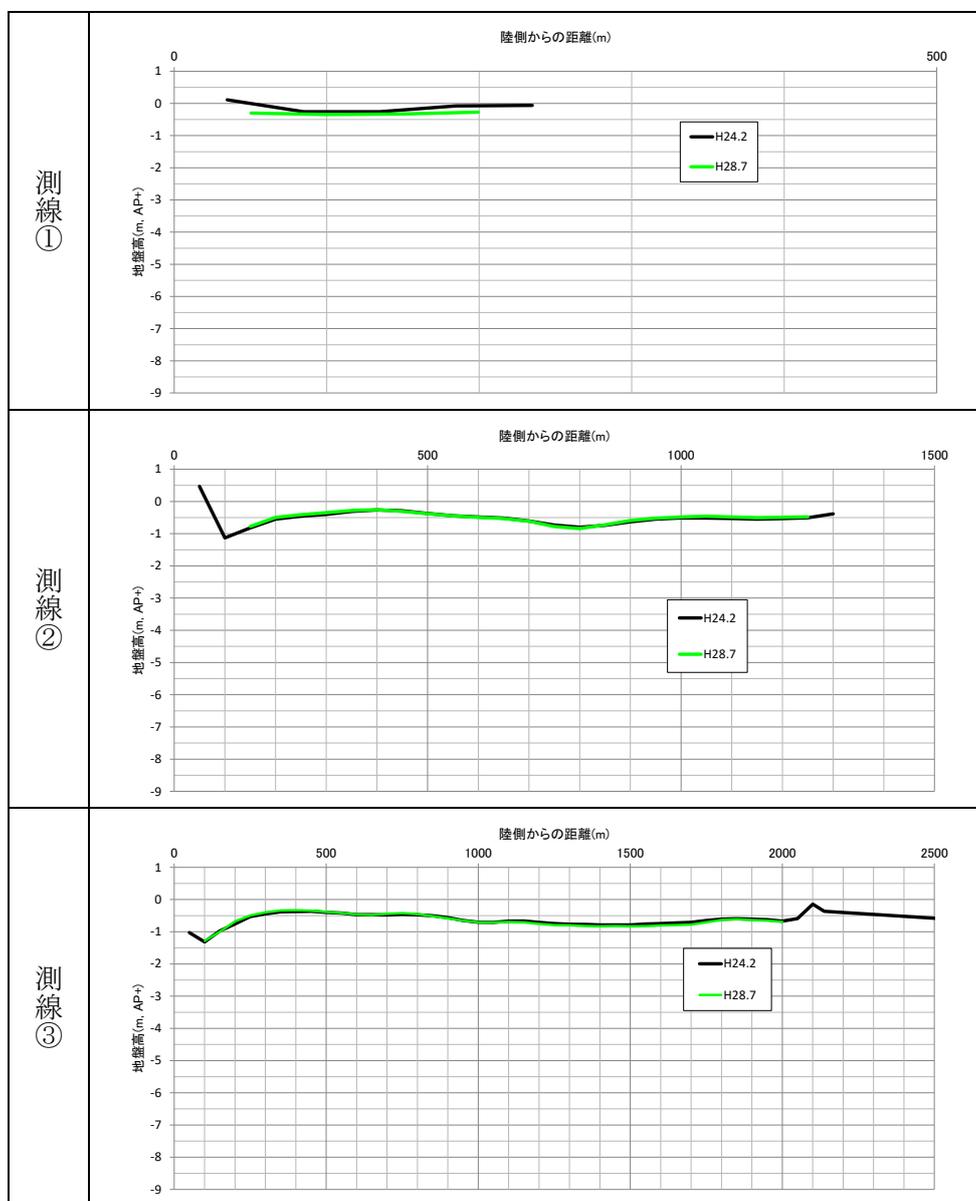
図 II.1.1 測線毎の水深変化(測線①～③)

本業務における測量結果（H28.7）と後述の前回測量結果（H24.2）とを比較して、測線毎の鉛直断面図を以降に示す。

航路部を除き、現在の三番瀬の水深は、4年前と比べて大きな変化はない。東日本大震災（平成23年3月）により地盤沈下^注した後の回復は見られない。測線⑤及び⑥の前置斜面では、若干の侵食も見られる。

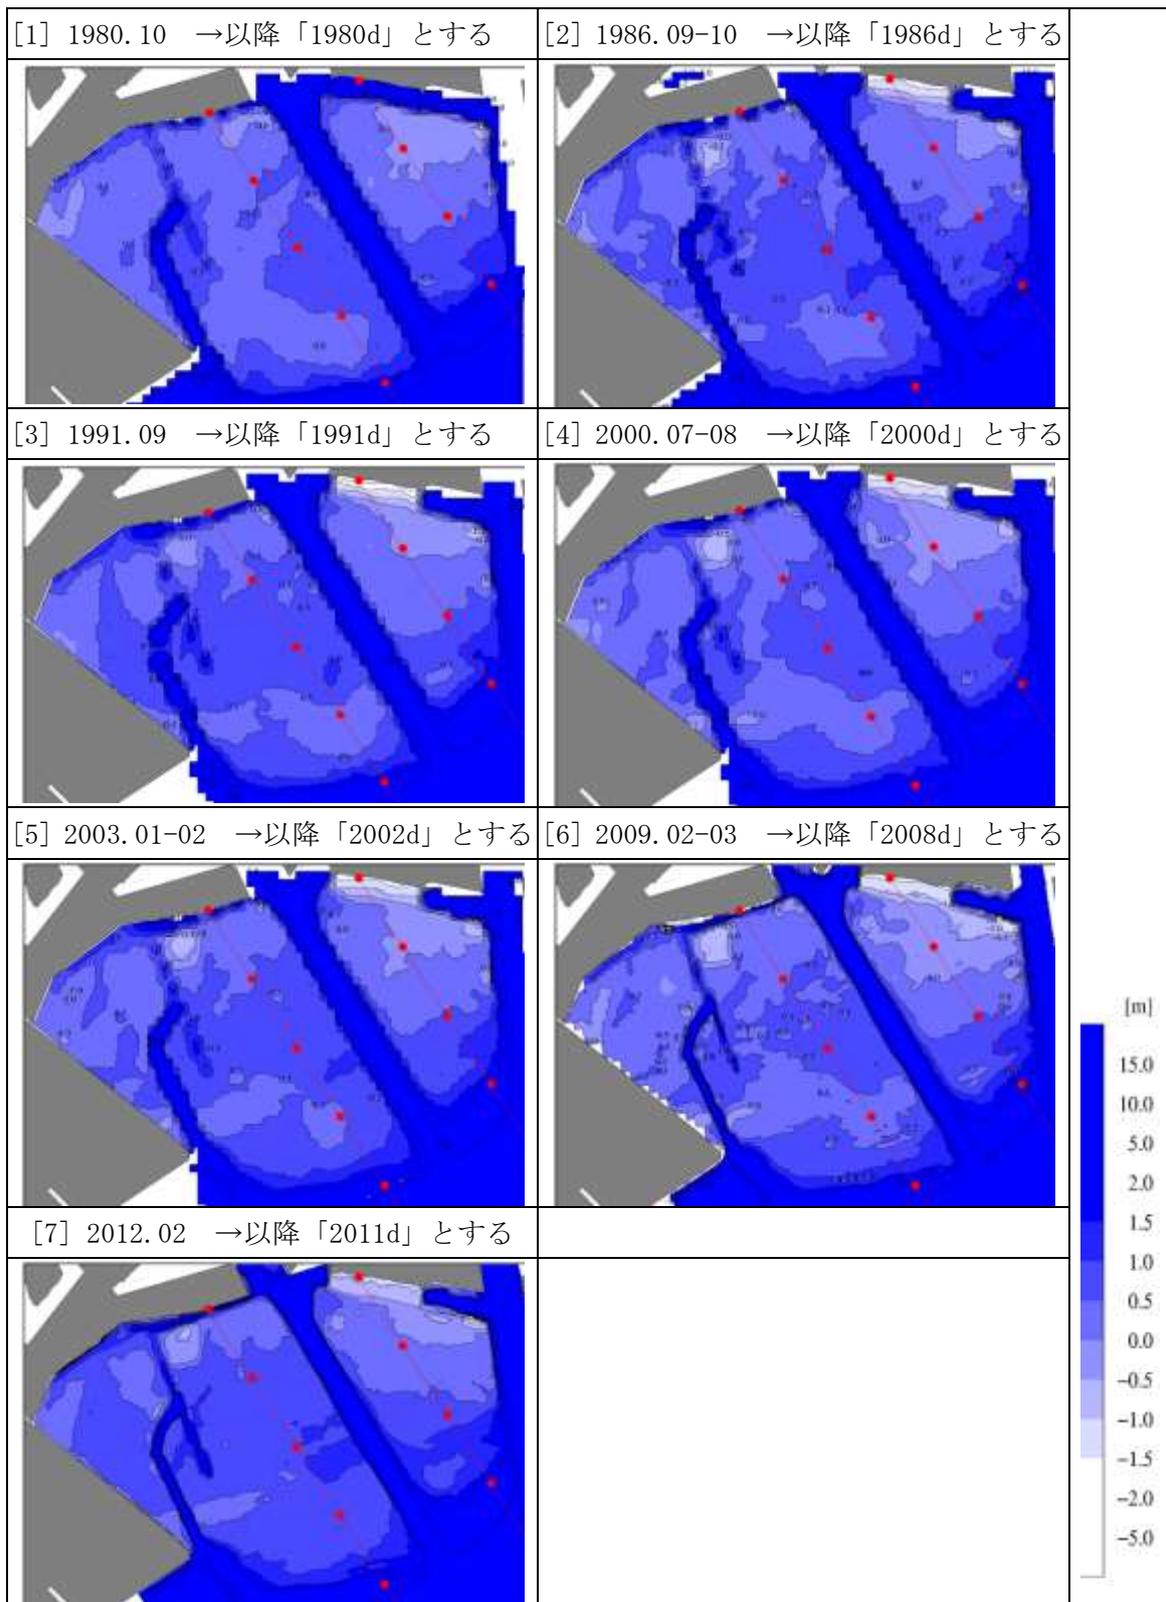
図 II.1.5 水深図(A.P.-)

深浅測量による水深図を図 II.1.5 に、測量時期が時系列に連続する期間での水深変化量を図 II.1.6 に示す。

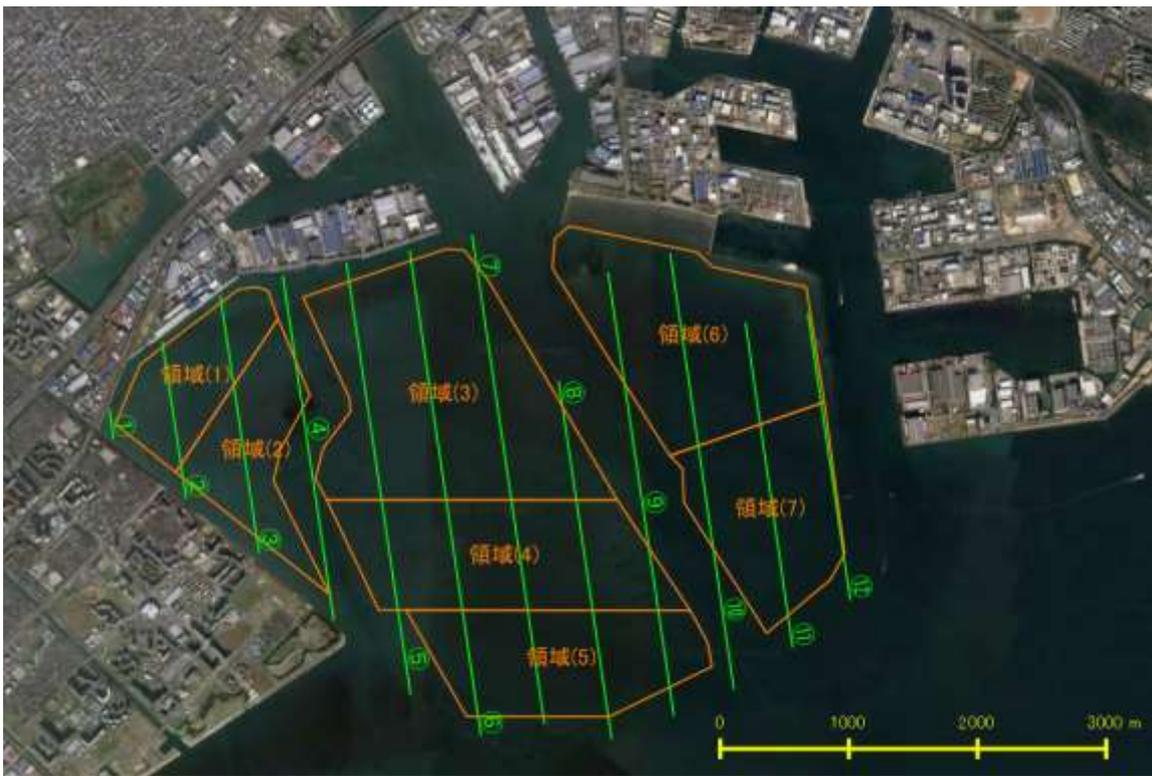
図 II.1.7 領域分割図

三番瀬海域を H22 年度の解析と同様に図 II.1.7 のように 7 領域に分割して解析を行った。各領域の平均水深の経年変化を図 II.1.8 に示す。ここで、航路や滞筋に沿った範囲は海底勾配が大きく、時期によって測量点の水平位置のわずかな違いで大きな変化が表れてしまうので、地形変化解析の対象外とした（航路・滞筋から概ね 100m 程度の範囲）。

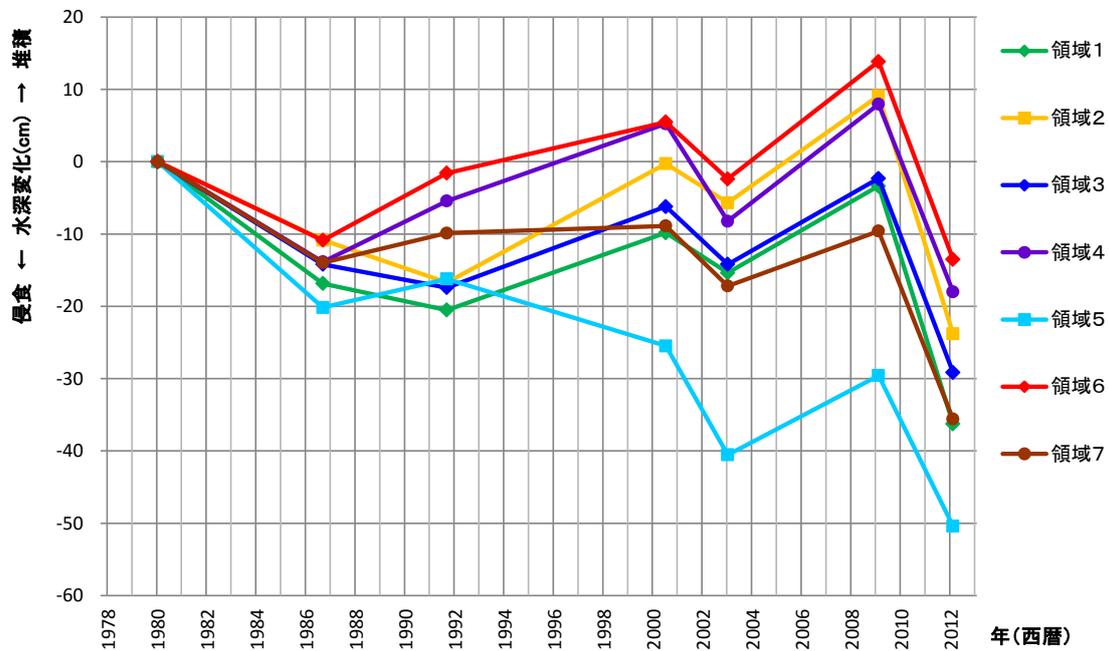
図 II.1.8 領域平均の水深変化(1980年度を0とした場合)

2012 年 2 月には、3 年前と比べて全般に 20～30cm 水深が深くなっており、前年に発生した東日本大震災による地盤沈下の影響が示唆される。

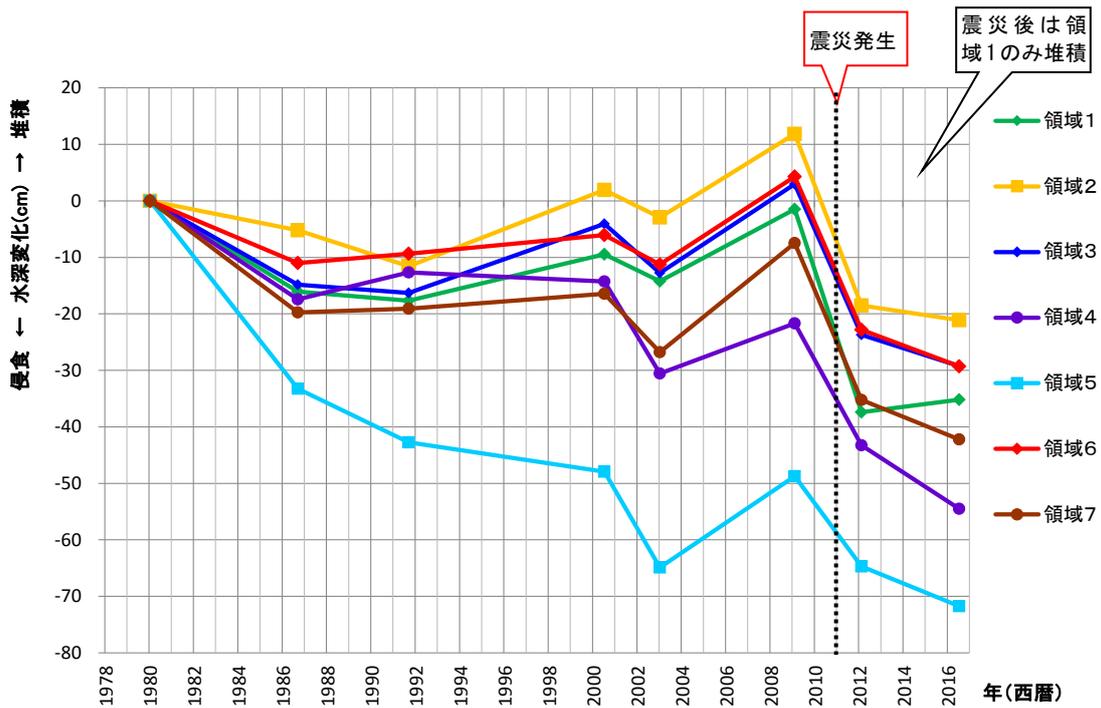
図 II.1.9 領域平均の水深変化(1980年度を0とした場合)

測線上の鉛直断面図（本業務での測量結果を含めた8回分、測線①は省略）を図 II.1.10～図 II.1.20 に示す。それらをもとに、領域1～7までの平均水深の変化を整理した結果を図 II.1.9 に示す。

限られた測線での解析結果ではあるが、東日本大震災（2011年度）による地盤沈下後、領域1（猫実川河口部）を除いて、今年度までは全般的に若干の侵食傾向である。

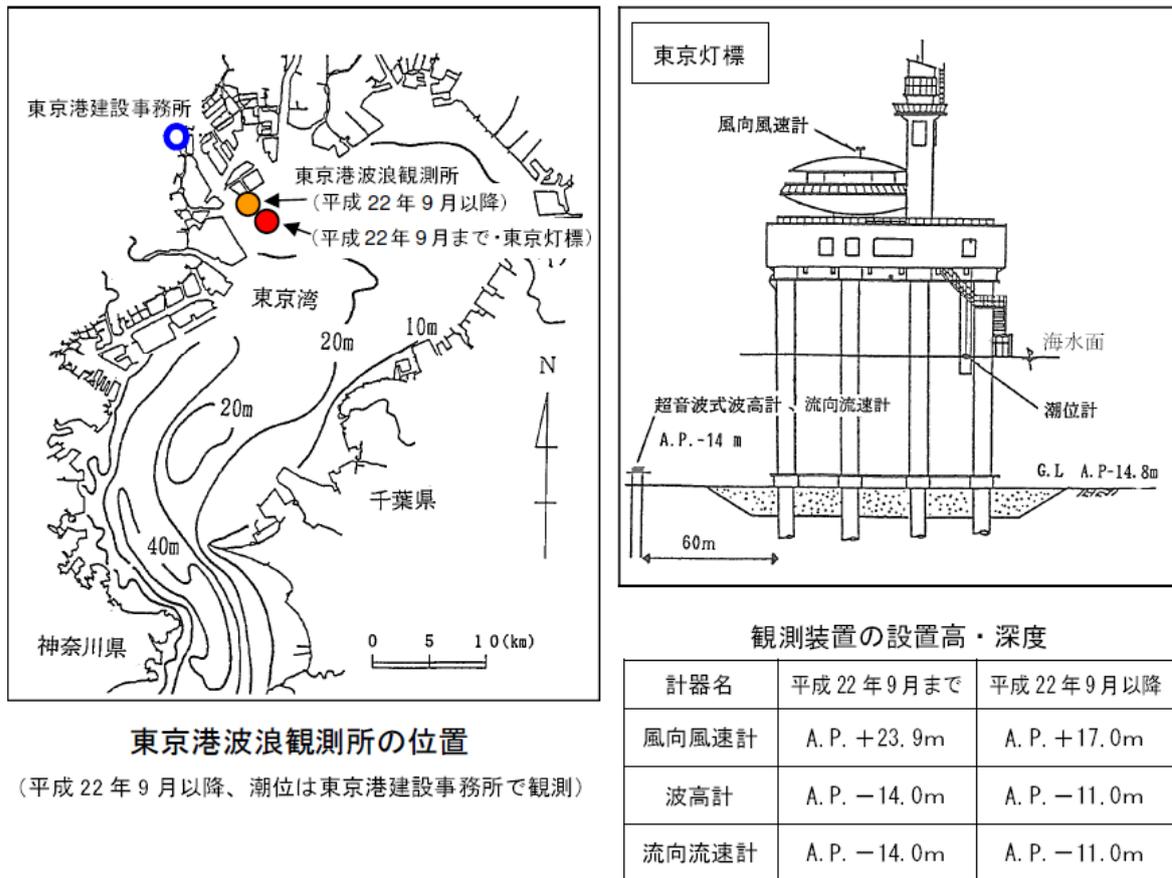
図 II.1.21 東京灯標・東京港波浪観測所の位置、観測装置の設置高・深度

H22年度業務¹では、SMB法に用いる風向・風速として、三番瀬周辺での観測資料のうち周辺海域の海上風を代表していると考えられる東京灯標の風観測資料を収集した。その後、下図に示すように東京灯標は、東京港波浪観測所として移設されたので、平成22年9月以降は、東京港波浪観測所の風向・風速を収集した。

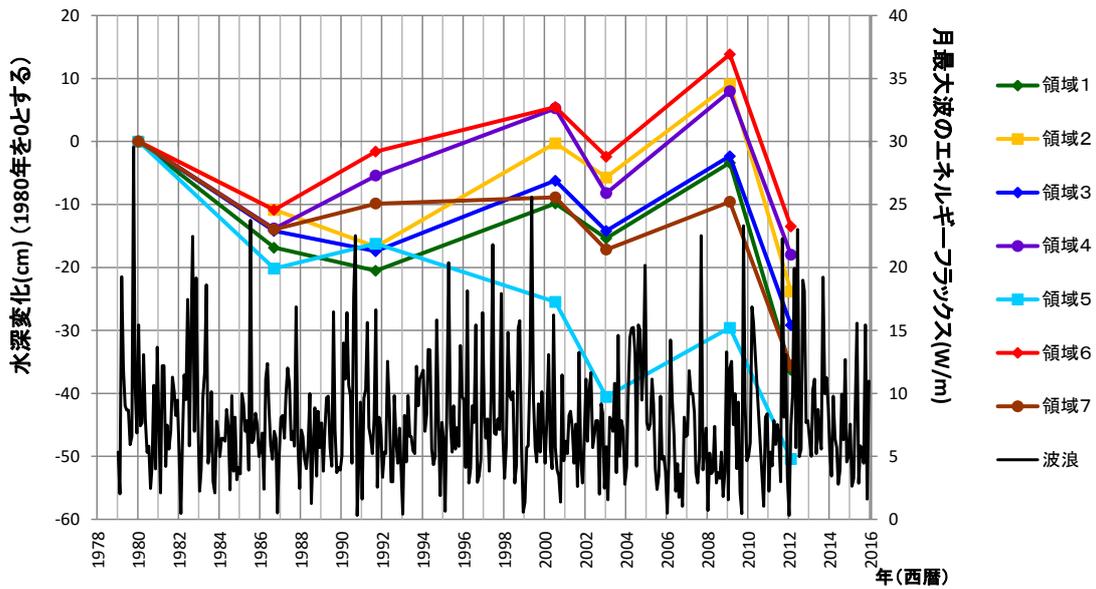
図 II.1.22 領域別平均水深変化量と月最大波のエネルギーフラックス
(領域区分は図 II.1.7 参照)

図 II. 1. 7 に示した領域別の平均水深変化と月最大波のエネルギーフラックス^{注)}の経時変化を図 II. 1. 22 に示す。2008d~2011d の期間に特別に大きな波浪の来襲はみられない。

注) 波のエネルギーフラックス $\equiv 1/8 \cdot \rho g H_{1/3}^2 C_g$

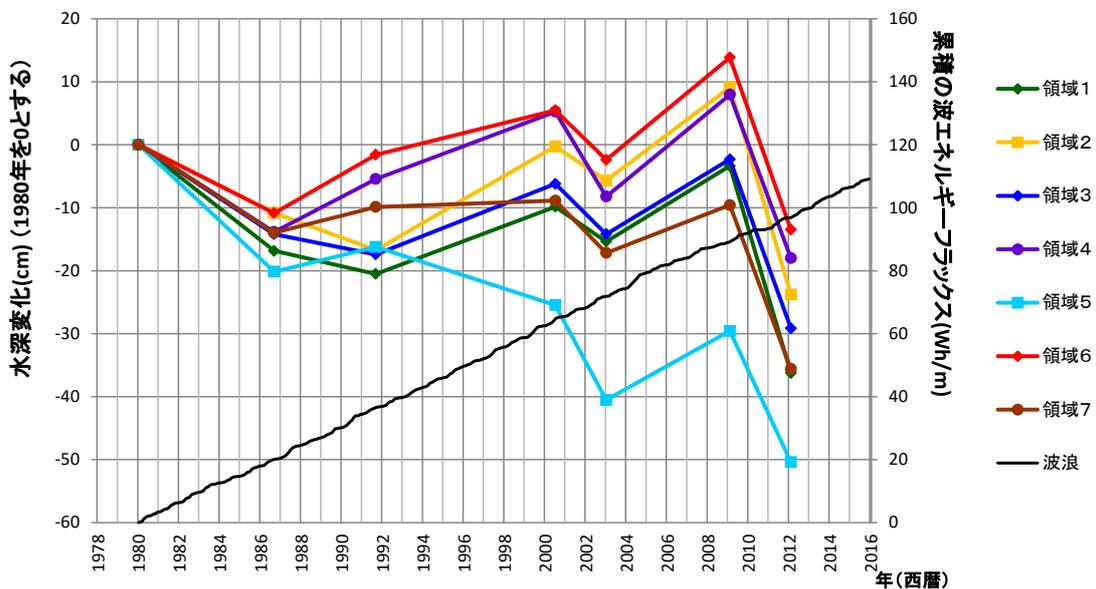
図 II.1.23 領域別平均水深変化量と累積の波エネルギーフラックス
(領域区分は図 II.1.7 参照)

また、領域別の平均水深変化と累積の波エネルギーフラックス^{注)}の経時変化を図 II. 1. 23 に示す。小さな波も含めて累積すると、波のエネルギーは毎年概ねコンスタントであり、長期的な地形変化との対応はみられない。

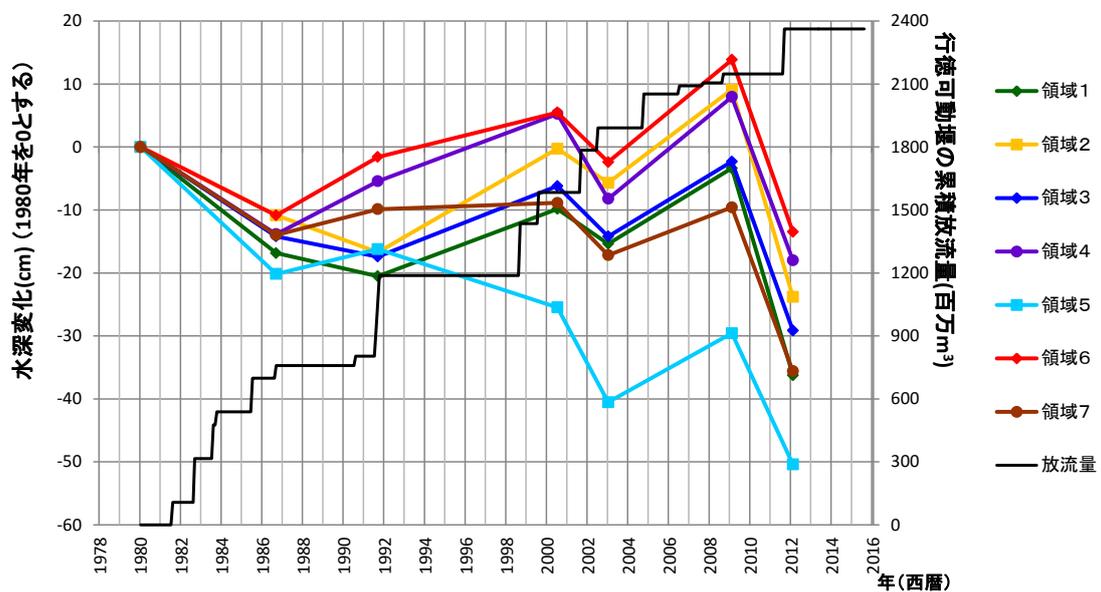
図 II.1.24 領域別平均水深変化量と行徳可動堰の累積放流量

行徳可動堰の開放実績及びその際に観測された流量を表 II.1.1 に示す。また、図 II.1.24 は、領域別平均水深変化量と行徳可動堰の累積放流量の推移を示したものである。2000d～2002d で一時的な侵食傾向であったが、その期間にも行徳可動堰の開放実績はある。H22 年度の総合解析¹でも述べたが、出水（行徳可動堰の開放）の実績と地形変化との関連性は明確ではない。

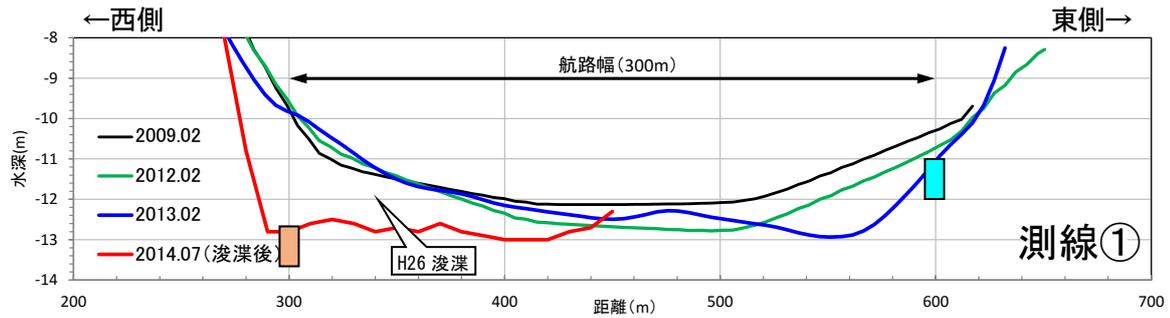
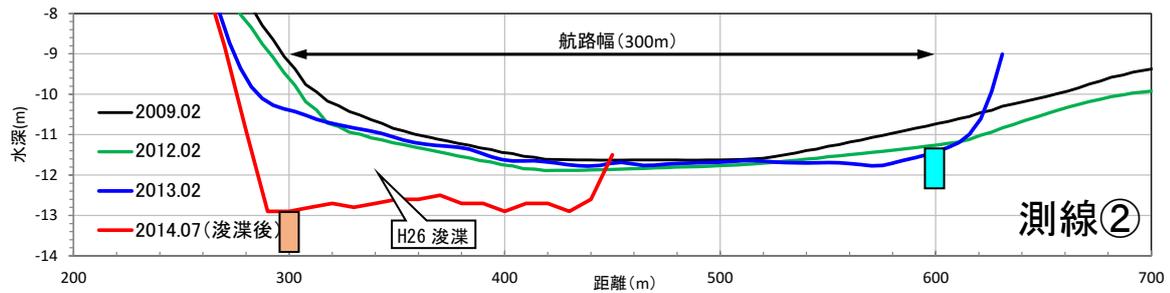
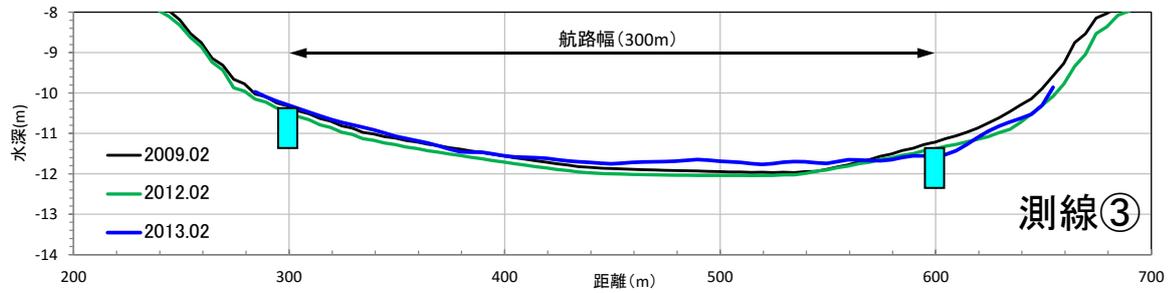
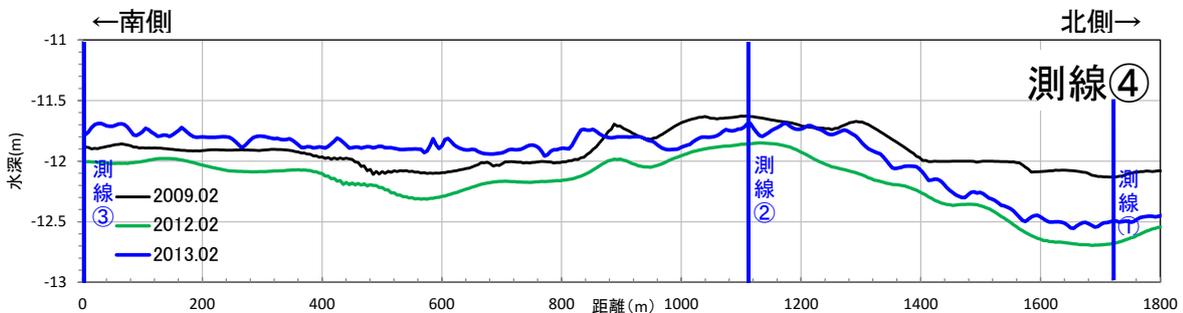
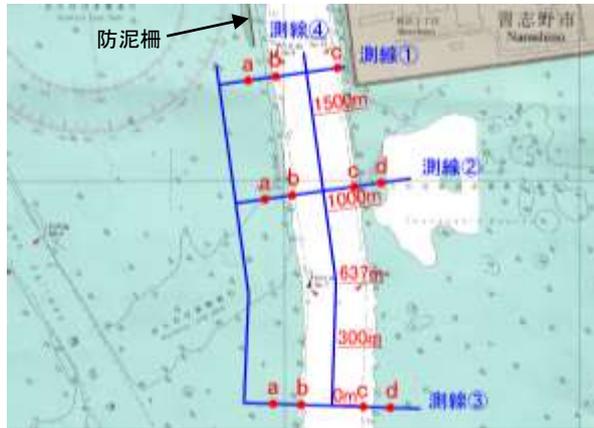
図 II.1.25 船橋航路横断面の重ね合わせ図

航路の浚渫実績を表 II.1.2 に示す。船橋航路については、測量結果に基づいて埋没実態の把握とそのメカニズムの検討が行われており、表 II.1.3 に示す結果となっている。土砂は三番瀬側から流入していると考えられ、約 11 万 m³/年の土砂が堆積している。後述の図 II.1.26 に示す解析結果などから、市川航路にも概ね同等の土砂が浅瀬部（三番瀬）から流入して堆積していると考えられる。

航路埋没の現象とメカニズム		事象または推定
埋没実態	埋没箇所	・航路全域（三番瀬側の航路法面付近が顕著）
	埋没速度、埋没土量	・年間 5cm 程度（航路部で約 11 万 m ³ /年の土砂が堆積）
	埋没材料	・シルト、粘土の細粒分（浮泥でなく、比較的圧密している）
	埋没時期	・航路全域を通じて埋没速度は比較的小さく、かつ同等であることから、年間を通じて埋没が生じているものと考えられる
埋没要因	埋没土砂の供給源	・周辺の海底の土砂が高波浪時に浮遊（高波浪時に濁度が上昇）
	運搬外力	・潮流（海浜流の流速は小さく、埋没事象が説明できない）
	運搬経路	・西側（三番瀬側）からの土砂供給が多い（西側法面の堆積）

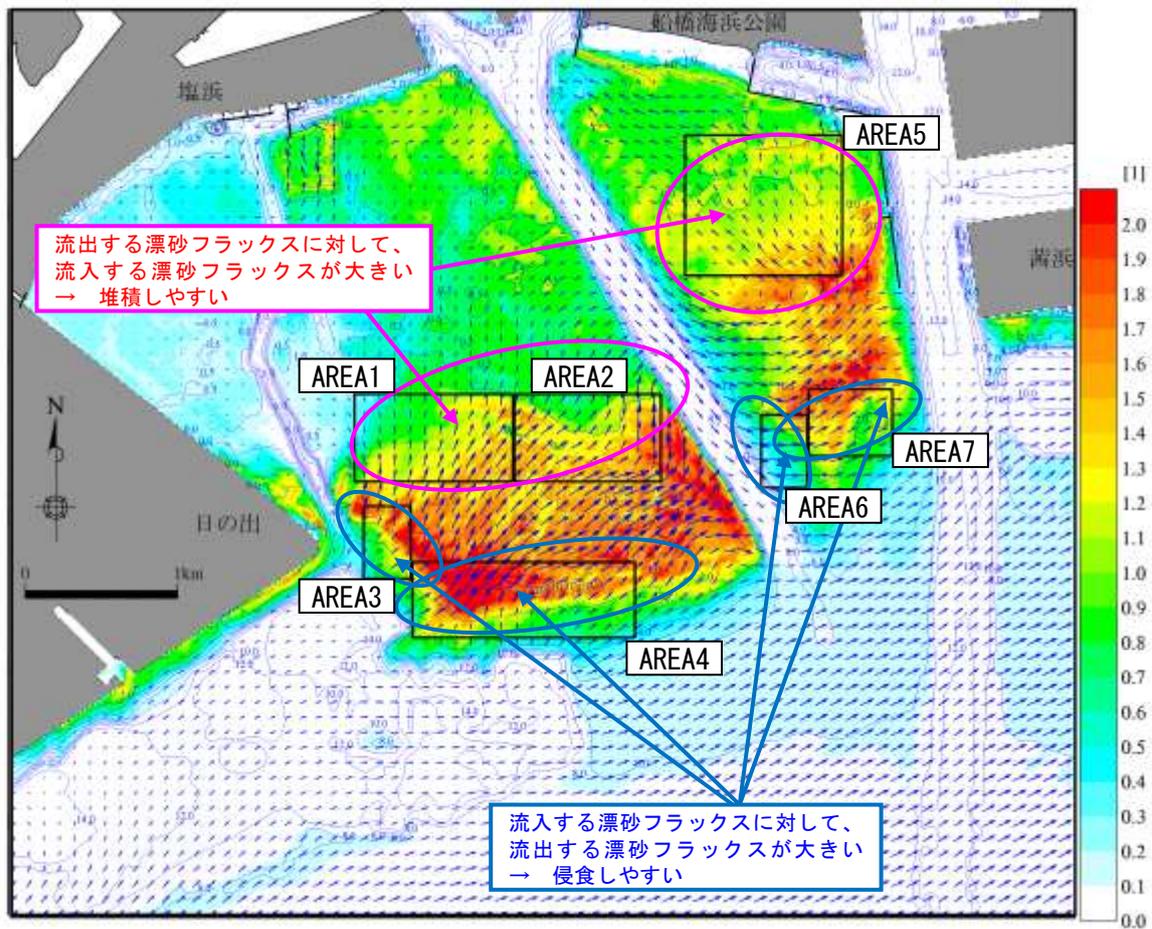
図 II.1.26 平均粒径に対するシールズ数と海浜流ベクトル(風応力を考慮)の平面分布
（月最大波 SSW, M.S.L）

平成 22 年度の総合解析¹では、波によるシールズ数と海浜流の計算結果から定性的に漂砂特性を解析し（図 II.1.26 参照）、2008 年度までの長期的な地形変化（図 II.1.27 参照）との整合性を示した。

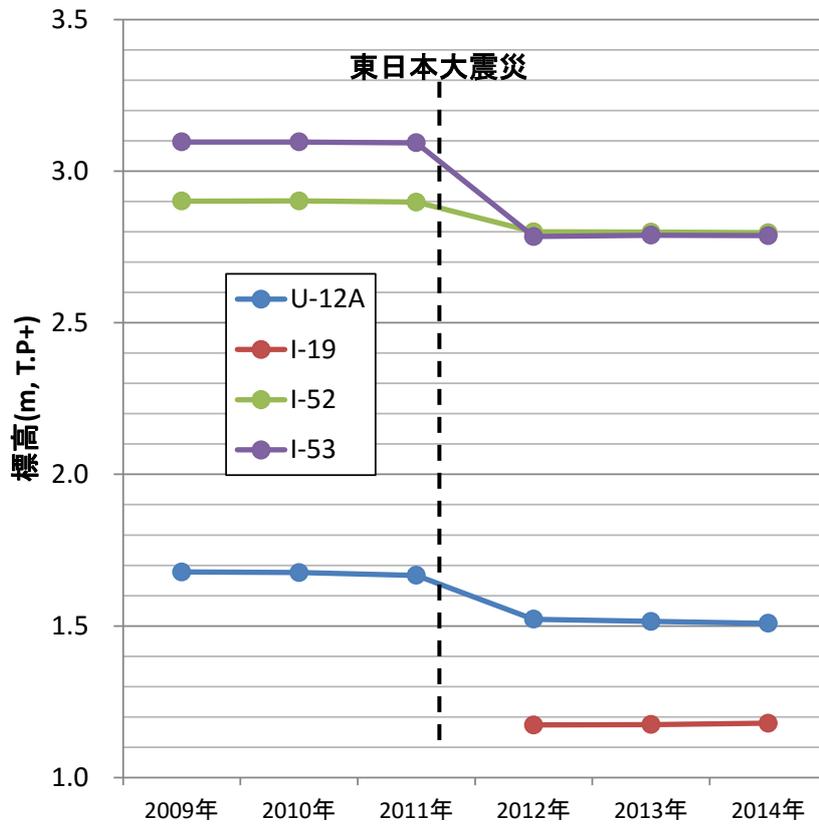
図 II.1.29 三番瀬周辺の水準点の標高変化

三番瀬周辺の水準点（図 II. 1. 28 参照）の標高変化を図 II. 1. 29 に示す。沿岸の地点では、東日本大震災を挟んだ 2011 年～2012 年にかけて、0. 1～0. 3m の地盤沈下が見られる。地点によるバラつきがあるが、2011 年以前のデータが無い U-12A を除く 3 地点の平均では 0. 18m の地盤沈下であり、前述の水深変化量（20～30cm）と比べるとやや小さな変化である。その後の回復は、ほとんど見られない。

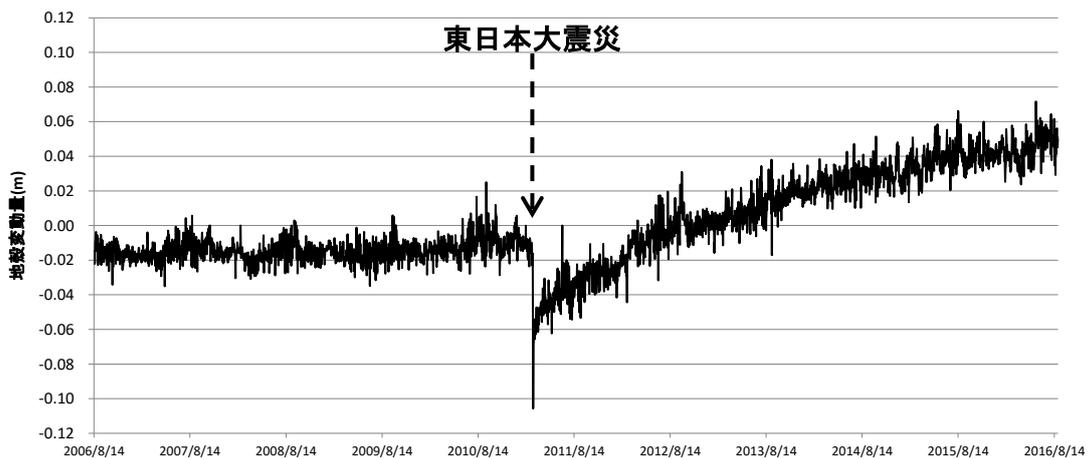
図 II.1.30 千葉市川(国土地理院)の過去10年間の地殻変動量

国土地理院による「千葉市川」（図 II. 1. 28 参照）の過去 10 年間の地殻変動量を図 II. 1. 30 に示す。東日本大震災による地盤沈下は 0. 1m 程度であり、その後は回復している。国土地理院の観測地点は内陸側にあり、上記の沿岸地点との東日本大震災による地盤沈下量及びその後の回復の違いは、土質性状の違いによる液状化の発生の有無によるものであると考えられる。

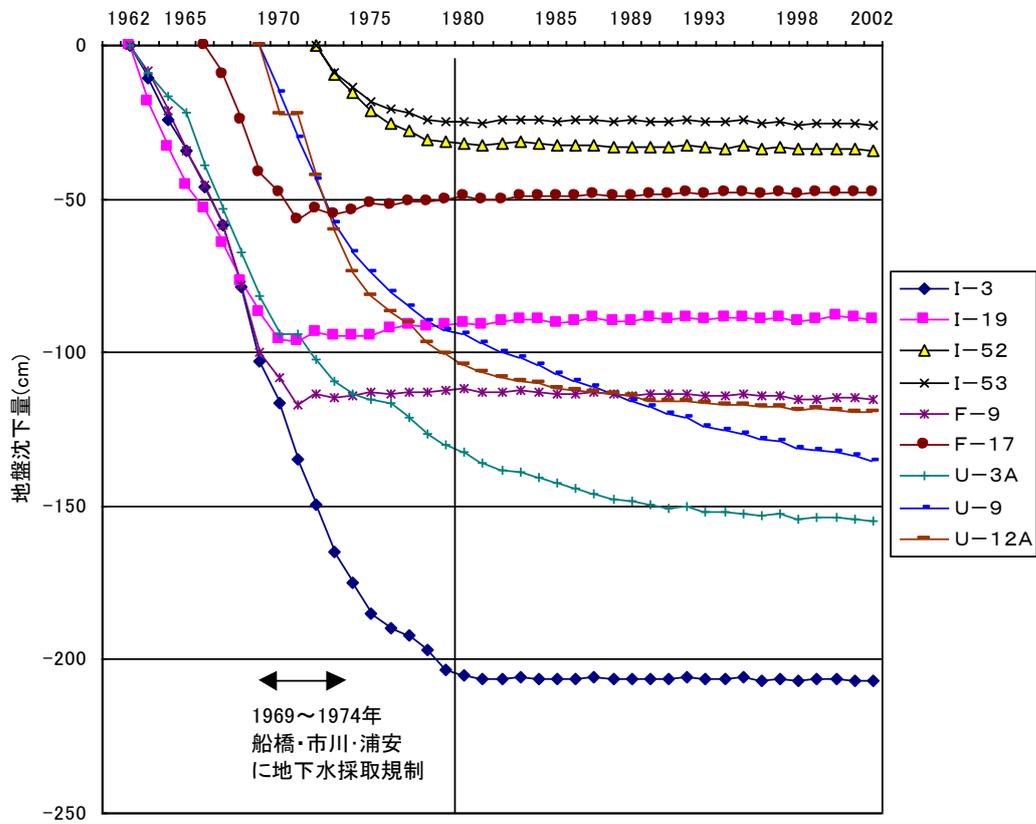
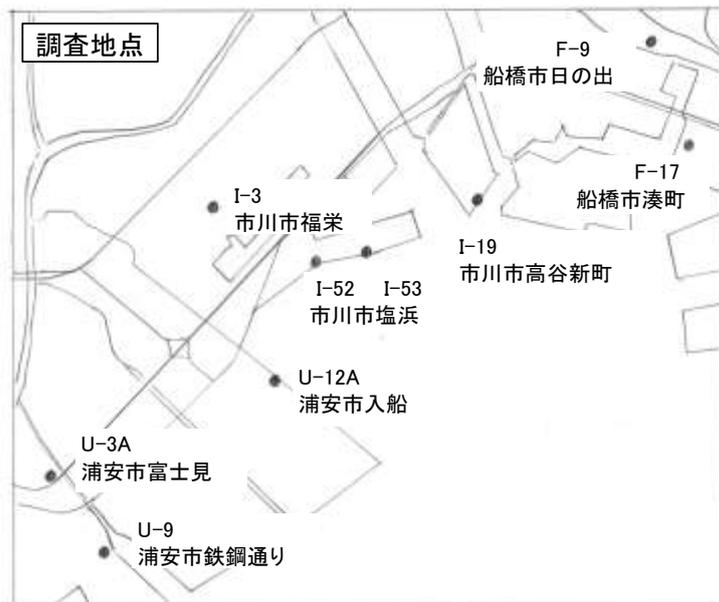
出典) 千葉県(2004):平成15年度三番瀬自然環境総合解析「三番瀬の現状」報告書
 図 II.1.31 1960年代からの三番瀬周辺水準点の地盤沈下量

参考までに、1960 年代からの三番瀬周辺水準点の地盤沈下量の水位を図 II. 1. 31 に示す。船橋市及び市川市の沿岸では 1960 年～1970 年代において地盤沈下が見られたが、1980 年頃には概ね収束していた。一方、浦安市の沿岸では、2000 年頃まで地盤沈下が進行していた。

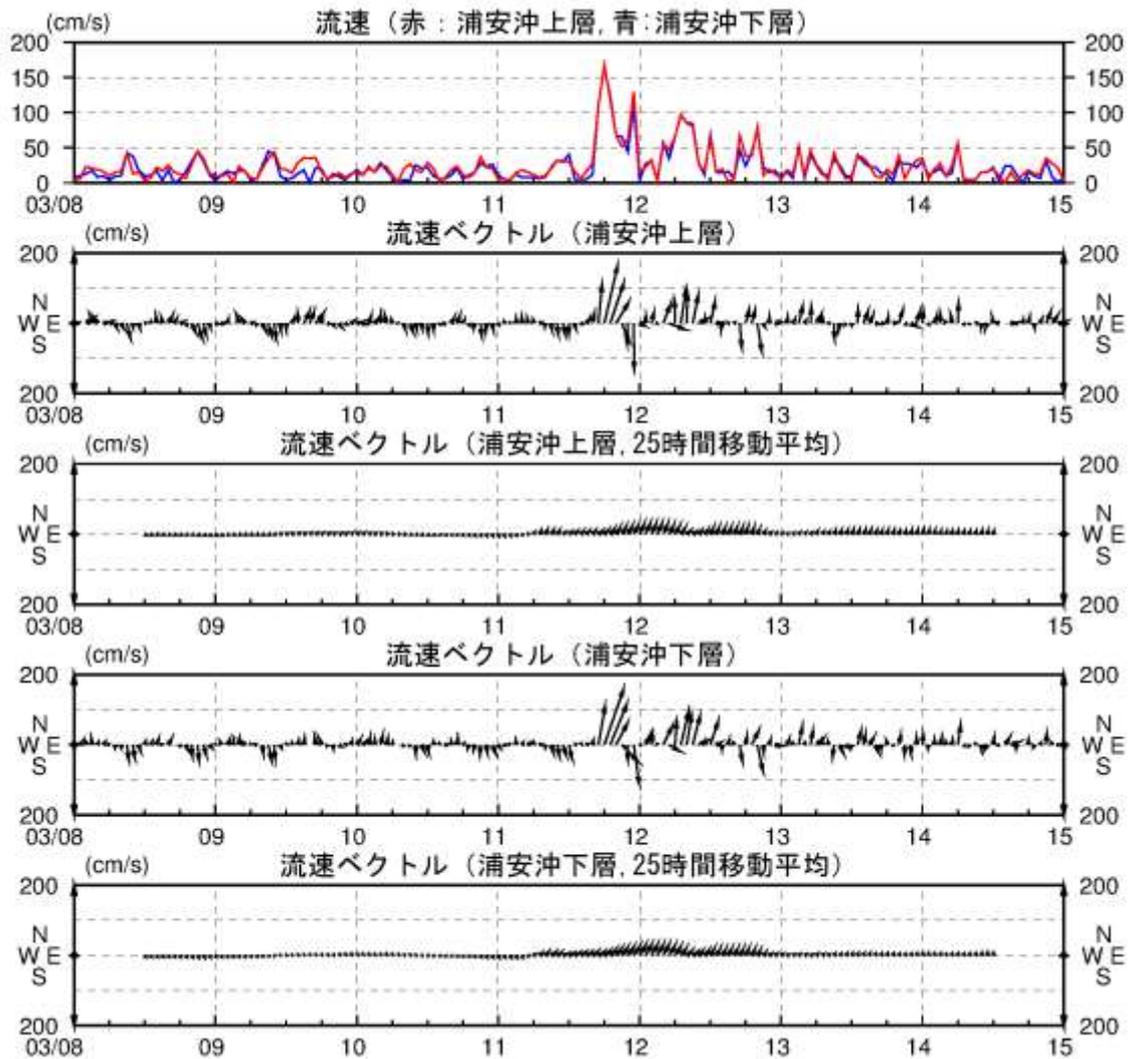
図 II.1.32 東日本大震災(2011/3/11)前後の浦安沖モニタリングポストの流況

東日本大震災前後の浦安沖モニタリングポストの流況を図 II.1.32 に示す。2011 年 3 月 11 日 14 時 46 分の地震発生後、津波の来襲により、押し波に伴う北流に続いて引き波に伴う南流が観測されている。引き波時の流速は 1 時間毎のデータでみても 100cm/s を超えおり、三番瀬内でも沖向きの流れが顕著であった可能性が高い。それに伴って細粒分が沖に流されて、侵食が生じるとともに、(一時的に)シルト・粘土分が低下した可能性がある。

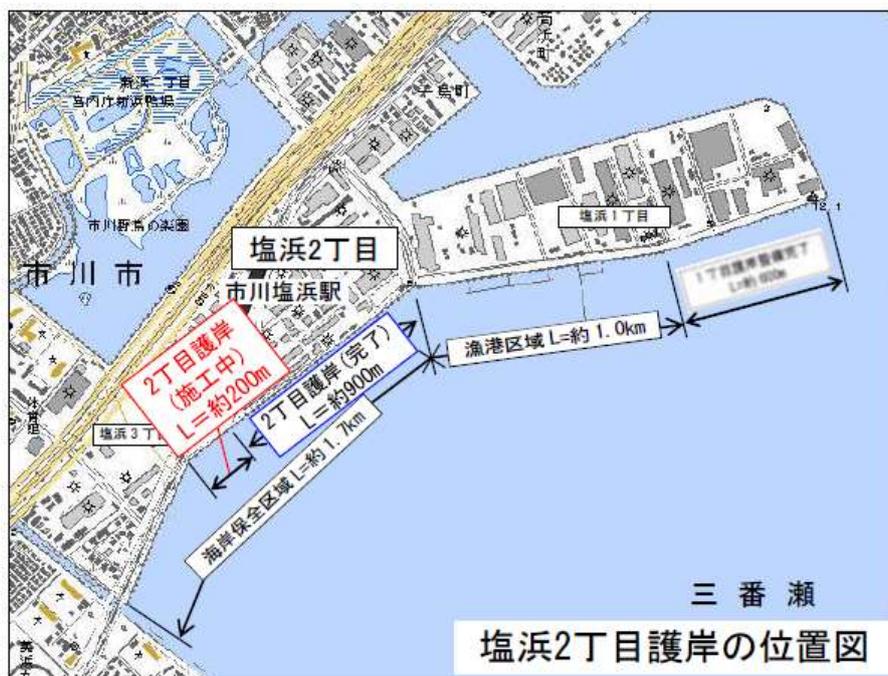
図 II.1.34 塩浜2丁目護岸の位置

2010年度（平成22年度）以降、塩浜地区の護岸改修（石積護岸への改修）が引き続き行われており、現在は、塩浜2丁目の護岸整備が行われている（図II.1.34参照）。引き続きモニタリングが行われているが、現在までの地形の変化状況は軽微である。

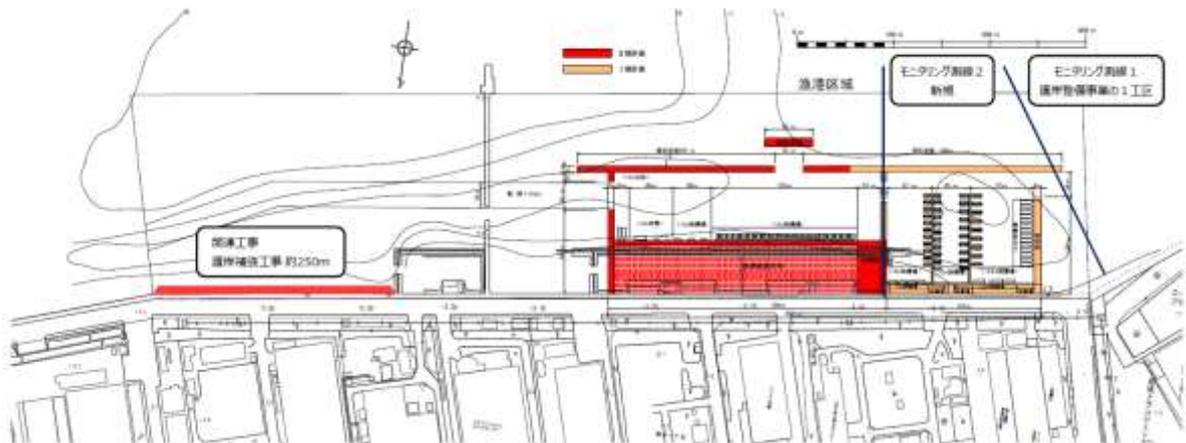
図 II.1.35 市川漁港:全体計画平面図

市川漁港整備事業では、環境負荷低減のため、防波堤をジャケット式（傾斜板式）にするなどの反射波や流況への影響の少ない構造形式による設計が行われている。今年度からモニタリングが行われているが、地形への影響があるとしても局所的であると考えられる。防泥柵の補修に関しても、三番瀬の地形への影響は小さいものと考えられる。
