平成 28 年度
三番瀬自然環境総合解析

第 2 回専門家会議資料

平成 29 年 2 月

千葉県
いであ株式会社

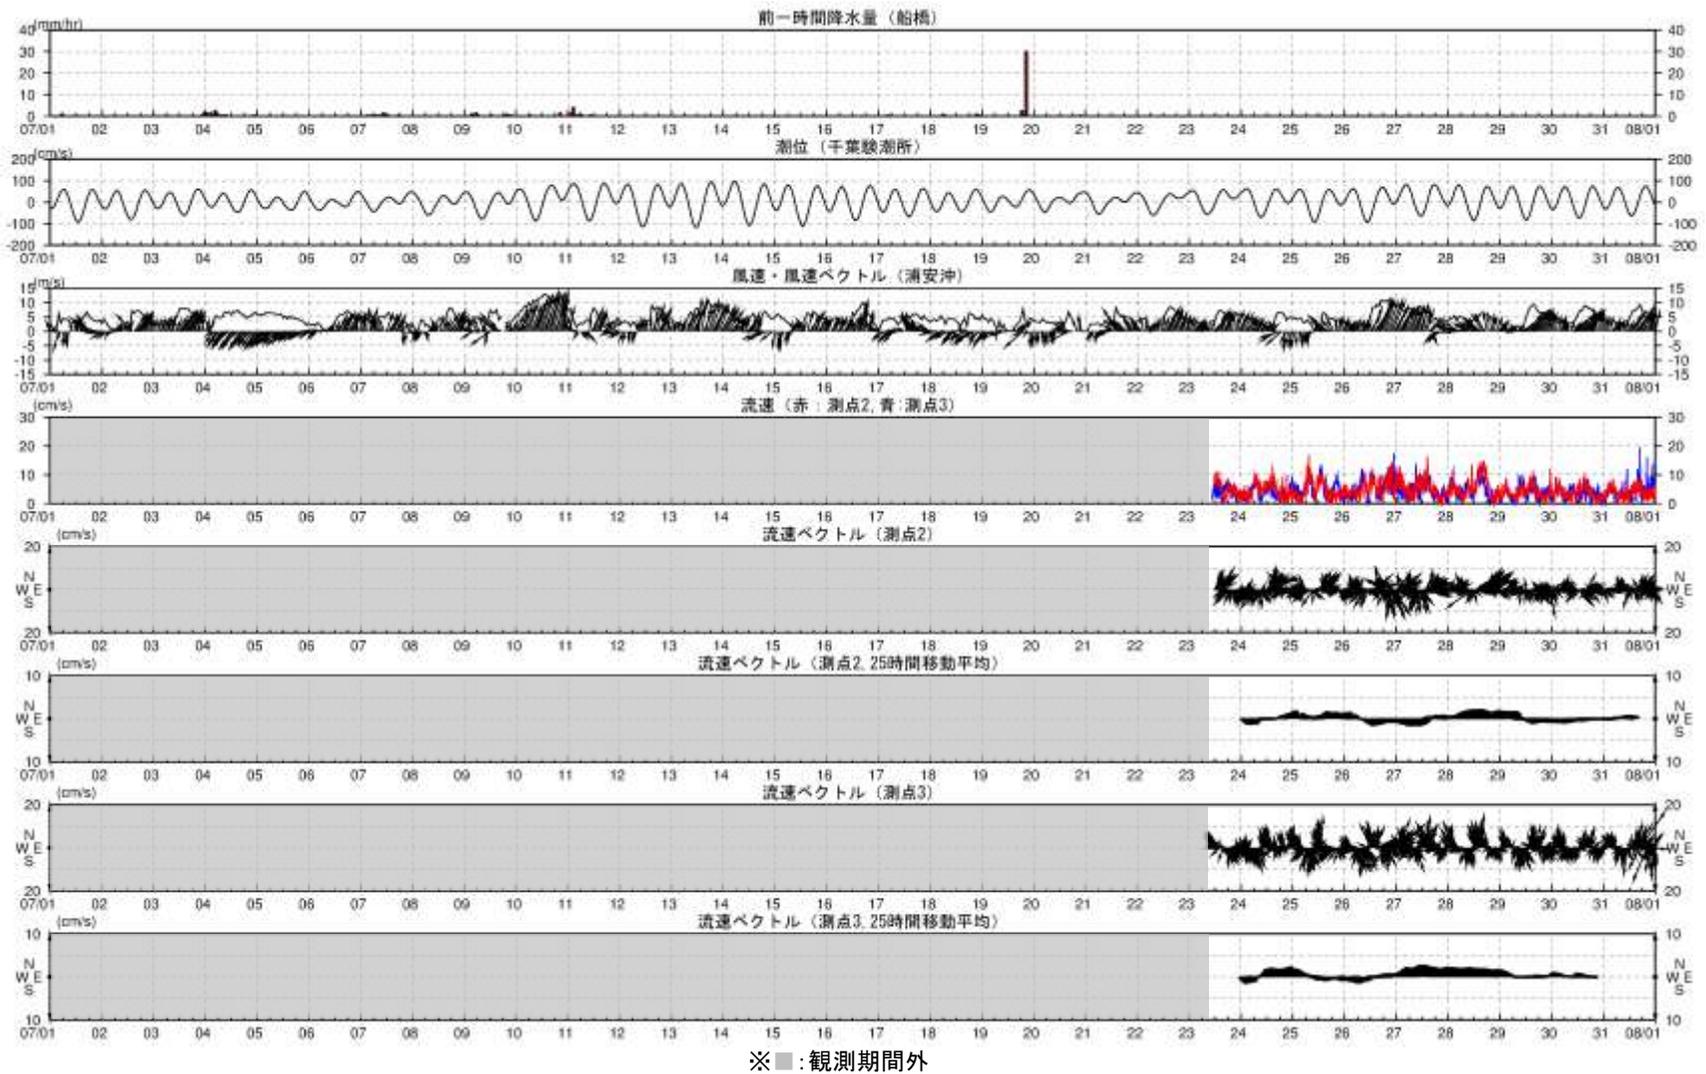
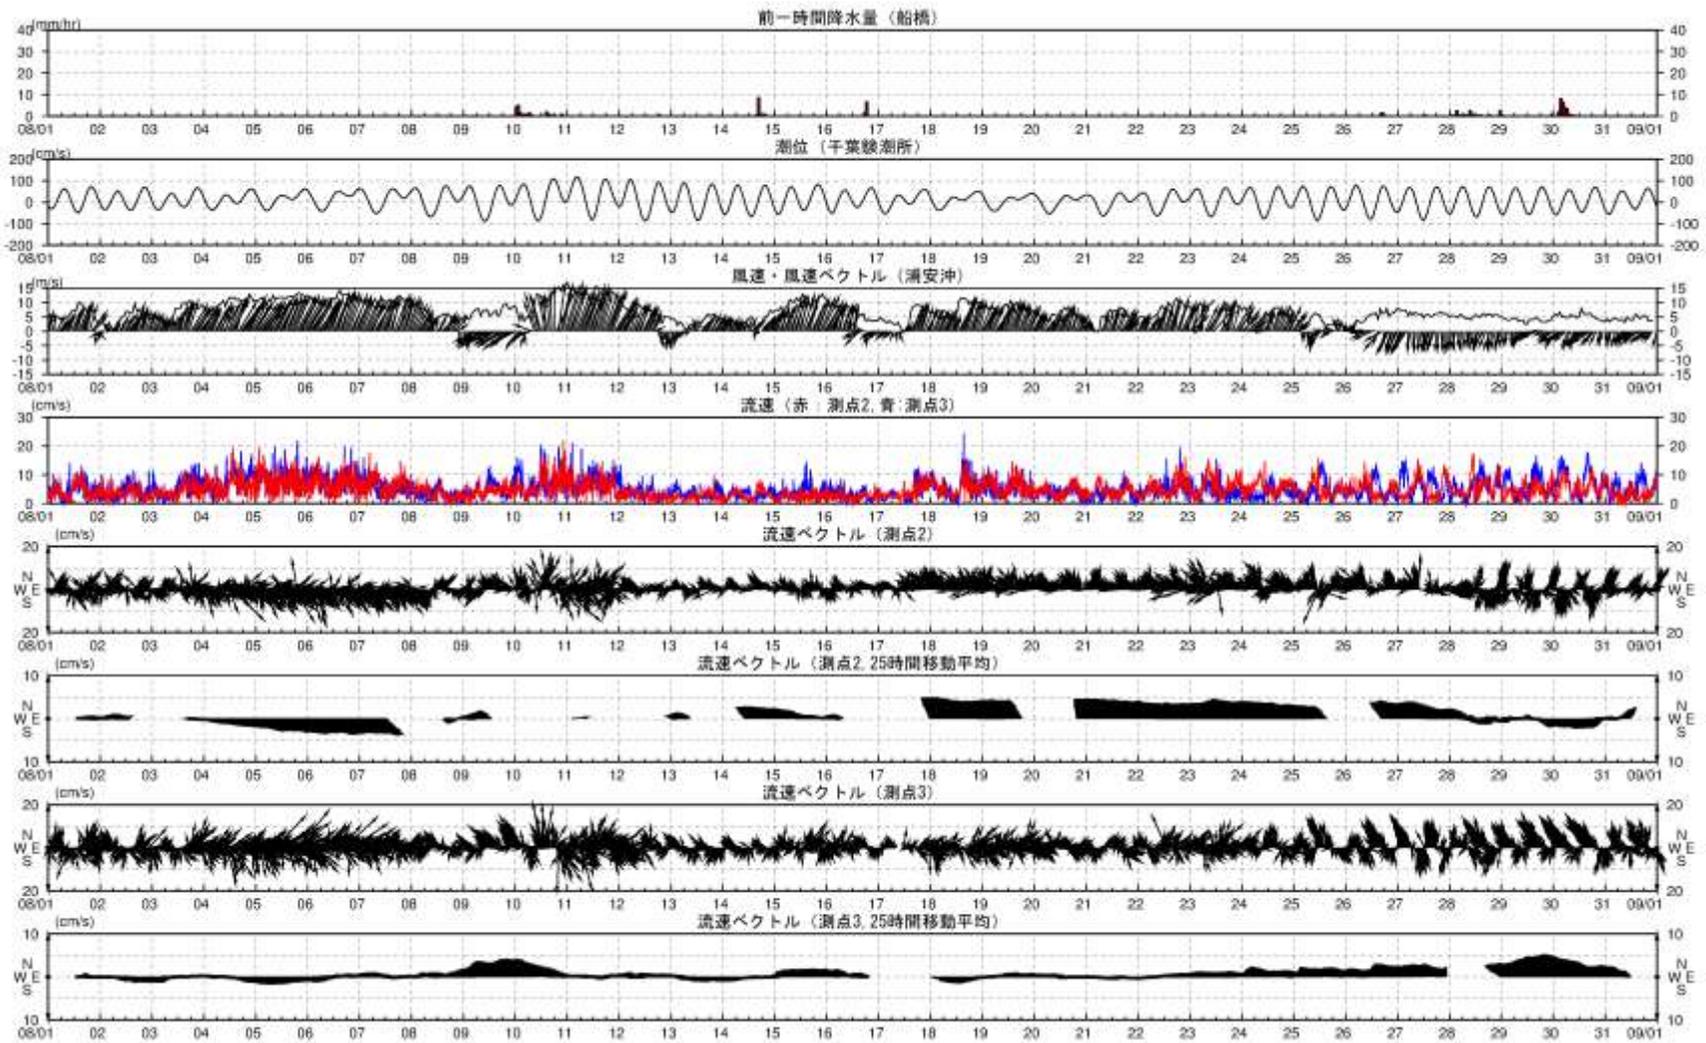
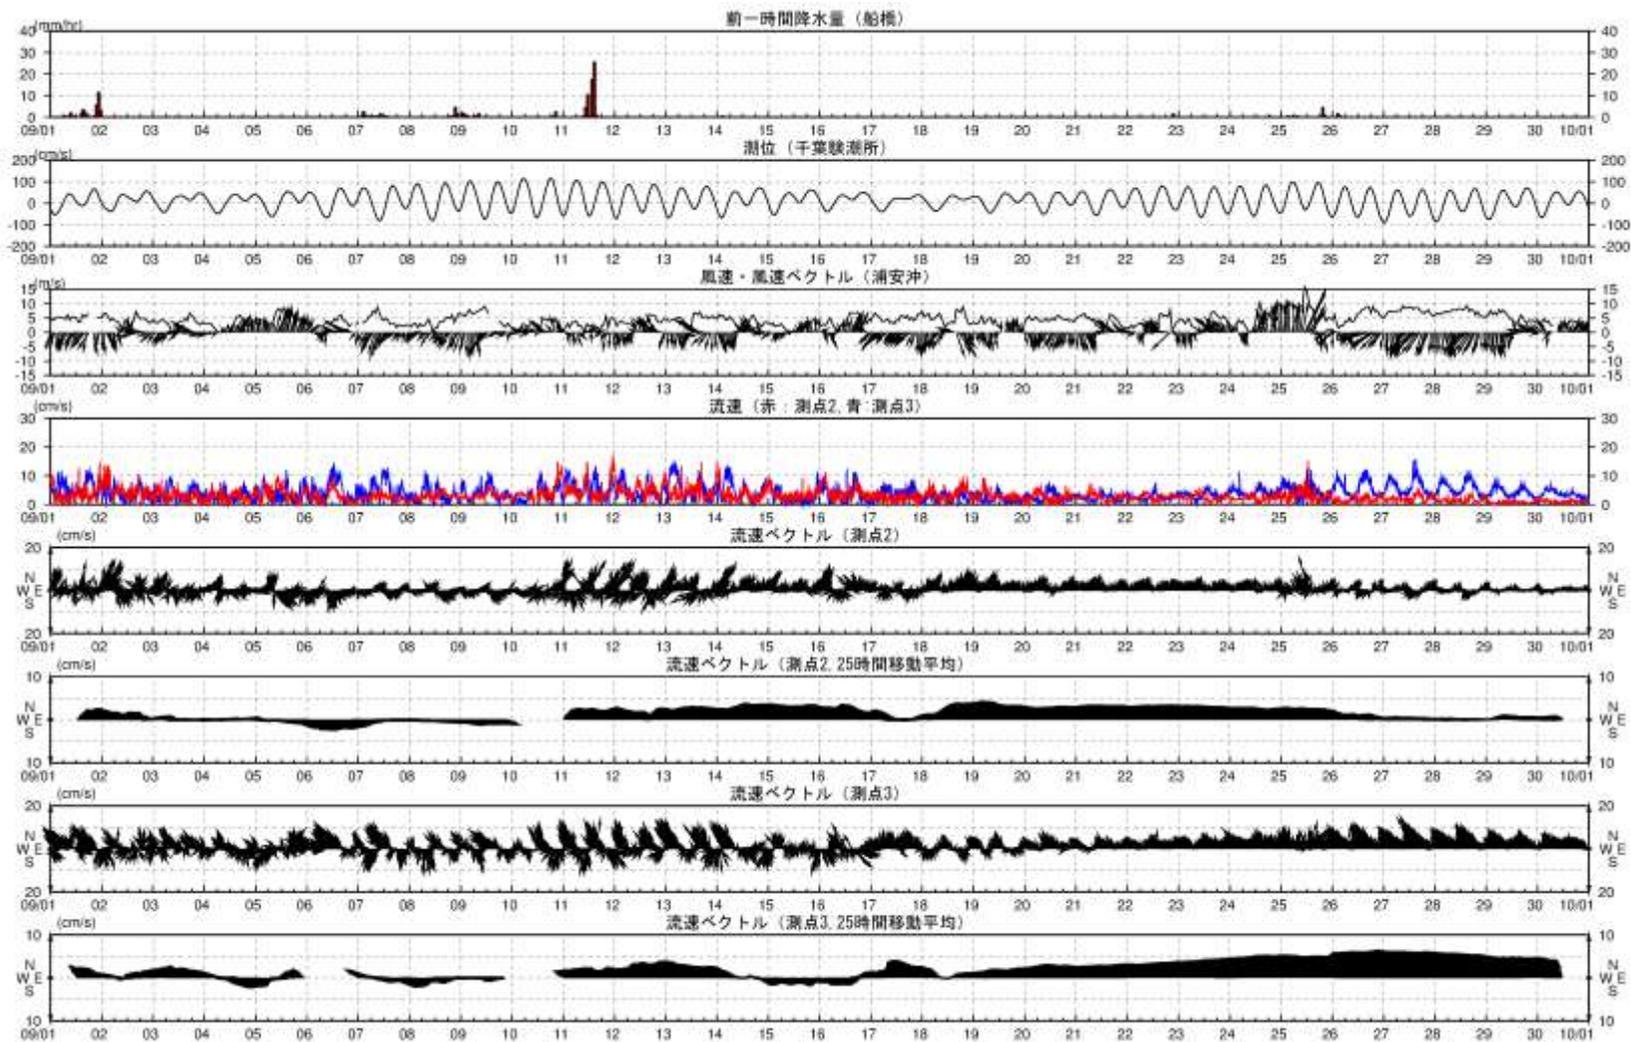
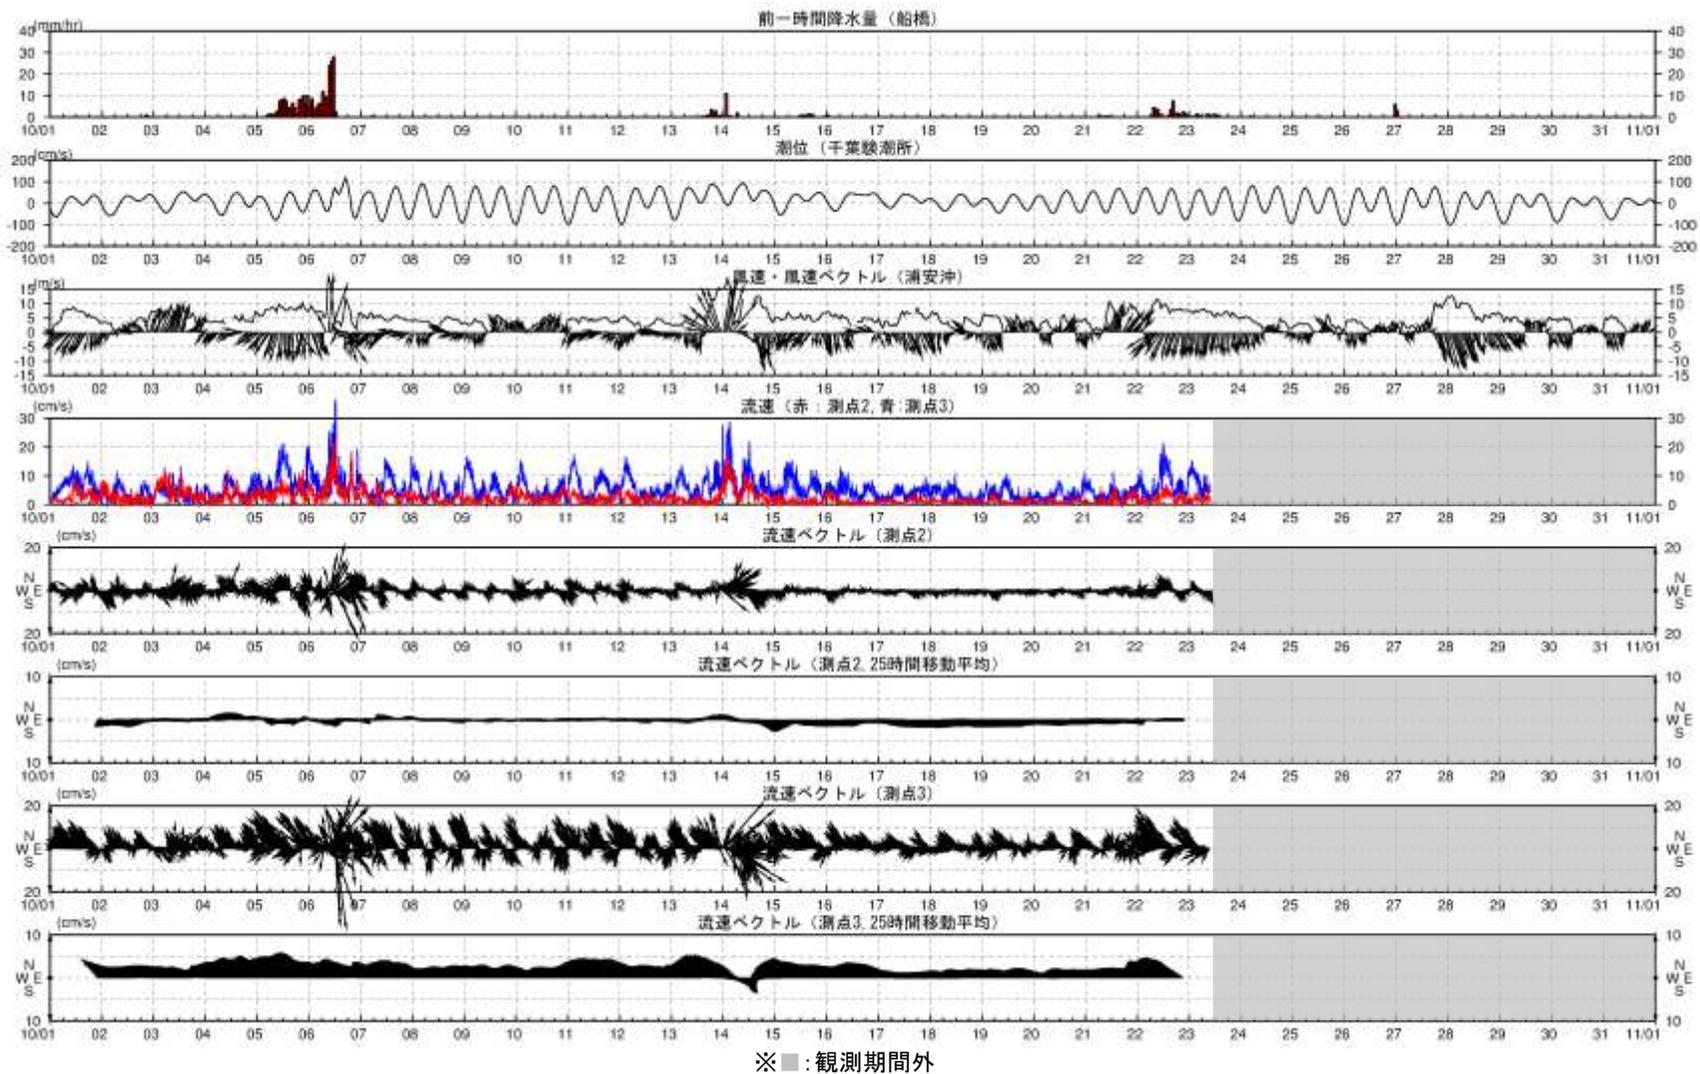
図 II.2.2(1) 流況の経時変化 (2014 年 7 月 1 日 ~ 7 月 31 日)

2014年度（観測期間：2014年7月23日～10月23日）の2測点の流向・流速の経時変化は図II.2.2に示すとおりである。船橋（アメダス）の降水量、千葉測候所の潮位、行徳の風向・風速の経時変化も併せて示した。

測点2、3では、流速は10cm/s以下の流れが大部分を占めていたが、8月4日～11日にかけては、流速が10cm/s以上の比較的強い流れが卓越し、短い周期の変動となっていた。この期間は、次項で後述するとおり、台風第11号の接近に伴い、10m/sを超える南寄りのやや強い風が断続的に観測されており、台風の影響を強く受けていたものと考えられる。

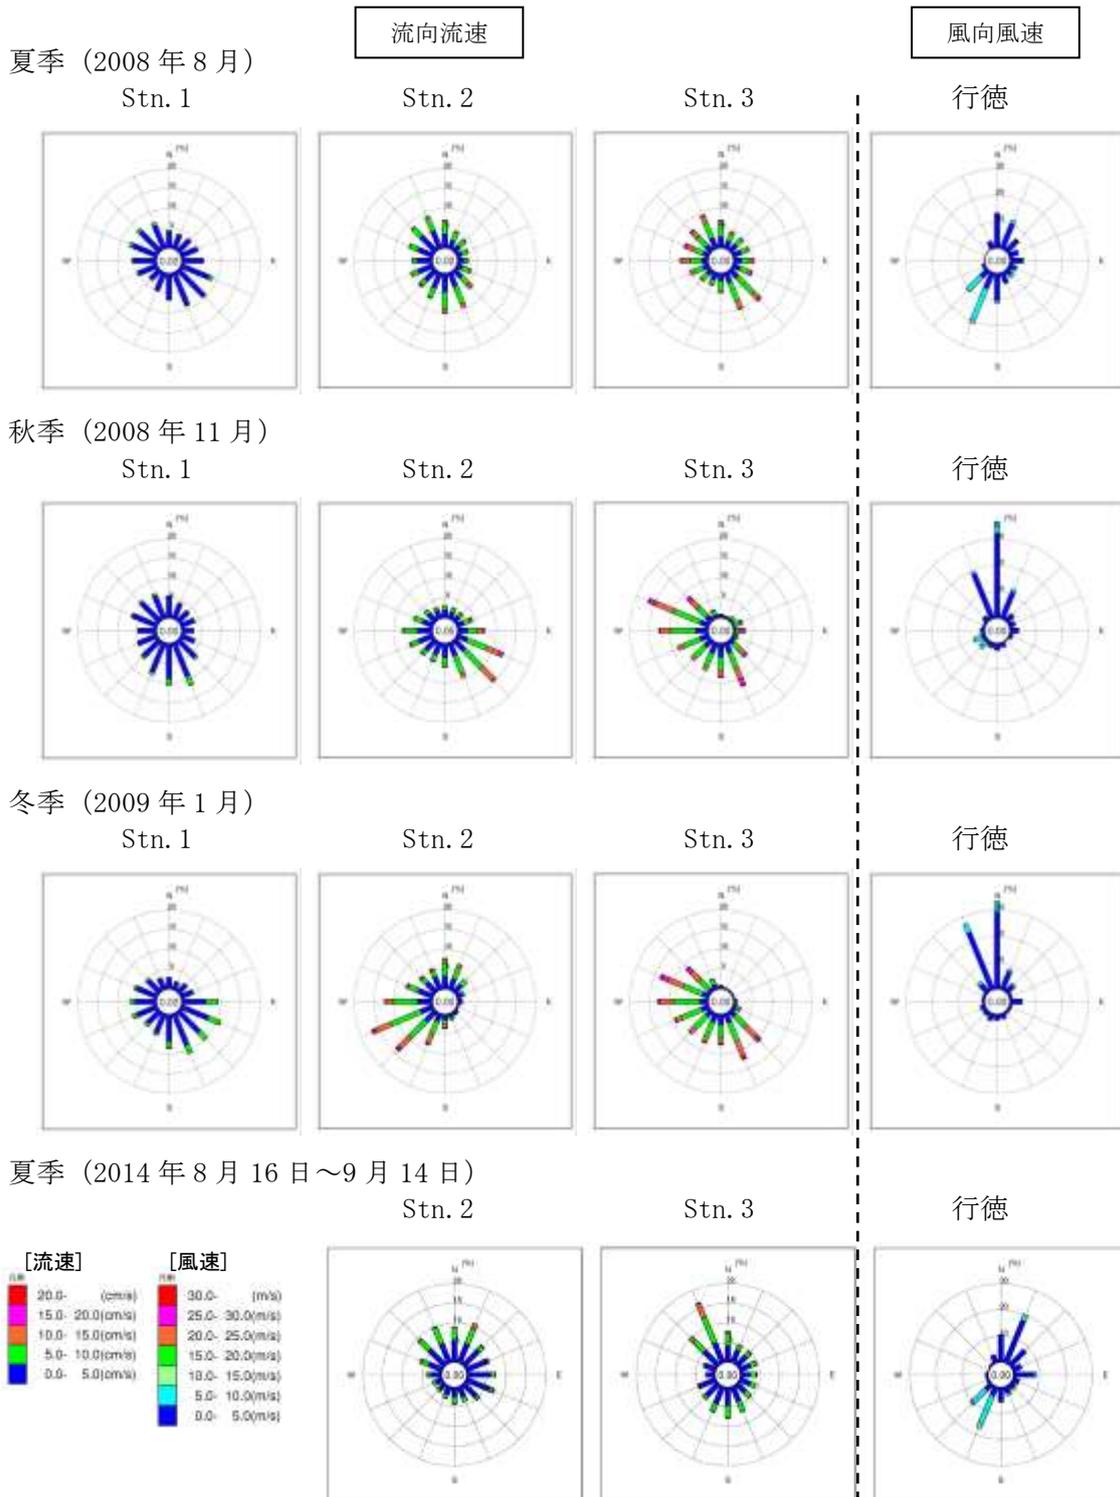
図 II.2.4(1) 流向流速および風向風速の出現頻度分布

2008 年度の 3 測点および 2014 年度の 2 測点の流向・流速、行徳地点の風向・風速の出現頻度を図 II. 2. 4(1)に示す。

2008 年度の測点 1 では、期間を通して 5cm/s 以下の弱い流れが大部分を占め、秋季と冬季には南東方向の流れの出現頻度が増すものの、特定方向の流れの卓越はみられなかった。測点 2 では、夏季から秋季にかけて北西 - 南東方向の往復流、冬季には南西流が卓越する傾向がみられた。測点 3 では、期間を通して、北西 - 南東方向の往復流が卓越しており、秋季と冬季には特に西向きの流れの出現頻度が増す傾向がみられた。行徳地点の風向・風速をみると、夏季には南風、秋季から冬季にかけては北風が卓越しており、測点 3 でみられたような西向きの流れは吹送流の影響と考えられる。

一方、2014 年度夏季の測点 2 では、北西から北北東方向の流れの出現頻度が比較的高いものの、特定方向の流れの卓越はみられなかった。測点 3 では、北北西の出現頻度が高くなっていた。行徳地点の風向・風速をみると、南風と北風が卓越していた。

両年度の夏季で比較すると、測点 3 の北北西方向の流れが卓越する傾向は同様であったが、2014 年度夏季は 2008 年度夏季よりも南向きの流れの出現頻度が少ない傾向となっていた。また、測点 2 をみると、測点 3 と同様に南向きの流れの出現頻度が少ない傾向となっていた。これらの南向きの流れの出現頻度に違いがみられた要因は、2008 年度夏季とくらべて 2014 年度夏季は、北北東の風の出現頻度が高くなっているように、風の吹き方が異なっていたためと考えられる。

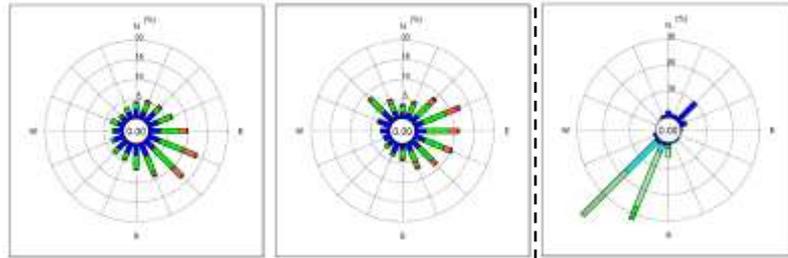
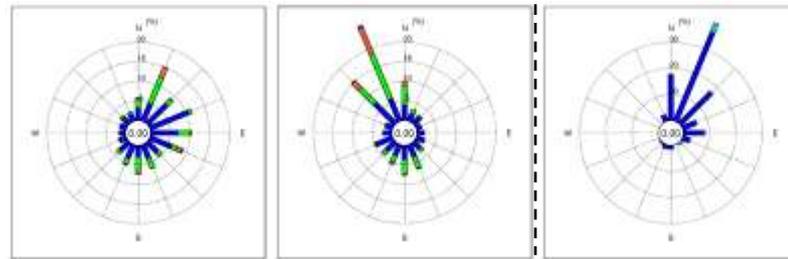
図 II.2.4 (2) 流向流速および風向風速の出現頻度分布

2014 年度の 2 測点の台風第 11 号接近時（8 月 4 日～11 日）および青潮発生時（8 月 27 日～9 月 3 日）の流向・流速、行徳地点の風向・風速の出現頻度を図 II. 2. 4 (2)に示す。

台風第 11 号接近時には、測点 2 で南東方向、測点 3 で北東～南東方向の流れが卓越しており、行徳地点の風向・風速をみると、10m/s を超える南南東のやや強い風の出現頻度が高くなっていた。

一方、青潮発生時には、測点 2 で北北東方向、測点 3 で北北西方向の流れが卓越しており、行徳地点の風向・風速をみると、北～北東の風の出現頻度が高くなっていた。

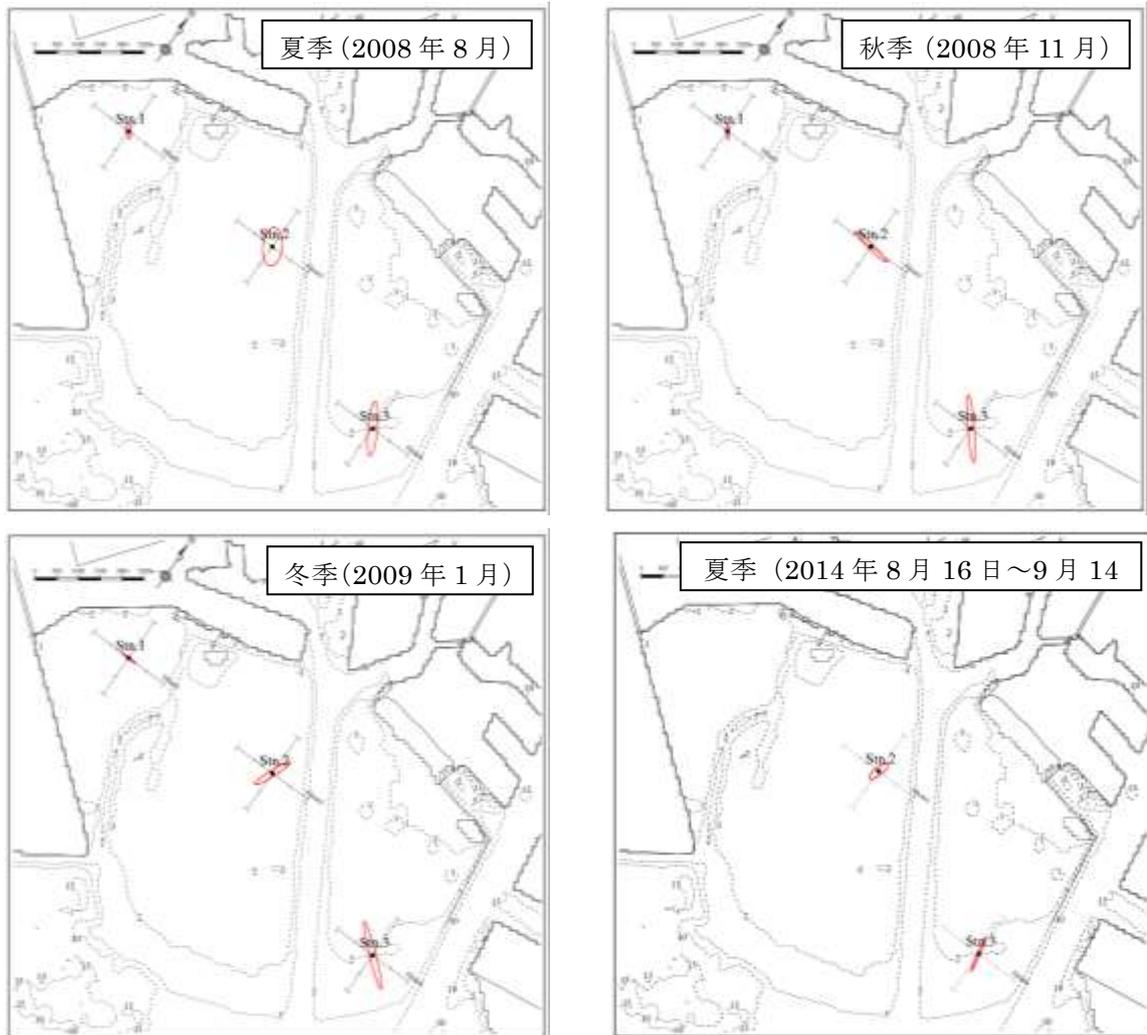
図II.2.5 M_2 分潮の潮流楕円分布

2008年度の3測点および2014年度の2測点で最も卓越していた M_2 分潮の潮流楕円は、図II.2.5に示すとおりである。

2008年度について、測点間で比較すると、期間を通して、測点1や測点2では相対的に往復流が小さく、測点3でより顕著な往復流がみられた。測点3では、期間を通して、北西-南東方向の往復流を示していた。一方で、測点2では、季節ごとに楕円の長軸の向きや扁平度が変化しており、測点2の M_2 分潮の潮流は複雑な季節変化を示していた。

2014年度の結果をみると、測点2および測点3で南北方向の往復流となっており、測点2とくらべて測点3の潮流楕円の方が大きく、2008年度と同様であった。また、測点3の潮流楕円の長軸方向は、2008年度とくらべてやや変化するものの、両年度ともに岸沖方向の往復流となっていた。

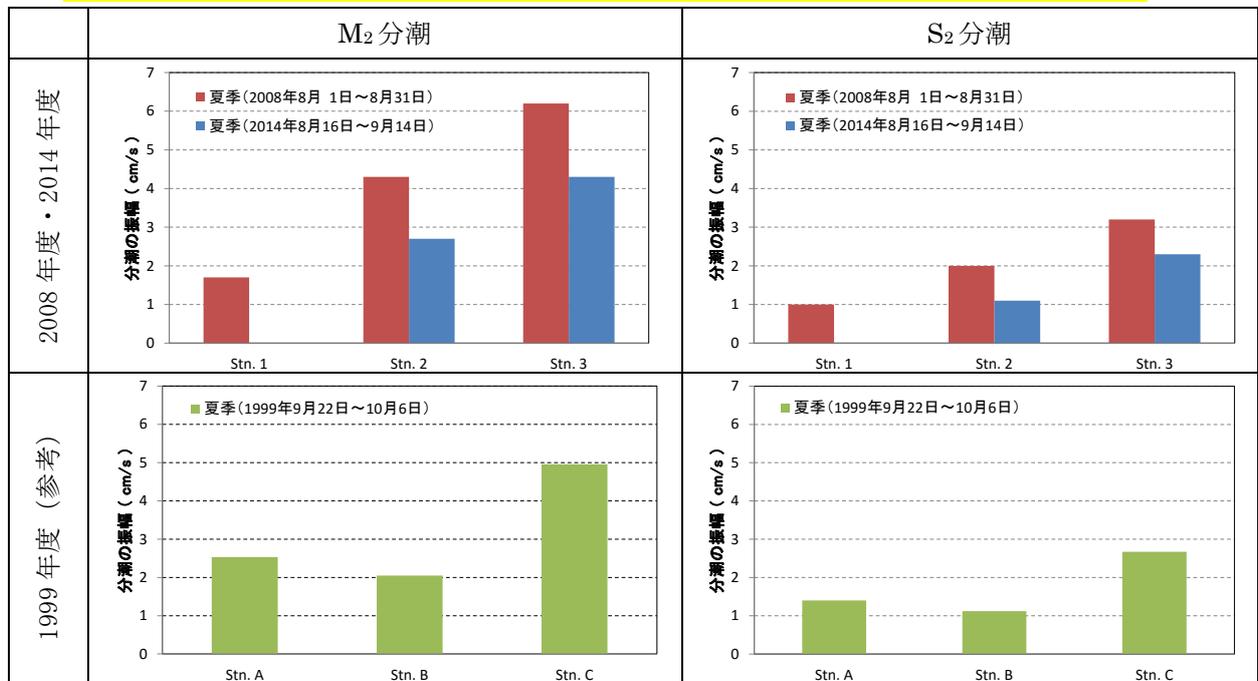
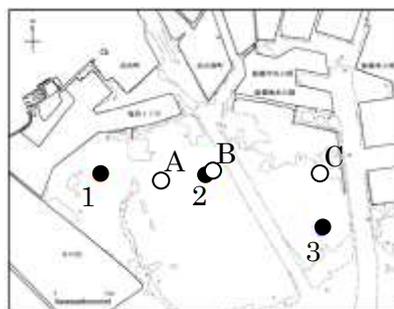
図 II.2.6 半日周期の分潮 (M_2 、 S_2) の振幅の経年変化

2008年度の3測点と2014年度の2測点における潮流調和分解の結果から、半日周期の分潮 (M_2 、 S_2) の振幅の経年変化は、図 II.2.6 に示すとおりである。また、参考として、1999年度の3測点(A~C)の M_2 分潮と S_2 分潮の振幅についても図 II.2.6 に併せて示した。

2008年度の3測点の M_2 分潮と S_2 分潮の振幅は、測点3が最も大きく、次に測点2、測点1の順に小さくなっていた。この傾向は2014年度の2測点でも同様であった。

2014年度の潮流の振幅は、2008年度とくらべて、2測点ともにそれぞれの分潮の振幅が1~2cm程度小さくなる傾向がみられた。参考として示した1999年度の結果をみると、測点B(1999年度)と測点2(2014年度)、測点C(1999年度)と測点3(2014年度)が場所的には近く、1999年度と2014年度の潮流の振幅は概ね同程度となっている。このことから、2008年度と2014年度の潮流の振幅の違いは、データのばらつきの範囲と考えられる。
