船橋航路付帯施設（防泥柵）の老朽化対策について

1. 事業概要

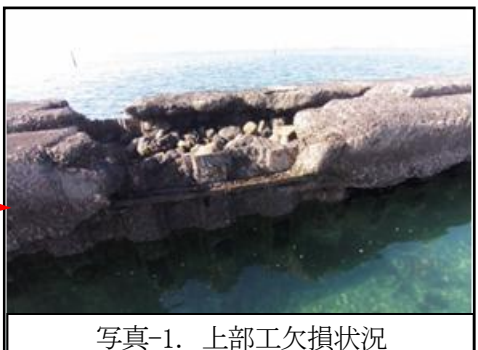
写真-1. 上部工欠損状況

また、上部工コンクリートについては上部工上端から下端まで貫通しているひび割れが多数見られ、一部については上部工コンクリートが欠損し、中詰石が露出している箇所(写真-1 参照)も存在している。中詰石が露出している箇所については、タイロッドの破断も確認されている。

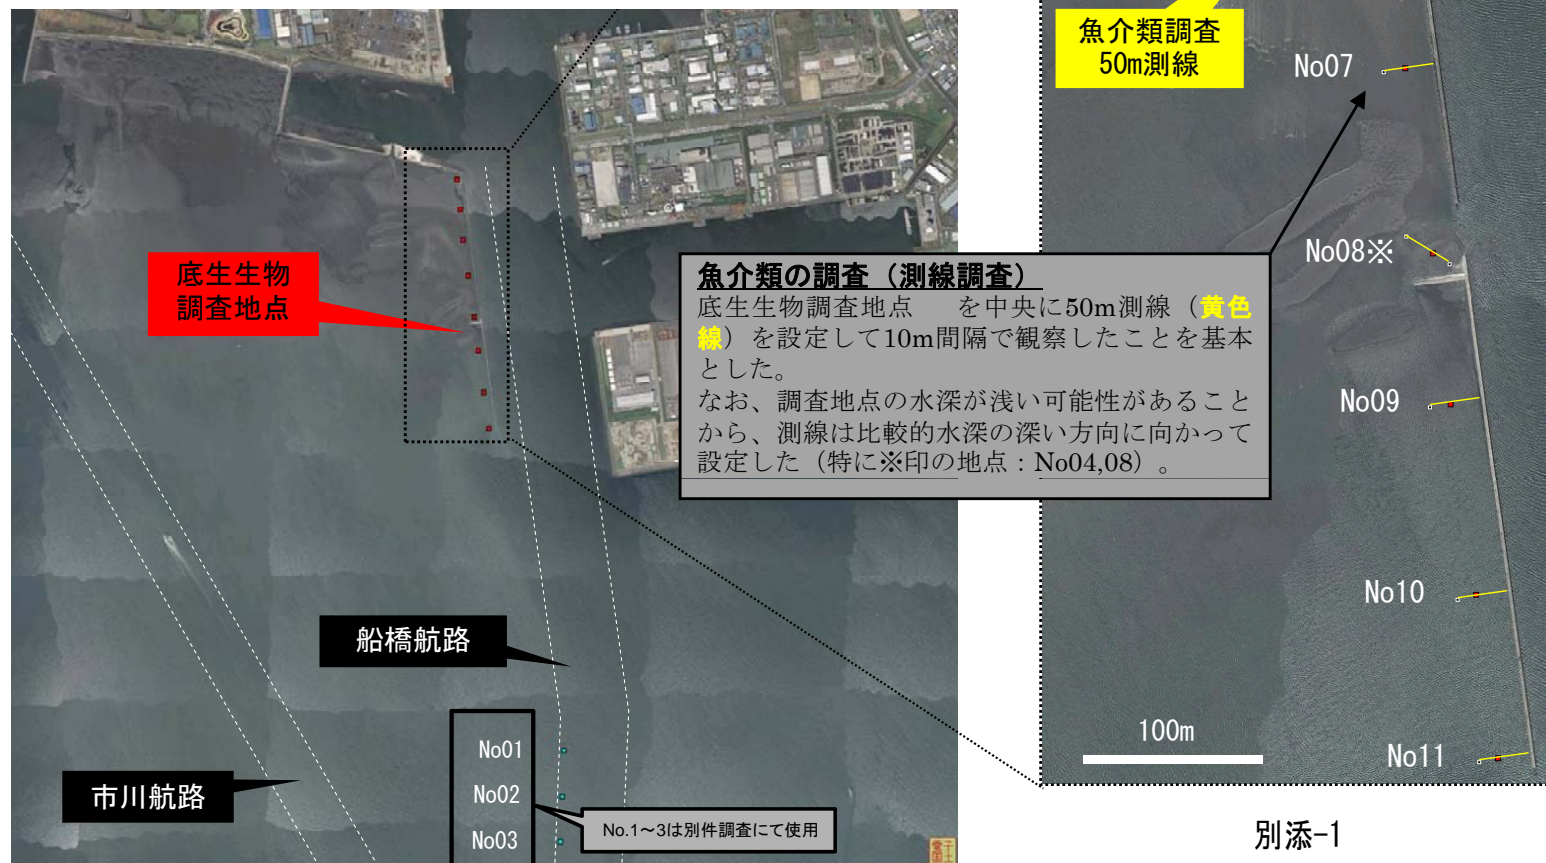
表1 調査位置

・魚介類の調査は、目視観察により出現種の同定等を行った。魚介類の調査は、防泥柵基部付近を基点とし、底生生物調査地点を通るように50m 測線を設定して10m 間隔で観察した(表1)。

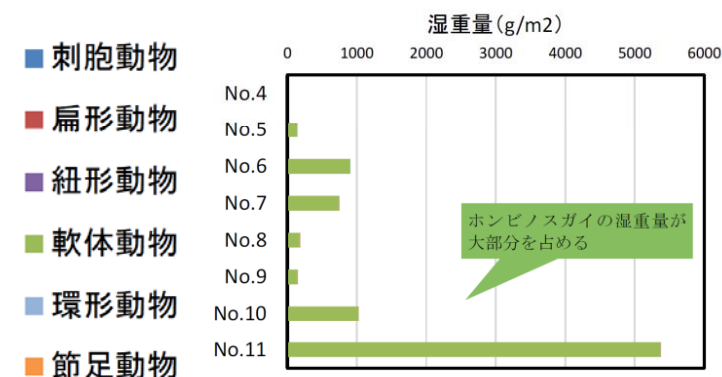
表2 底生生物調査結果の概要

・底生生物調査において出現した底生生物は、8 地点全体で35 種類
2,092 個体、8,533.28g であった。

アサリは全地点で、バカガイはNo.10 で、ホンビノスガイはNo.5～No.11 で
確認された。
