印旛沼広域河川改修事業、印旛放水
路広域河川改修事業及び高潮対策
事業の事業再評価

印旛沼圏域の事業再評価

平成24年1月25日

千葉県千葉土木事務所・印旛土木事務所

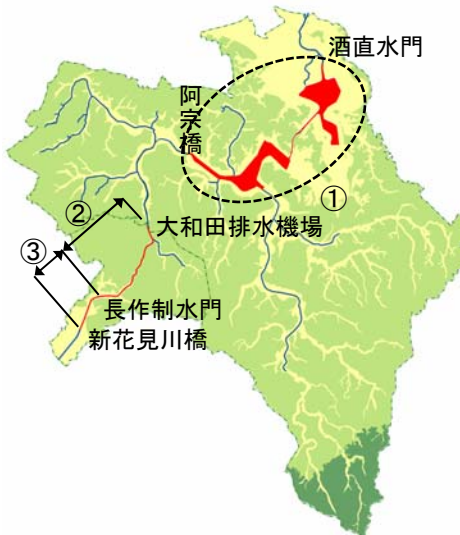
再評価対象事業

【印旛沼】

- ① 広域基幹河川改修事業 (H16～)
 - ・西印旛沼 L=11,107m
 - ・北印旛沼 L=14,567m
 - ・印旛水路 L= 4,305m

【印旛放水路】

- ② 広域基幹河川改修事業
L=9,700m (H5～)
- ③ 高潮事業
L=2,500m (S51～)

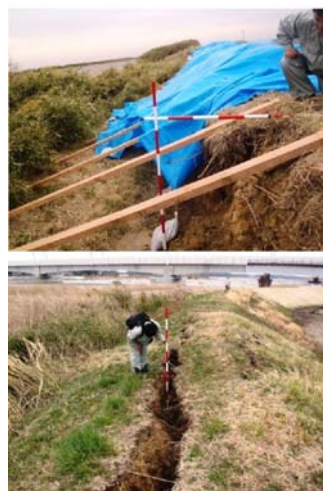
- 堤防は年々沈下しており, 治水安全度が低下する。
- 東北地方太平洋沖地震による堤防の沈下(平均18cm), 亀裂や崩落等の被害。

東北地方太平洋沖地震による堤防被災状況

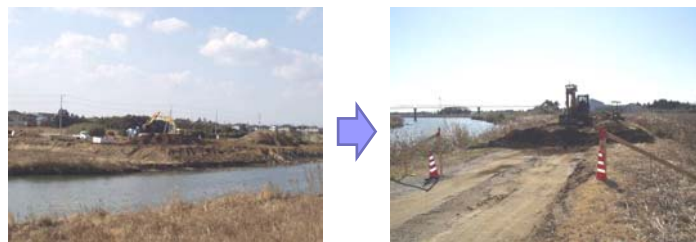
- ・堤防高の抑制
(実施中事業Y.P.+5.0m, 将来Y.P.+5.4m)
- ・掘削土の再利用
- ・改良材を使わない地盤改良工法の採用

掘削土を再利用した築堤整備状況

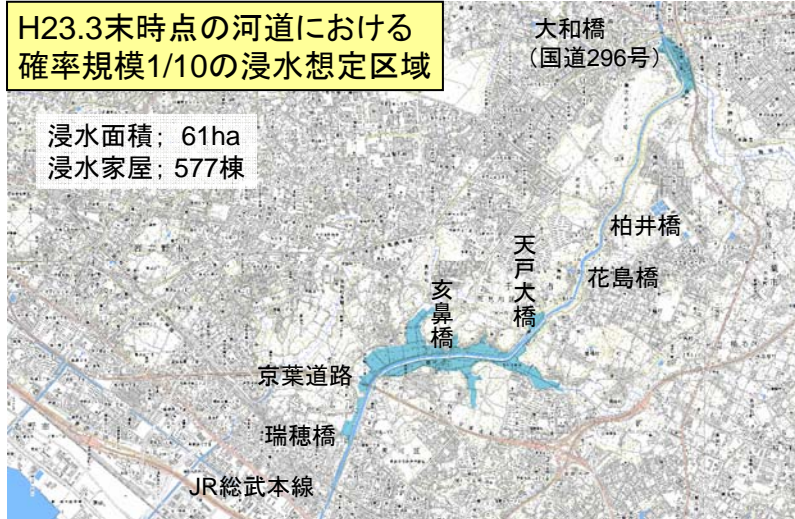
H23.3末時点の河道における
確率規模1/10の浸水想定区域

浸水面積: 61ha
浸水家屋: 577棟
