落合川の整備について

平成22年12月22日

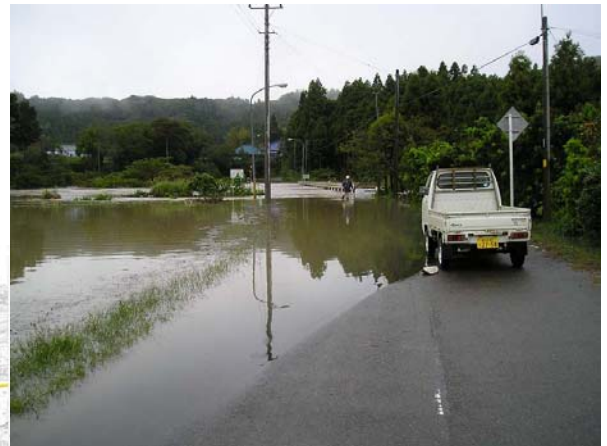
浸水する小箱橋付近

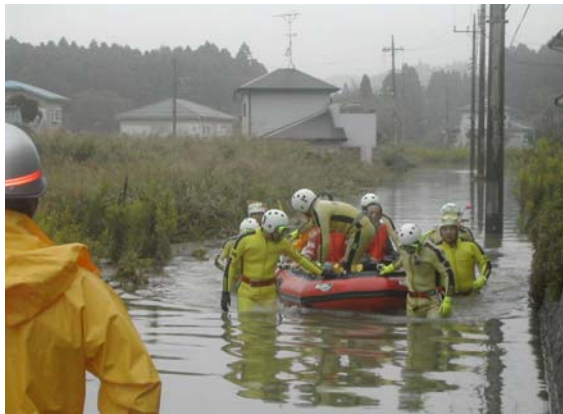
救出される孤立集落住民(佐室)

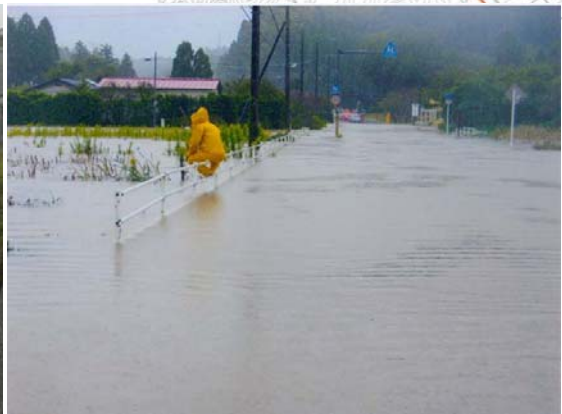
冠水する国道465号(佐室)

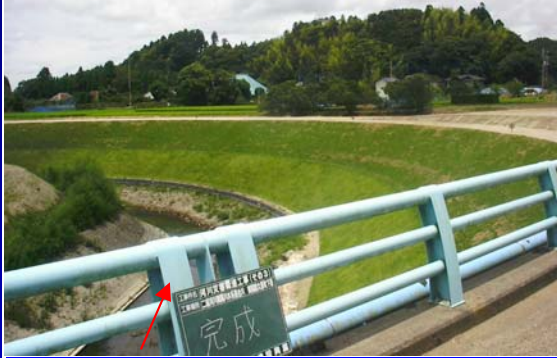
1.5k地点

右岸 :かごマット多段積
+土羽(張芝・2割勾配)
平成18年7月完成

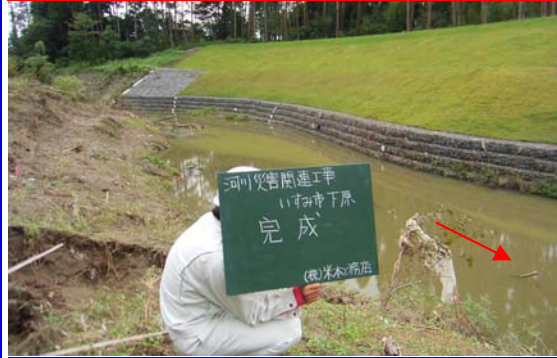
1.7k地点

かごマット多段積
+土羽(張芝・2割勾配)
平成18年10月完成

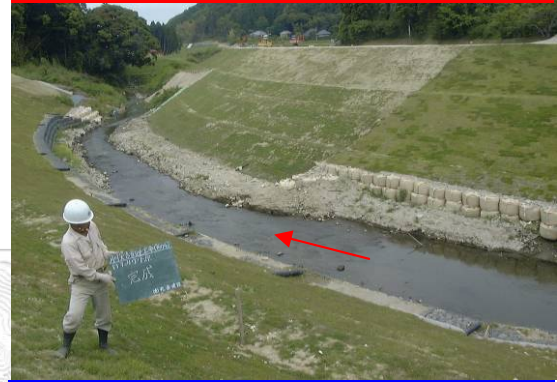
2.5k地点

右岸 : 杭柵+土羽
平成18年6月完成
左岸 : かごマット多段積
+土羽(張芝・2割勾配)
平成18年7月完成

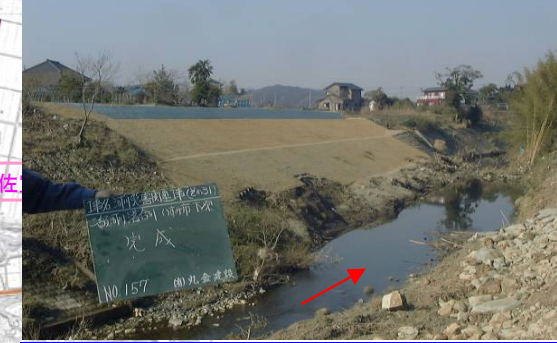
3.1k地点

かごマット多段積
+土羽(張芝・2割勾配)
平成18年10月完成

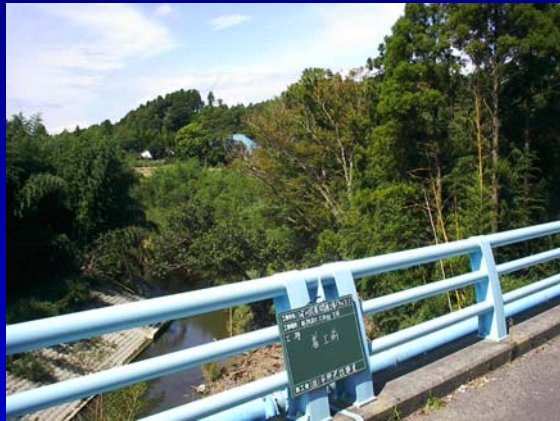
1.5k地点

整備前

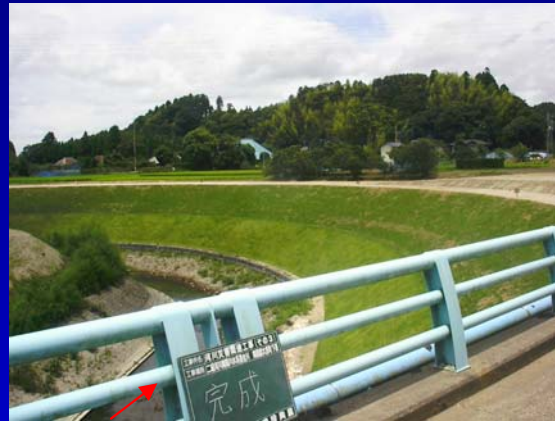
完成時

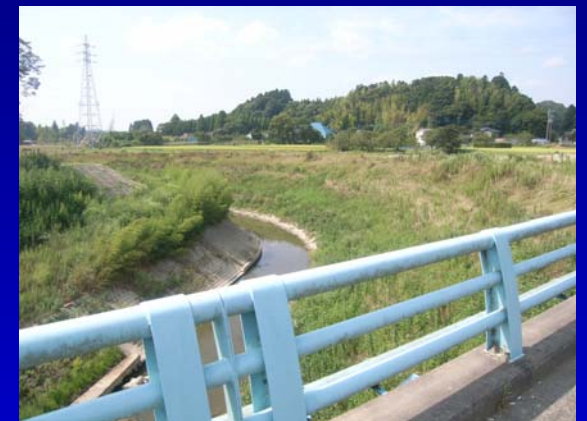
約2年後

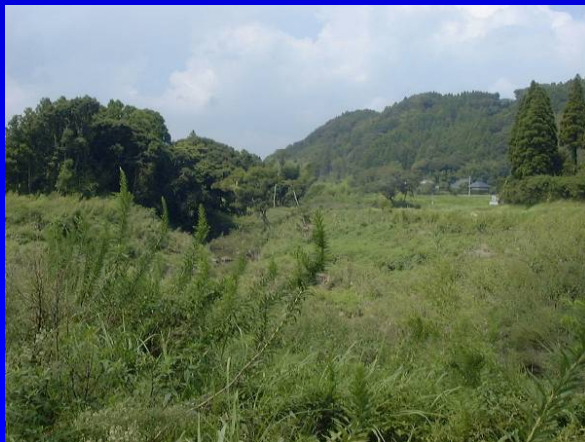
2.5k地点

整備前

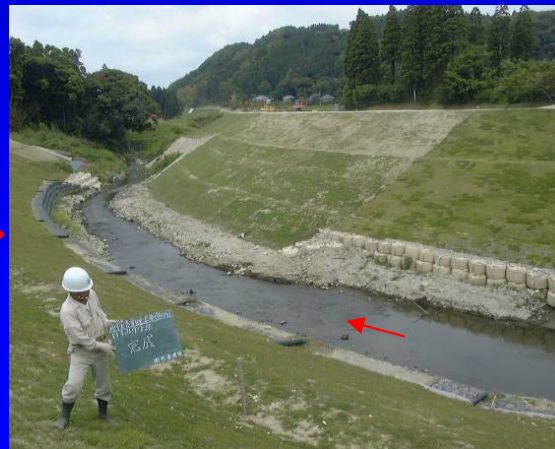
完成時

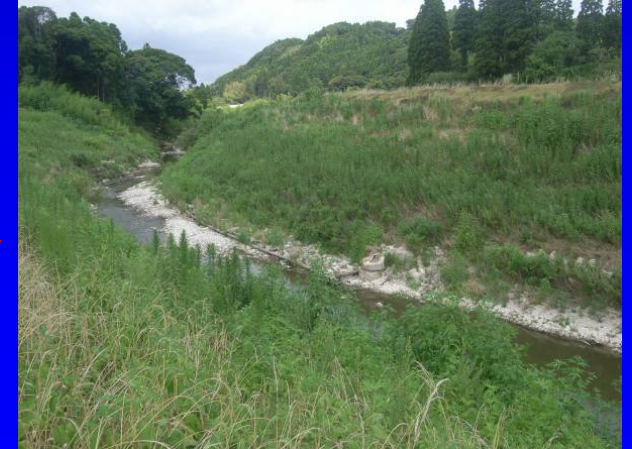
約2年後
