# 小糸川の現状と課題について

平成20年3月18日

# 1. 小系川流域の概要

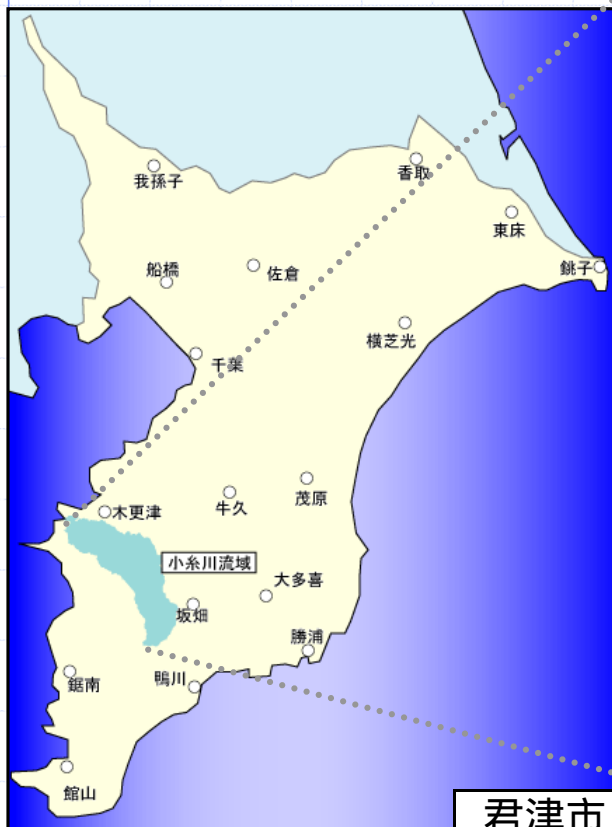
流域面積：142.0km<sup>2</sup>  
流路延長：80.0km  
(指定延長：65km)

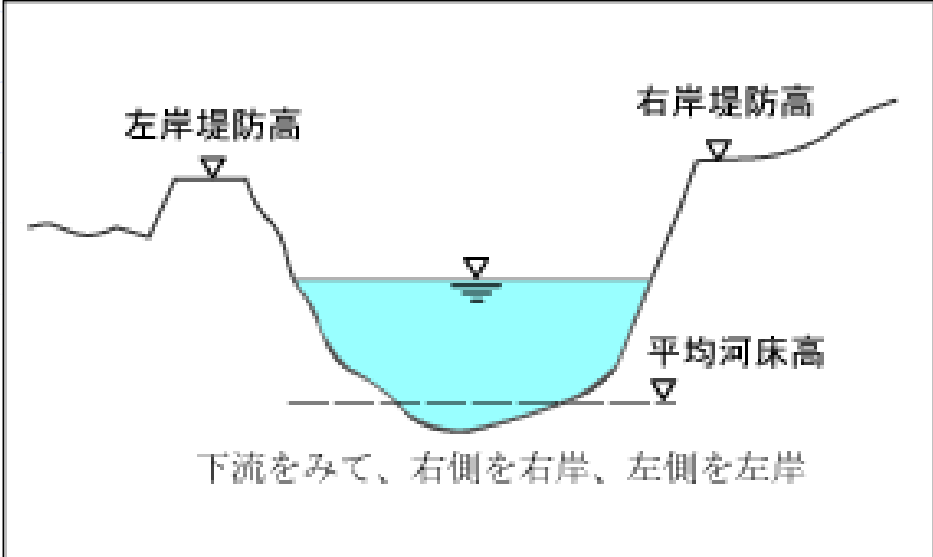
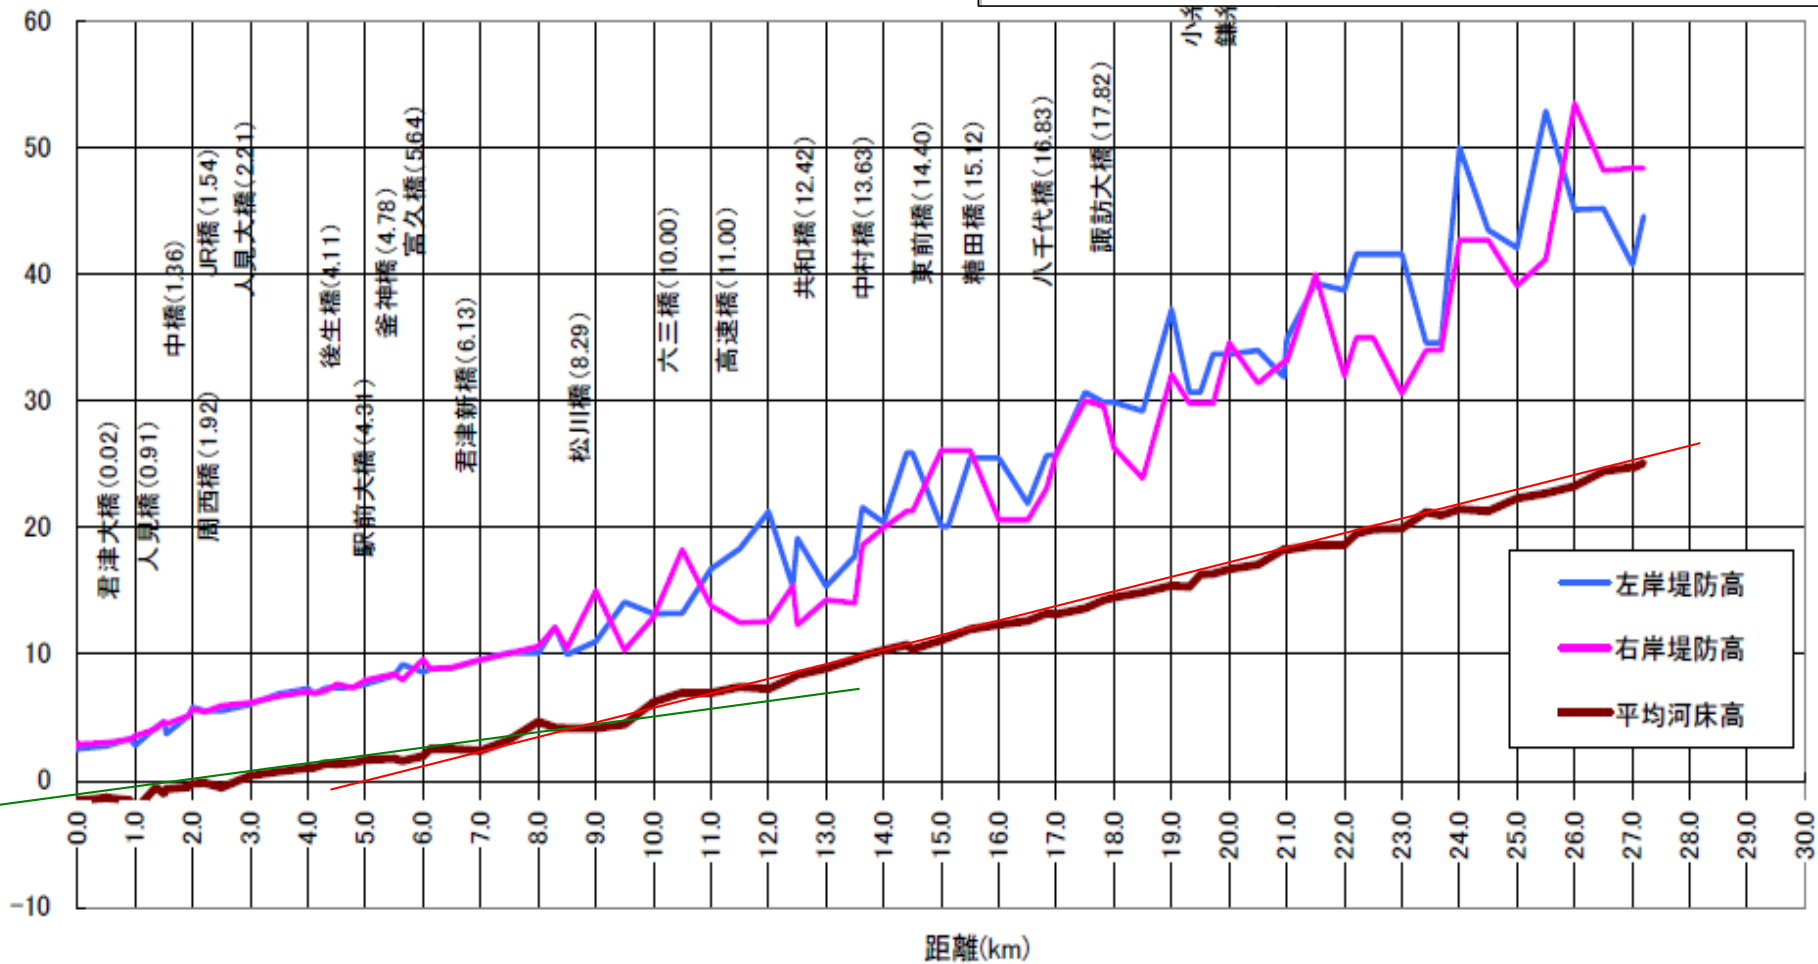
## (3) 河道特性

0 ~ 9km: 河床勾配 1/1600  
9 ~ 27km: 河床勾配 1/850

標高(m)  
TP

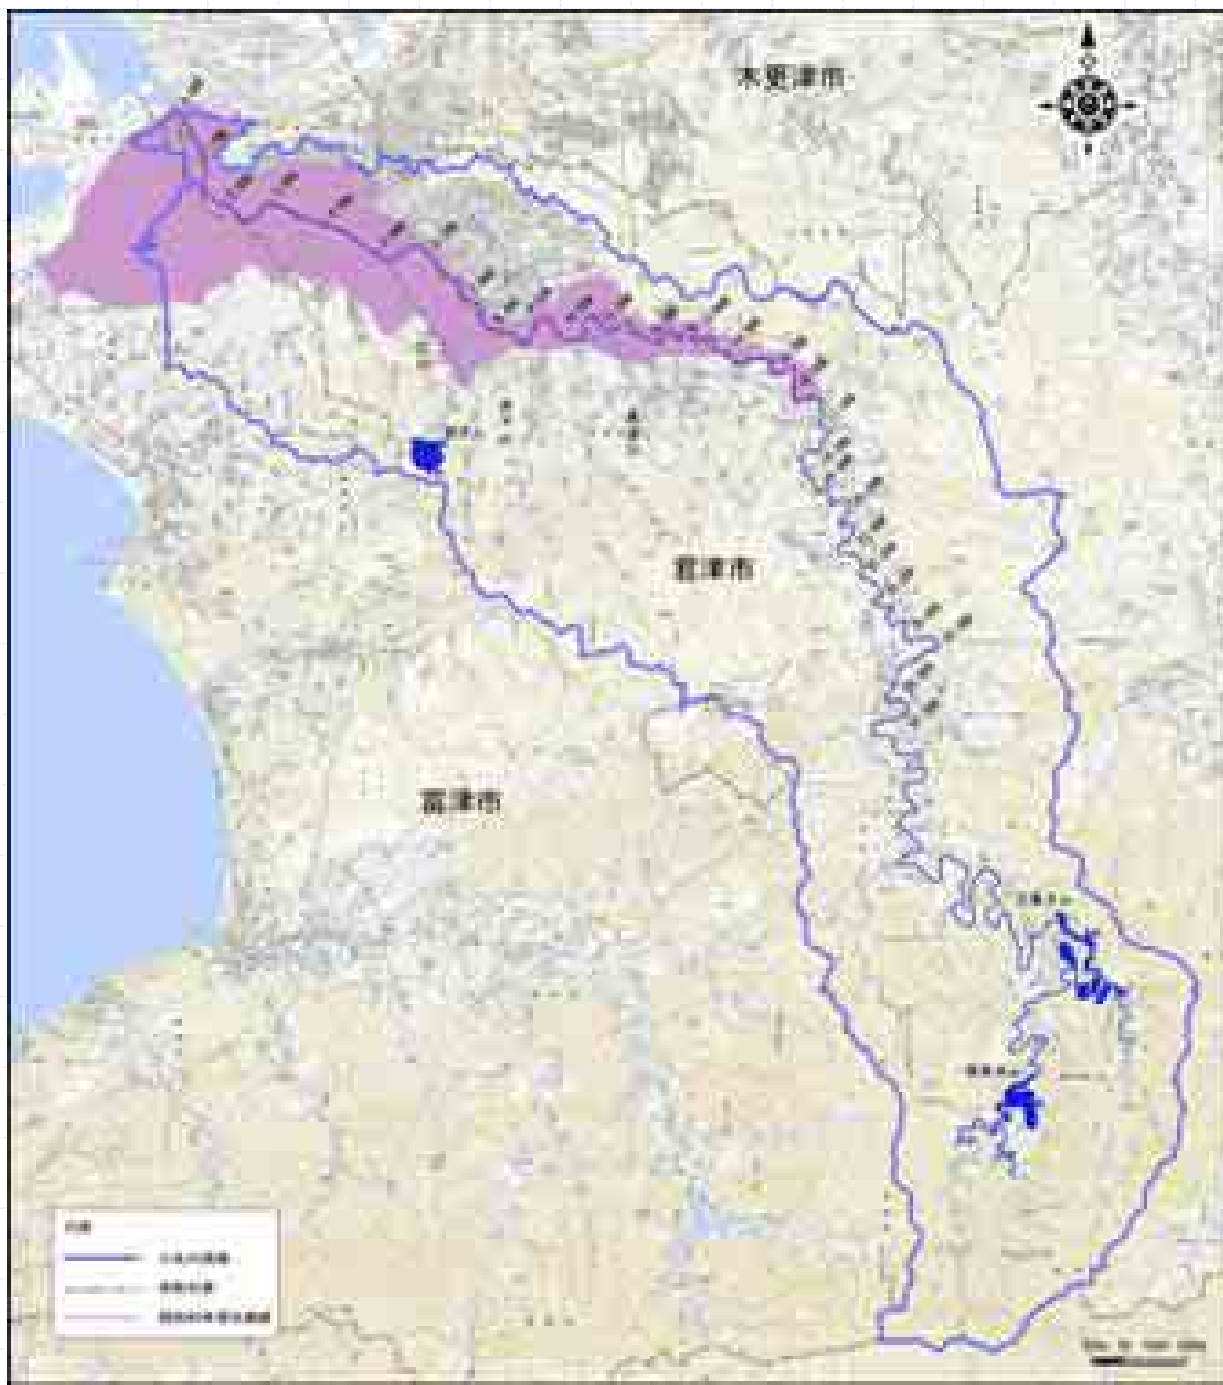
下流側で広範囲に浸水  
(災害復旧助成事業前  
より)

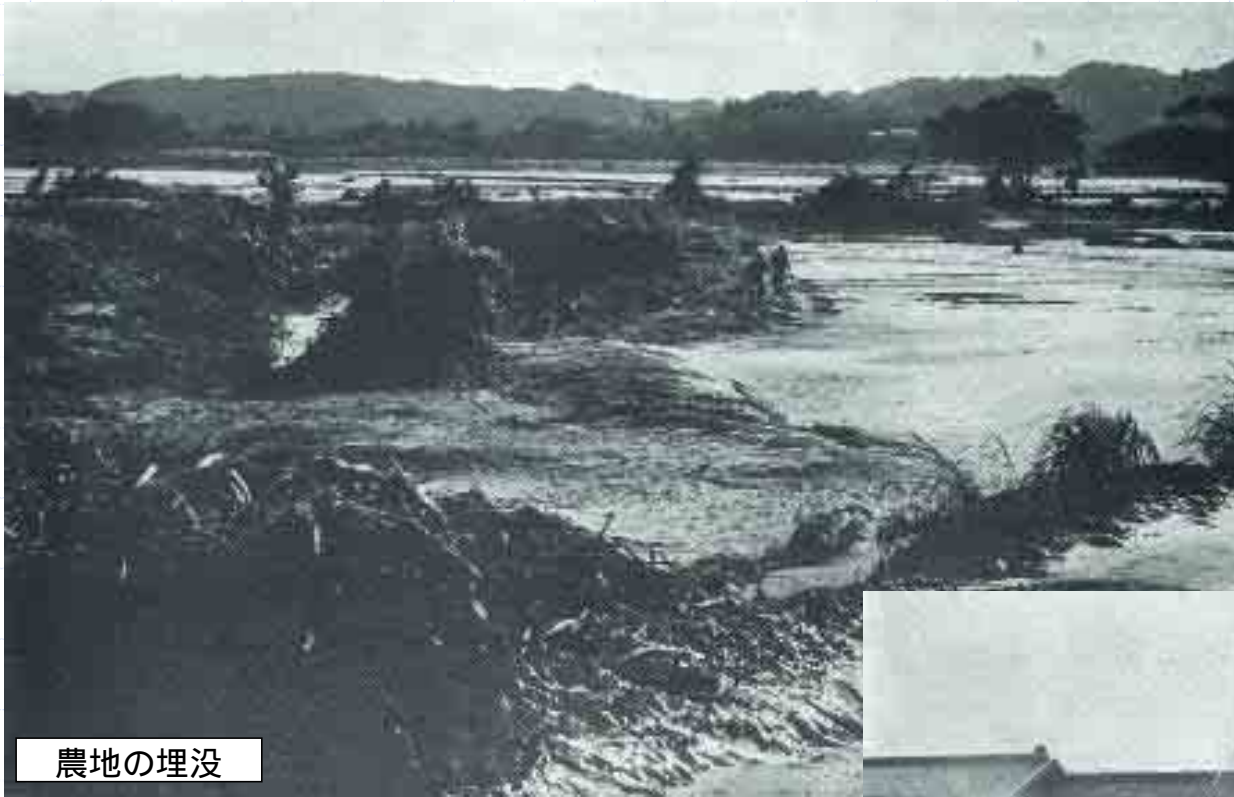
農地の埋没
