東日本大震災での被害 (1)

津波防御方式

河川津波対策の検討区間と基本構造

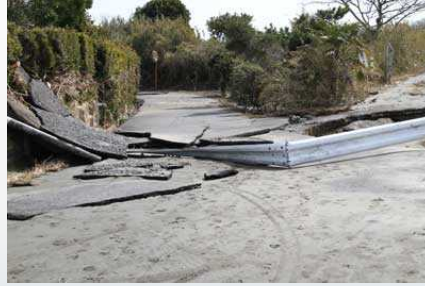
②

決壊した木戸川と、アスファルトとガードレールが破壊された周辺道路

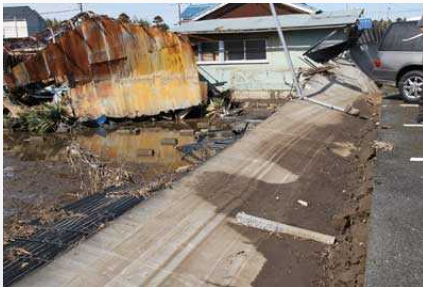
③

コンクリート塀も押し倒す
水の威力（小松地区）

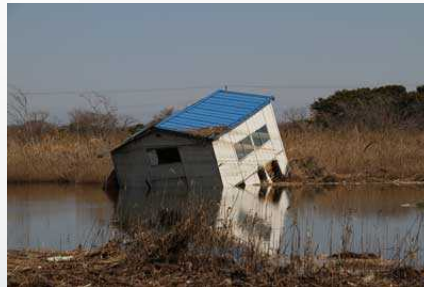
④

流されてしまった2階建て
のプレハブ（小松地区）

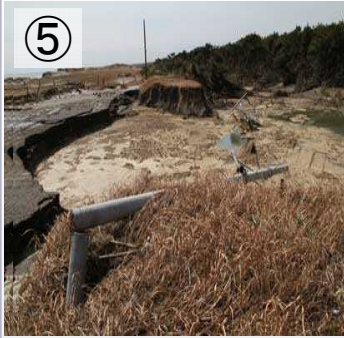
⑤

津波によりアスファルトがえぐられ、電柱も折れ曲がっている海岸（蓮沼地区）

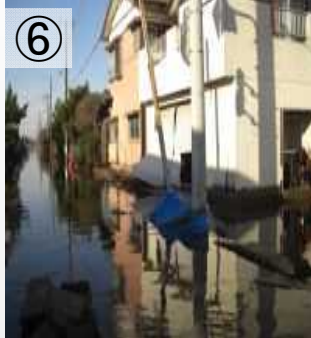
⑥

津波で冠水した道路
