第1回椎津川流域懇談会

平成19年12月19日
千葉県

河川制度と整備計画の進め方

椎津川の現状について

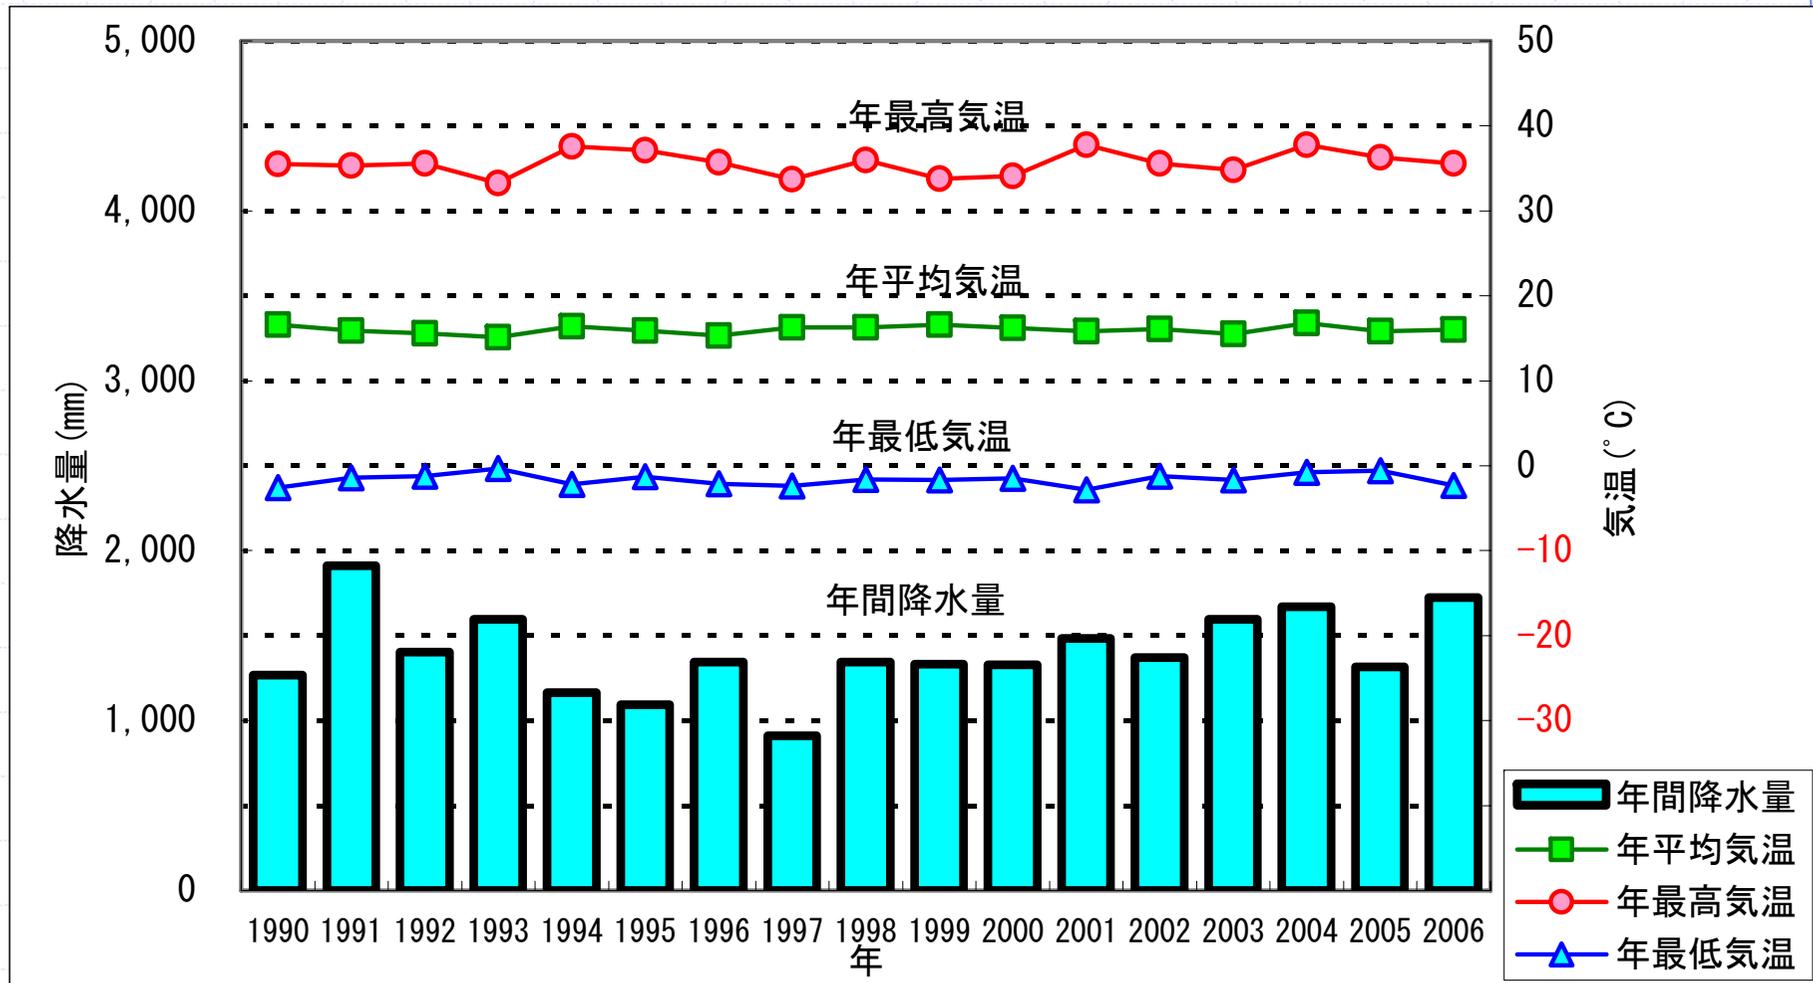
年間気温と降水量の経年変化

年平均降水量：1400mm程度
平成3年に1900mmを観測

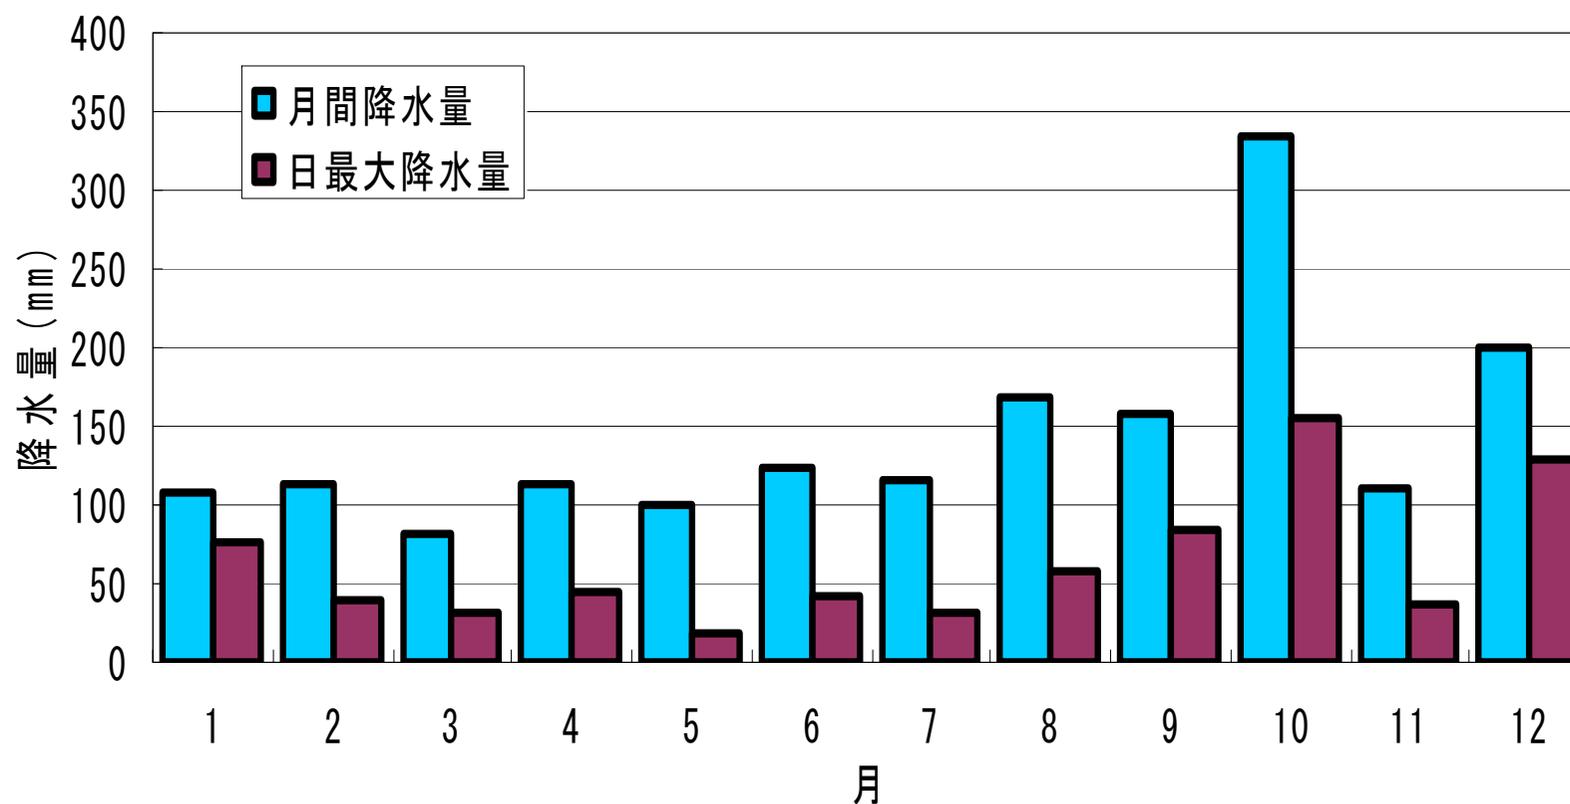
月間降水量と日最大降水量 (2006年 千葉測候所)

月間降水量：10月に330mmを観測
日最大雨量：10/6に156mmを観測

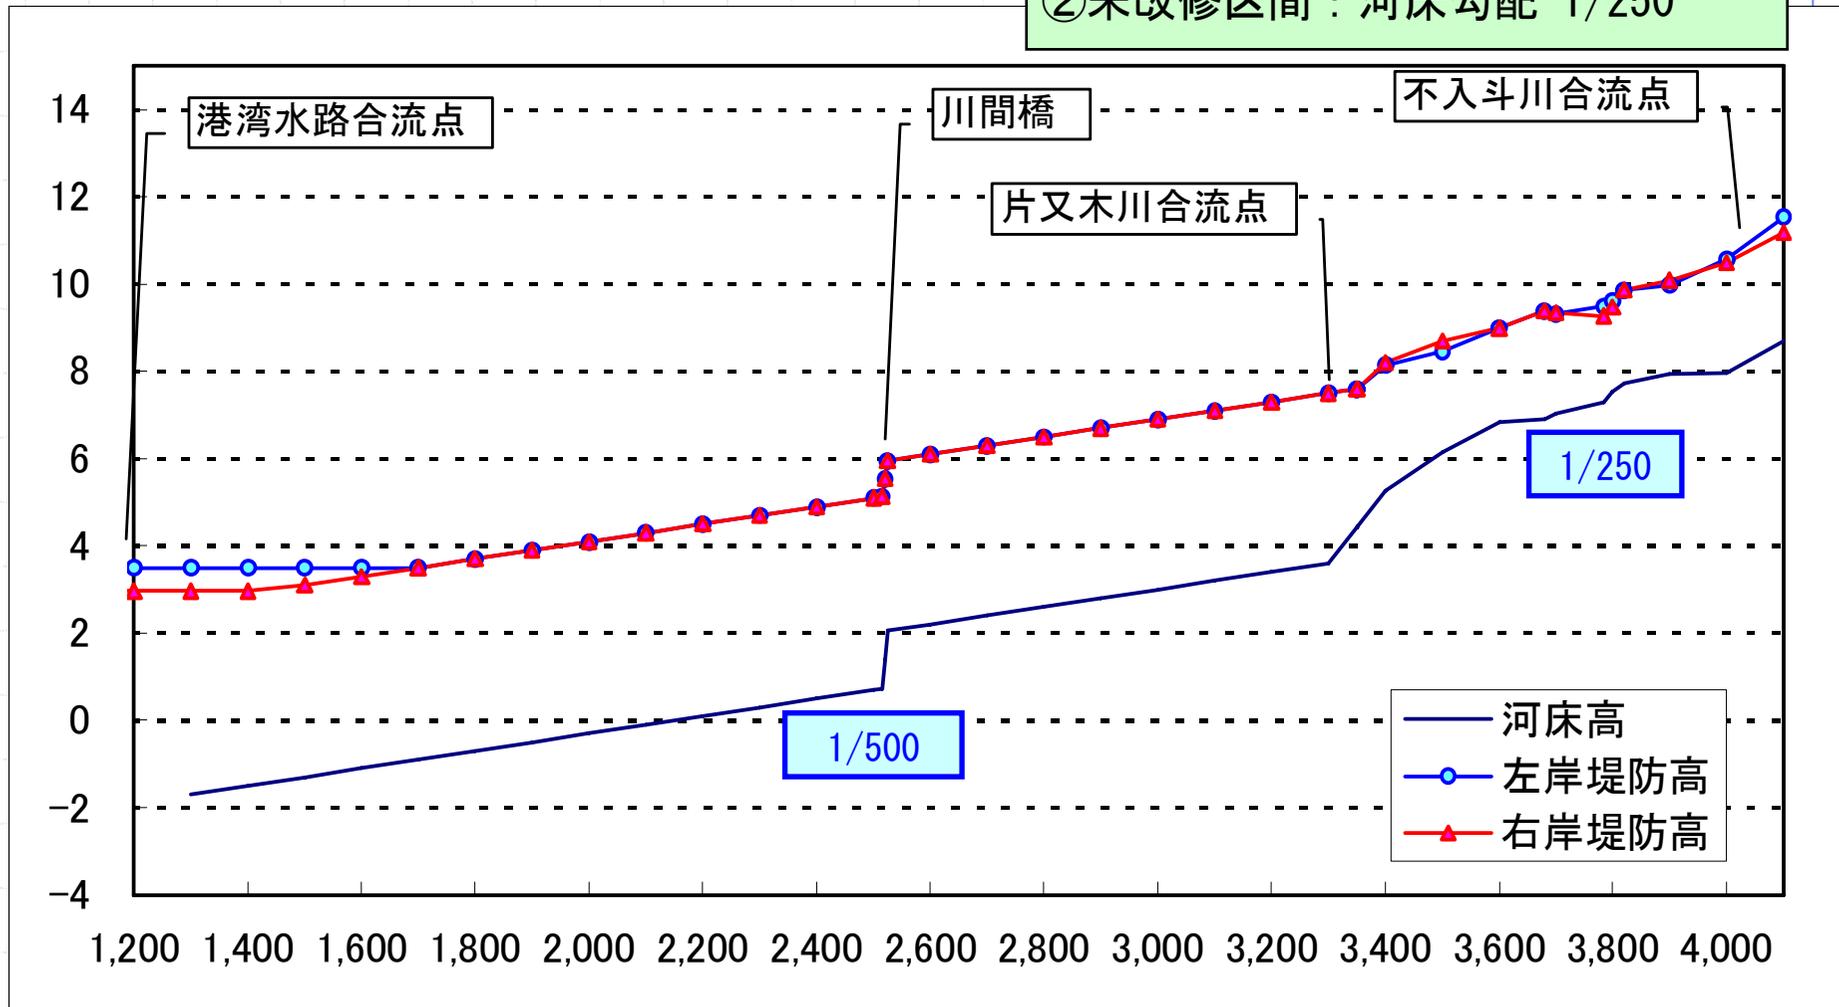
椎津川の河道特性

- ①改修済み区間：河床勾配 1/500
(川間橋上流の落差工まで感潮)
- ②未改修区間：河床勾配 1/250

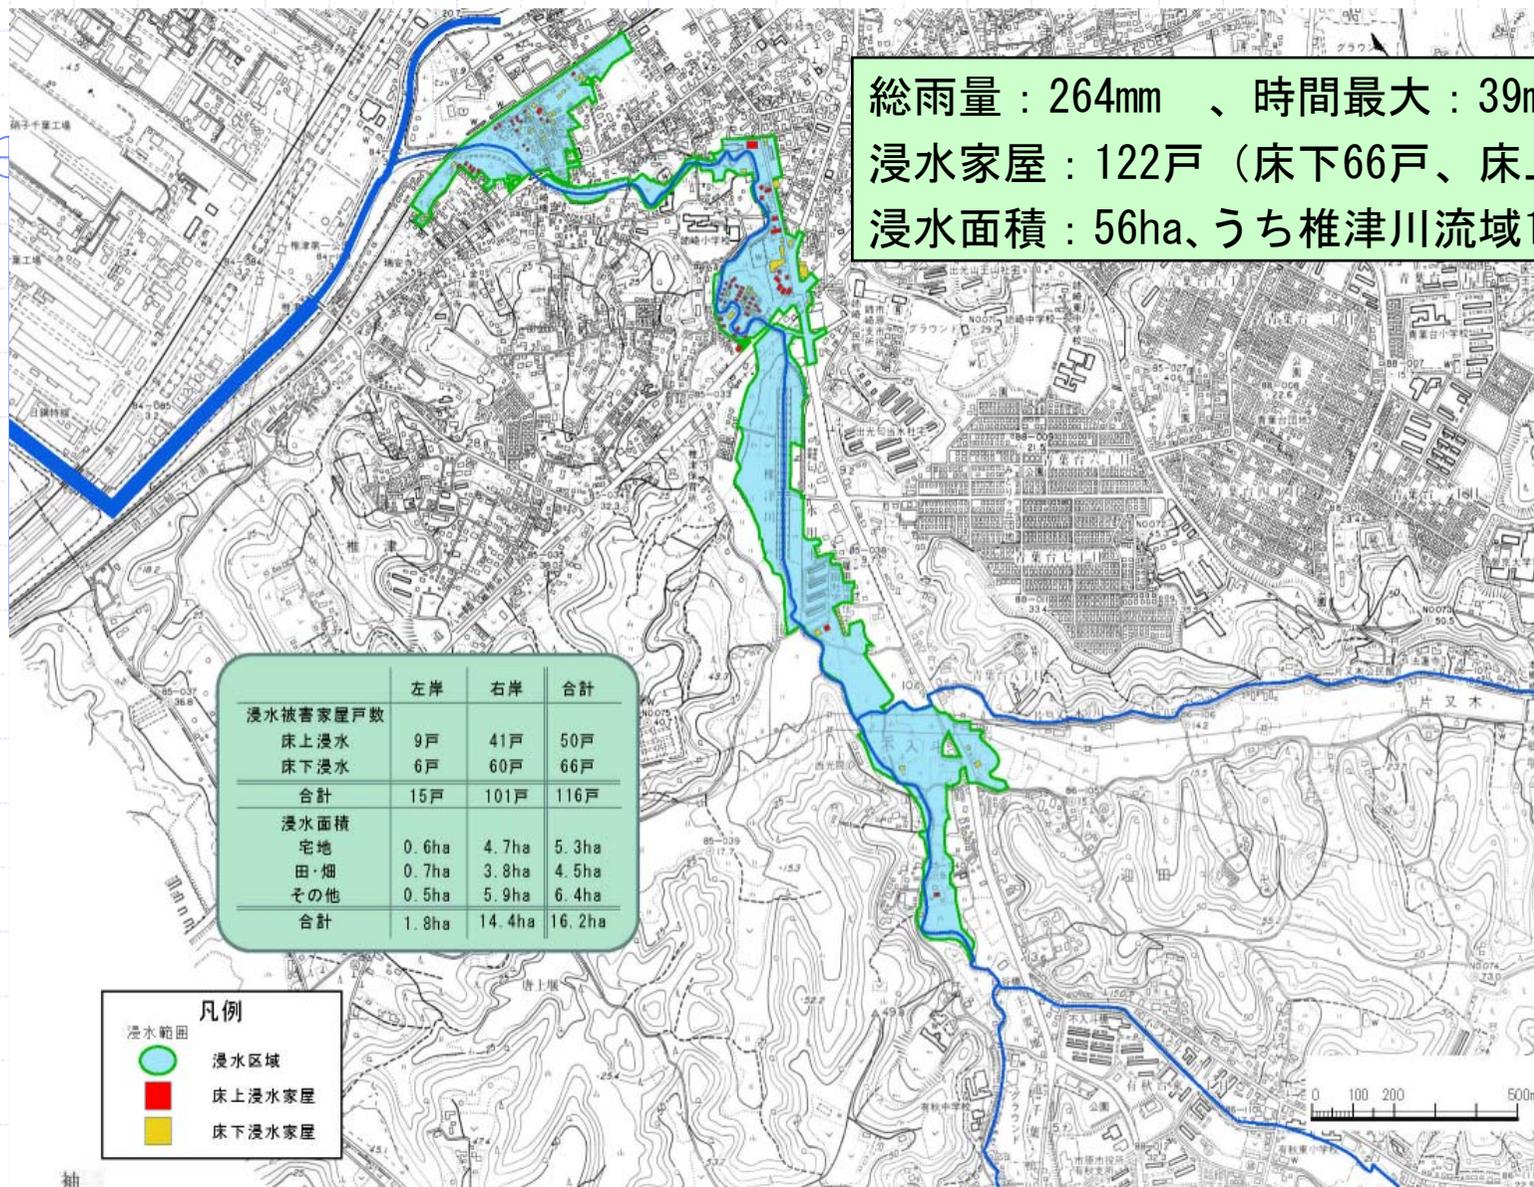
平成8年9月洪水 浸水実績

総雨量：264mm、時間最大：39mm
 浸水家屋：122戸（床下66戸、床上56戸）
 浸水面積：56ha、うち椎津川流域16.2ha

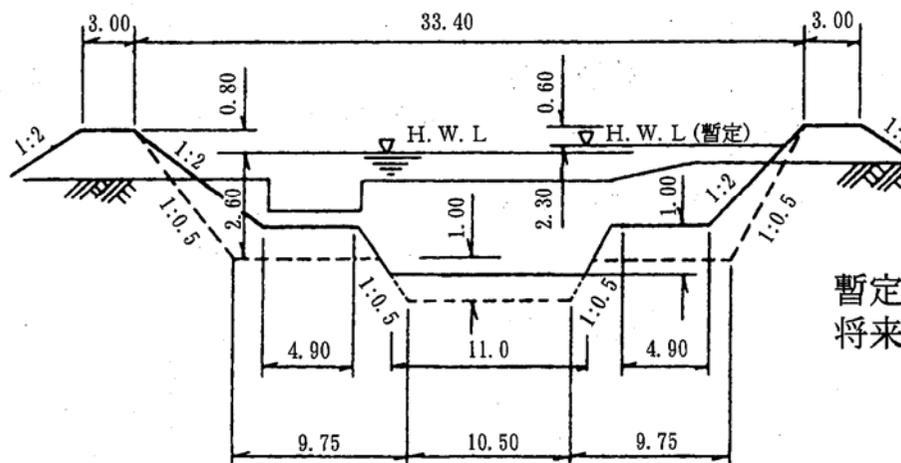
代表横断面図

| 確 率 | (暫定 1/20) |
| 規 模 | 将来 1/50 |
| 計画高水流量 | (150) 250m ³ /s |
| 降雨強度 | (39) 65mm/h |
| 河床勾配 | 1/500 |
| 流量算定法 | 合理式 |

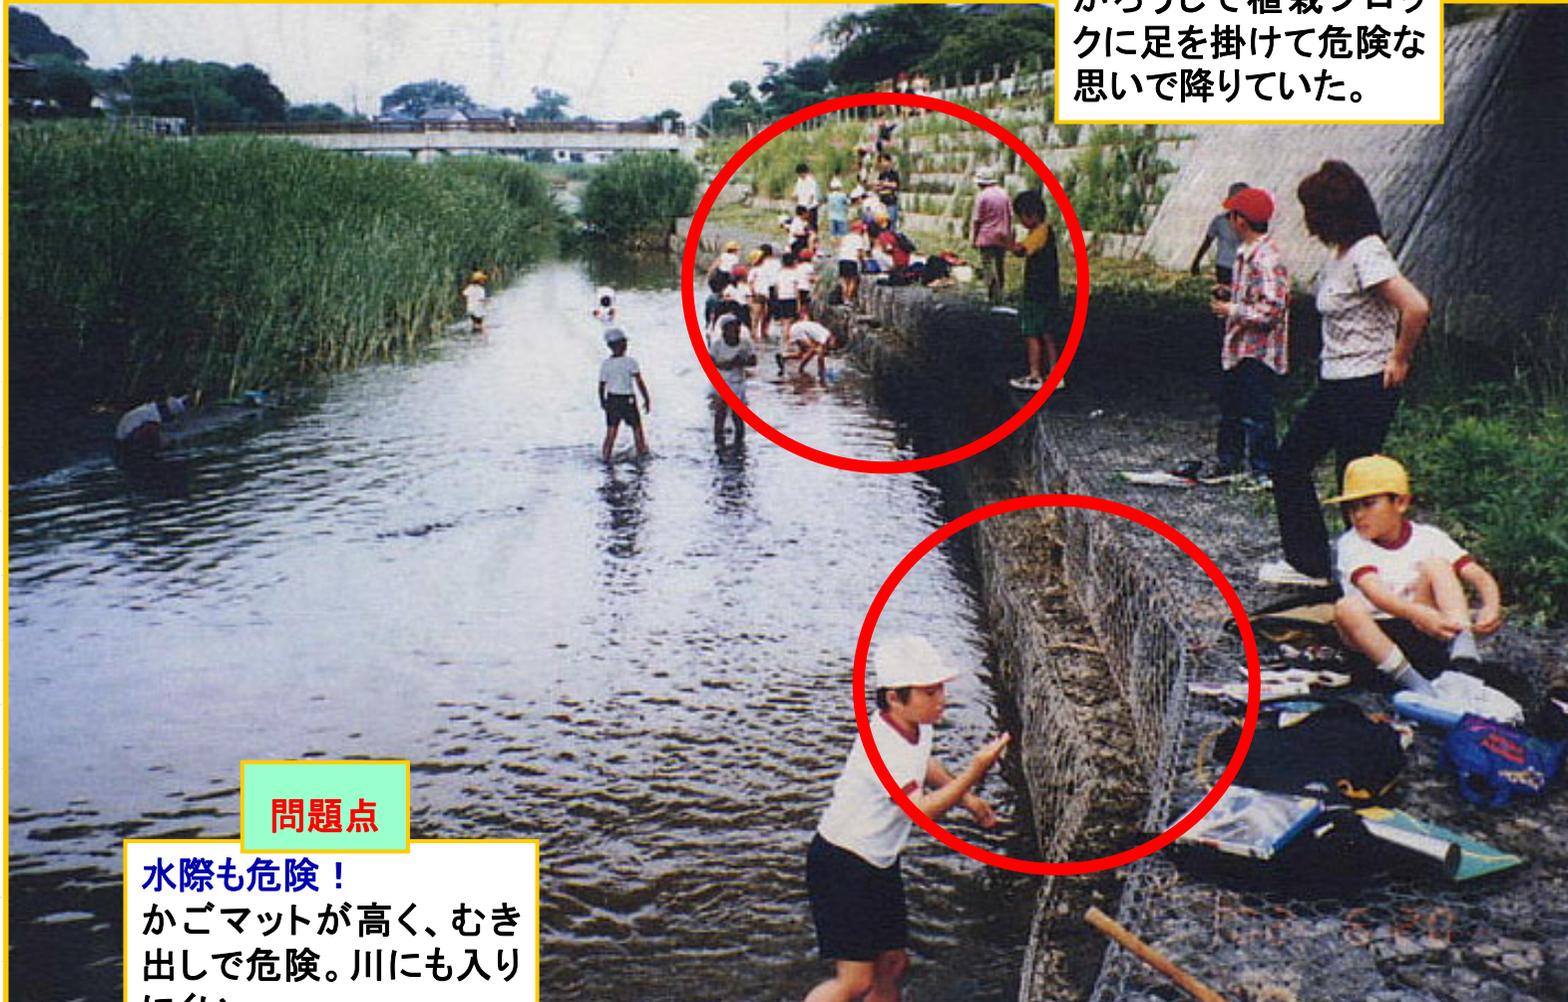
水空間利用(改善前)

川に降りにくい！
かろうじて植栽ブロックに足を掛けて危険な
思いで降りていた。

水際も危険！
かごマットが高く、むき出しで危険。川にも入りにくい。
