一級河川利根川水系印旛放水路 事業実施状況について

平成21年2月12日
千葉県千葉地域整備センター

一級河川利根川水系桑納川 事業実施状況について

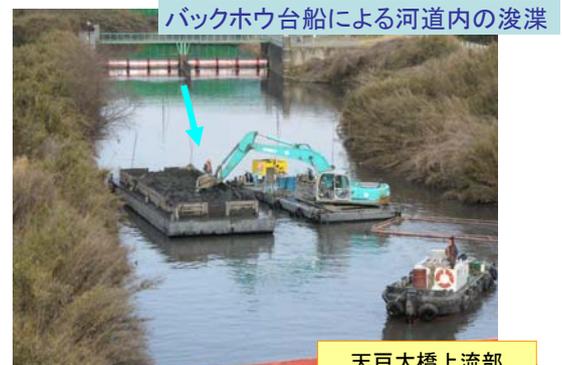
工事実施状況

天戸大橋上流部

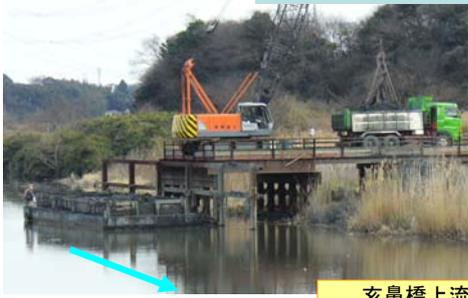
工事実施状況

土運船で運ばれた土砂を
クラムシェルで土揚げ

亥鼻橋上流部

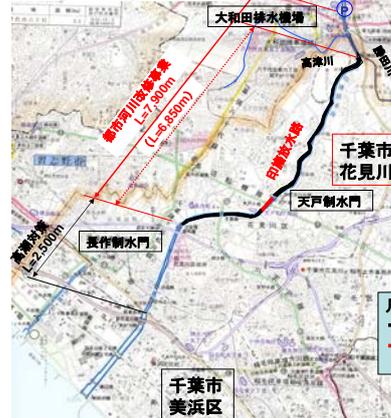
工事進捗状況

暫定改修計画
H16~H20

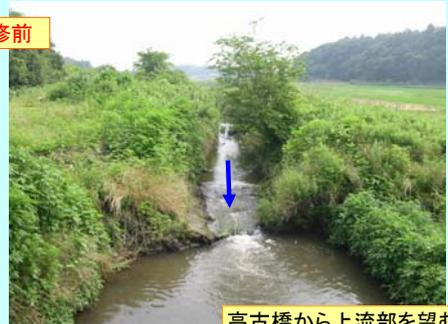
改修前

高古橋から上流部を望む

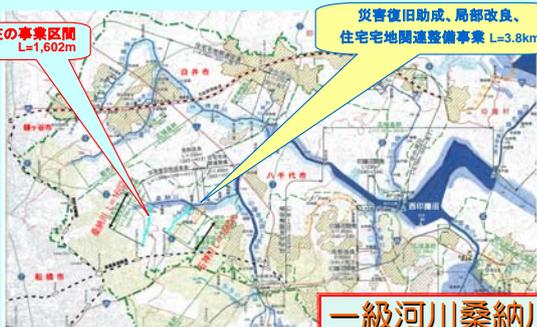
桑納川流域概要図

現在の事業区間
L=1,602m

災害復旧助成、局部改良、
住宅地関連整備事業 L=3.8km

一級河川桑納川
全長 5.4km
流域面積 26.1km²

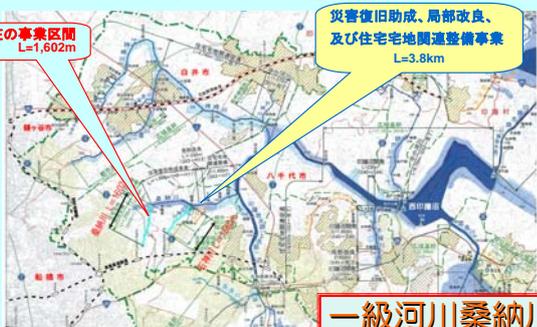
桑納川流域概要図

現在の事業区間
L=1,602m

災害復旧助成、局部改良、
及び住宅地関連整備事業
L=3.8km

一級河川桑納川
全長 5.4km
流域面積 26.1km²

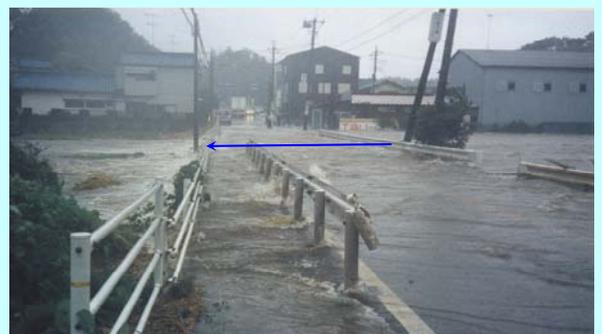
平成8年9月21日 台風17号 桑納川 睦橋付近の出水状況
