小野川放水路について

～台風22号における小野川放水路事業の効果～

第4回 利根川香取・銚子圏域流域懇談会
平成17年3月17日

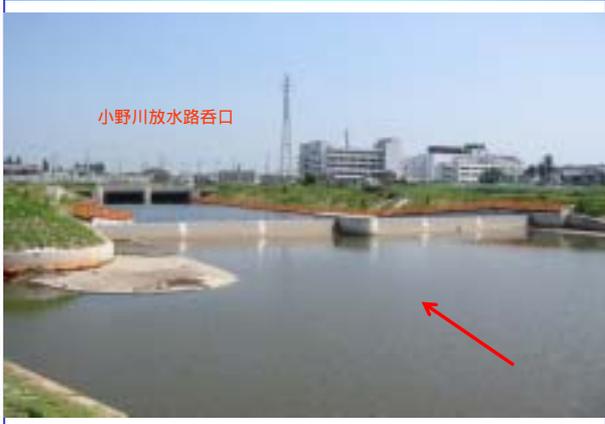
小野川放水路呑口

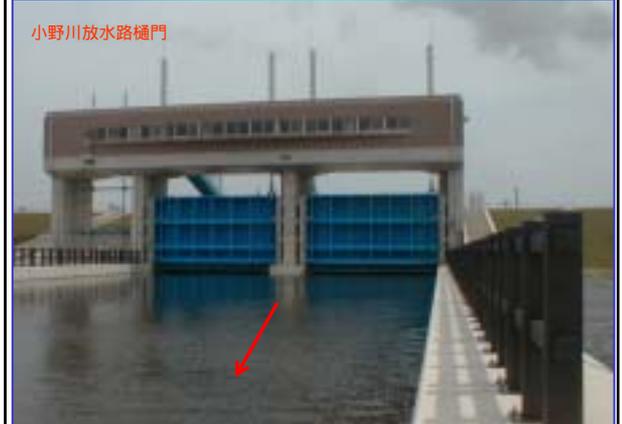
小野川放水路樋門
