# 清水川の改修計画について

千葉県海匝地域整備センター  
銚子整備事務所

# 清水川事業概要

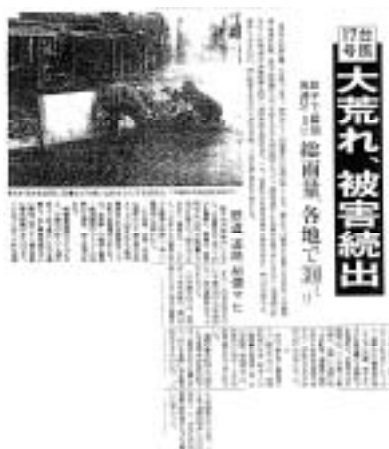
【表 清水川流域の洪水被害状況】

清水川流域では平成に入り家屋浸水被害が3回発生しています。平成8年には河川改修が行われ、治水安全度は向上しましたが、平成14年12月洪水において床下浸水被害が発生しており、依然として早急な治水対策が望まれています。

洪水名	降雨原因	60分最大雨量(mm/hr)	被害状況
H3.9.8	台風15号	45.5	R126号、JR総武線ガード下道路冠水
H4.10.20	台風18号	62.5	床上浸水29件 床下浸水43件 JR総武線ガード下道路冠水
H7.9.17	台風12号	34.0	JR総武線ガード下道路冠水
H8.9.22	台風17号	37.0	床上浸水5件 床下浸水33件
H12.9.24	集中豪雨	56.0	床下浸水1件 JR総武線ガード下道路冠水
H14.12.4	集中豪雨		床下浸水2件

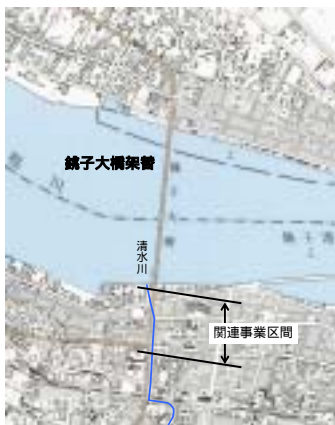
現在、銚子大橋の架換が行われています。清水川は現在の銚子大橋の橋桁をくくり、利根川に流れ込んでいます。このため、清水川改修は銚子大橋架換事業の進捗と合わせて、効率的に実施していきます。

銚子大橋は昭和37年に設置され、約40年が経過し塩害や交通量の増加で老朽化が進んでいます。さらにH12年6月3日の地震により、橋梁のトラス部が破損し、安全性の問題が生じています。このため平成16年からH23年で現在の銚子大橋の上流側に新規橋梁を設置する計画が進められています。

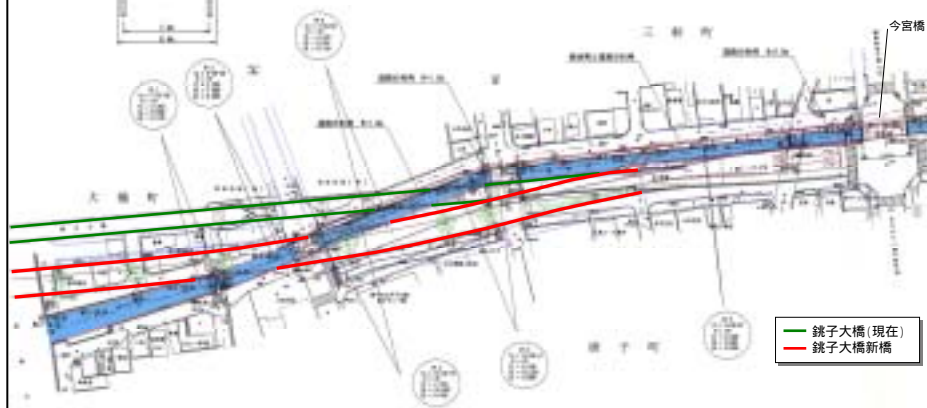
【標準断面】

銚子大橋と清水川の関連区間は河口部から今宮橋までの区間です。銚子大橋の橋脚と清水川の効率的に交差し、用地買収が最小となるような河道計画を実施しています。

有効河積を確保しつつ河道幅が最小となる断面を設定し、効率のよい改修を行います。
