2 . 海岸侵食の現状

2 . 1 時系列的な侵食状況

2.2 侵食要因

2.3 海岸保全（防護・環境・利用面）への影響

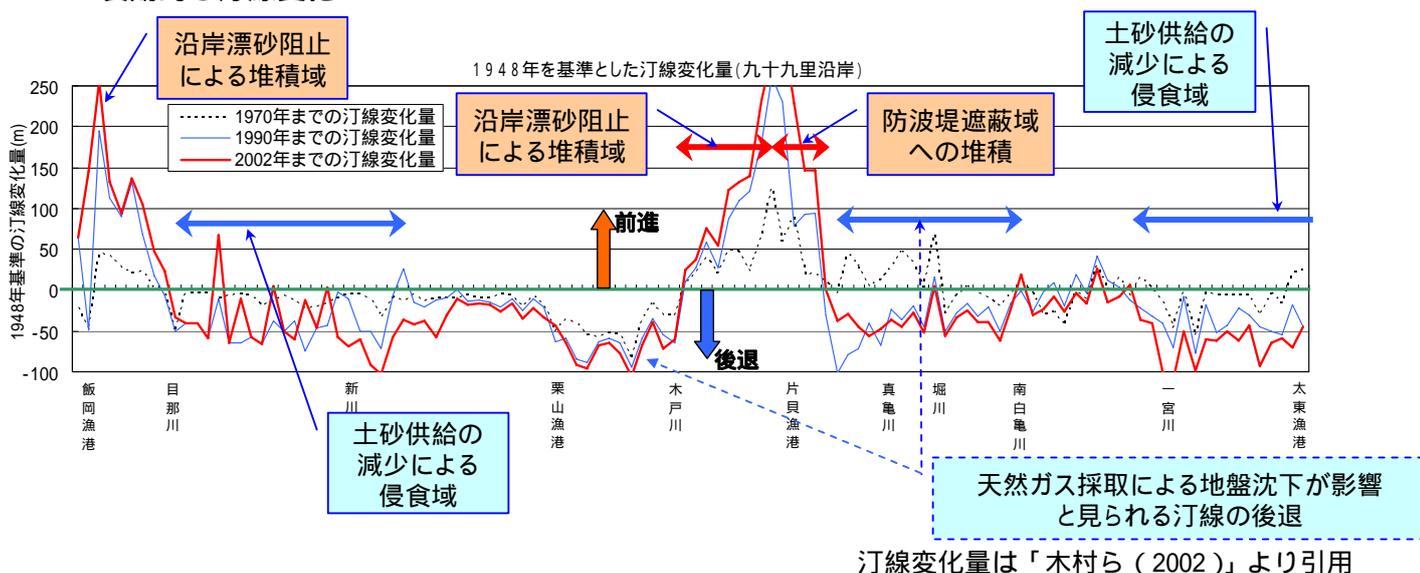
九十九里浜は 1965 年頃 (昭和 40 年) までは、砂浜全体は比較的安定していましたが、様々な海岸施設整備等に伴い、海岸の両端部から経年的に侵食が進み、2005 年までの約 40 年間に全長約 60km の内およそ 30km が侵食し、汀線は最大 100m 程度後退しました。現在もその範囲は拡大しています。これに対して、漁港周辺では堆積が進み、海底地盤が浅くなり航路を埋没させる要因となっており、沿岸全体でアンバランスな状態となっています。

< 長期的な汀線変化 >

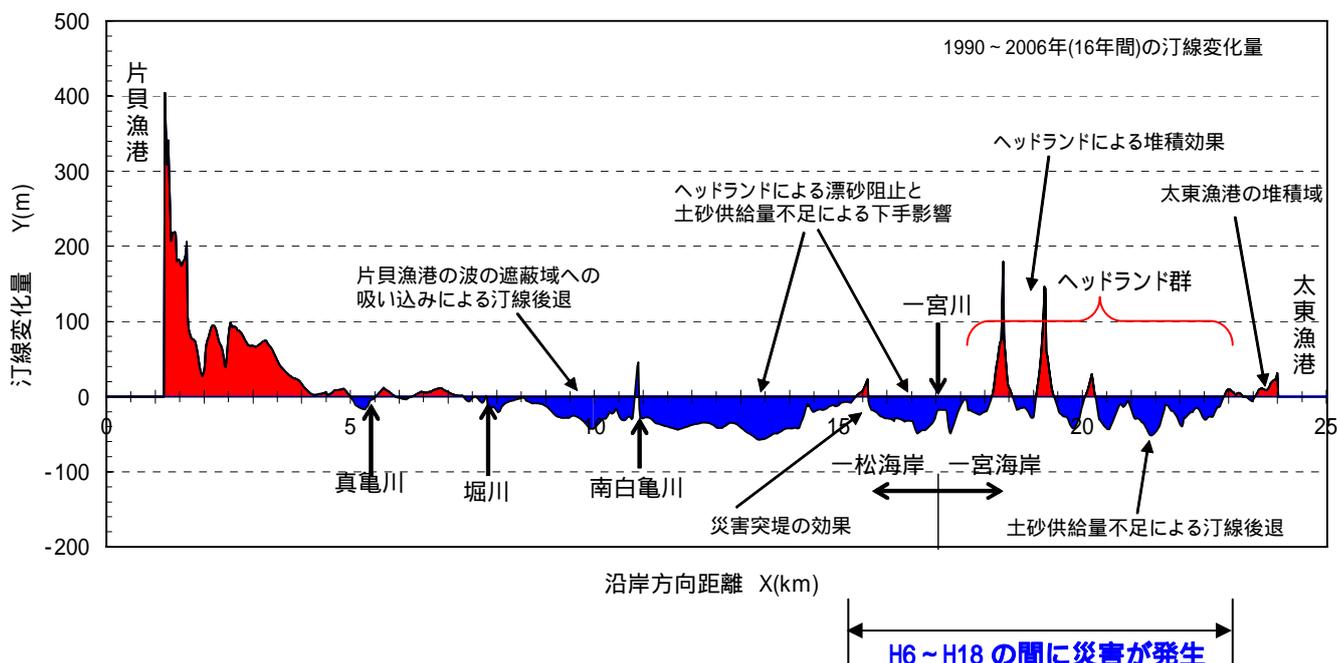
< 南九十九里での近年 (1990 年 ~ 2006 年間) の汀線変化 >

：ヘッドランド整備区間では侵食速度は低減しましたが、漂砂下手で侵食が拡大しています。

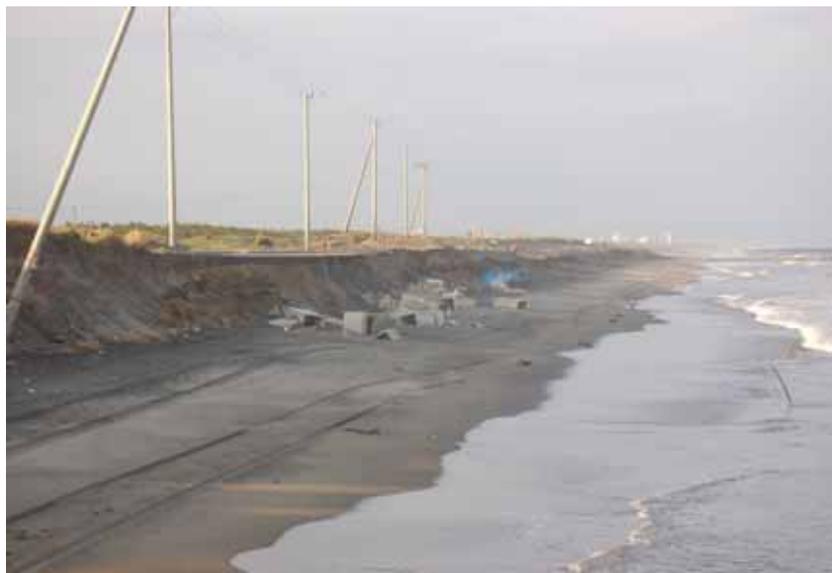
一松海岸の浜崖状況
(2006年10月11日撮影)

九十九里浜ではこのような浜崖が年間 300 ~ 500m 程度の速度で、沿岸方向に拡大しています。

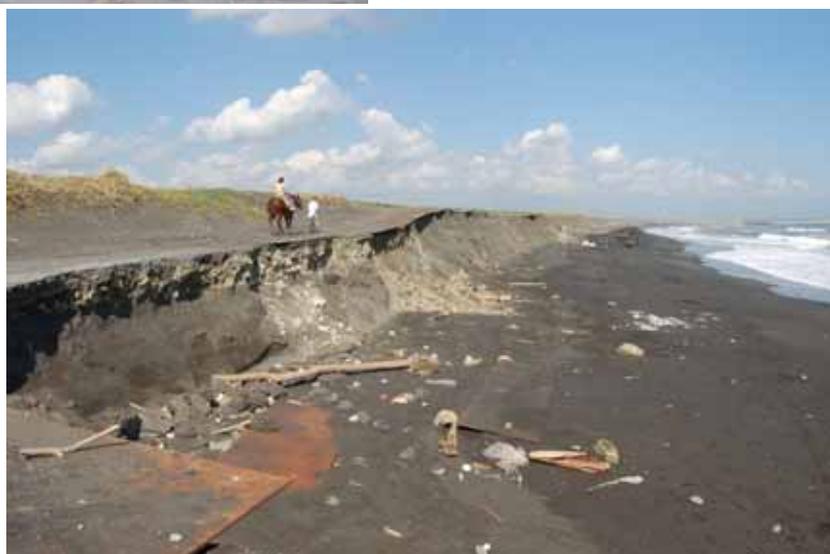
一宮海岸の浜崖状況
(2006年10月10日撮影)

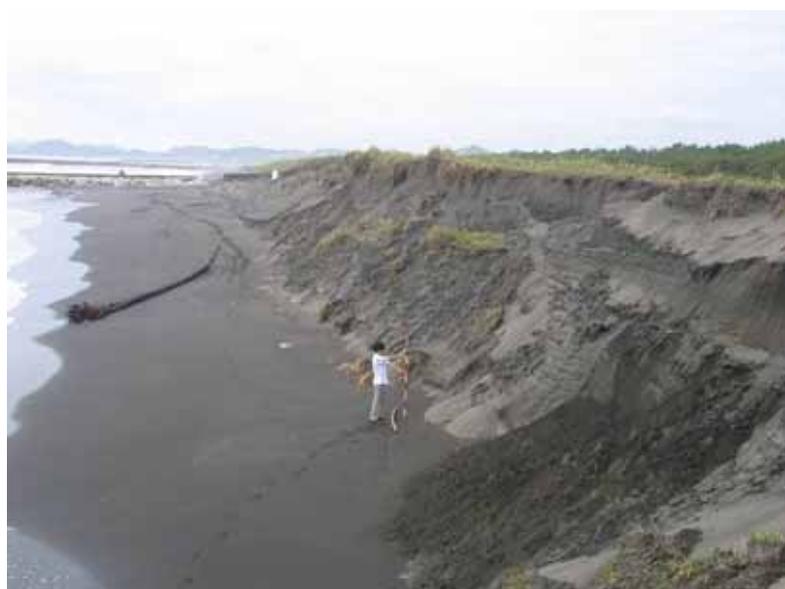
一宮海岸の浜崖状況
(2007年7月20日撮影)

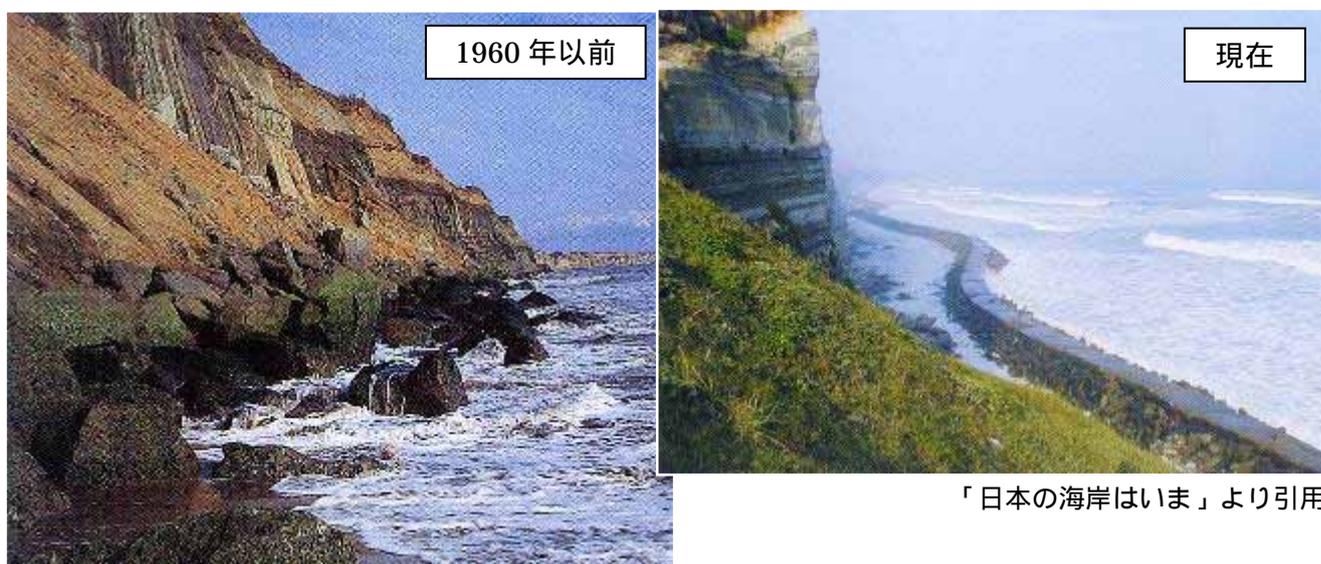
<海食崖からの土砂供給の減少> : 崖侵食防止工の設置

- ・ 海食崖からの土砂供給量の減少 (本編9頁 図参照)
- ・ 夷隅川等からの土砂供給量の減少 (巻末資料1-1参照)
- ・ 漁港防波堤建設による沿岸漂砂の阻止 (巻末資料1-2参照)
- ・ 水溶性ガス採掘等に伴う地盤沈下 (巻末資料1-3参照)

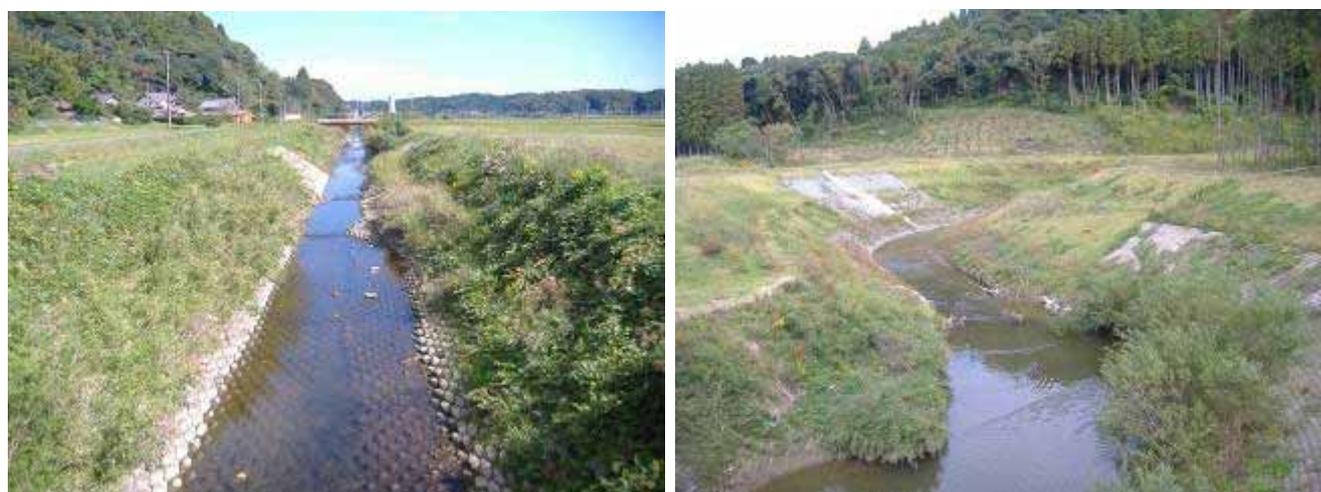
<夷隅川等からの土砂供給の減少> : 流域でのほ場整備や河川整備

夷隅川が土砂供給源であったことについては巻末資料1を参照

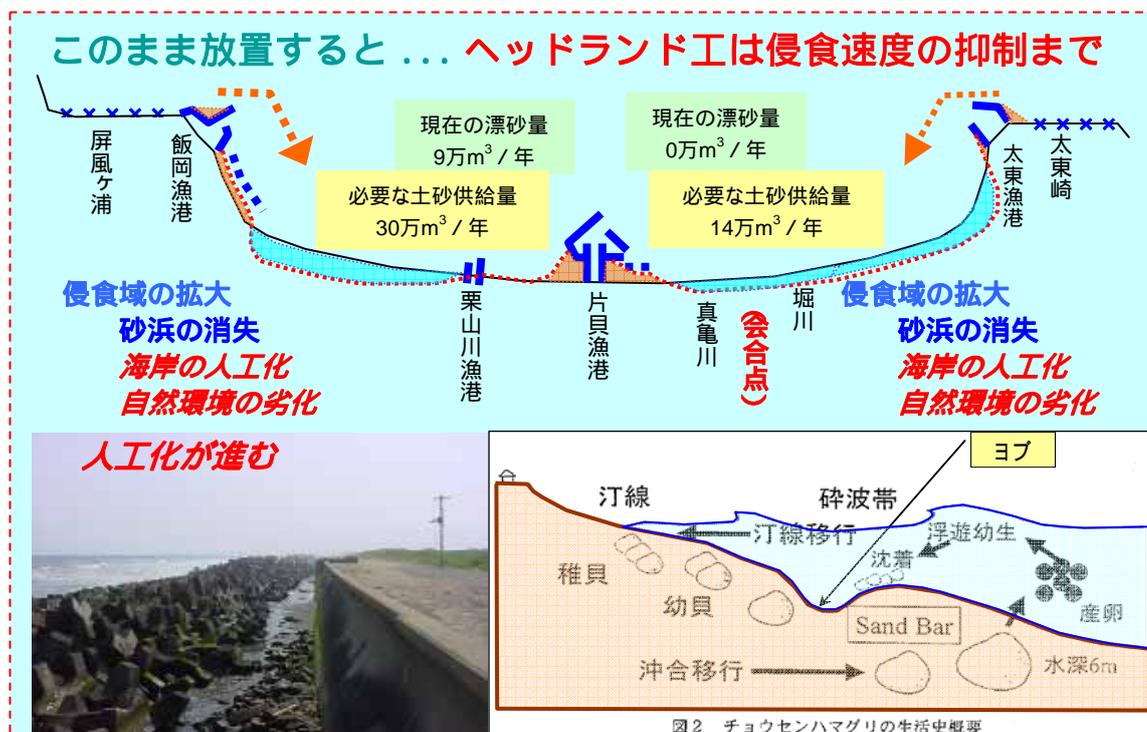
図2 チョウセンハマグリの生活史概要

チヨセハマグリは成長過程でヨブ等を利用して

環境面では、海浜空間や海底の瀬の消失により動植物の生息場や育成場が消失するだけでなく、砂質の粗粒化により生物への影響が生じます。海浜断面を見ると、沖合の沿岸砂州（バー、瀬）が消失し、結果的にヨブや瀬といった貝類（チョウセンハマグリなどの有用水産種）の生育に必要な海底の環境が失われるため、漁業への影響も懸念されます。また、九十九里浜は県立九十九里自然公園に指定されていますが、砂丘地とハマヒルガオ・ハマニンニク等の海浜植物群落が織り成す美しい自然景観が、海岸侵食の進行により消失してしまった場所も見られます。

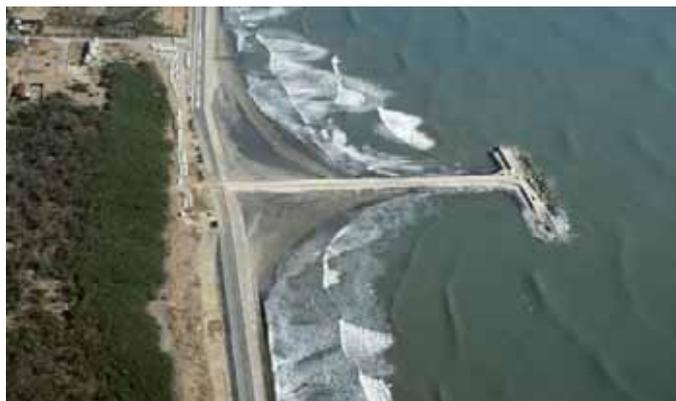
整備中のヘッドランド

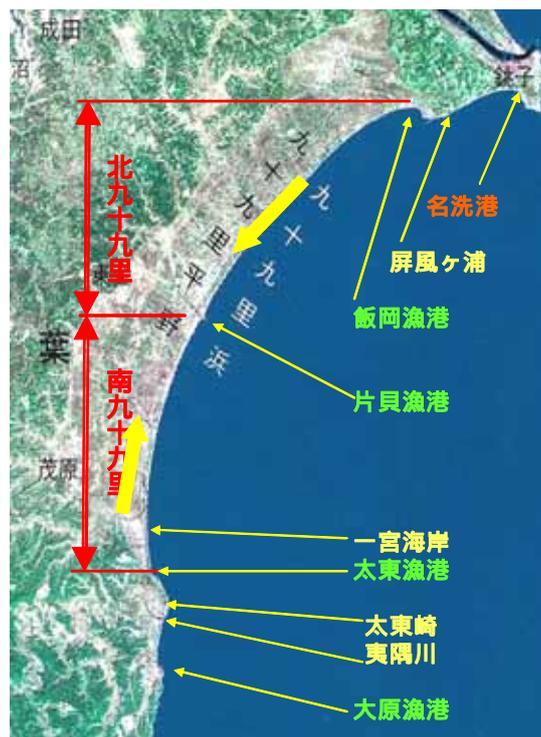
漁港、河川等の配置

九十九里浜の施設建設

- 1950年代 漁港建設 太東漁港(1952~)
飯岡漁港(1953~)
- 1960年代 線の防御 直立護岸
消波工(1960~)
消波堤
- 1970年代 離岸堤
- 1980年代
- 1990年代 面的防御 緩傾斜堤
ヘッドランド(1988~)
- 2000年以降 養浜(試験施工)

九十九里浜では、1965年頃（昭和40年代）から侵食が進行していますが、この頃からの沿岸での海岸構造物等の整備状況は概ね下図の通りです。

前述するように、侵食の主な要因となる漁港整備、ならびに、崖侵食防止のための消波工の設置は、1960年代より開始されています。

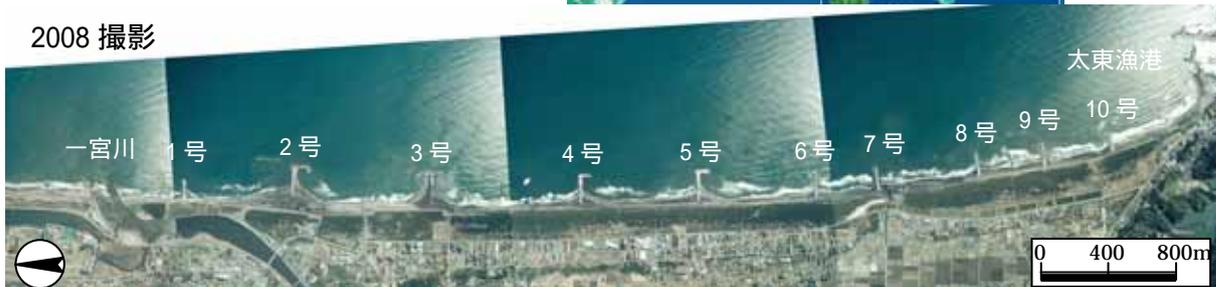
南九十九里浜におけるヘッドランド整備状況 (2008年1月)
