令和6年7月8日
第3回 一宮川護岸工事検証会議
資料1-1

一宮川流域における 令和5年台風第13号による災害検証会議 とりまとめ要旨

1. 今次水害の概要
2. 浸水要因の分析結果
3. 河川整備の効果

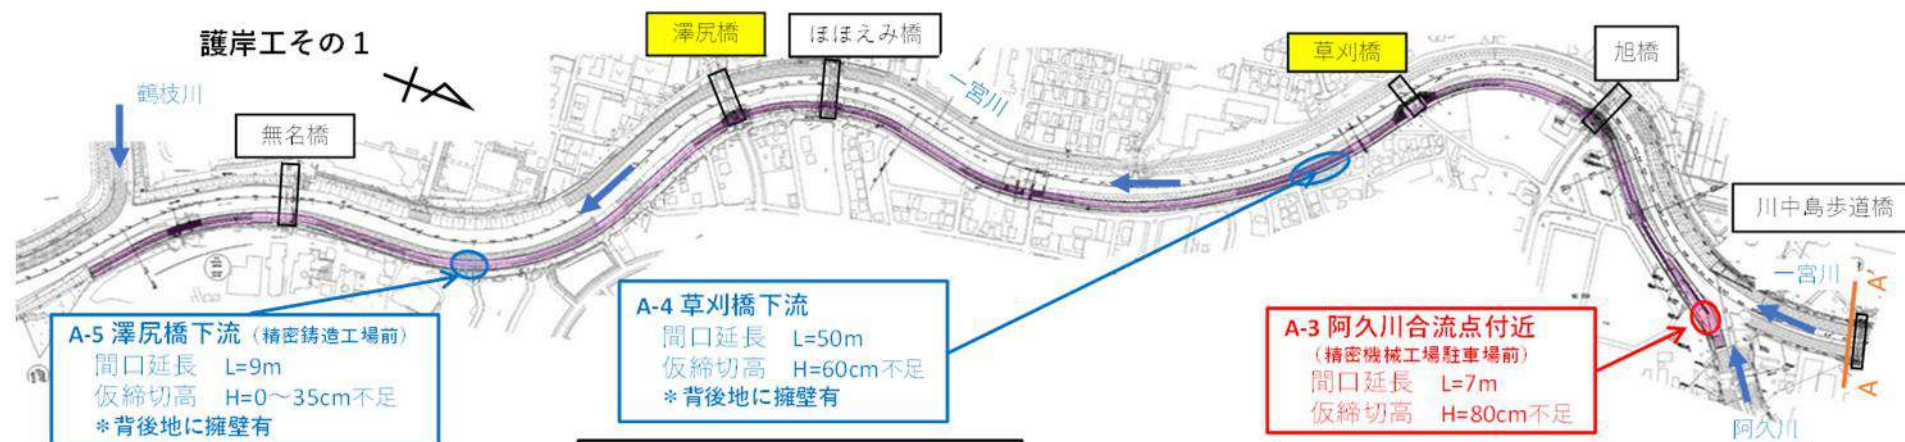
A-5 澤尻橋下流 (精密铸造工場前)
 間口延長 L=9m
 仮締切高 H=0~35cm不足
 * 背後地に擁壁有

A-4 草刈橋下流
 間口延長 L=50m
 仮締切高 H=60cm不足
 * 背後地に擁壁有

A-3 阿久川合流点付近 (精密機械工場駐車場前)
 間口延長 L=7m
 仮締切高 H=80cm不足

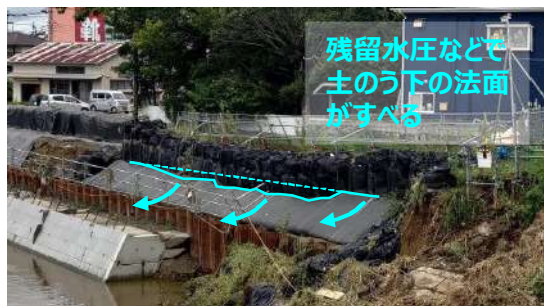
a 法面のすべり

- 洪水後に工区全体延長の約6%で仮締切堤防に変状が生じた。
- 仮締切堤防は、「仮締切堤防設置基準」等に基づき設計。*1
(詳細は会議資料 1 を参照)
- この変状は、計画高水位を超える洪水によるものである。*1
被災形態としては、**法面のすべり破壊**や**越水**、**浸透**のいずれか、または、複合的に生じたものと考えられる。

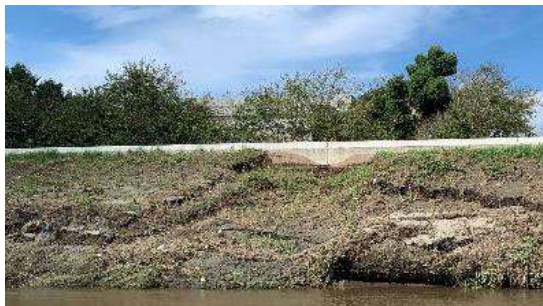
対岸の完成堤防の被災

- 対岸の完成堤防も被災するほどの洪水が発生

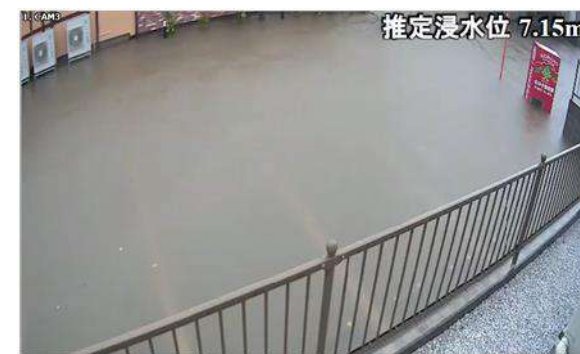
再現性の確認 (例)

画像水位 (杉の子保育園) 11:00時点

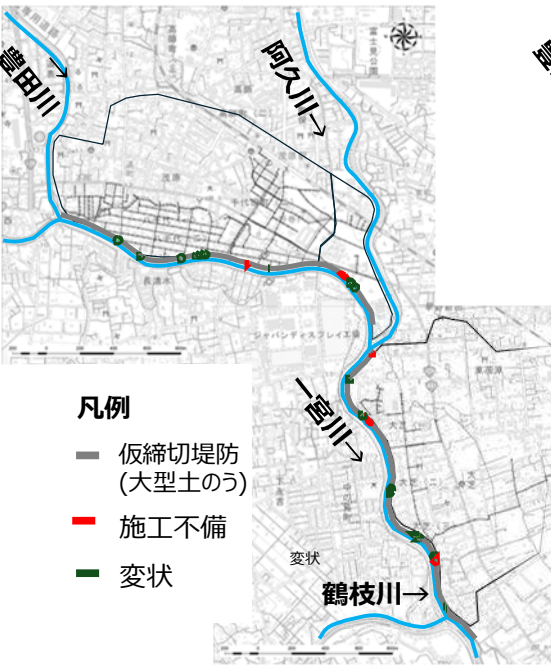
- ① 再現計算 令和5年9月8日の水害と同じ条件 (施工不備5箇所、変状17箇所)
- ② 仮締切堤防に施工不備があるも、変状は無かった場合 (施工不備5箇所、変状0箇所)
- ③ 仮締切堤防の施工不備も変状も無かった場合 (施工不備0箇所と変状0箇所)
- ④ 河川からの越水が一切ない場合 (堤防が無限の高さで河川から溢れない)
