浸水要因の分析

千葉県 県土整備部 河川整備課

第2回 災害検証会議 資料抜粋

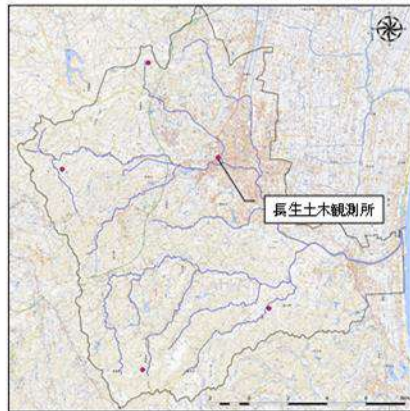
【降雨データの比較：長生土木雨量観測所地点】

総雨量 (2023/9/7~2023/9/9)
 ・地上観測所雨量 : 423.000mm
 ・Cバンド雨量 : 485.045mm
 ・Xバンド雨量 : 283.283mm

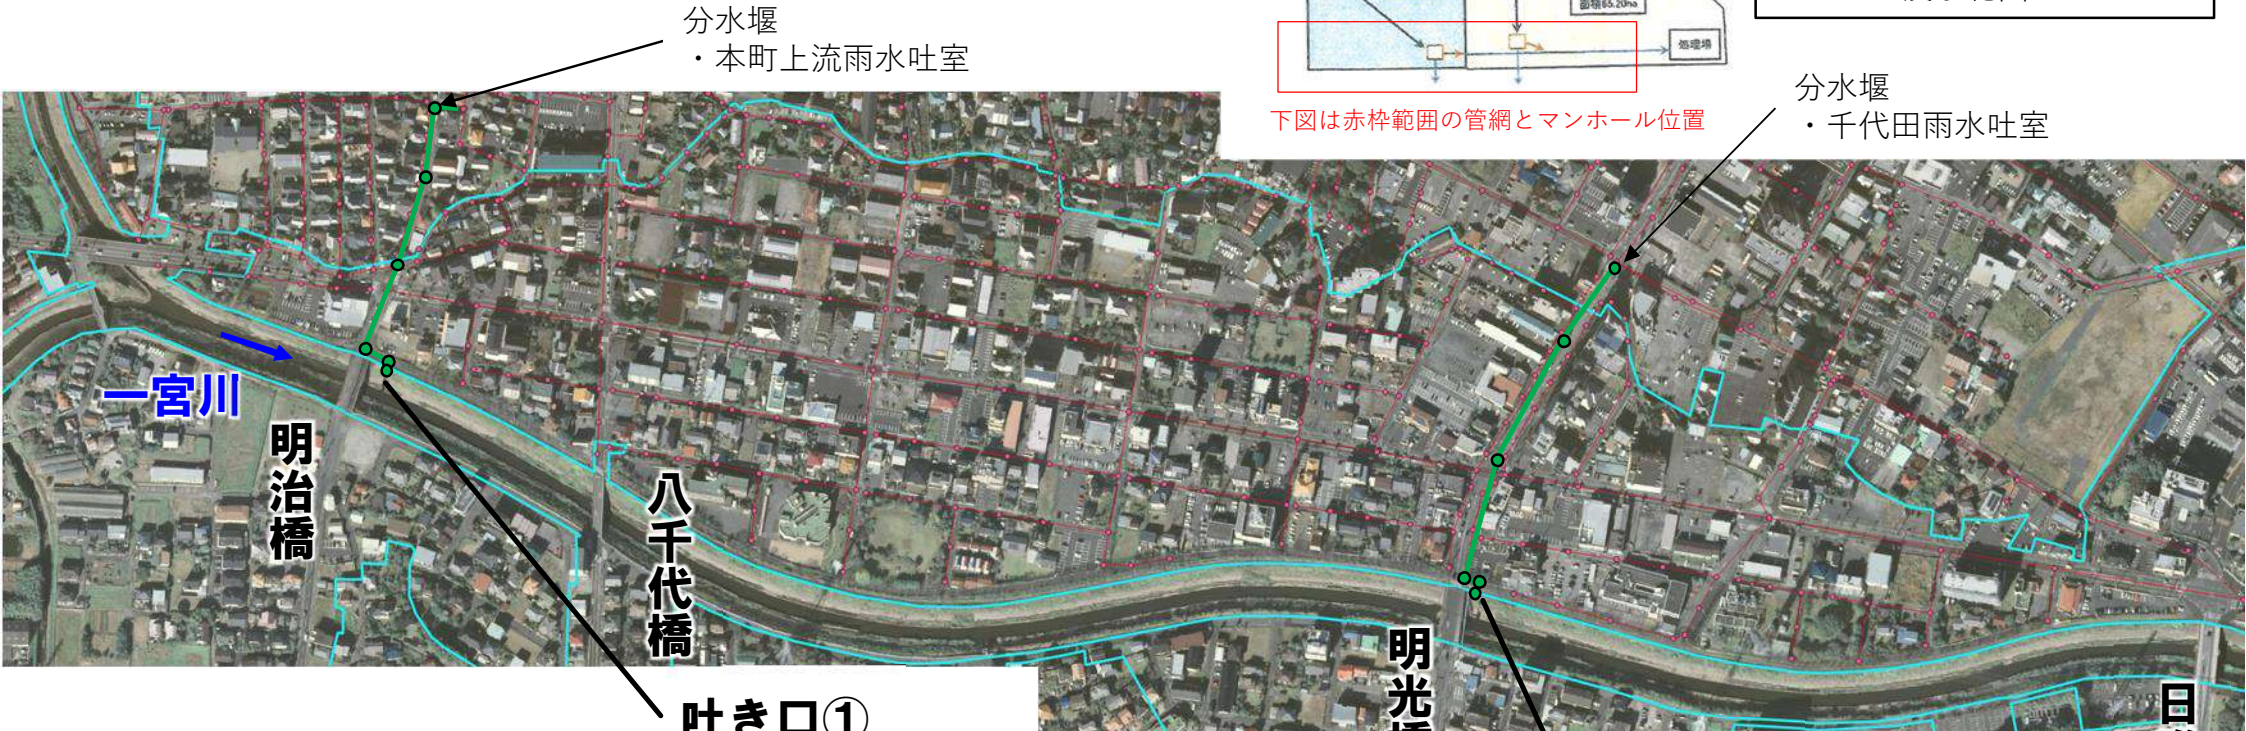
下水系統概略図

- : 下水道管渠
- : マンホール (人孔)
- : 雨水吐口への管渠
- : 雨水吐口への管渠の人孔
- : R5.9浸水範囲

分水堰
・本町上流雨水吐室

分水堰
・千代田雨水吐室

内水は、基本的には雨水管 (赤線) を通って処理場に向かって流れるが、大雨時には分水堰を経由して、オーバーフローした雨水を河川に流入させる (緑線)。

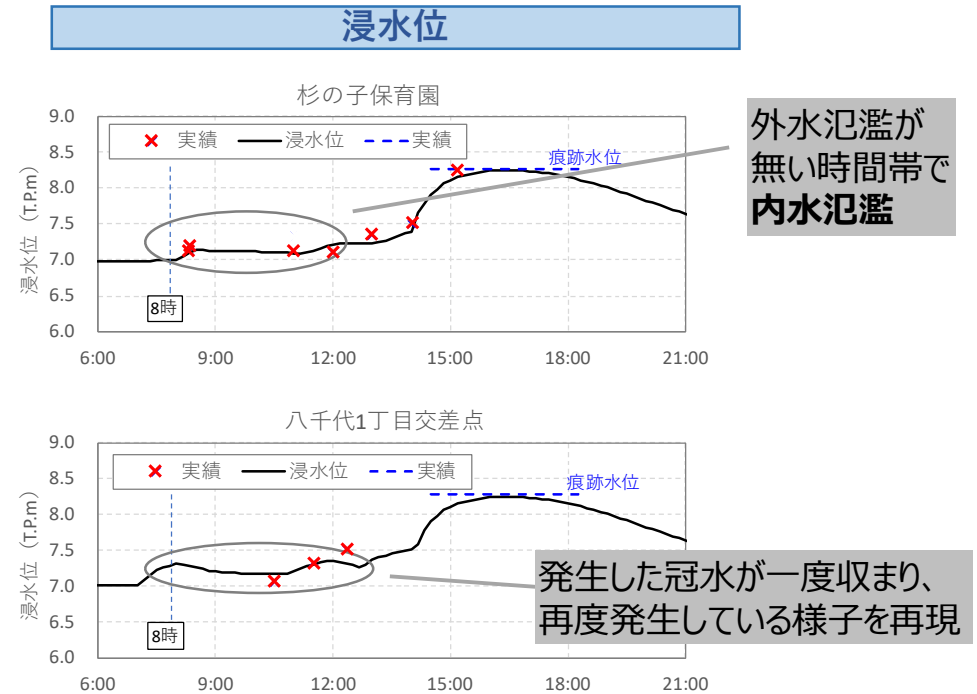
1. 内水の発生

9月8日 8時～11時ころ 河川水位は、堤防を超えておらず、内水浸水が確認されている。
計算結果でも、この時間帯に浸水が確認されており、今次降雨の内水氾濫が表現できるモデルとなっている。

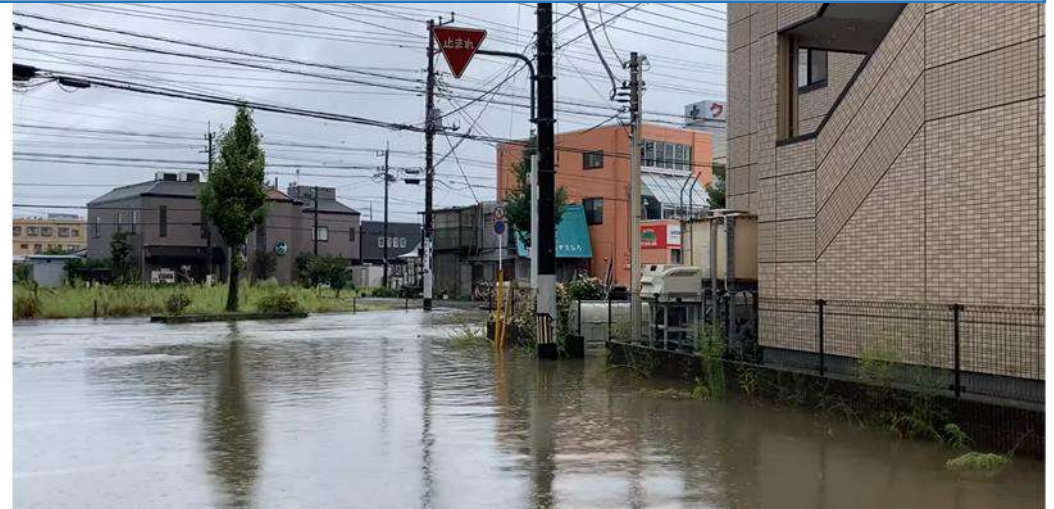
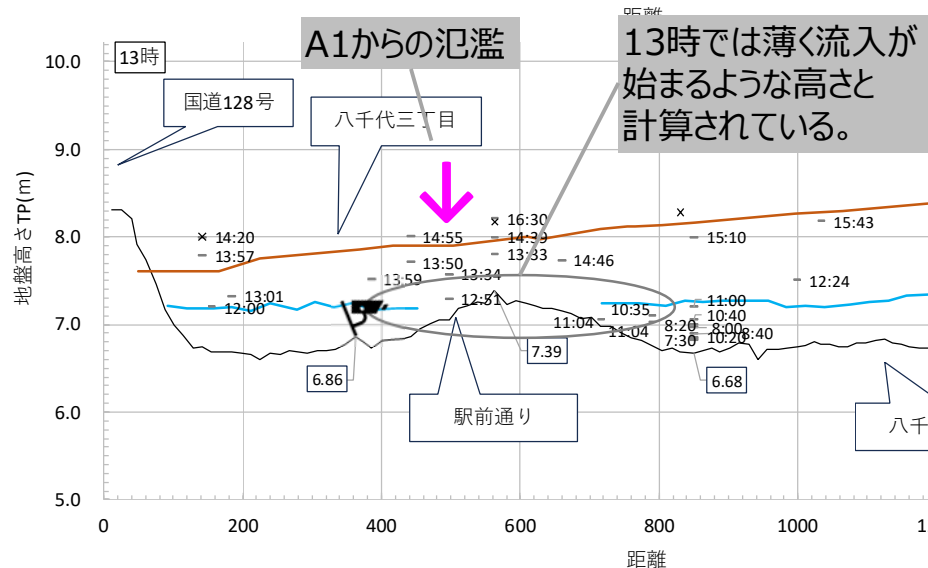
2. 氾濫の進展状況

9月8日 12時～13時ころ 八千代1丁目の浸水位が上昇するとともに、**八千代3丁目に到達している**ことが、計算結果で再現されている。

施工不備 (A1) 箇所から住宅地側に流れ込んでいることが再現されている。

第2回委員会資料抜粋 12:51 八千代三丁目交差点

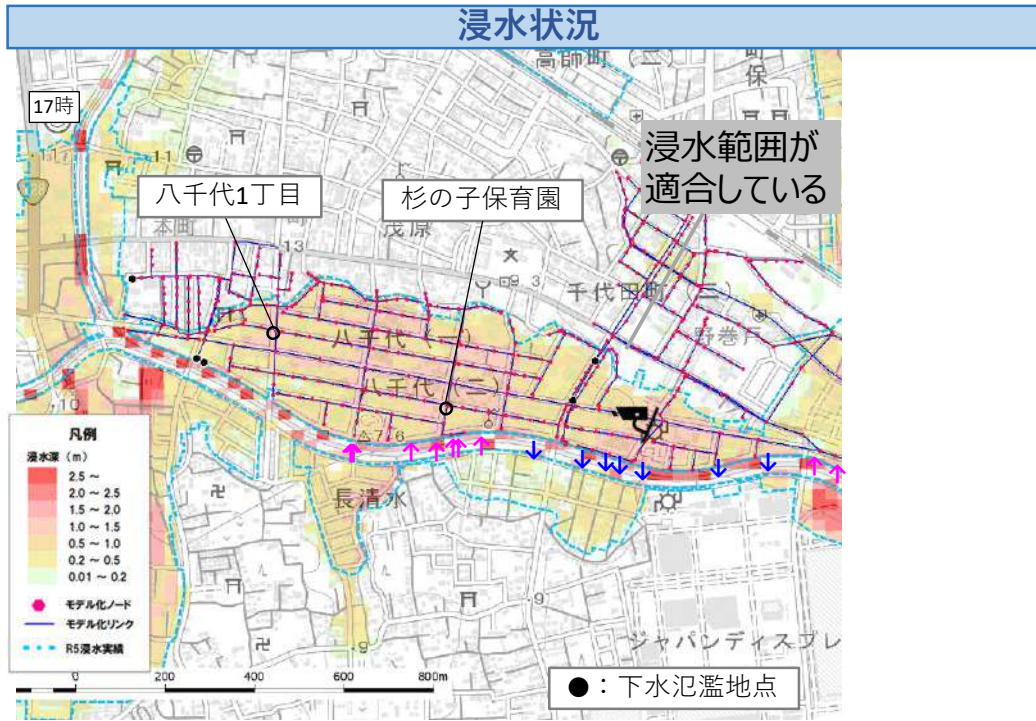
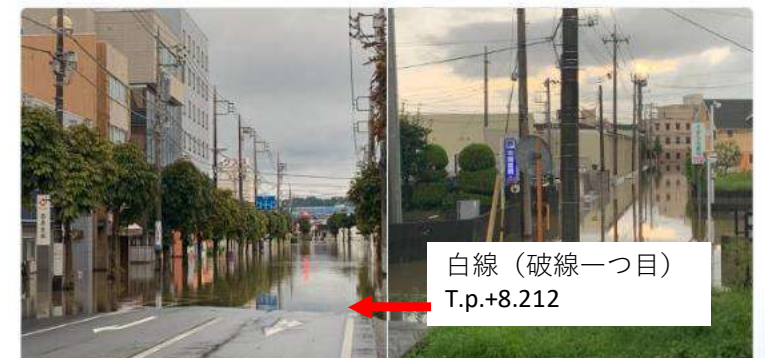
4. 浸水位のピーク

9月8日16時～17時ころに痕跡水位付近に到達しており、実績浸水範囲や痕跡水位と適合する結果となっている。

第2回委員会資料抜粋 16:30 八千代三丁目交差点
SNSから取得 SNS投稿時間と推定浸水位
