# 一宮川流域における 令和5年台風第13号による災害検証会議 とりまとめ要旨（案）

1. 今次水害の概要
2. 浸水要因の分析結果
3. 河川整備の効果

# 1. 今次水害の概要 (1)

## 令和5年台風第13号は令和元年を超える過去最大の降雨

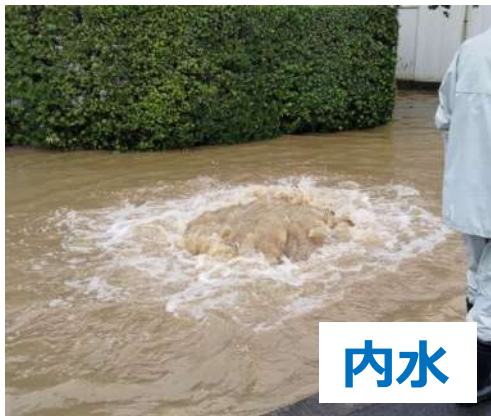
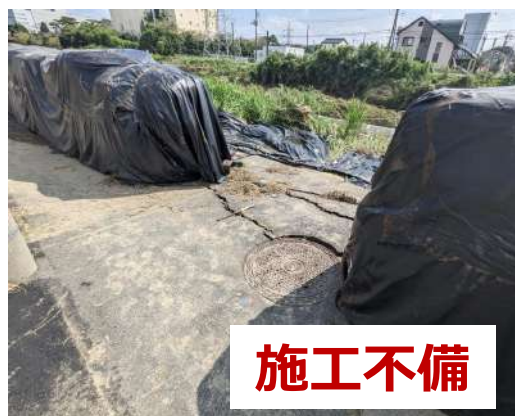
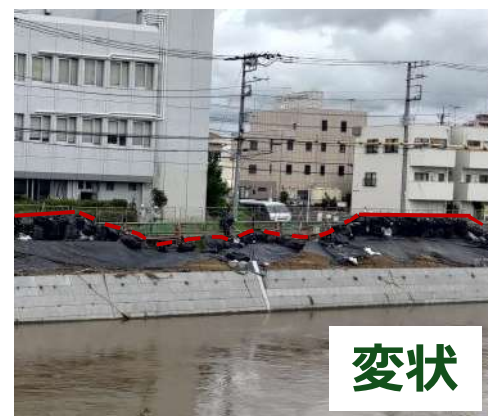
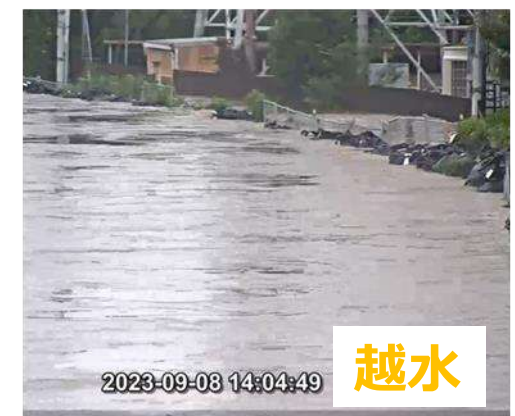
- 河川に排水しきれず、マンホールから吹き出すなどの**内水**
- 工事中における仮締切堤防の**施工不備**による高さ不足 (5箇所)
- 計画高水位を超える洪水により仮締切堤防が**変状** (17箇所、延長約4km※の6%相当)
- 上記以外で、堤防の上を洪水が超える**越水**も発生 など

※ 茂原市八千代地区・大芝地区は、一宮川（鶴枝川合流点～豊田川合流点）の左岸に位置し、護岸工事を施工中の約4km

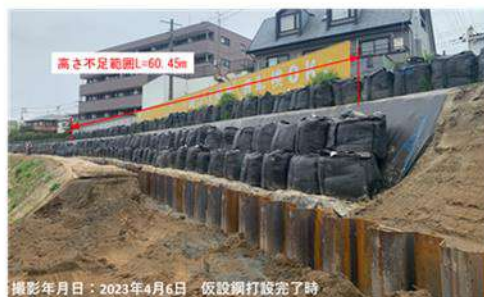
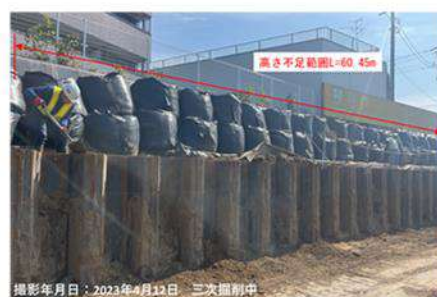
■ 鶴枝川合流点から豊田川合流点までの約4km区間で進めている護岸工事において、

**仮締切り堤防の施工不備（5箇所）により必要な高さ※が確保されていないことを確認。**

※ 計画堤防高+20cm（対岸と同じ高さ）

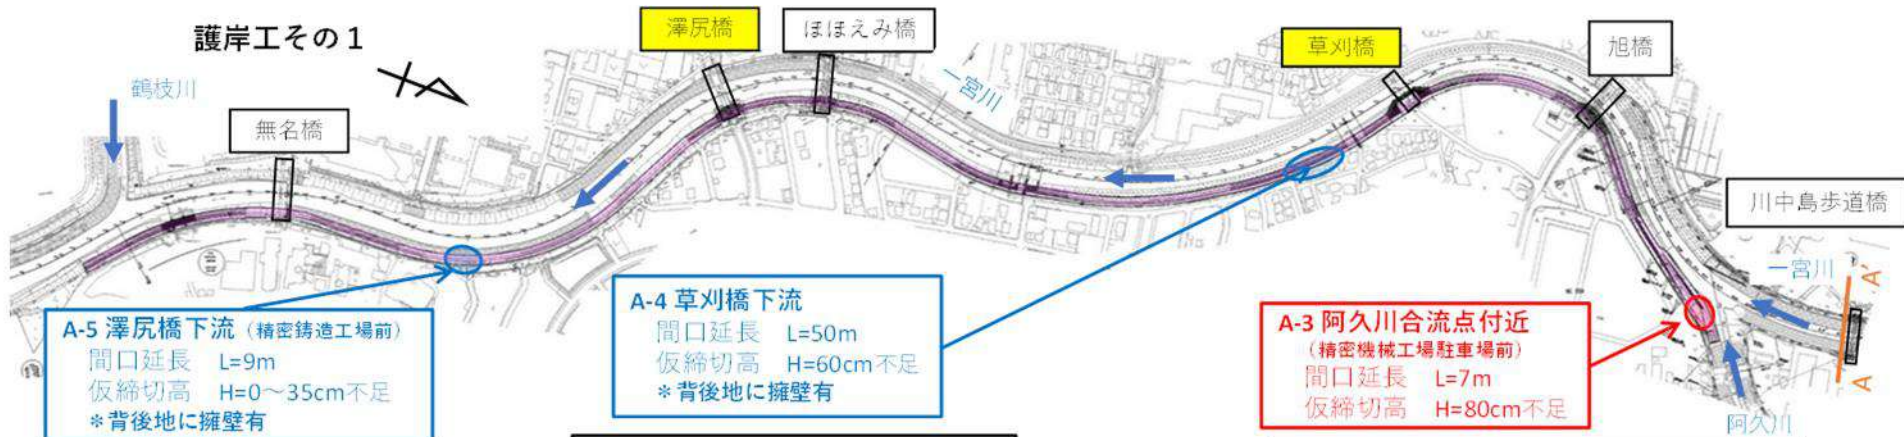
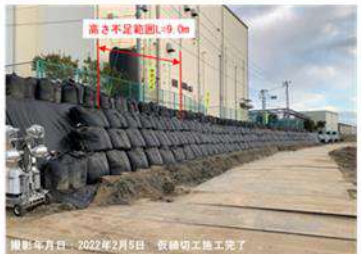
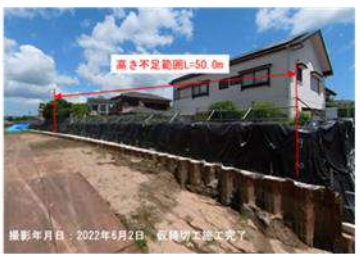
**A-5 澤尻橋下流 (精密铸造工場前)**  
 間口延長 L=9m  
 仮締切高 H=0~35cm不足  
 \* 背後地に擁壁有

**A-4 草刈橋下流**  
 間口延長 L=50m  
 仮締切高 H=60cm不足  
 \* 背後地に擁壁有

**A-3 阿久川合流点付近 (精密機械工場駐車場前)**  
 間口延長 L=7m  
 仮締切高 H=80cm不足

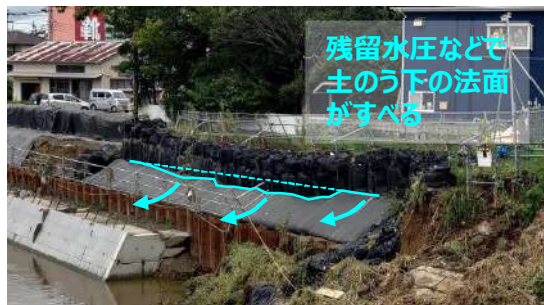
a 法面のすべり

- 洪水後に工区全体延長の約6%で仮締切堤防に変状が生じた。
- 仮締切堤防は、「仮締切堤防設置基準」等に基づき設計。\*1  
(詳細は会議資料 1 を参照)
- この変状は、計画高水位を超える洪水によるものである。\*1  
被災形態としては、**法面のすべり破壊**や**越水**、**浸透**のいずれか、または、複合的に生じたものと考えられる。

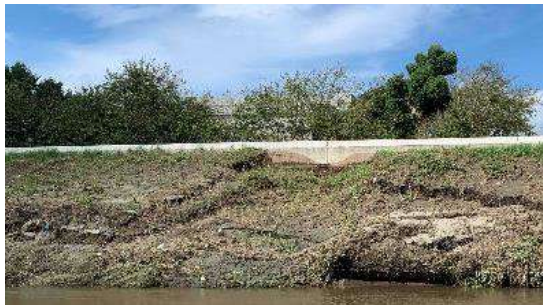
対岸の完成堤防の被災

- 対岸の完成堤防も被災するほどの洪水が発生

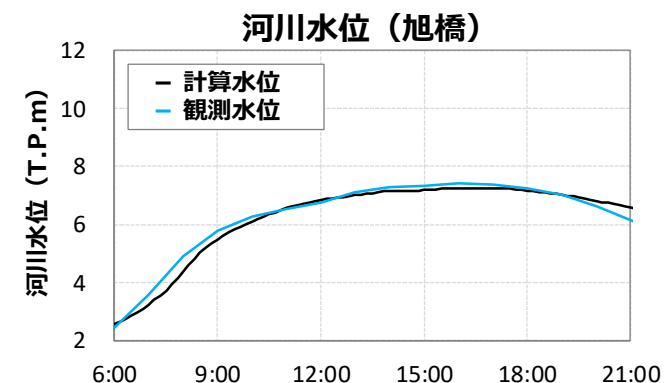
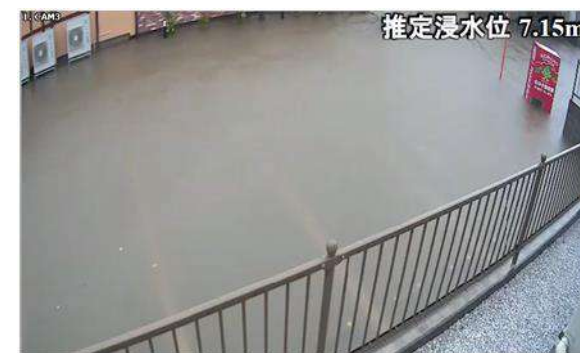
## 再現性の確認 (例)

画像水位 (杉の子保育園) 11:00時点

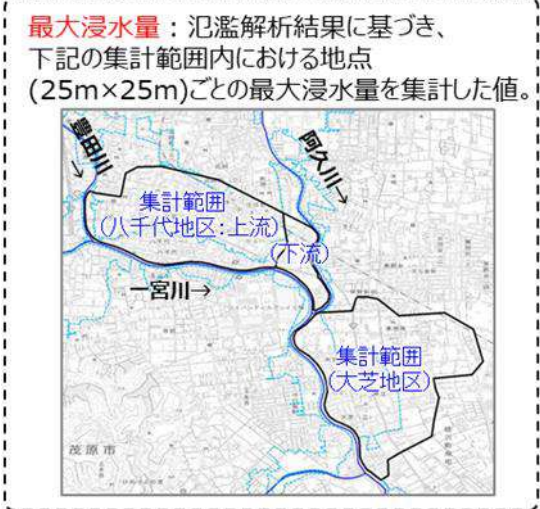
■ 構築したシミュレーションモデルを使って、以下の4ケースで八千代・大芝地区の「最大浸水量」を算定

- ① 再現計算 令和5年9月8日の水害と同じ条件 (施工不備5箇所、変状17箇所)
- ② 仮締切堤防に施工不備があるも、変状は無かった場合 (施工不備5箇所、変状0箇所)
- ③ 仮締切堤防の施工不備も変状も無かった場合 (施工不備0箇所と変状0箇所)
- ④ 河川からの越水が一切ない場合 (堤防が無限の高さで河川から溢れない)

- シミュレーション結果から、**変状**と**施工不備**がなくても、未曾有 (1/180) の豪雨により、河川水位が上昇して、**堤防を越水**したものと推測。
- **変状** 17箇所がなかった場合、浸水量は約 9 割、また、**変状**と**施工不備**の両方がなくても、約 9 割と推測。  
(なお、仮締切り堤防の**変状** 17箇所 のうち、6箇所から出水したと推測)  
→ **施工不備の有無は、浸水量にほぼ影響しない (有意な影響は認められない)**

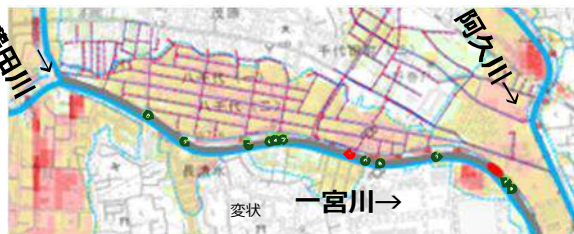
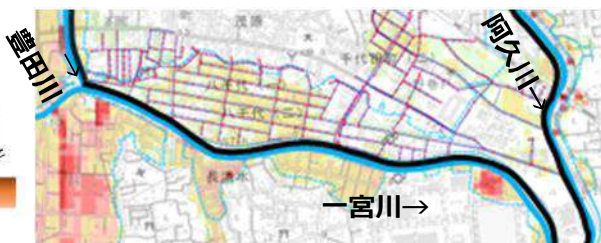
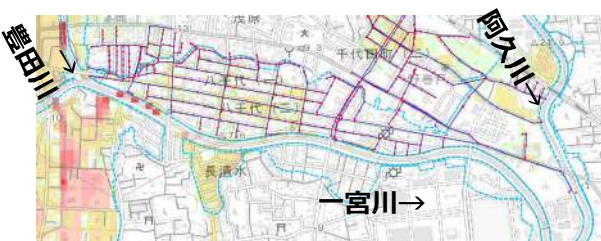
## 《 八千代・大芝地区内の最大浸水量の集計値》

- 河川からの越水等が一切ない条件（仮に堤防が無限の高さであった場合）※1で計算したところ、再現計算と比較して約2割※2と推測。
- 令和11年度迄の河川整備が完成した場合と比較すると、河川水位が上昇し、内水被害が増加すると推測。

※1 洪水水位が計画高水位を超過するため破堤する可能性があるが、ここでは破堤しない条件

※2 八千代地区・大芝地区を集計したものであり、河川水位の上昇により、他地区の被害は増加

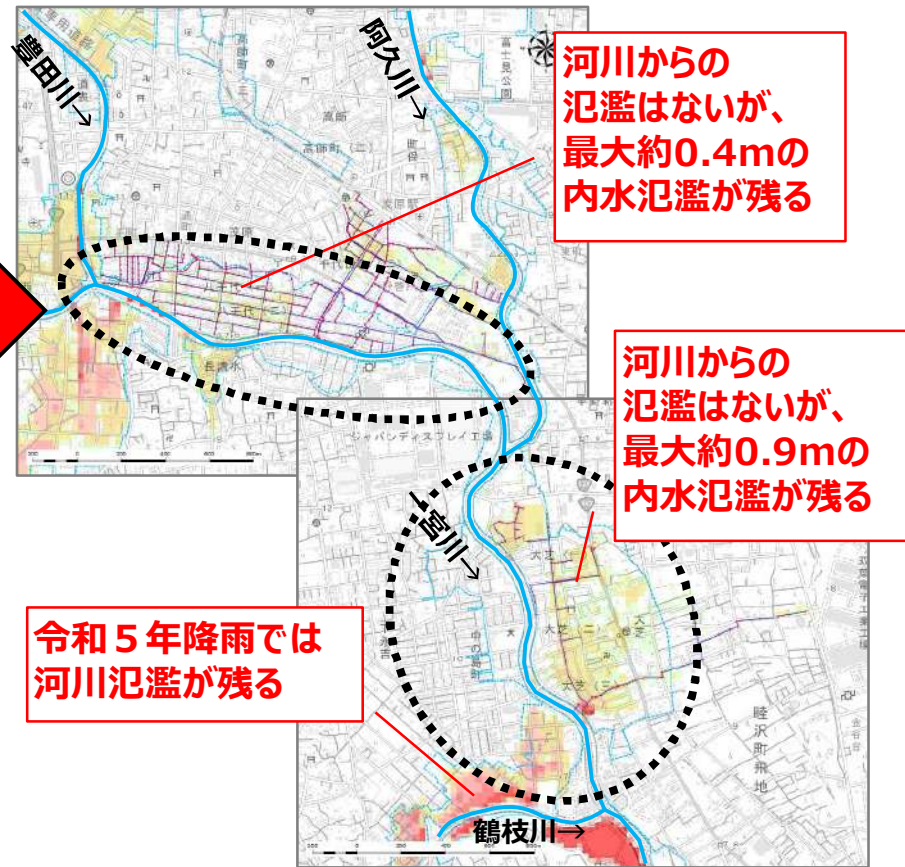
⑤ 令和11年度迄の河川整備をした場合

■ **令和11年度迄の河川整備**が完成した場合、さらに**浸水被害は大幅減** (① → ⑤)

**八千代・大芝地区で河川からの越水は無くなる\***が、**鶴枝川からの河川氾濫、内水氾濫は残る**

※ 洪水位が計画高水位を超過するため破堤する可能性があるが、ここでは破堤しない条件
