一宮川流域における主な浸水被害状況

一宮川流域の過去の浸水被害には、昭和45年7月豪雨、昭和46年台風25号などによる洪水があげられる。また近年では、平成元年8月台風12号や、平成8年台風17号、平成25年台風26号、令和元年10月豪雨などで甚大な浸水被害が生じている。

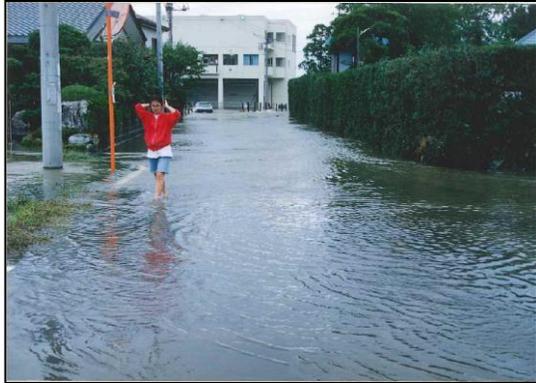
平成8年9月台風17号（一宮町一宮）

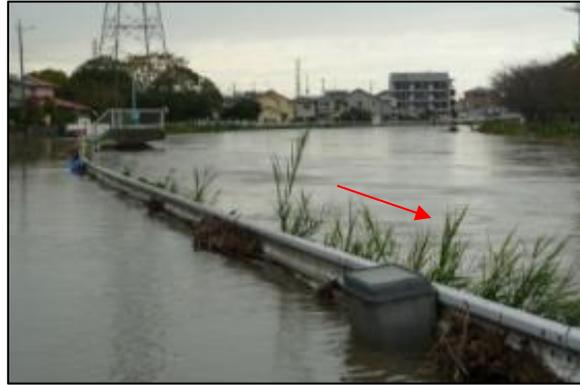
平成25年10月台風26号（茂原市長清水）

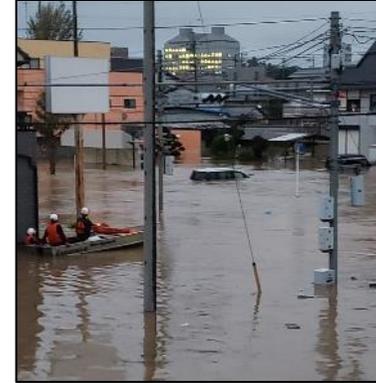
令和元年10月豪雨（茂原市八千代）

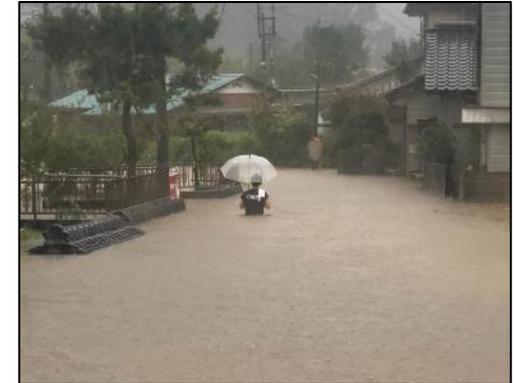
令和元年10月豪雨（長南町郵便局下）

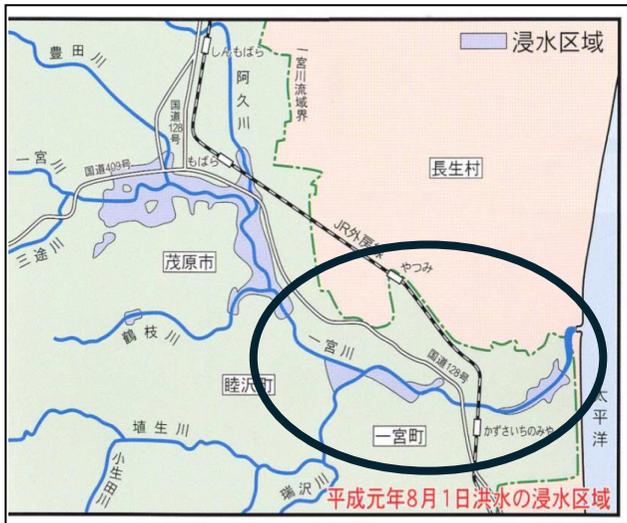
■ 平成元年8月洪水の浸水区域

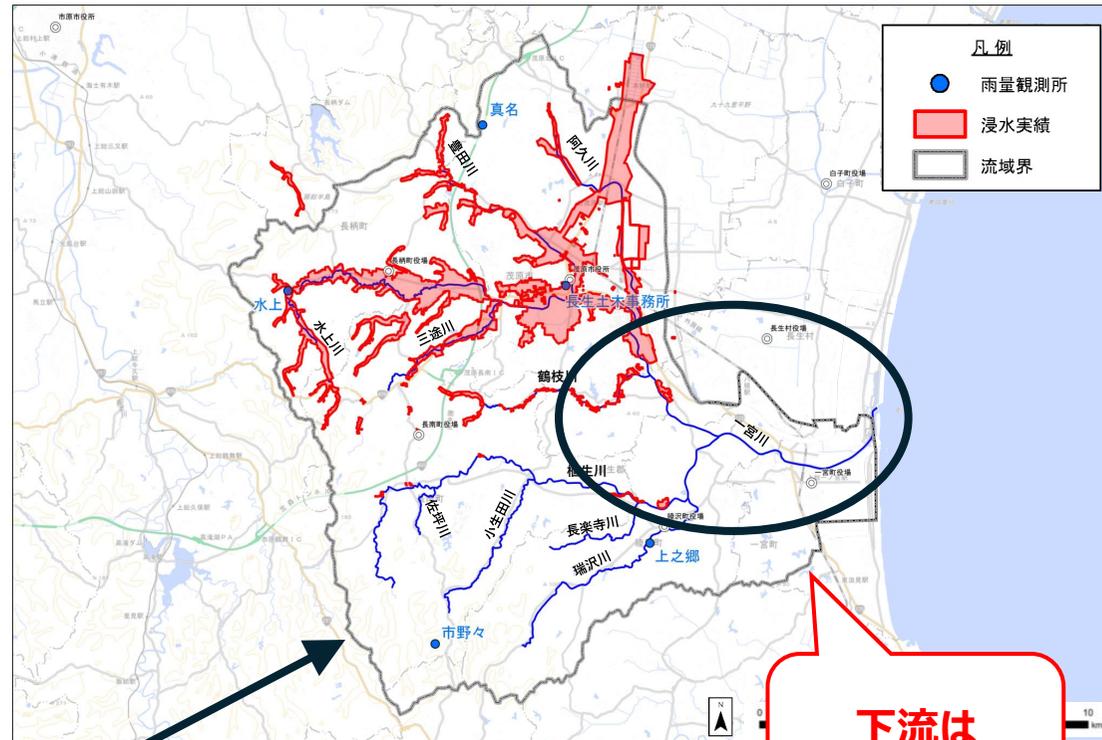
■ 令和元年10月洪水の浸水区域

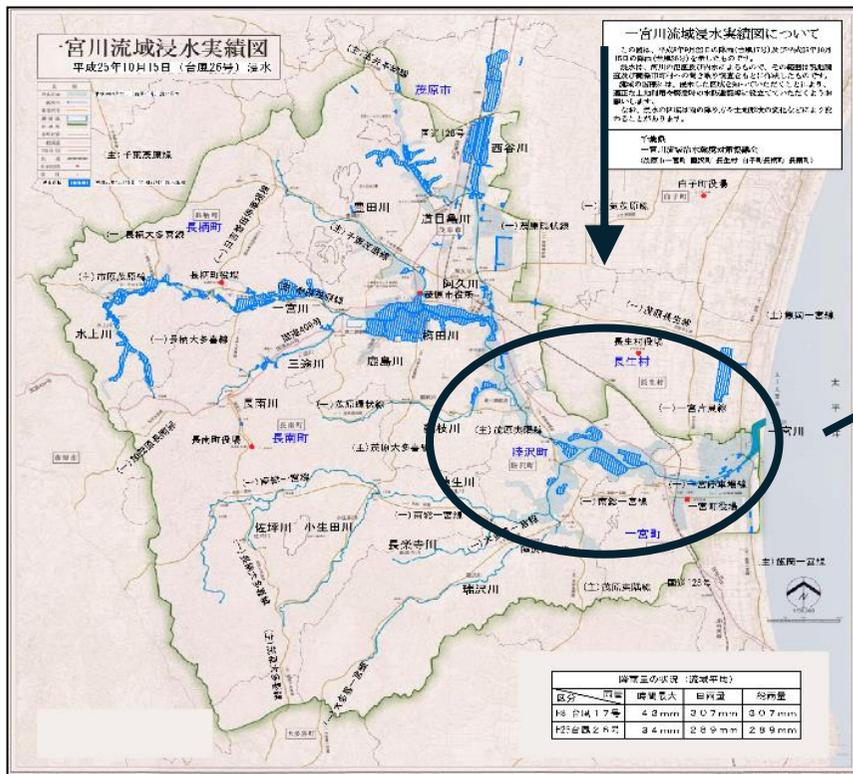
■ 平成8年9月および平成25年10月洪水の浸水区域

下流は
浸水被害なし

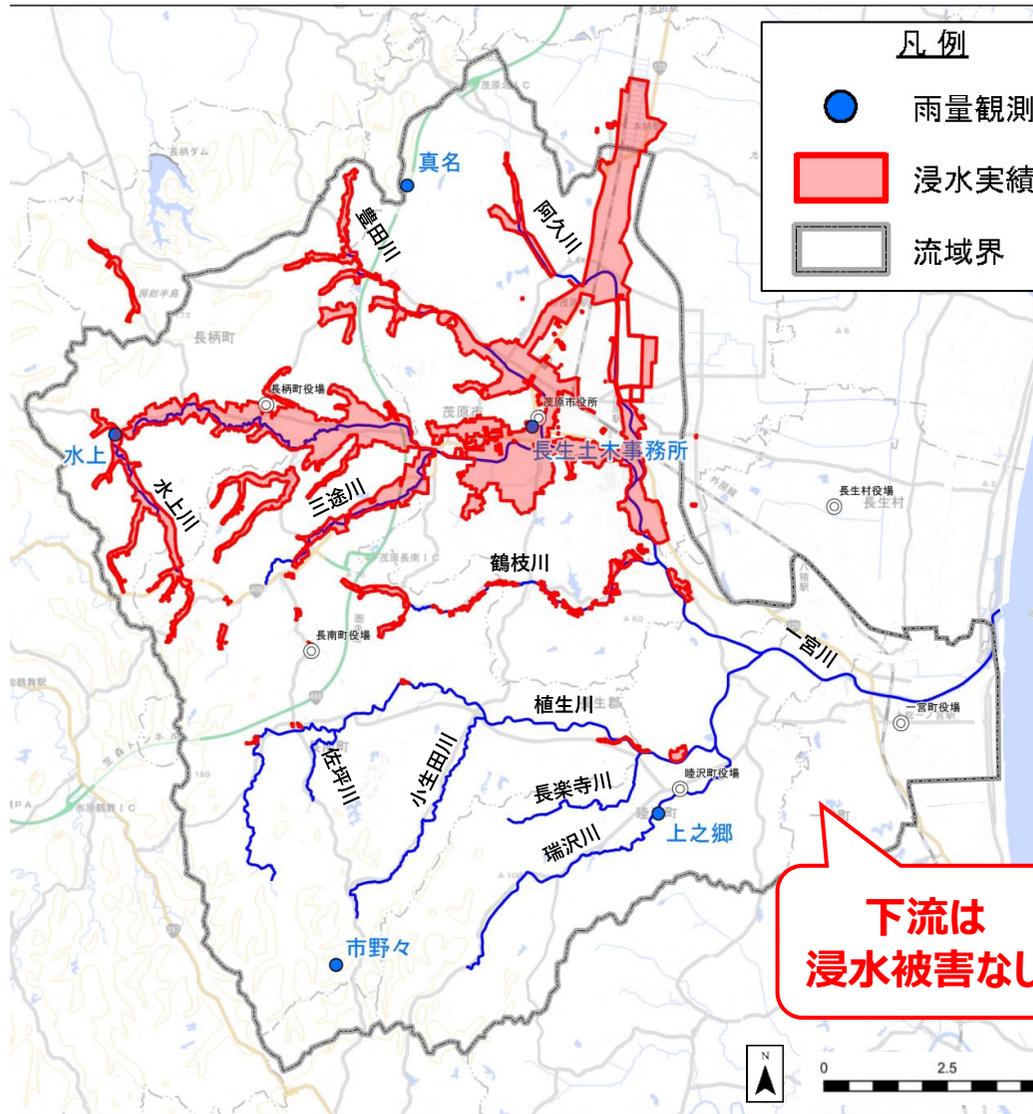
■ 令和元年10月洪水の浸水区域 (1,762ha)

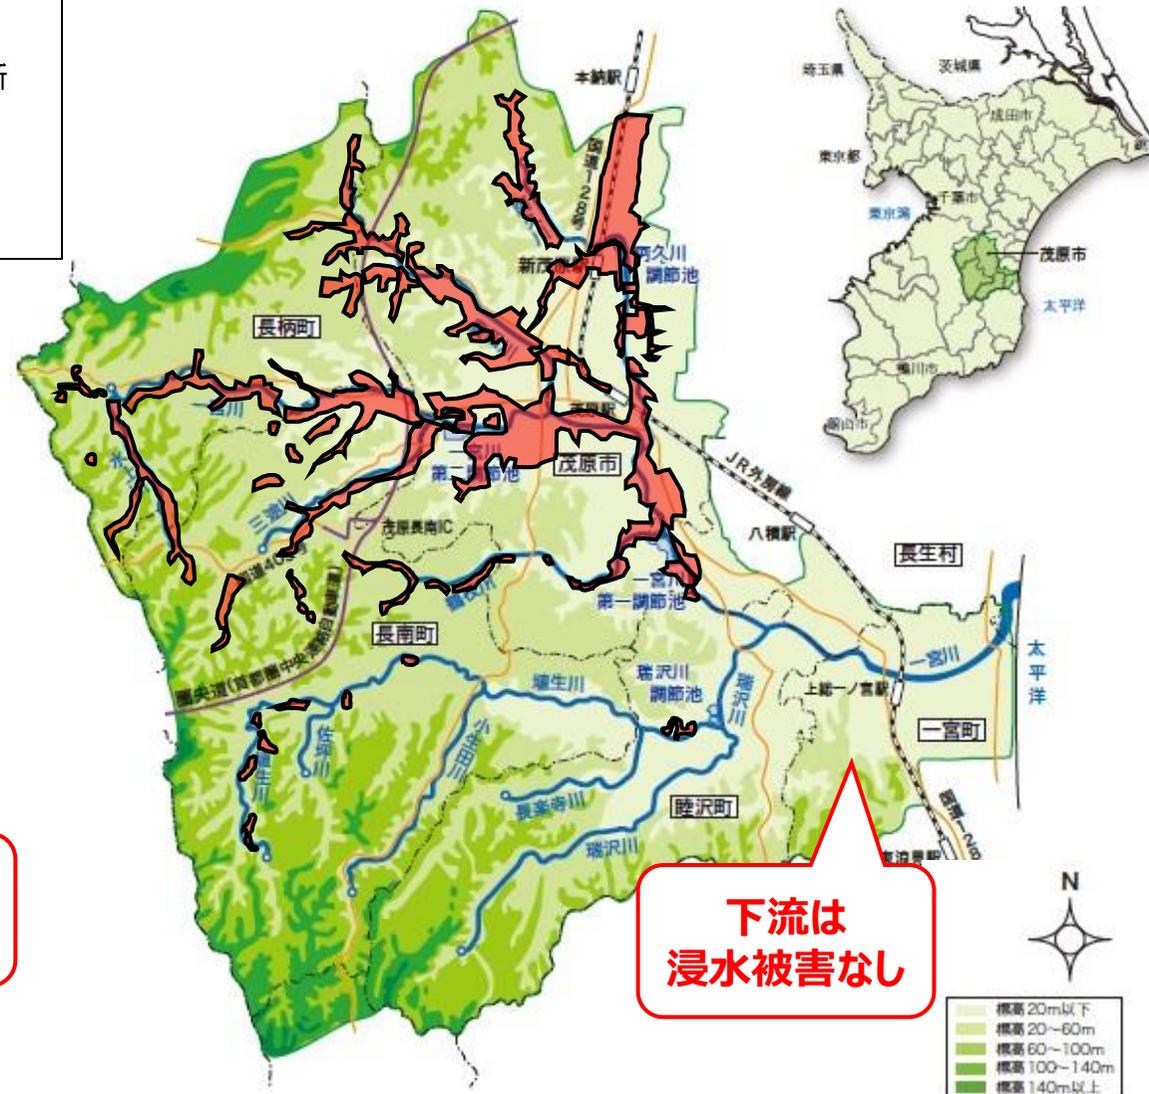
■ 令和5年9月洪水の浸水区域 (1,554ha)

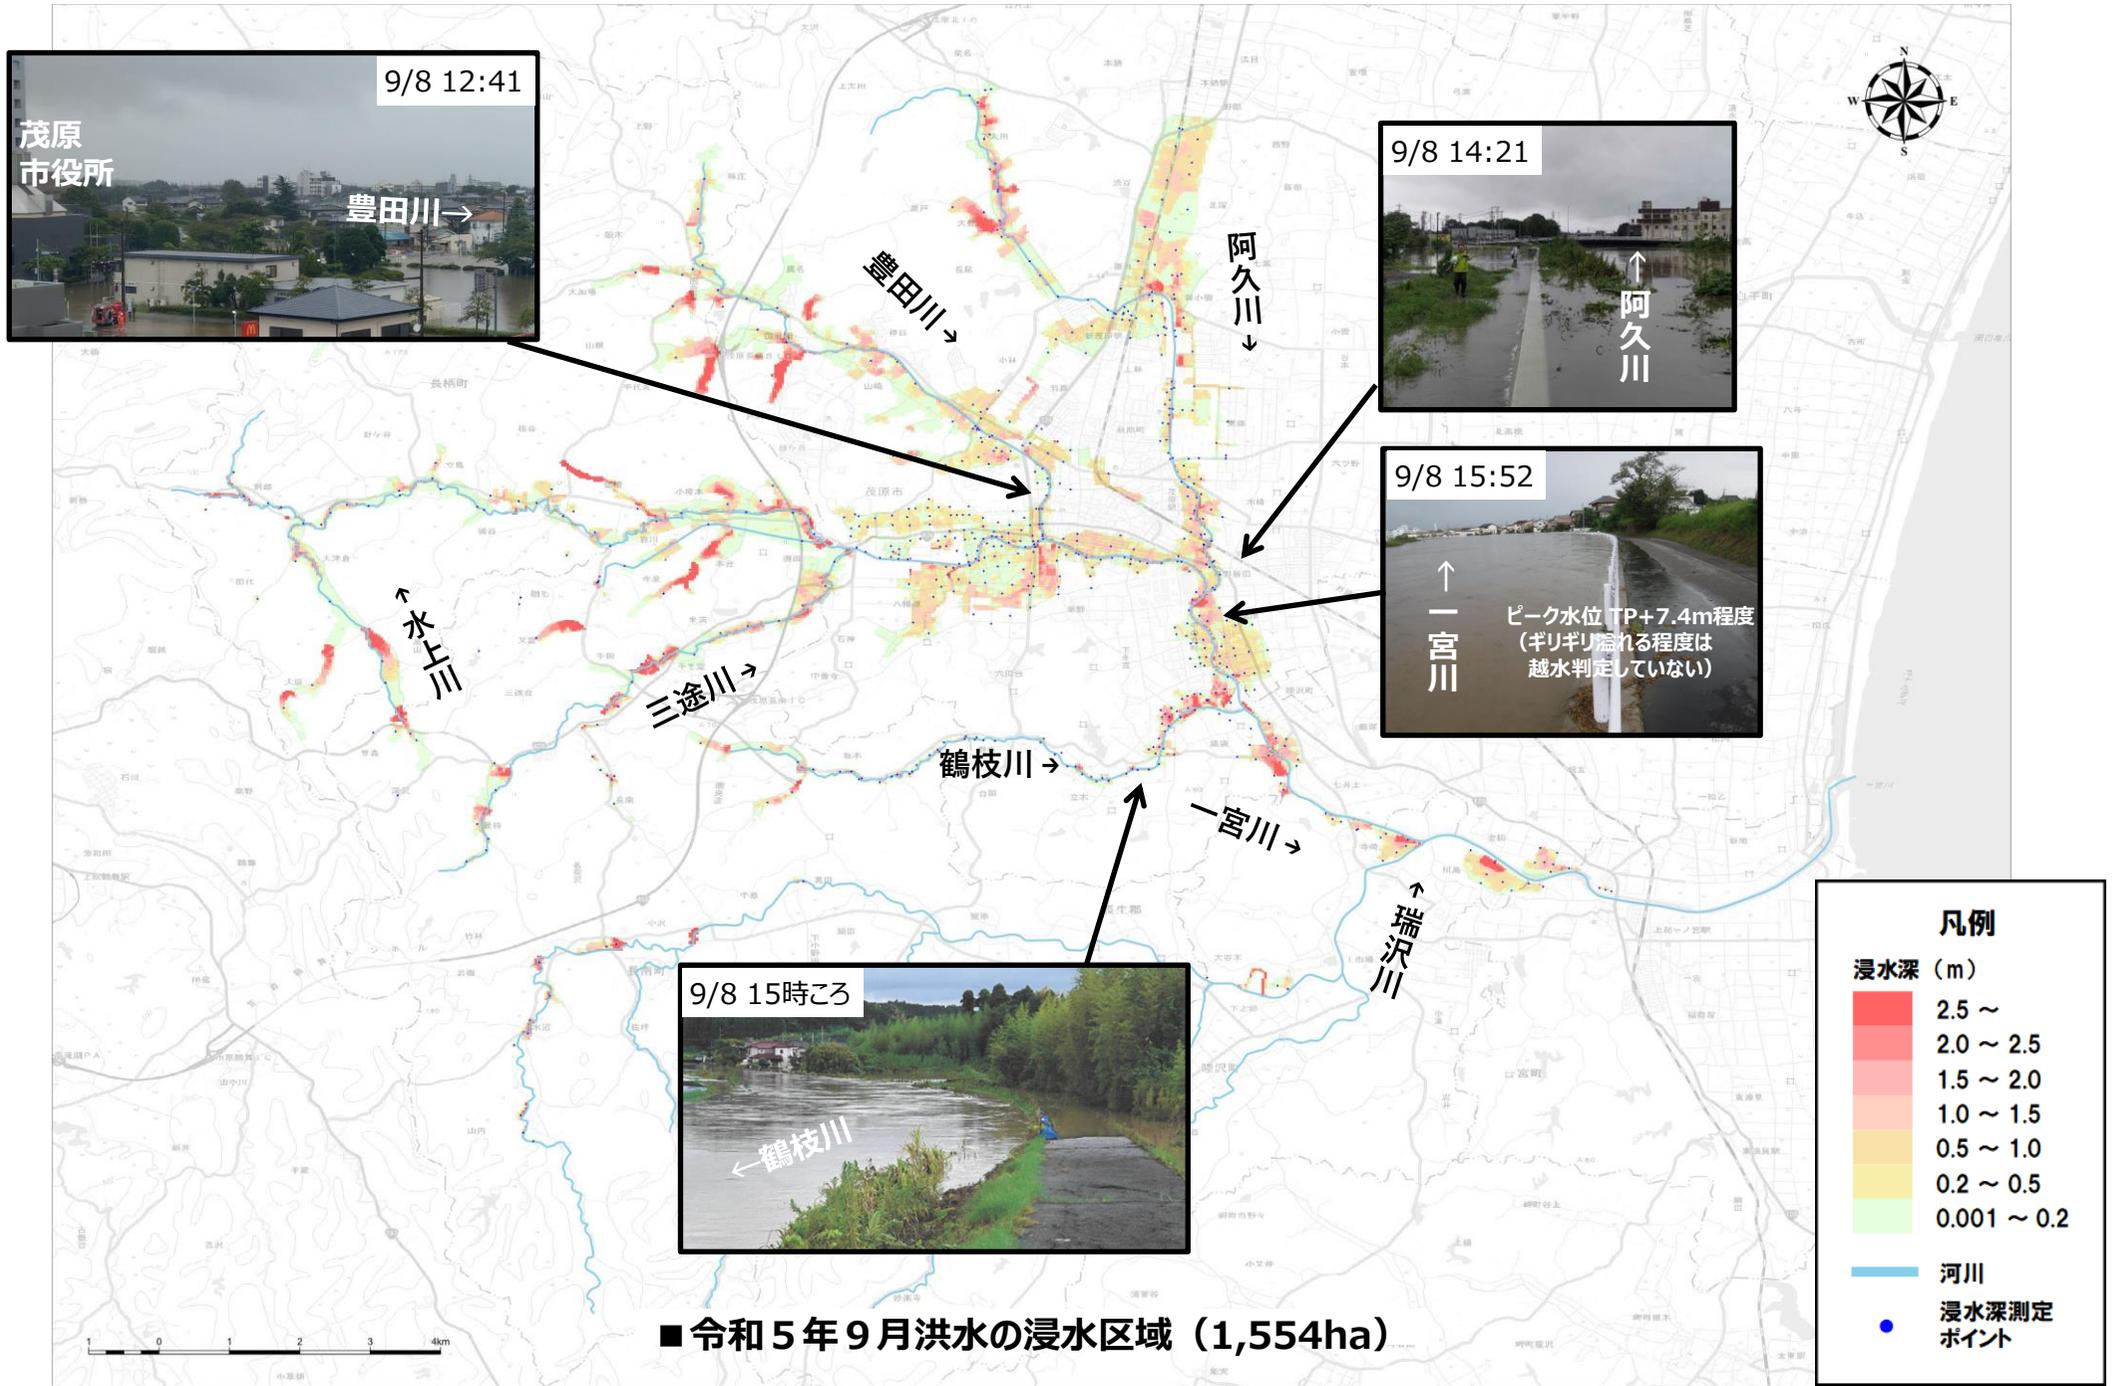
令和5年洪水の浸水コンター図（流域全体）

■ 痕跡調査結果の浸水深測定ポイントを平均化し、浸水コンター化

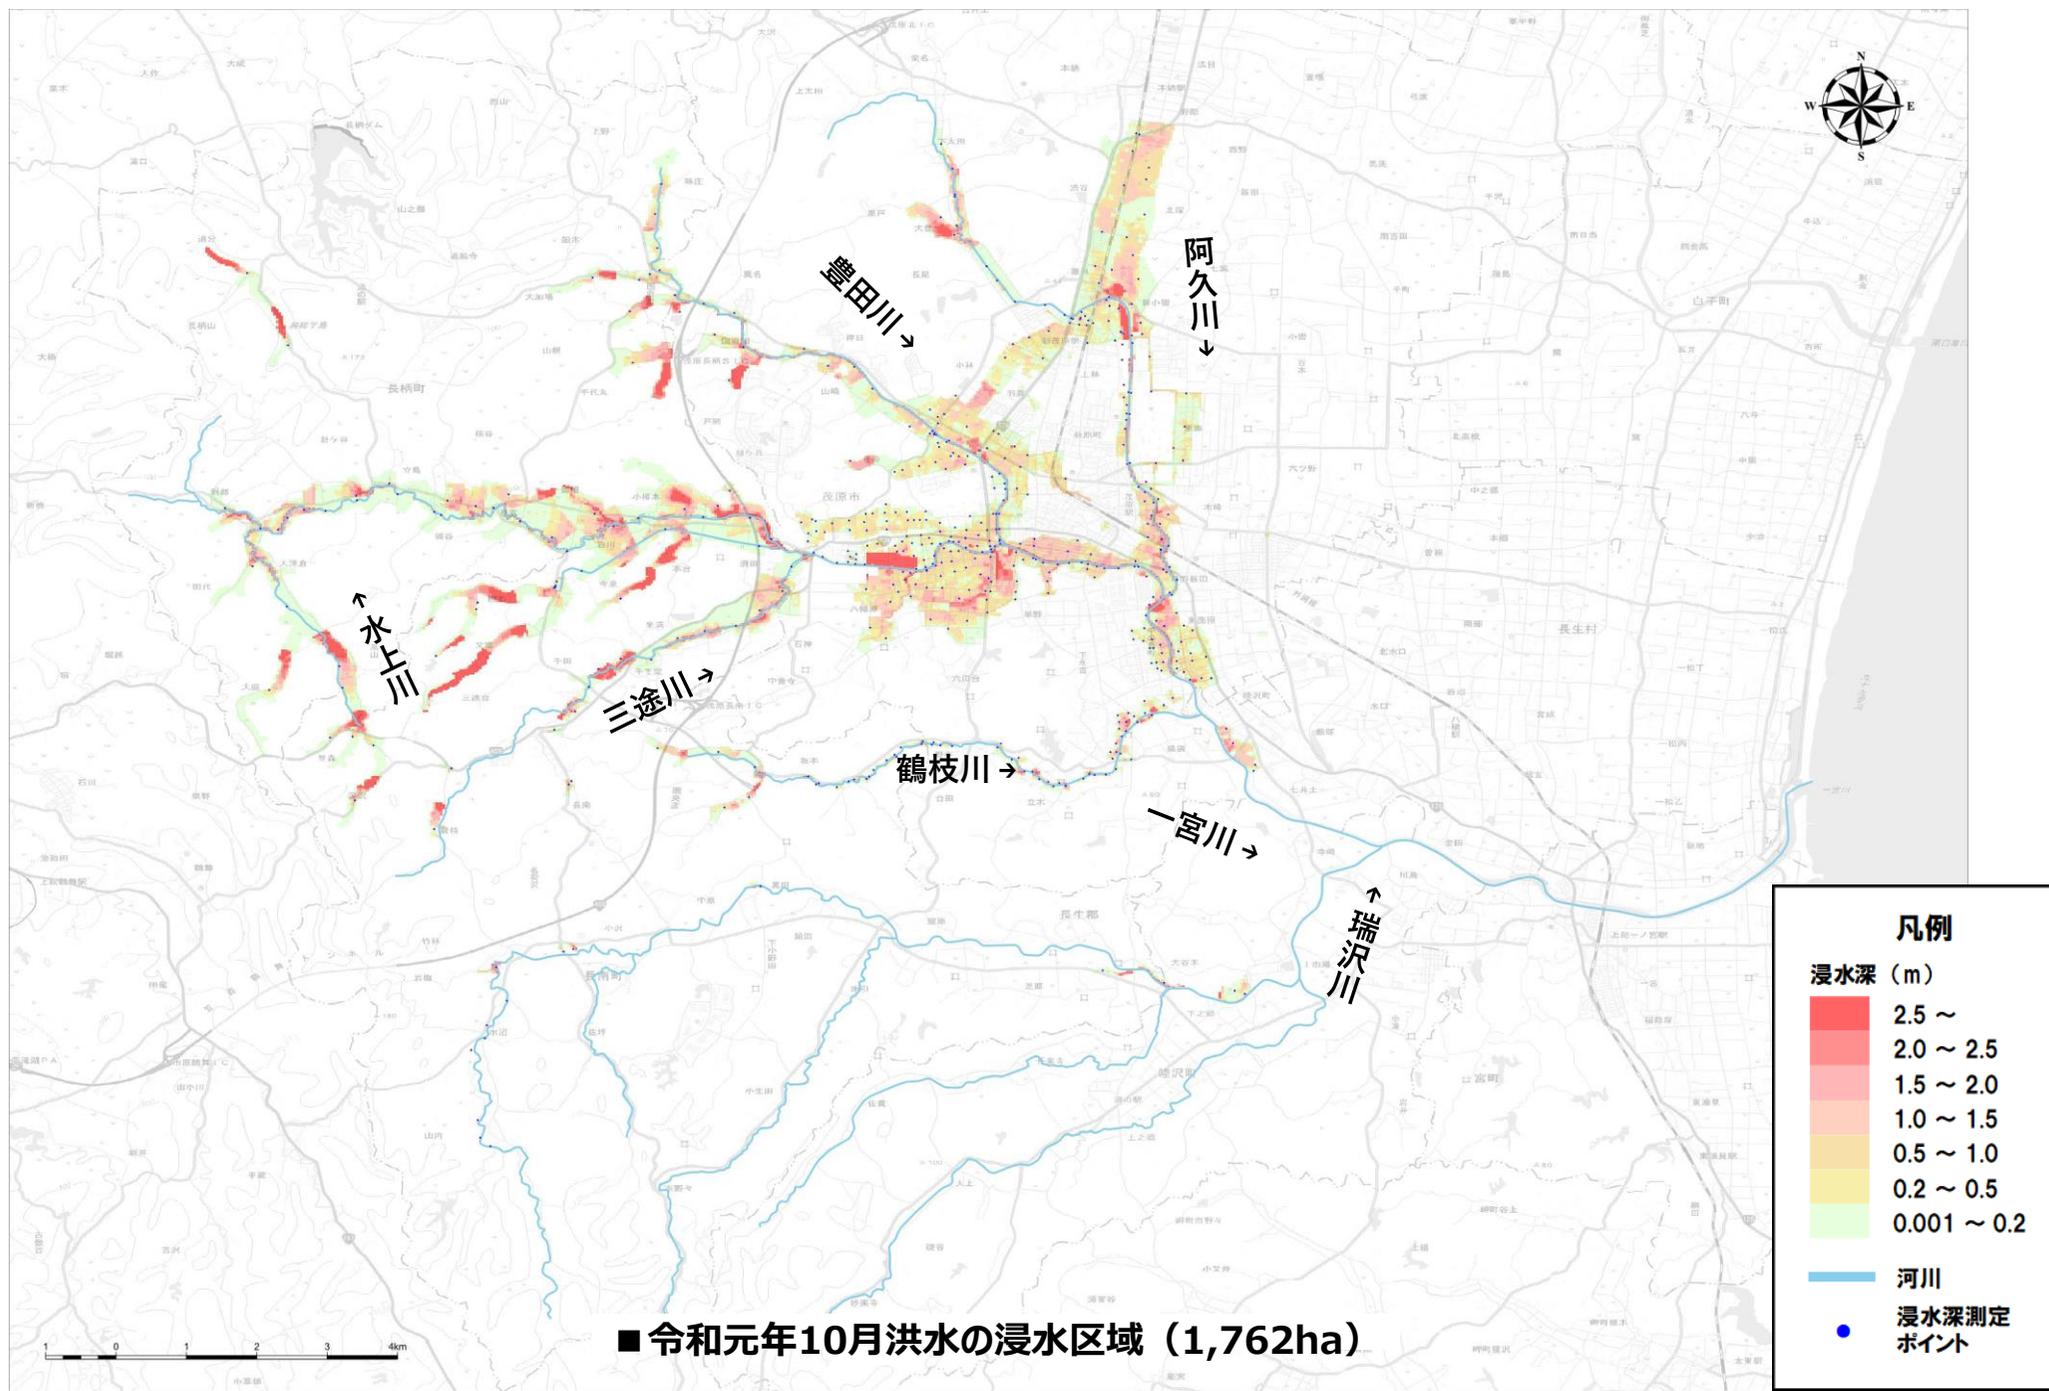
(参考) 令和元年洪水の浸水コンター図 (流域全体)

■ 痕跡調査結果の浸水深測定ポイントを平均化し、浸水コンター化

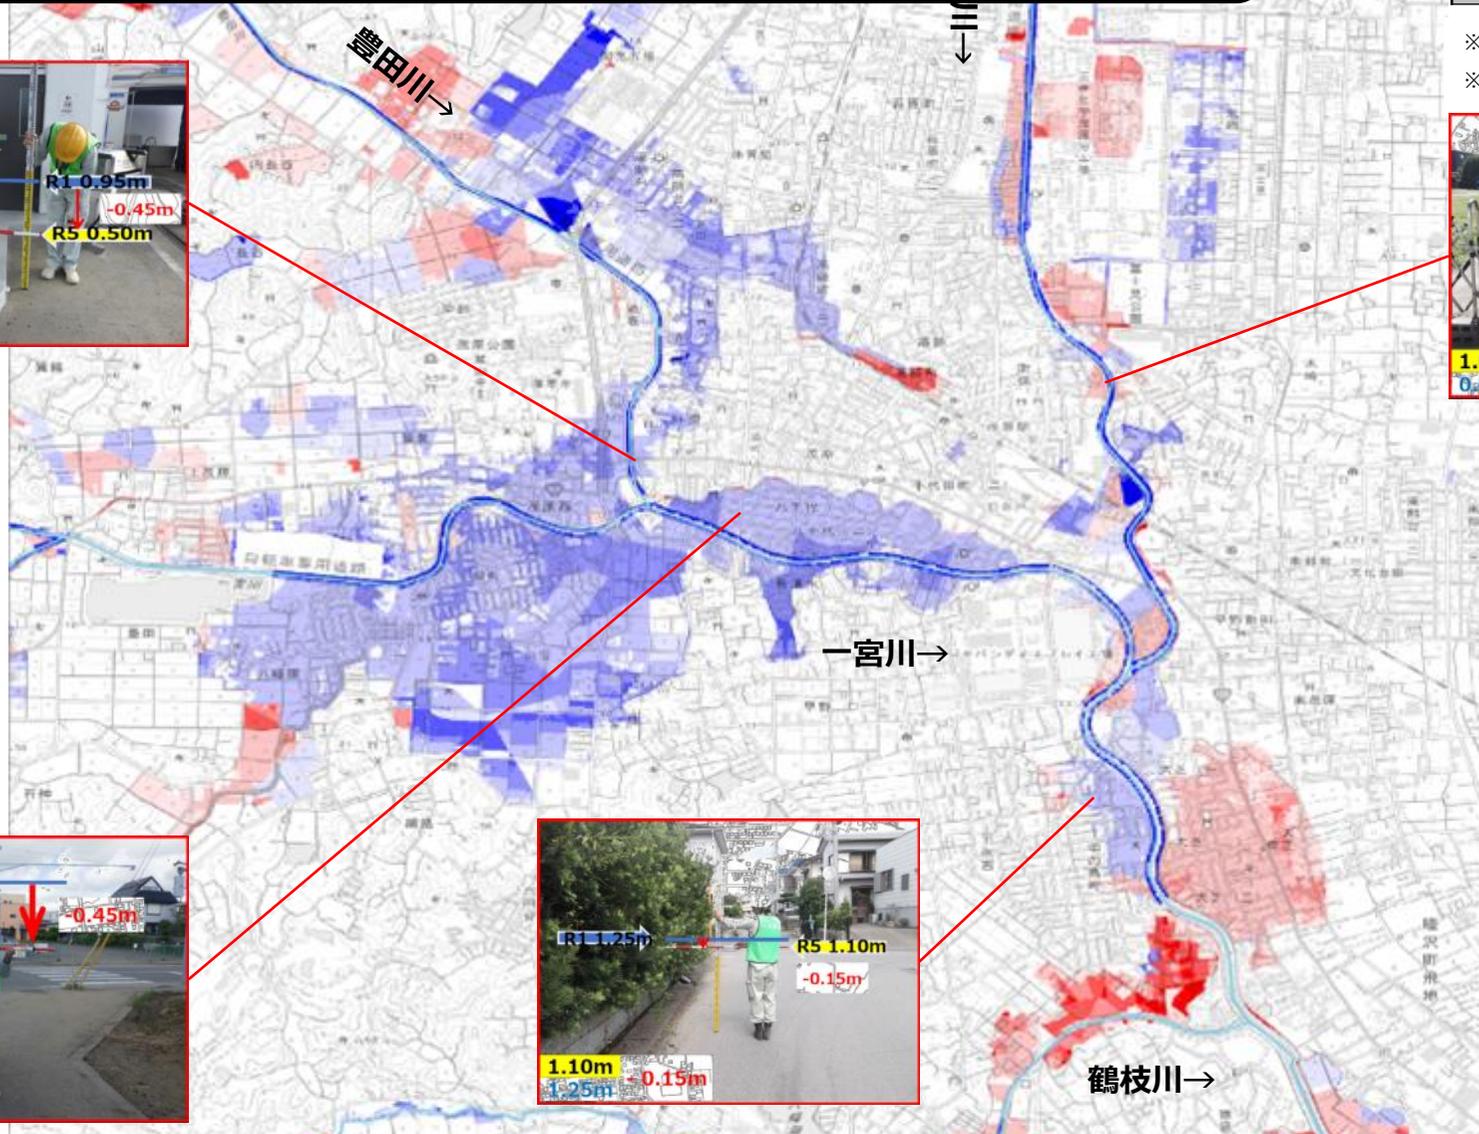
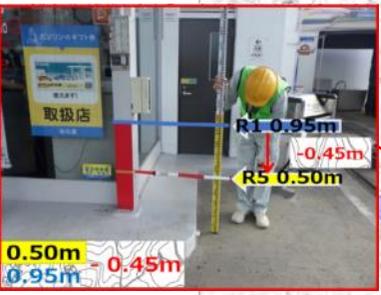
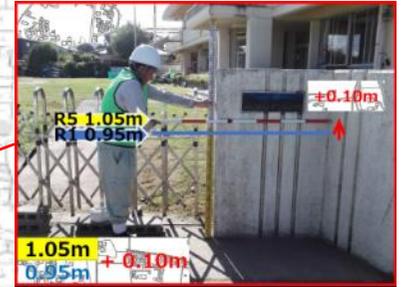
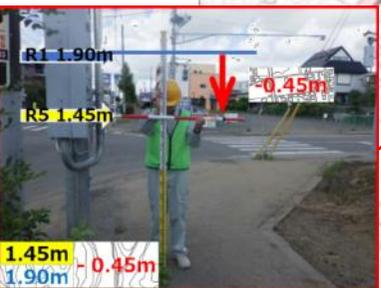
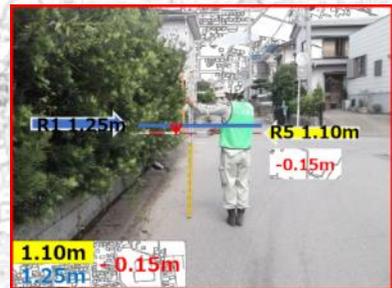
令和元年水害と令和5年水害の浸水実績図の比較 (差分)

- 令和5年は令和元年の約1.5倍の降雨だったが、
浸水被害は半減 (浸水戸数 4,337戸 → 2,053戸)

↑ 浸水深増加
 ↓ 浸水深減少
