氾濫の様子【浸水状況】

氾濫の様子【浸水痕跡調査】

令和5年台風13号による浸水被害の概要 (12/8速報版) 41

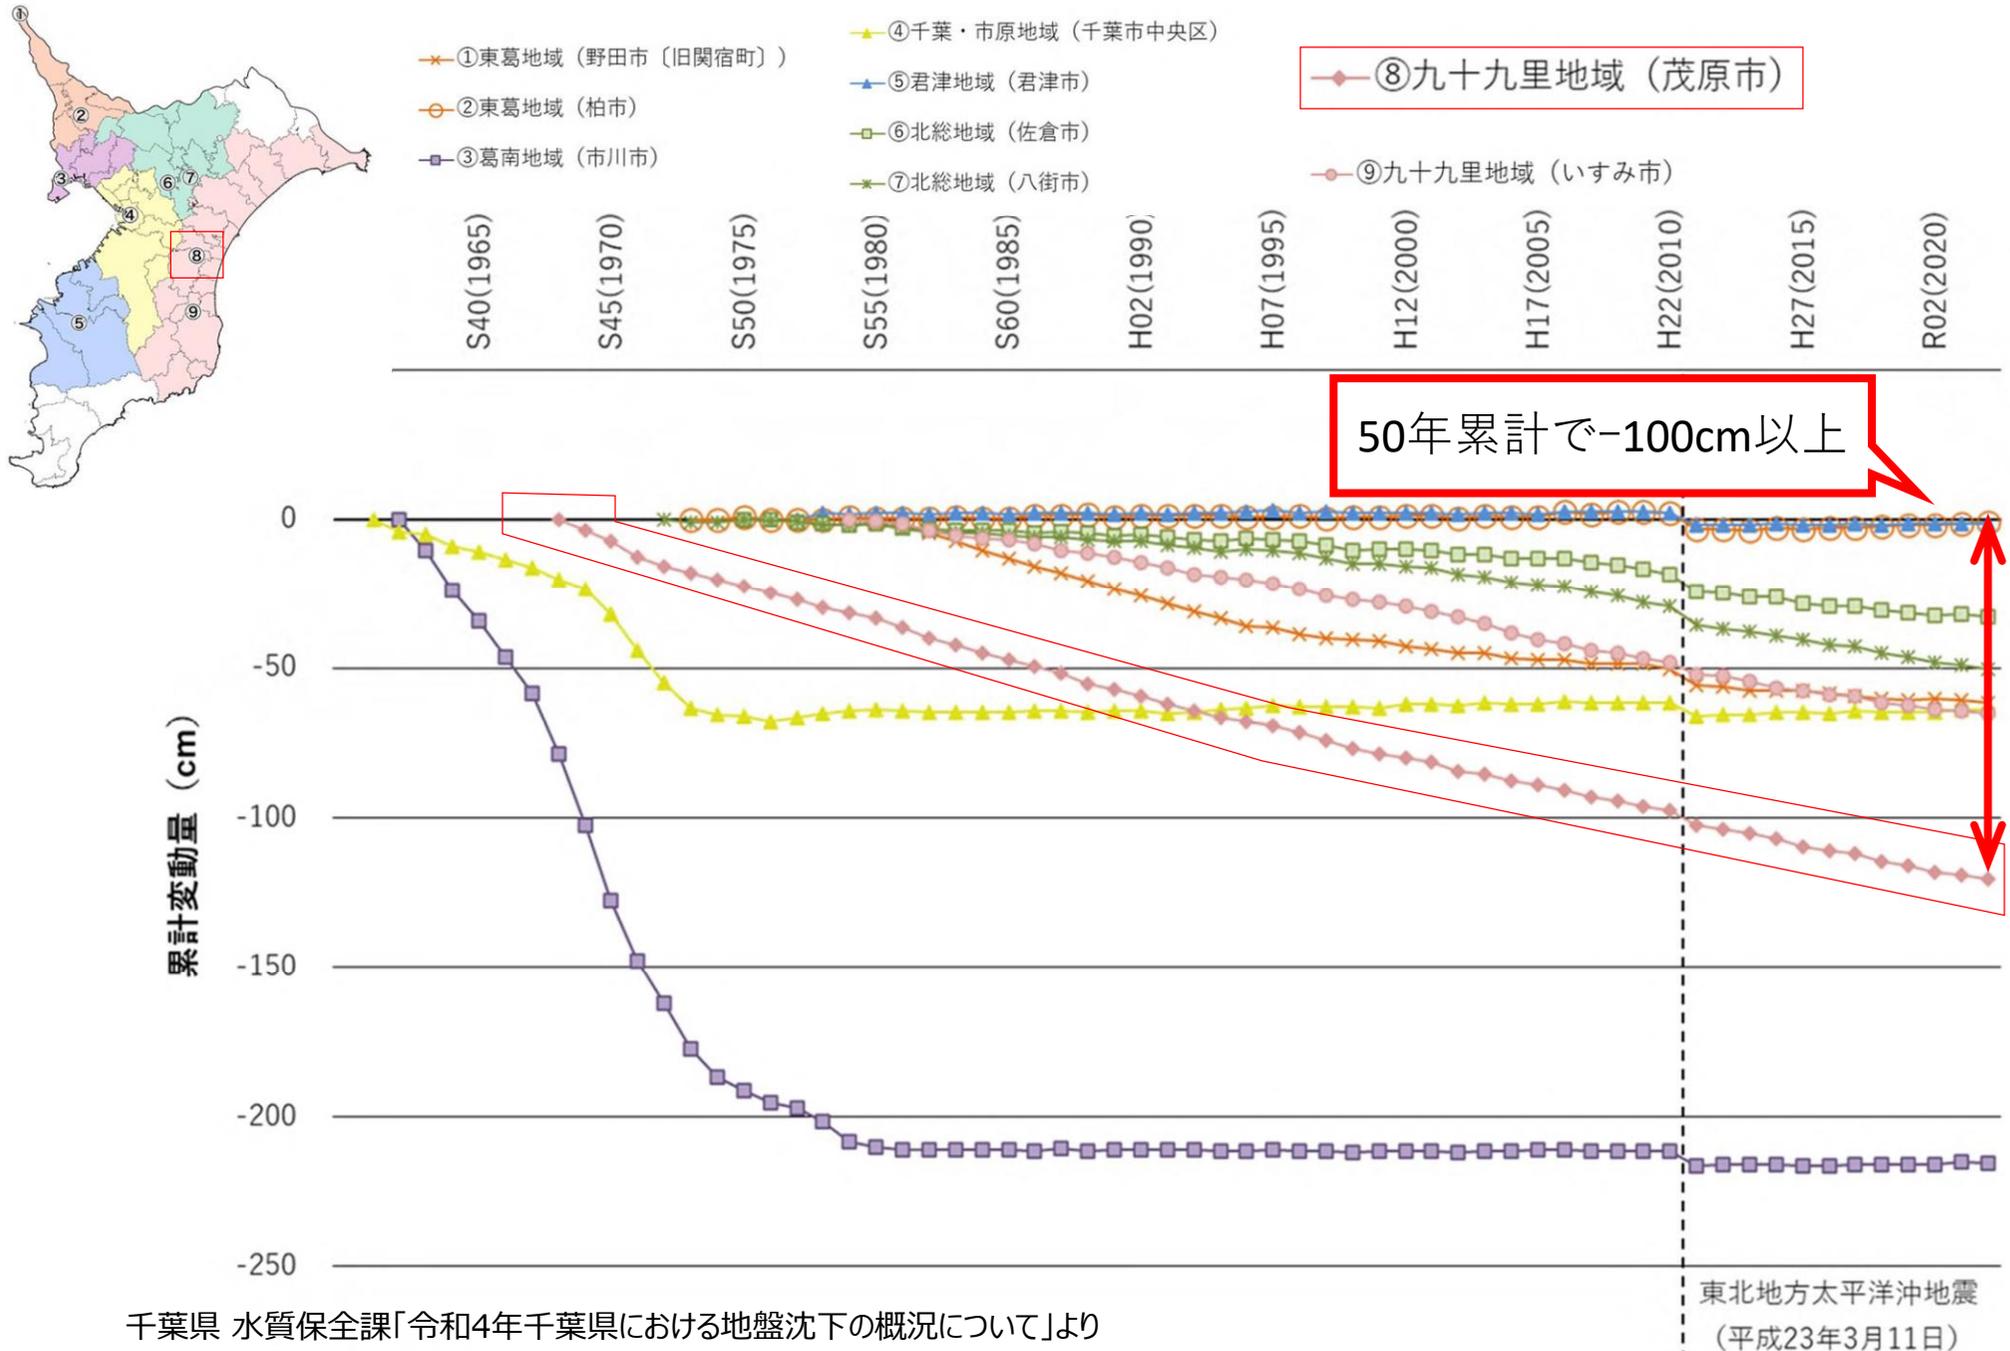
■ 地盤高に影響する広域地盤沈下の推移

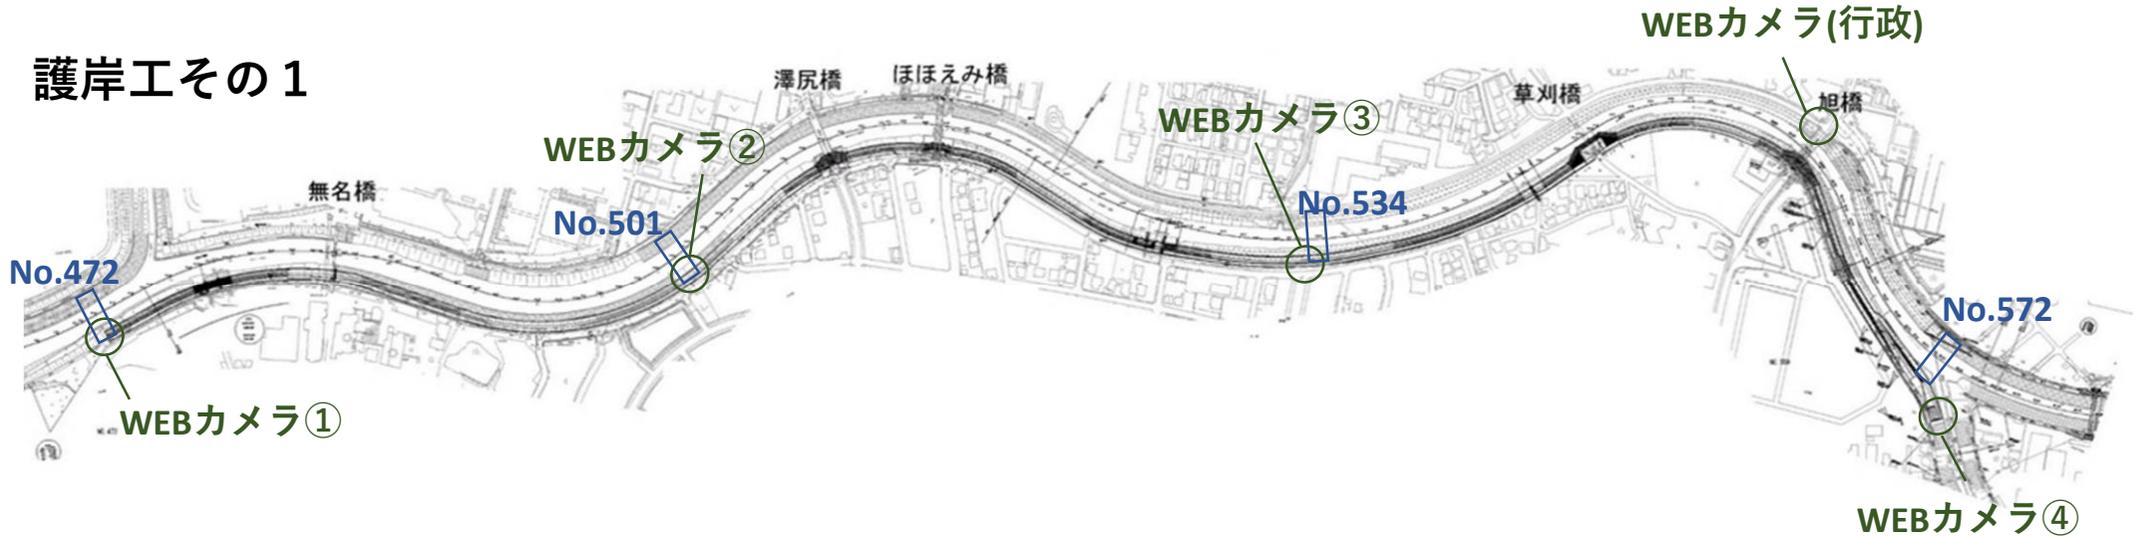
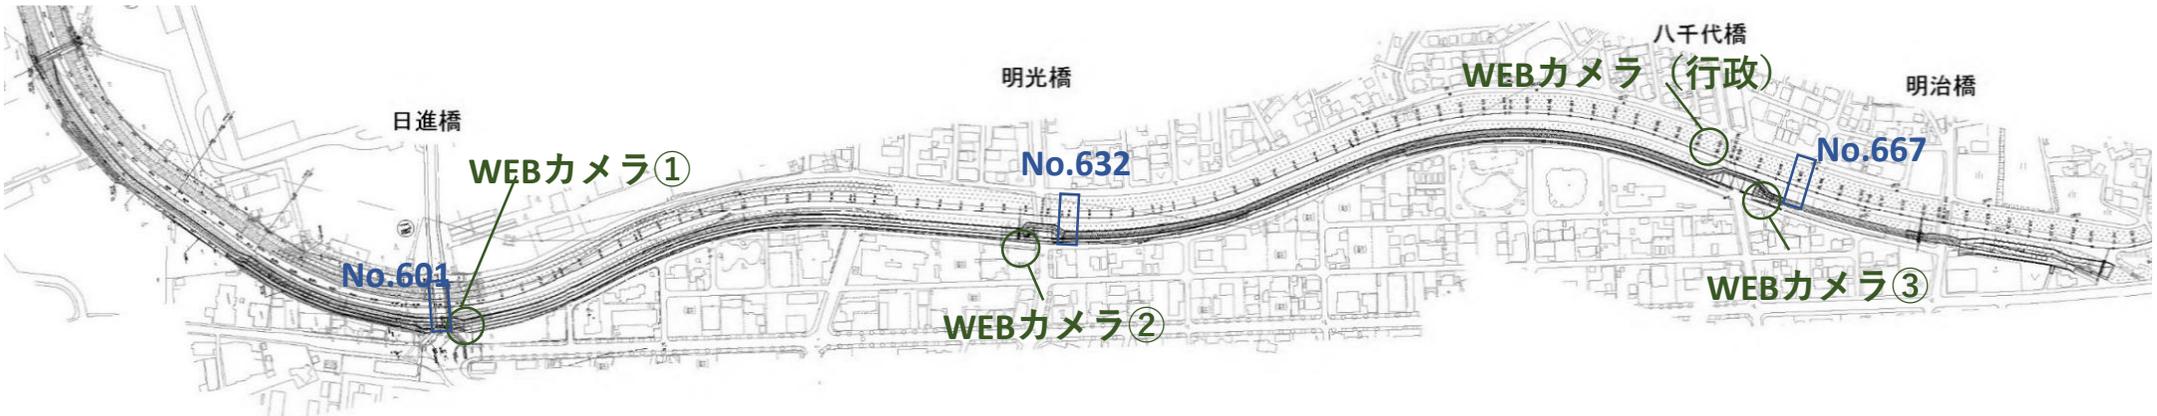
■ 河川工事のため、河川脇に設置した防犯カメラ 護岸工4km内に7カ所

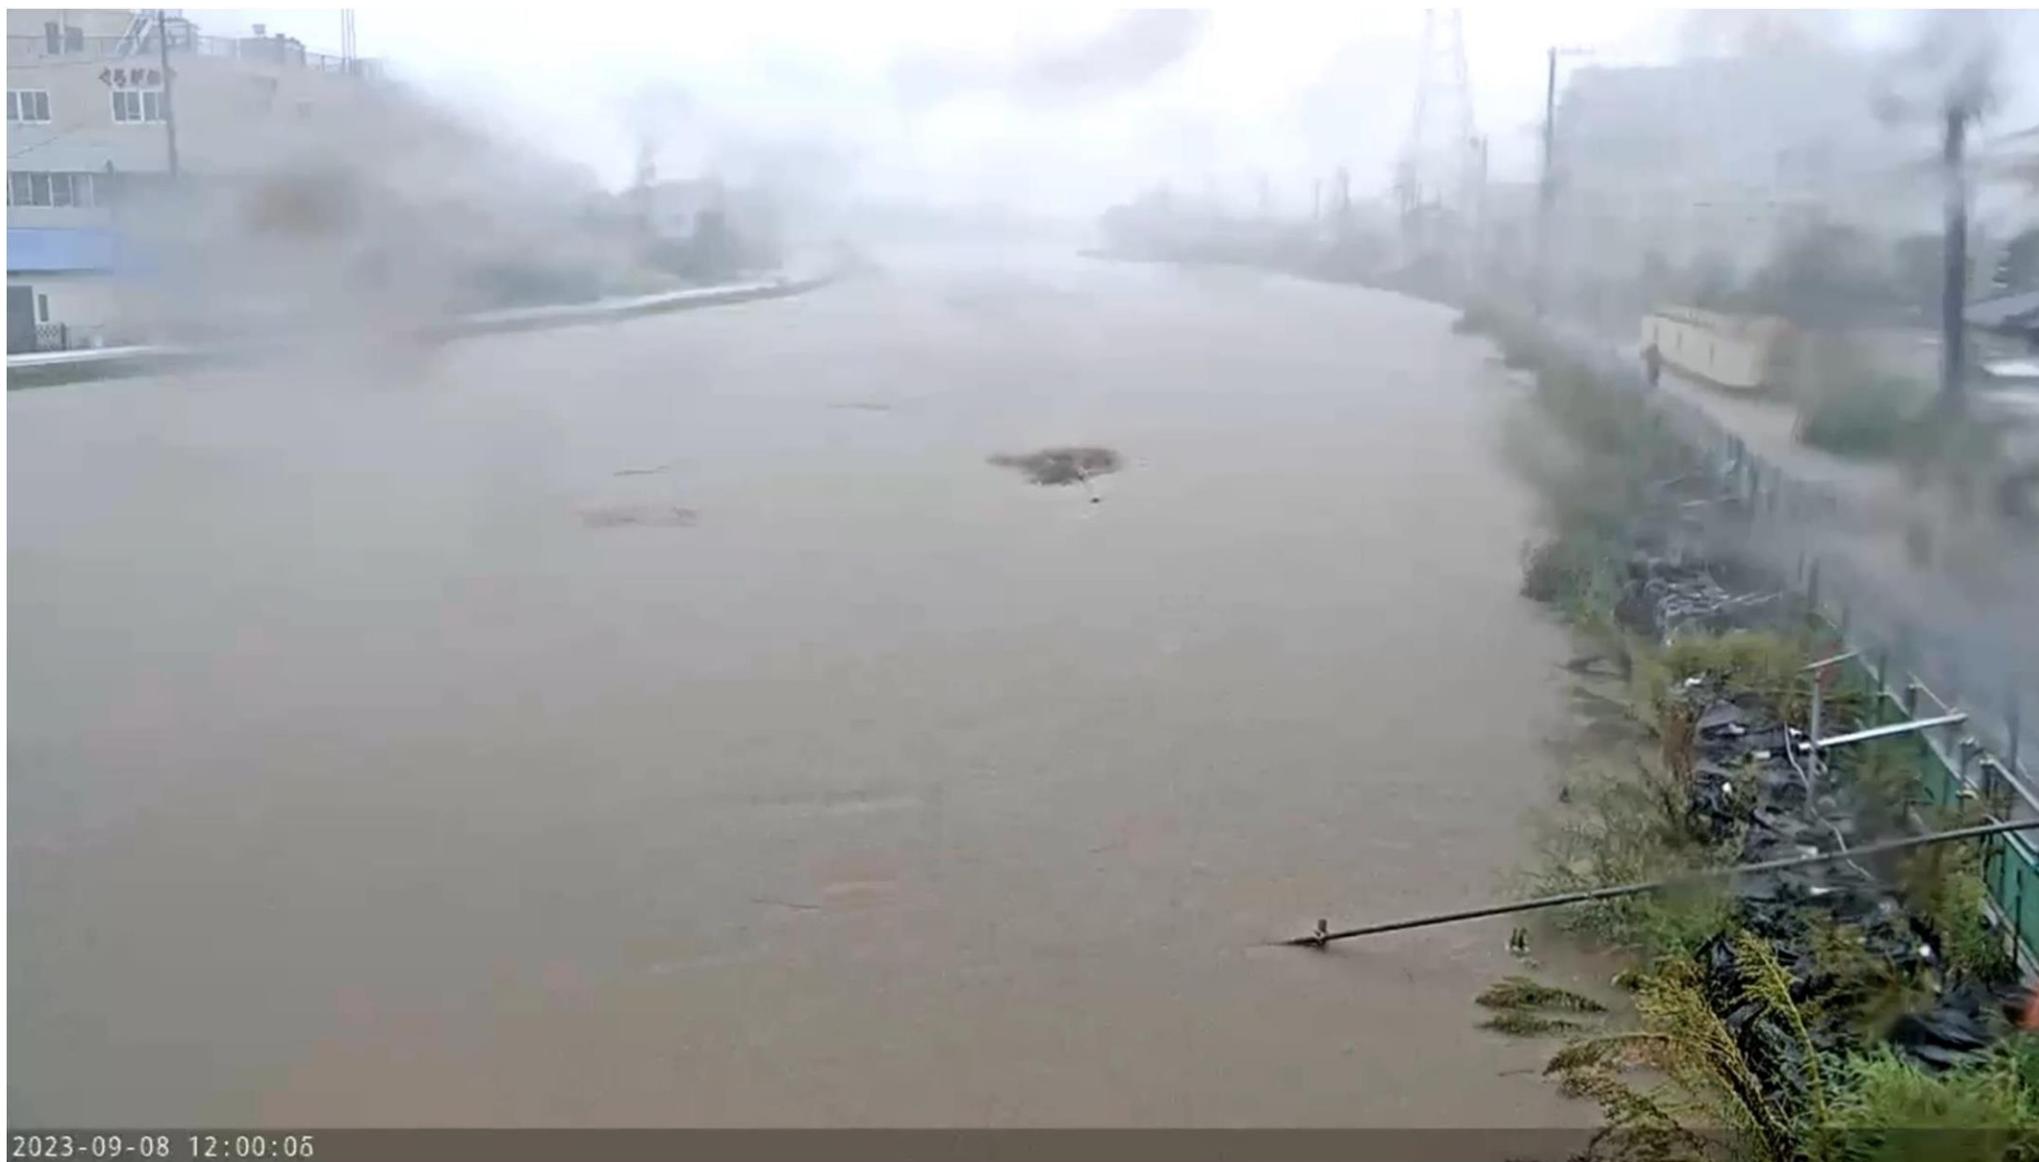
■ 動画例示 護岸工その2 WEBカメラ② 12時ころ

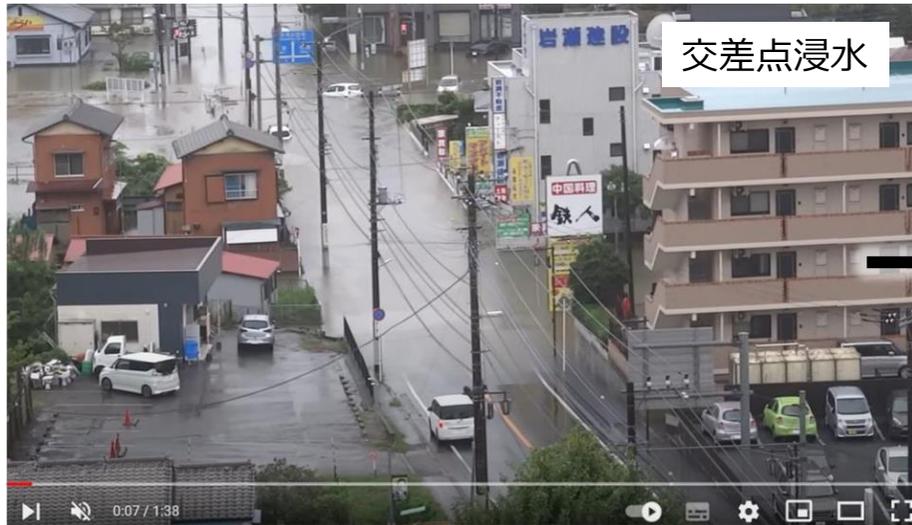
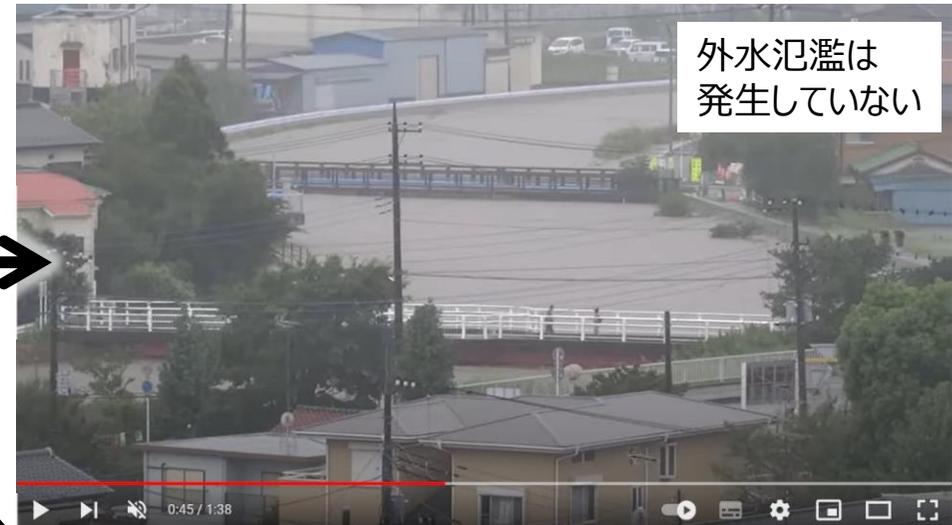
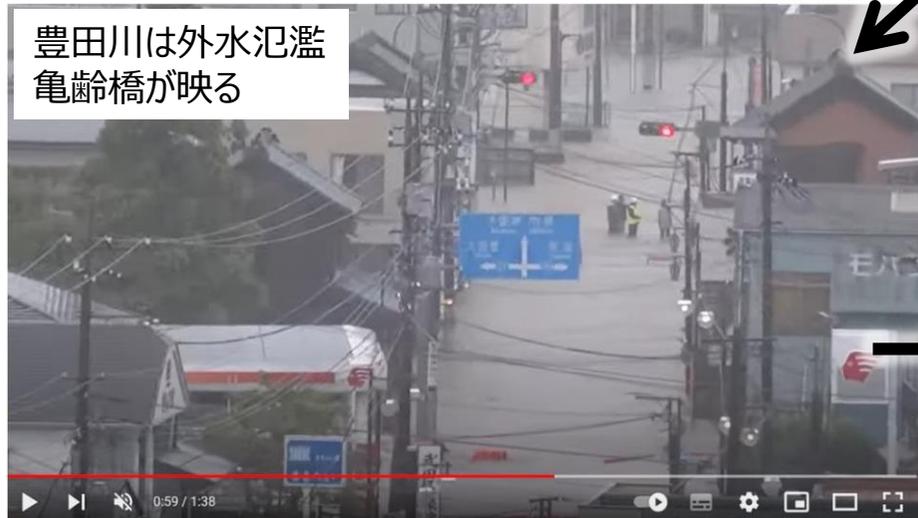
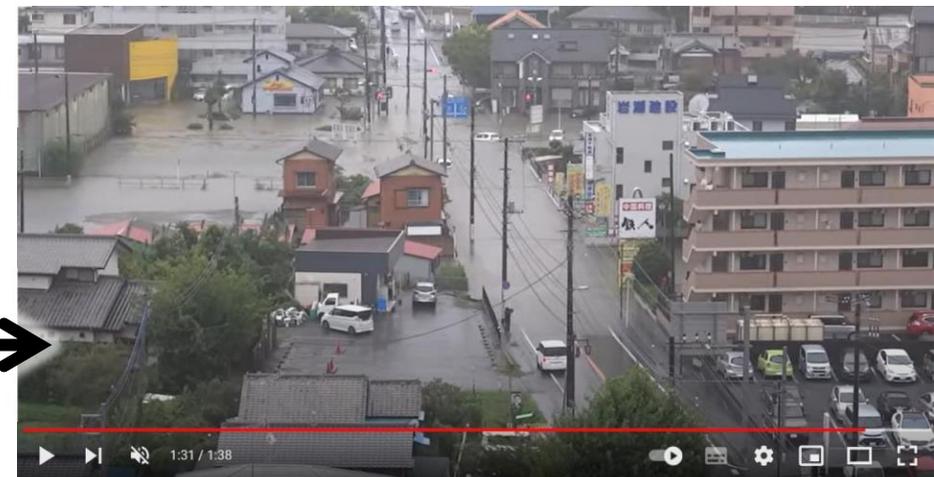
八千代一丁目交差点付近 9月8日 12時ころ

12時頃の動画として周囲を撮影 (youtubeより
<https://www.youtube.com/watch?v=v6WI5bEdeEc>)

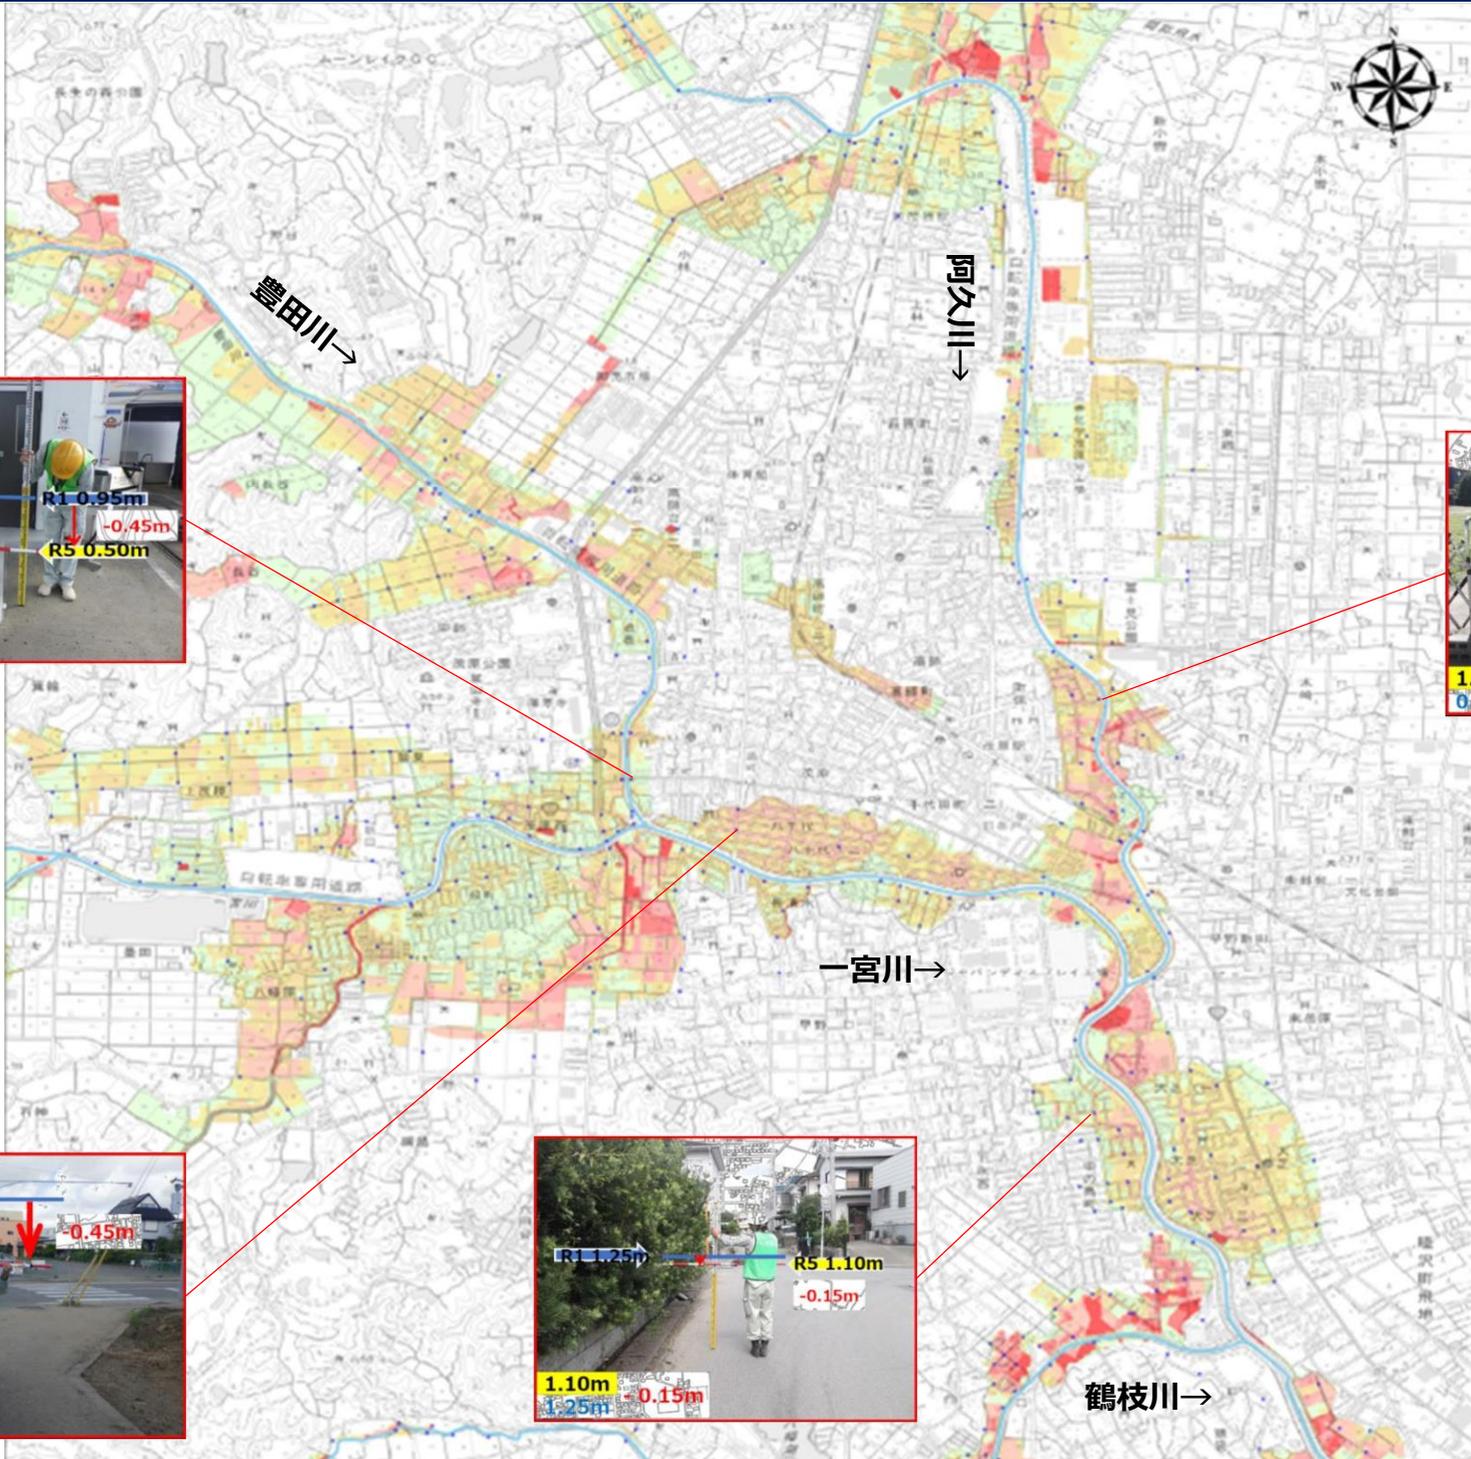
令和5年9月8日
浸水面積(ha)	約 1,554 ※1

浸水戸数(棟)	2,061 ※2
床上	908
床下	1,153

※1 浸水面積は、10月13日時点の流域全体での速報値
 ※2 浸水戸数は、12月8日時点の流域の浸水戸数速報値

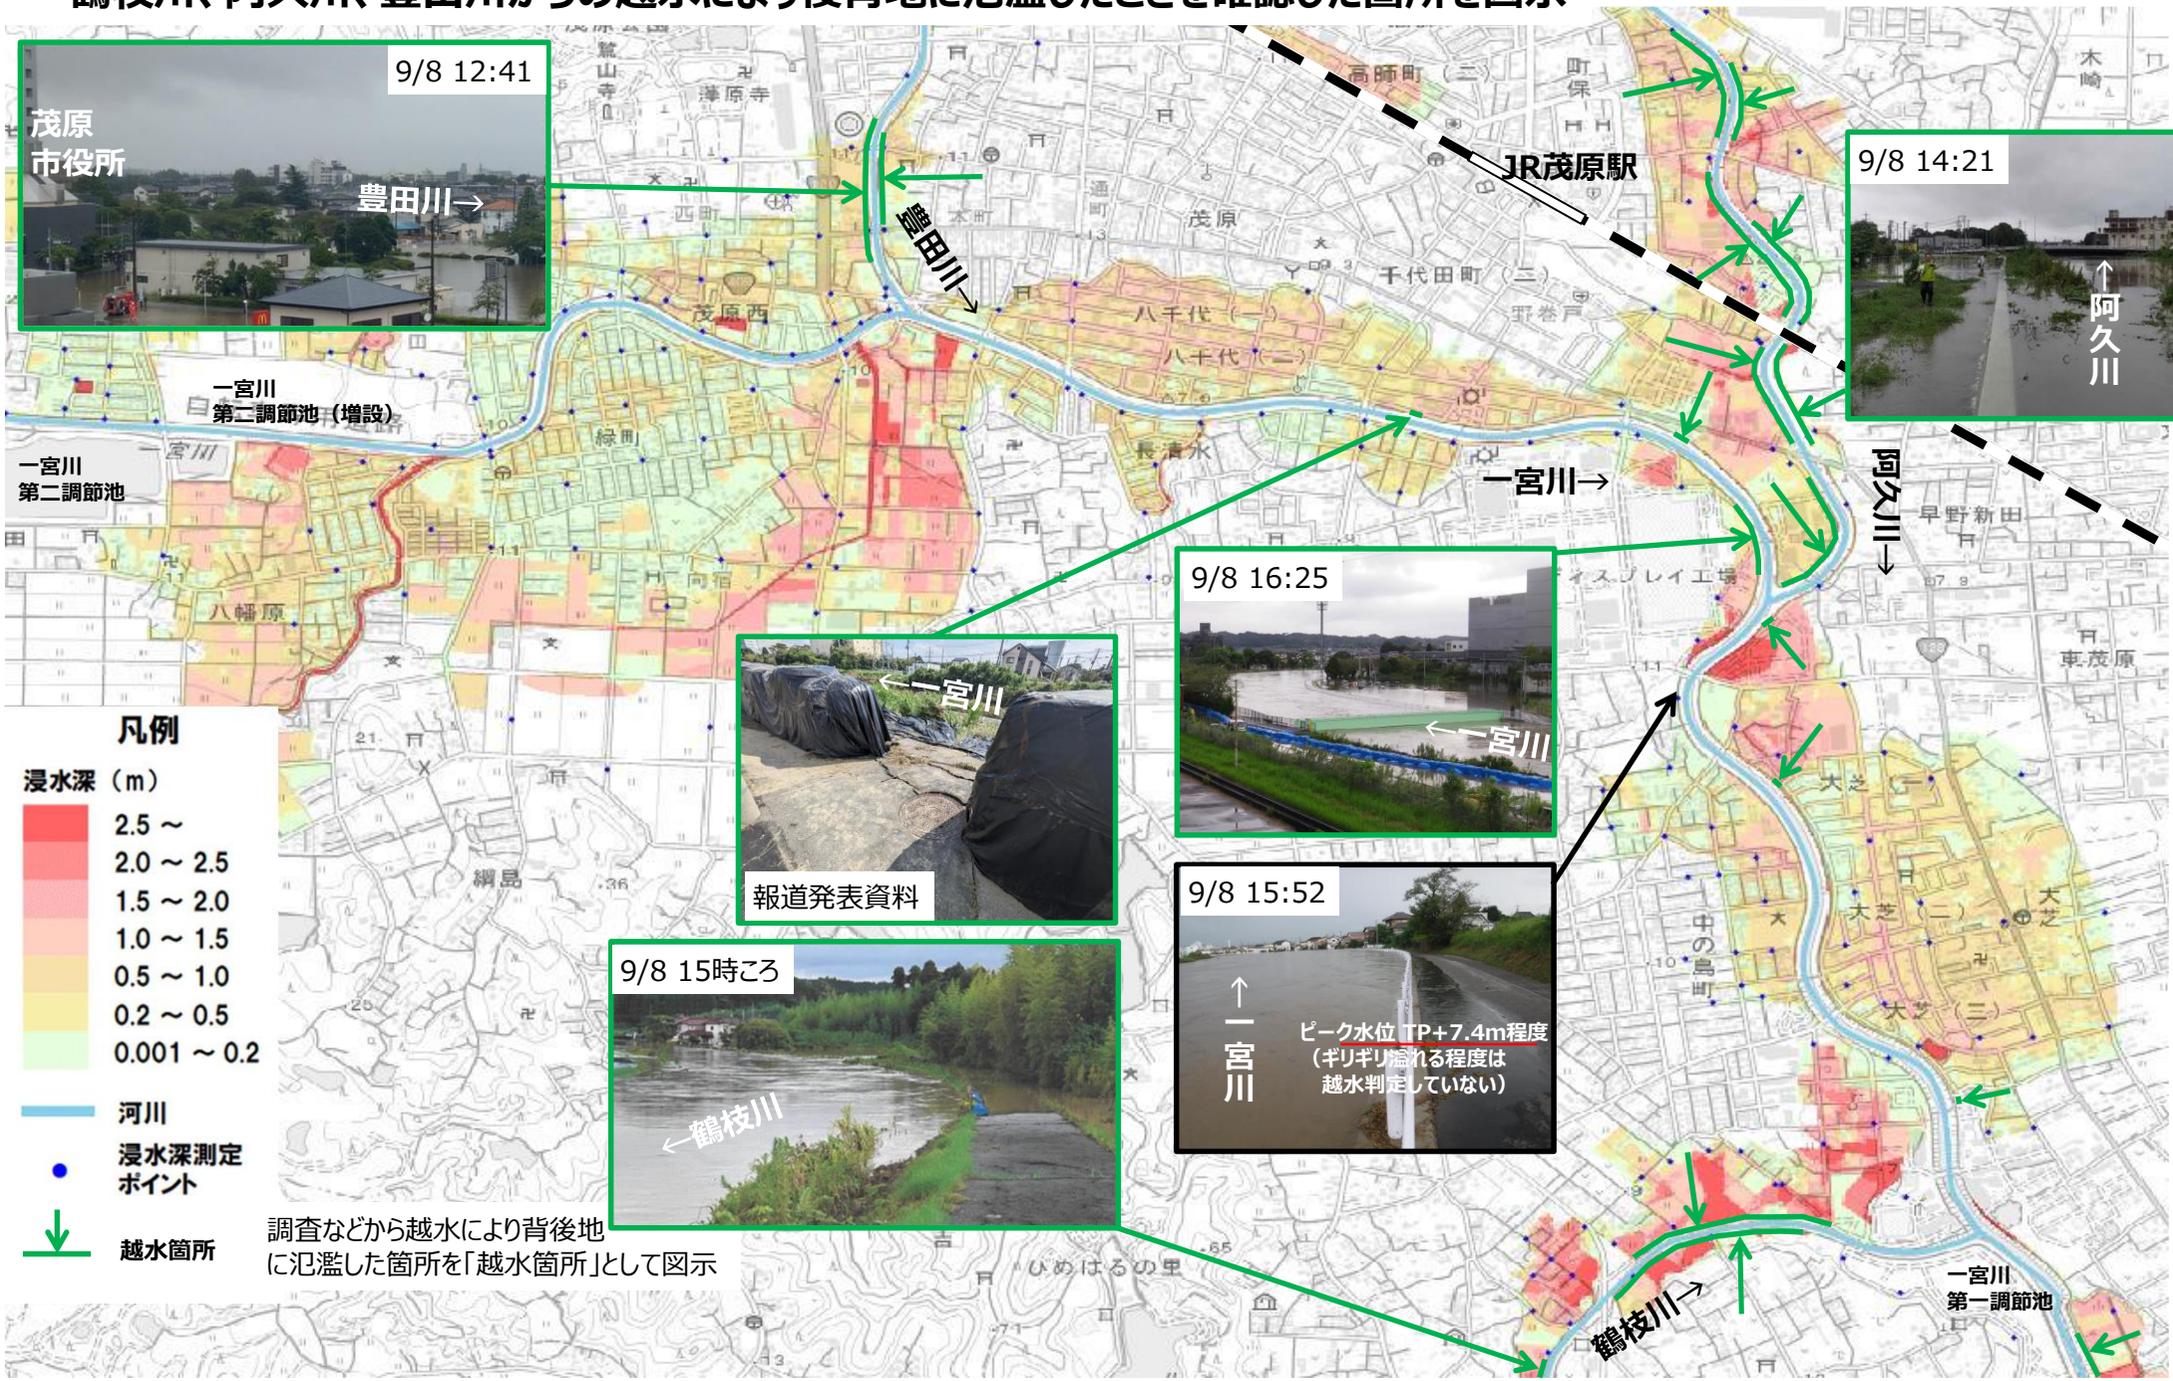
今次降雨時の県管理河川からの越水箇所

■ 千葉県・茂原市の痕跡調査、水位記録、現地測量、写真・動画などから一宮川、鶴枝川、阿久川、豊田川からの越水により背後地に氾濫したことを確認した箇所を図示

調査などから越水により背後地に氾濫した箇所を「越水箇所」として図示
