二級河川一宮川の護岸工事に係る仮締切り堤防について

工 事 名 河川激甚災害対策特別緊急工事(護岸工その1)

工 事 名 河川激甚災害対策特別緊急工事(護岸工その2)

河川激甚災害対策特別緊急工事（護岸工その1・その2）仮締切高の不足箇所について（台風13号関連）

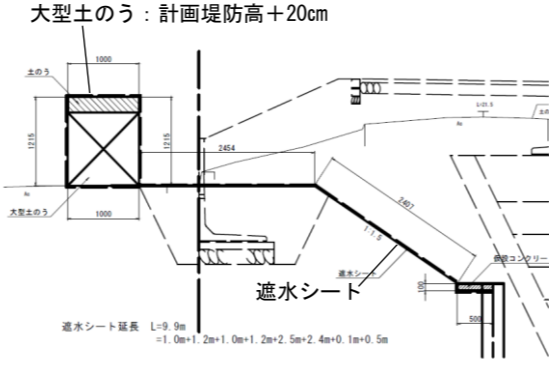
<p>大型土のう: 計画堤防高+20cm</p> <p>遮水シート</p> <p>遮水シート延長 L=9.9m =1.0m+1.2m+1.0m+1.2m+2.5m+2.4m+0.1m+0.5m</p> <p>上図は、明光橋下流の横断面図 場所ごとに形状は異なる</p>	発注者(県)がR4.6.22に確認。	設計図書にはない新たな工事用道路を設置するため、大型土のう二段を約7mに渡り撤去。 R5.9.8時点では洪水に備えて、一段だけ設置。	受注者が判断し、指示。
	④	草刈橋下流	50.0m	60cm	R5.8.31~ (9日間)		発注者(県)がR4.4.11に確認。	仮設鋼矢板の引き抜きに伴い、施工機械の支障となる大型土のうを一時的に約50mに渡り撤去。 (背後地に既存の擁壁あり)	
	⑤	澤尻橋下流(精密鑄造工場前)	9.0m	0~35cm	R5.3~ (約6ヶ月間)		発注者(県)がR4.3.22に確認。	河道掘削の影響で、背後地の民地に舗装クラックが発生したため、変位抑制対策として大型土のうを撤去。 背後地にある既存の擁壁で仮締切高を確保することとしていた。 (背後地に既存の擁壁あり)	受注者から発注者に協議があり、発注者は施工を承諾した。

工事名	No	場所	延長	不足高	期間	工事契約上の設置義務	完成品の確認	9月8日時点での状態	左記の施工を判断した主体
護岸工その2	①	明光橋下流	2.5m	120cm	R4.12~ (約9ヶ月間)	指定仮設として、計画堤防高+20cm以上の仮締切工(大型土のう等)を設置することとする。	発注者(県)がR4.2.21に確認。	当該箇所は、遮水シートで密封され、大型土のうが無い状態。 R4.12.1~2に護岸クラック補修のため、遮水シートの中の大型土のう6袋分を解体。 大型土のう等で復旧せずに遮水シートのみで密封。	受注者が判断し、下請業者に解体を指示。解体後、復旧作業を失念。
	②	日進橋下流	60.5m	10~38cm	R5.4~ (約5ヶ月間)		発注者(県)がR4.11.28に確認。	R5.4.6に河道掘削する際、堤体へ掛ける荷重を低減させる目的で、最上段の大型土のうを約60mに渡り撤去。 (背後地に既存の擁壁あり)	
護岸工その1	③	阿久川合流点付近(精密機械工場駐車場前)	7.0m	80cm	R5.8.22~ (18日間)
