2丁目工事着手から5年後の検証・評価

< 環境 >

平成24年1月

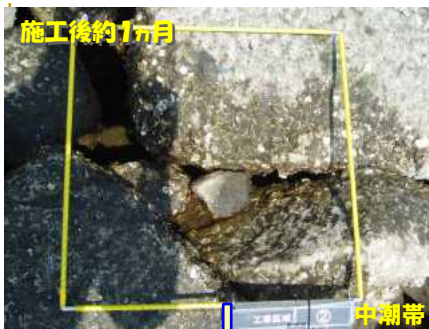
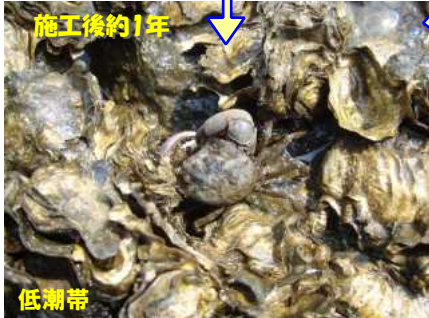
石積護岸のハビタットとしての機能形成(5年間の状況)

(1) ハビタットとしての基盤の形成 マガキの着生と増加

- ◆ 初期段階より着生。以降、着実に被度が増加。他の生物に生息空間を提供
- ◆ 施工後約1年後には、マガキの被度は40~50%に達した。3年5ヵ月後よりマガキの被度が低下、5年後には再び被度の回復がみられた。(世代交代の過程と考えられる)。

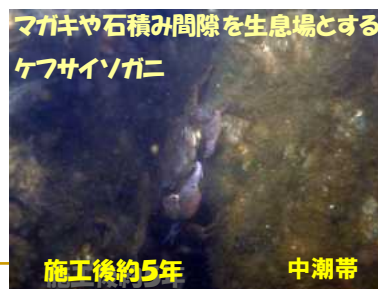
(2) 生息空間としての機能

高潮帯では施工前に優占していた、
タマキビガイやフジソボ類が優占して
確認されるようになった。

石積み間隙や石積み上を生息場とするイボニシ

マガキや石積み間隙を生息場とする
ケフサイソガニ

施工後約5年 中潮帯

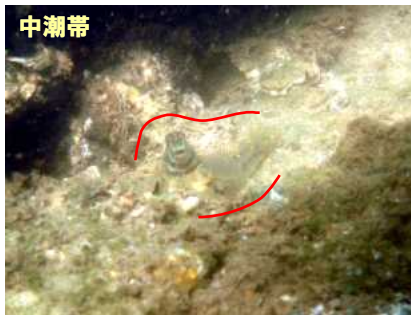
● 石積護岸は、ハゼ類・ギンポ類の採餌場、
隠れ場、幼稚魚の成育場として利用されている。

施工後約5年
石積み間隙や石積み上で確認された
ナベカ属

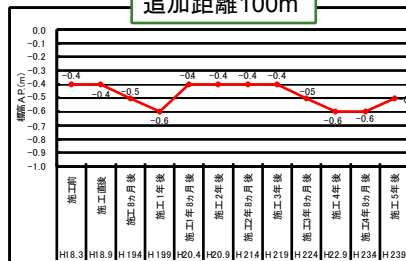
1工区(測線No.82)の各地点地盤高の変化

各地点地盤高の変化

追加距離30m

追加距離60m

追加距離100m

石積み護岸沖合の各地点の地盤高の変化を時系列で見ると、現時点で一定の傾向はみられない。

※H23年4月と9月測量の結果は、地震による市川海岸一帯(全体)で沈下した量は考慮していない。

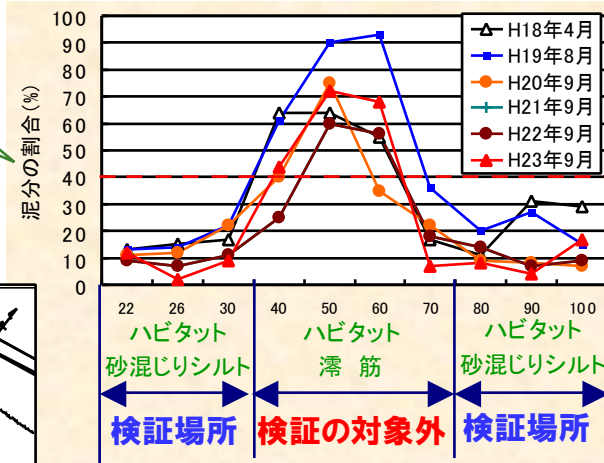
1工区(測線No.82)における泥分の割合の変化

検証基準:
検証場所における泥分の割合が40%※を超えないこと。

※泥分は、シルト分と粘土分の割合の合計

目標達成基準2	周辺海底地形に洗掘等の著しい変化が生じないこと
検証結果	<p>海底地形に関する検証基準</p> <ul style="list-style-type: none">■ 検証箇所(のり先)における施工前と施工後約5年の地形変化は-12cmであり、海底地形に関する検証基準「施工前海底面に対して±50cm」を満たしていた。 <p>底質(粒度)に関する検証基準</p> <ul style="list-style-type: none">■ 泥分の割合は、検証箇所である離岸距離22m～30m、及び80m～100mでは、20%以下の値であり、底質(粒度)に関する検証基準「泥分の割合が40%を超えないこと」を満たしていた。
工事5年後の評価	海底地形、底質(粒度)ともに、季節的な変動等はみられるものの、 現在までのところ著しい変化は確認できない。

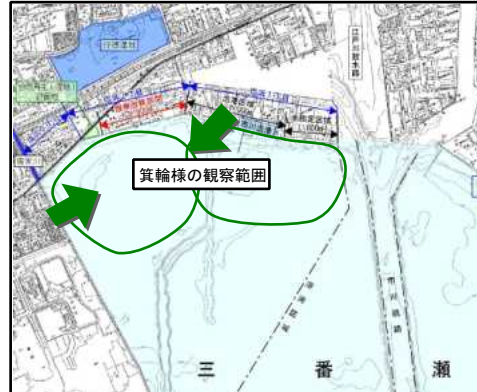
観察範囲図 (H21、H22年度ヒアリング結果と同じ)
※矢印は陸上からの観察方向

⇒ 立ち入り可能な場所から、
塩浜沿岸全域を観察している。
