2丁目護岸モニタリング調査の結果概要
(施工開始から5年8ヵ月後までの状況)

平成24年7月

平成24年度のモニタリング調査計画

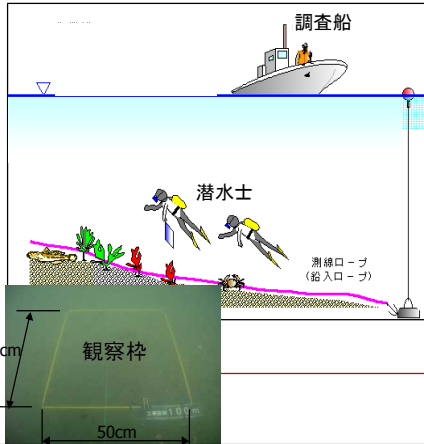
水面下でのベルトランセクト調査の状況【春季のみ】

施工後経過月:

1工区完成形 — 施工後約5年5ヵ月～8ヵ月

1工区乱積部 — 施工後約4年5ヵ月～8ヵ月

2工区捨石部 — //

測線L-2捨石部 — 施工後約3年7ヶ月～10ヵ月

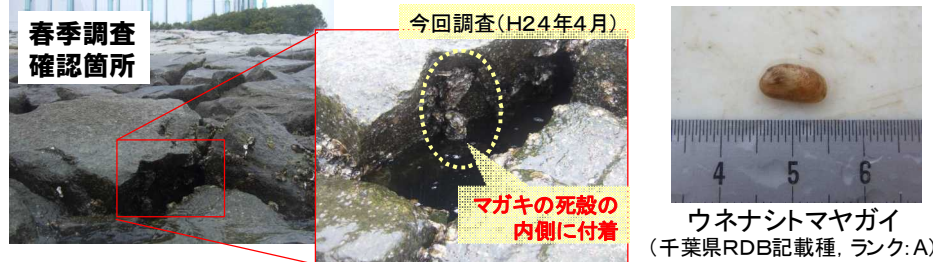
1工区石積み護岸におけるウネナシトマヤガイの確認状況

重要種(ウネナシトマヤガイ)の定着に関する検証基準:

- ・確認されること(1個体/㎡以上)
- ・但し、確認箇所は複数箇所とする。

- ・施工後1年(H19年8月)で、複数箇所において確認。
- ・その後、H21年9月からH24年1月冬季調査にかけて、複数箇所確認されない時期あり。
- ・春季調査では、1工区測線周辺で1個体を確認。

確認方法	約1ヵ月後 H18.9	約1年後 H19.8	約2年後 H20.9	約3年後 H21.9	約4年後 H22.9	4年 5ヵ月後 H23.1	4年 8ヵ月後 H23.4	約5年後 H23.9	5年 5ヵ月後 H24.1	5年 8ヵ月後 H24.4
観察	-	測線外で 1個体	測線外で 2個体	-	1個体	乱積み部 で1個体	-	乱積み部 で1個体	-	測線外で 1個体
分析	-	1個体	2個体	乱積み部 で1個体	3個体	-	1個体	-	-	-
