三番瀬評価委員会からの意見及び対応

「平成21年度実施計画書作成に向けた モニタリング手法及び砂つけ試験案について」 検討結果への対応

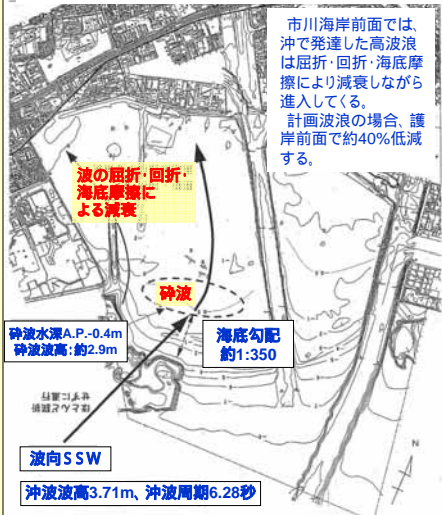
市川海岸への高波浪の来襲のしかた

市川海岸前面では、沖で発達した高波浪は屈折・回折・海底摩擦により減衰しながら進入してくる。計画波浪の場合、護岸前面で約40%低減する。

市川海岸塩浜地区では、沖で発達した高波浪は、三番瀬の浅い地形で減衰するため、波浪は小さい。

護岸改修範囲前面では、沖で発達した波は浅瀬の地形で小さくなり、高波浪のときは約40%まで小さくなる。

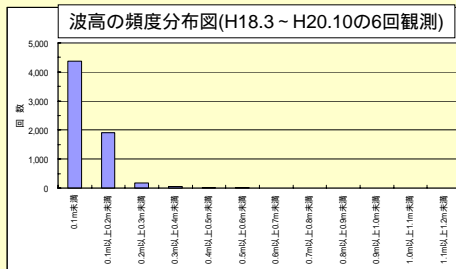
観測の結果、0.2m未満の小さな波高が観測値全体の95.8%を占めている。波高の平均値は0.1m程度と小さい。

波浪モニタリング観測中、最も大きな波高はH19年9月台風9号に波高1.03mを記録した。これは、沖合の波の40%程度であった。

これまでのモニタリング結果からみても、市川海岸塩浜2丁目前面の波浪は小さい。

これまでのモニタリング波浪観測の結果、護岸改修前後とも、0.2m未満の小さな波高が観測値の95.8%を占めている。また波高の平均値は0.1mと小さく、卓越する波向きも変化はみられず、構造物(改修された石積護岸)の影響は小さい。

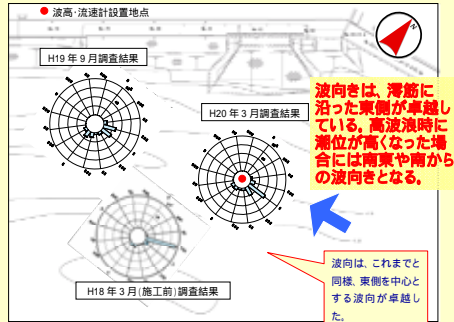
波向きの頻度分布

護岸改修前後の平均波高・周期

調査時期		平均波高m	平均周期sec
施工前	H18年3月	0.09	2.7
施工直後	H18年9月	0.08	2.6
施工後約8ヶ月	H19年3～4月	0.11	2.6
施工後約1年	H19年9月	0.11	2.6
施工後約1年8ヶ月	H20年3～4月	0.09	2.5
施工後約2年	H20年9～10月	0.08	2.6

護岸改修前後で波浪(波向き、平均波高・周期)の状況に変化はみられない
 構造物(護岸改修)の影響は小さい

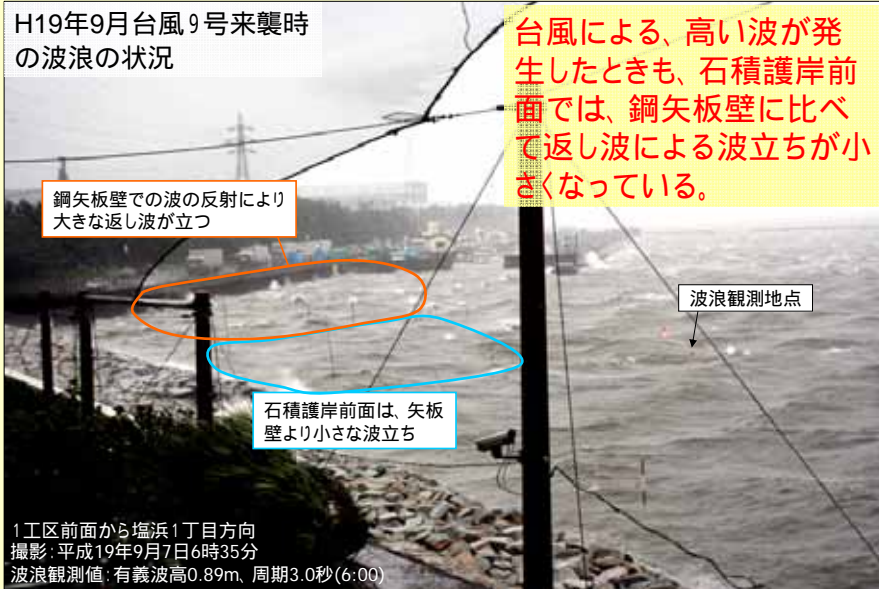
H19年9月台風9号来襲時の波浪の状況

台風による、高い波が発生したときも、石積護岸前面では、鋼矢板壁に比べて返し波による波立ちが小さくなっている。

1工区前面から塩浜1丁目方向
撮影：平成19年9月7日6時35分
波浪観測値：有義波高0.89m、周期3.0秒(6:00)

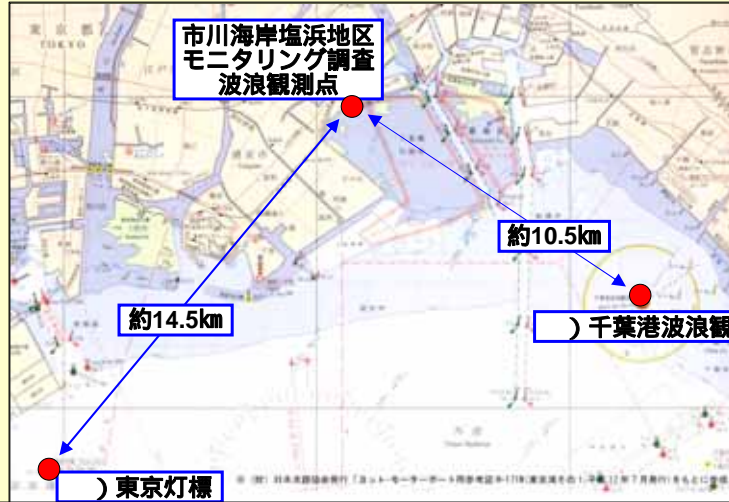
市川海岸近傍の波浪観測地点

護岸改修事業のモニタリング調査において、今後、高波浪が来襲して護岸改修域周辺の地形、底質、生物生息状況等に大きな影響を与えた場合、その影響を与えた波浪が類推できるかどうか、波浪観測値の相関を調べることで検討した。

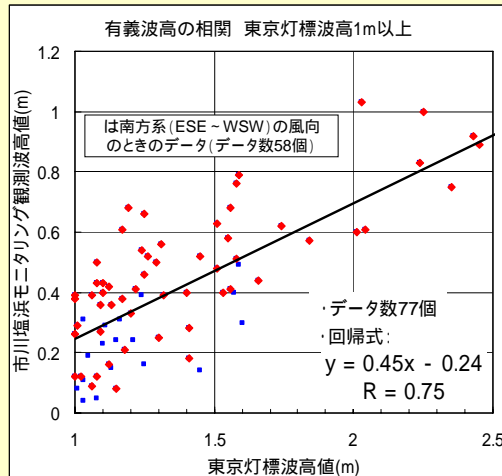
東京灯標で波高1m以上のときの相関
(データの期間: H18年3月 - H20年10月・6回観測分)

- ・東京灯標で波高1m以上記録した時のデータを抽出して相関をとると、相関係数は0.75と高い。
- ・高波浪を引き起こすのは南方系の風向きであり、高い相関となっている。

東京灯標の波浪データから、市川海岸の波浪を類推可能である。

- ・市川海岸に近い千葉高波浪観測塔と東京灯標の波浪観測データと、護岸モニタリング観測データの相関を調べることで、類推可能か検討した。
- ・千葉高波浪観測塔で波高0.6m以上記録した時のデータを抽出して相関をとると、ほとんど南方系の風向きであり、相関係数は0.71と高い。
- ・東京灯標で波高1m以上記録した時のデータを抽出して相関をとると、ほとんど南方系の風向きであり、相関係数は0.75と千葉港波浪観測塔との関係よりやや高い。

東京灯標、千葉港波浪観測塔の波浪データから、市川海岸の波浪を、類推可能である。
