「平成21年度モニタリング手法及び砂つけ試験案について」 の検討結果への対応

平成21年度モニタリング調査計画

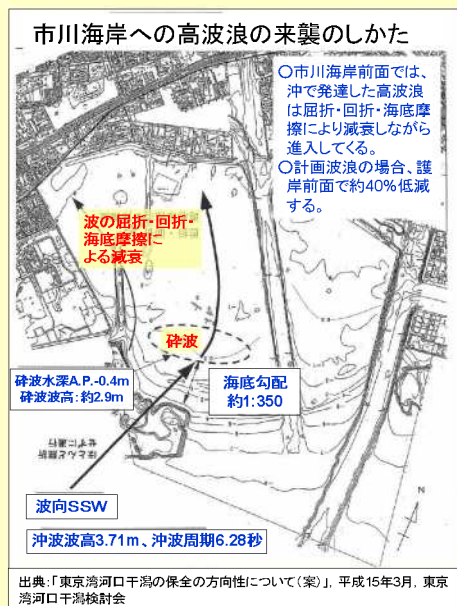
一市川海岸における波浪の大きさ

○市川海岸塩浜地区では、沖で発達した高波浪は、三番瀬の浅い地形で減衰する。
