塩浜1丁目環境調査結果及び影響評価について(中間報告)

2. 対象事業の概要

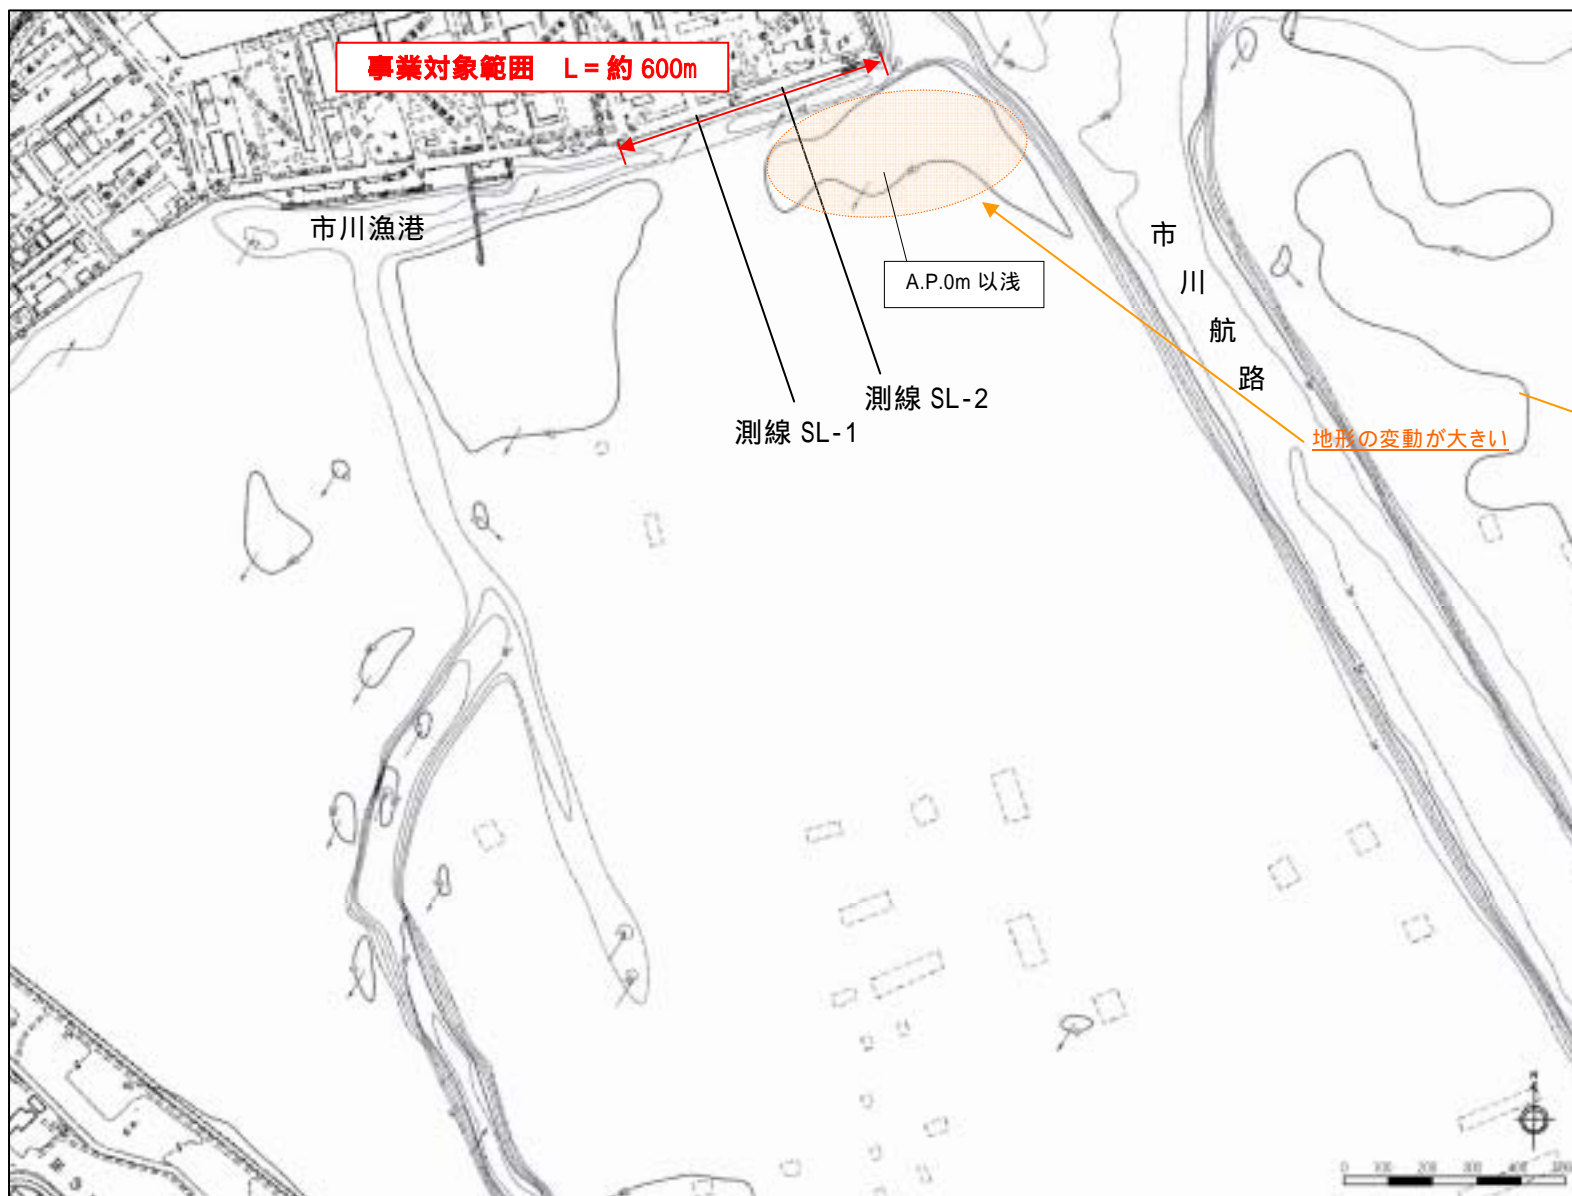
図 事業対象範囲周辺の地形図（調査年月：平成21年2月～3月）

事業対象範囲である塩浜1丁目海域は、市川航路と市川漁港のほぼ中央に位置している。

また、既往調査結果より、事業対象範囲の前面海域の東側沖（測線SL-2の沖合100m～250m付近から市川航路にかけて）の地形の変化は以下のとおり。

- 「平成20年度三番瀬深浅測量調査報告書、平成21年3月、千葉県・三洋テクノマリン」  
：水深A.P.0.0m以浅の浅場がみられる（調査年月：平成21年2月～3月）
- 「平成21年度海岸再生委託（地形測量）、平成21年10月、千葉県・栄光測量設計株式会社」  
：水深-0.2m前後となっており、浅場は確認されていない（調査年月：平成21年11月）

⇒ この付近の地形は、変動が大きいものと考えられた。
