3 . 砂付け試験の検証・評価

平成22年11月

1. 砂つけ試験の目的

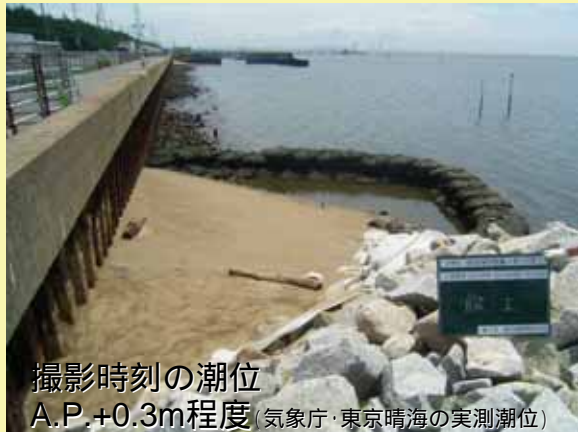
H21年7月7日(施工直後)
撮影時潮位A.P.+0.3m程度

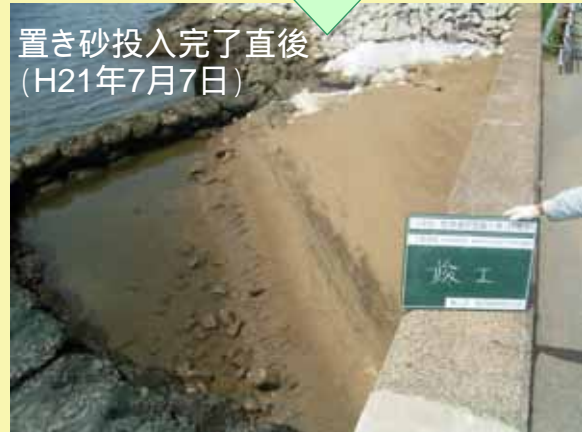
撮影時刻の潮位
A.P.+0.3m程度(気象庁・東京晴海の実測潮位)

置き砂投入完了直後
(H21年7月7日)

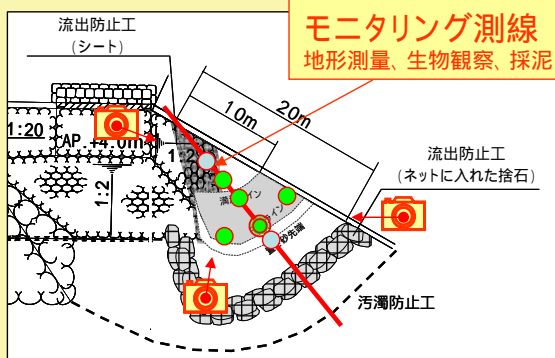
調査測線・地点凡例

—	地形測量
●	生物観察
●	生物観察・採取分析
○	採泥・粒度試験
📷	形状把握(📷は撮影方向)

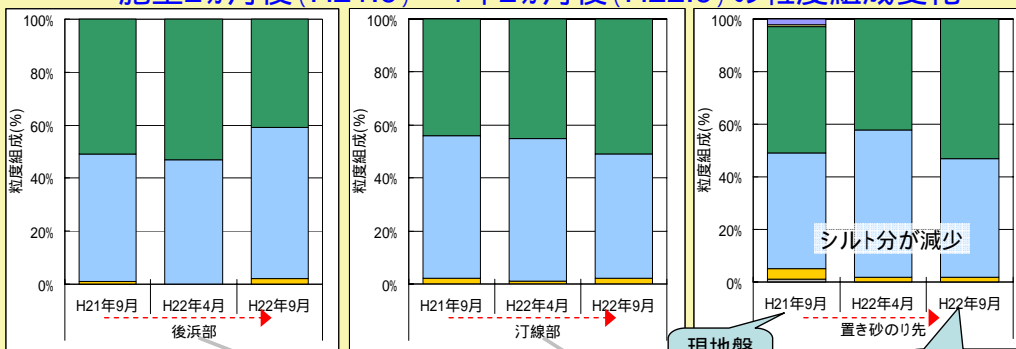
施工2ヵ月後(H21.9) ~ 1年2ヵ月後(H22.9)の粒度組成変化

置き砂のり先のシルト分がやや少なくなり、後浜部の粒度組成と類似した組成となった。陸側から土砂が移動してきたことを示している。
