## 6. モニタリング調査結果 6 - 4. 生物観察結果 (1) 置き砂への底生生物の加入状況

## 6. モニタリング調査結果

#### (2) 置き砂箇所 - 平均潮位付近のコメツキガニ加入状況

#### (3) 置き砂箇所 - 低潮帯付近の二枚貝類の加入状況

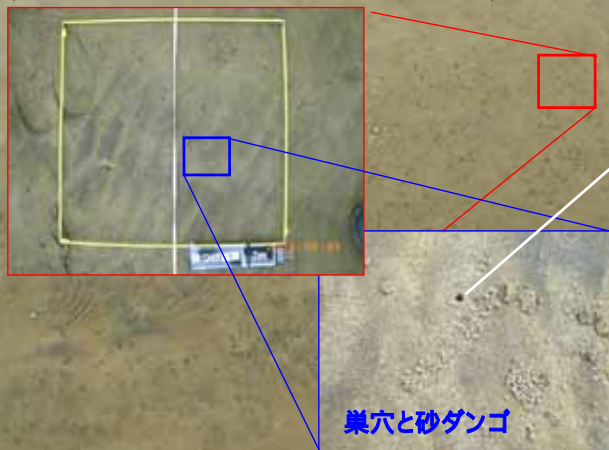
H21年9月 (施工2ヵ月後)

置き砂の干出部に多数のコメツキガニの巣穴が確認された。  
(50cm四方コドラート内に10~30個程度)

巣穴と砂ダンゴ

施工2ヵ月後から平均潮位より高い地盤で、これまで、塩浜2丁目地先のモニタリングでは確認されなかった**コメツキガニ**が確認された。

**コメツキガニ**は、東京湾では干潟上部の地盤に生息する種であり、砂付け試験により、干潟的な環境の生息場が造成されたためである。

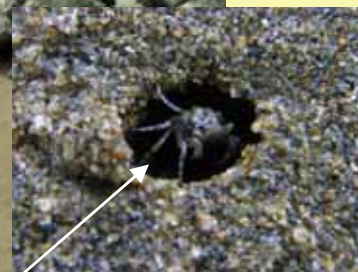
コメツキガニ  
(甲幅5mm程度)

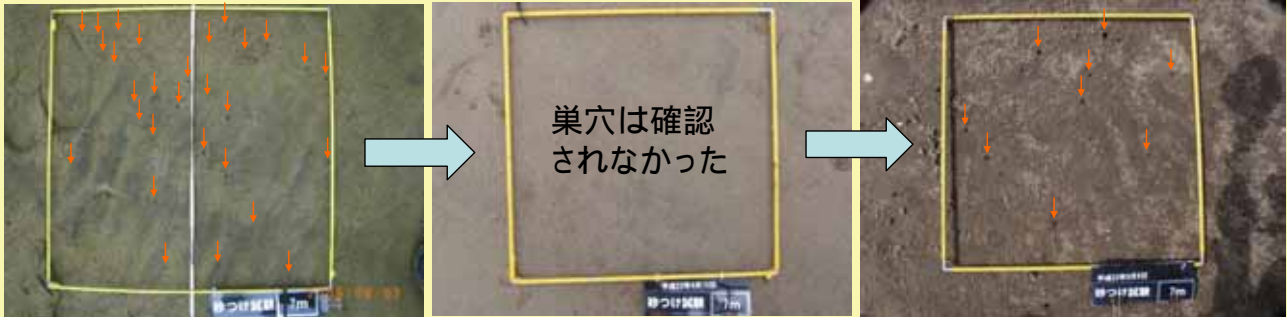
コメツキガニ(および巣穴)は、施工9ヵ月後の観察ではほとんど確認されなかった。これは、形状把握及び地形測量の結果から、生息箇所の土砂が移動し巣穴が消失または閉塞したためと考えられる。施工10ヵ月～1年2ヵ月(H22年5月～9月)には、再びコメツキガニの個体と巣穴を確認した。

施工2ヵ月半後(H21.9)

施工9ヵ月後(H22.4)

施工1年2ヵ月後(H22.9)
