『液状化被災建物の現状を考える』

園部隆夫

一般社団法人 日本建築構造技術者協会(JSCA) 関東甲信越支部 支部長(理事)

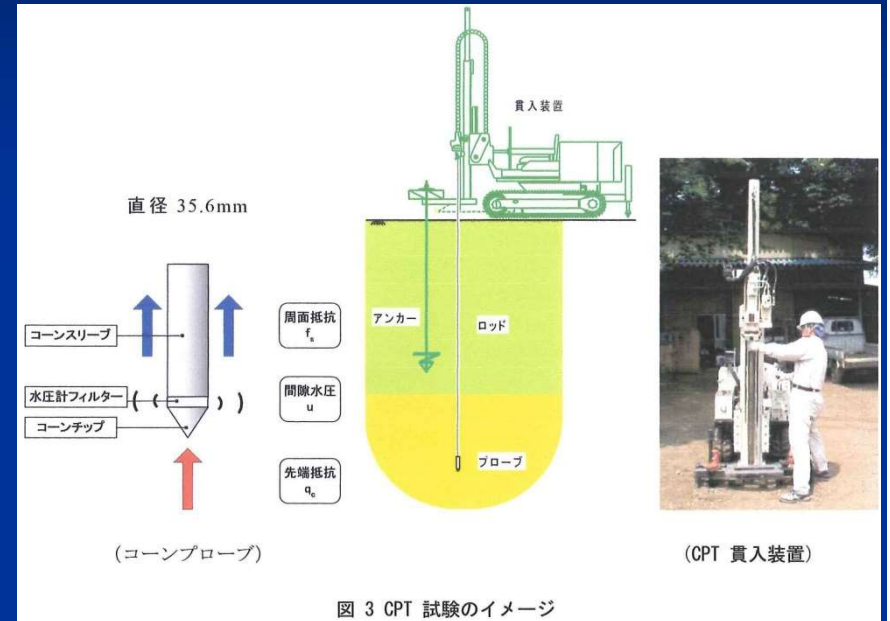
■ 写真3

図3 CPT 試験のイメージ

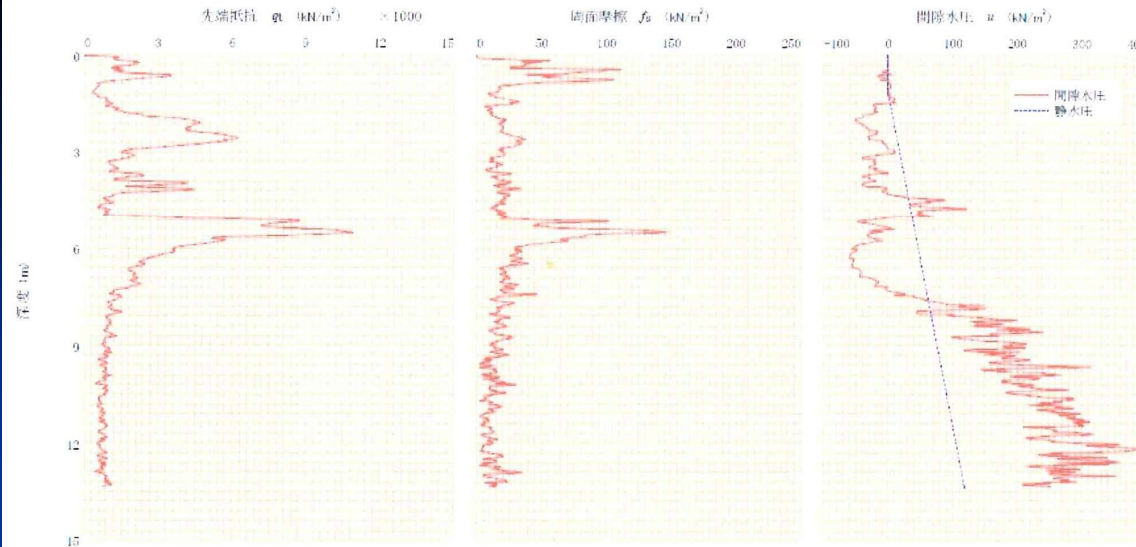
■ 写真4

コーンプローブの先端抵抗、周面（摩擦）抵抗、間隙水圧が深さ方向に連続的に測定されます。

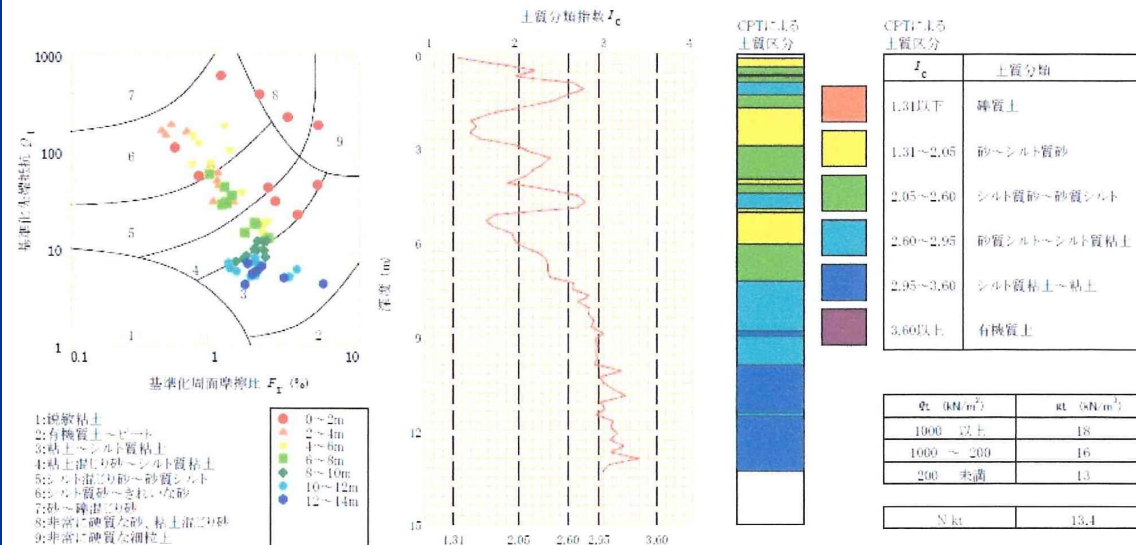
図 5 CPT による地盤分類例（折りたたむ）

測定された先端抵抗と周面摩擦抵抗の比から土質を推定することができます。例えば、図の 6 の領域にプロットされると、土質は「砂」と判断されます。

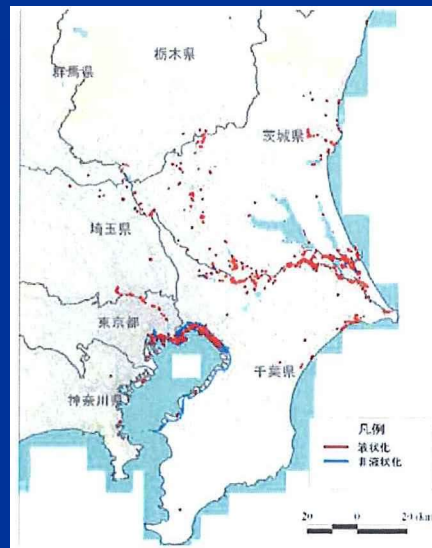
図1 東日本大震災による液状化発生分布

液状化を判断する資料としては、①微地形区分による判定(表1)、液状化履歴図(図1)、③液状化危険度マップ(図2)などが良く用いられる。図1は東日本大震災における関東地方の液状化発生分布を示した図であり、液状化履歴図である。過去に液状化被害が出た地域は液状化が起こりやすいと考えて差し支えない。

図1と図2を重ね合わせるように見比べると、液状化可能性の高い地域と可能性のある地域で液状化が発生していることが分かる。これらより危険区域を一次抽出するには、液状化危険度マップの利用価値は十分高いと言える。

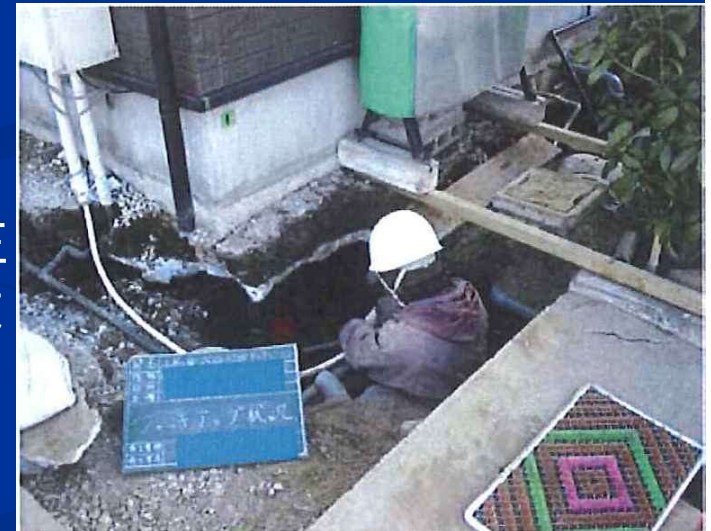
写真6 耐圧版工法によるジャッキアップ状況

耐圧版工法は、浅い地盤を反力として建物を持ち上げるため、液状化対策とは呼び難い。

ただし、対策も含めて考えるならば、建物を修正した後のトンネル掘削部分を表層改良のように改良土で埋め戻し転圧するような工夫ができれば、浅層改良による効果（沈下低減）も期待できる。

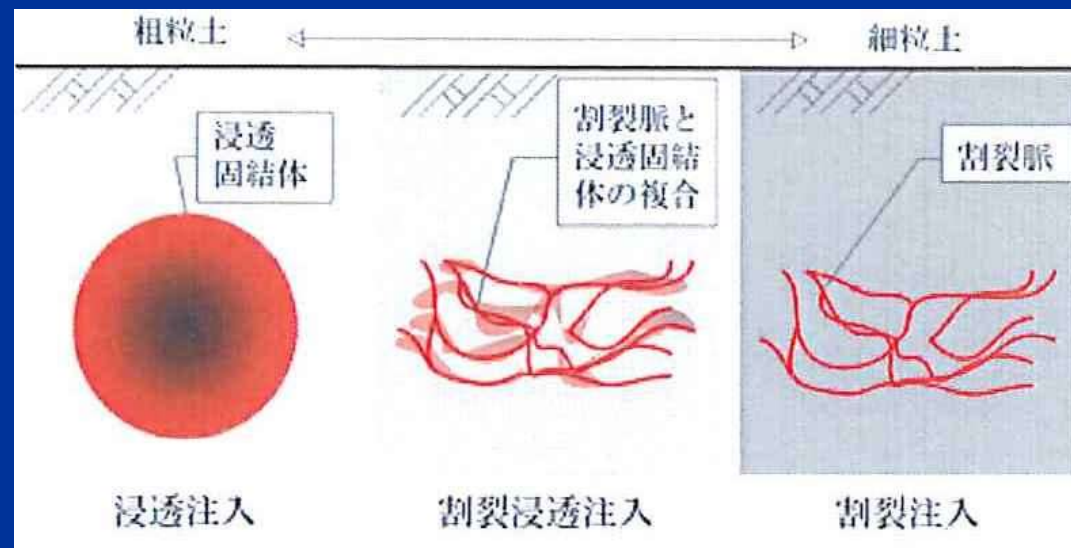
写真4 注入形態の模式図

建物を修正する注入は、割裂注入となる材料を注入し、注入後の地盤は、液状化層と割裂脈の複合状態となる。また、注入量も改良目的の注入に比べると少なく、建物が修正できればそれ以上の注入は不要である。

液状化防止で行なう浸透注入となる材料を注入し、注入後の地盤は、全体が固化するため非液状化層となる。注入量も比較的多くなる。

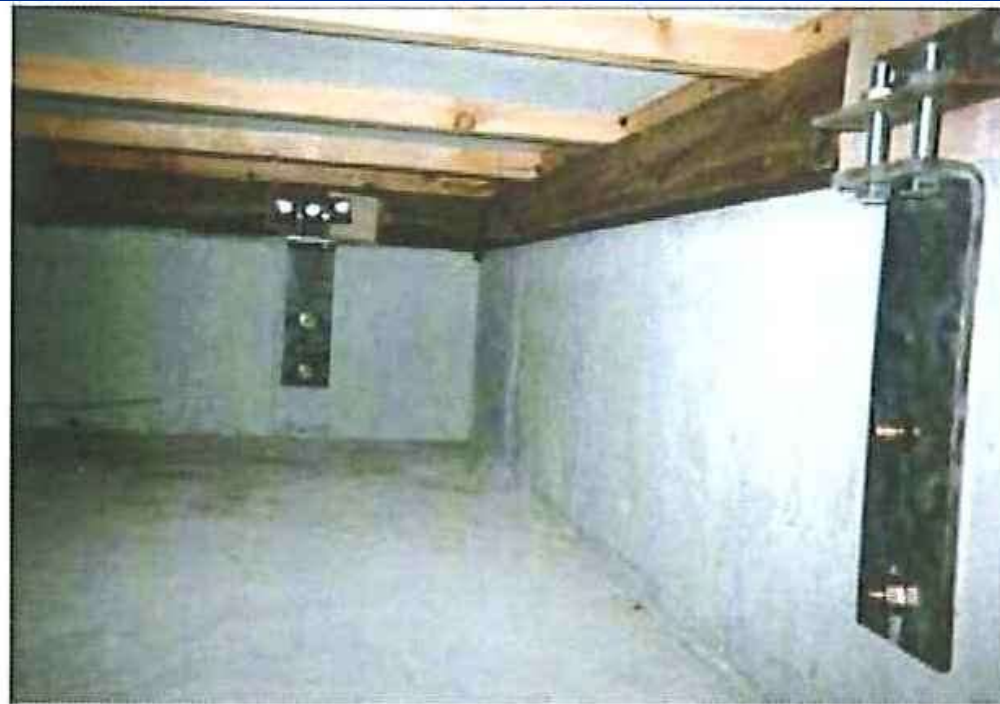
写真7 土台上げ工法による補修完了状況

当工法は東日本大震災による液状化被災家屋に対して、多くの施工実績を有している。基本的には基礎への補強効果がないので、液状化への対応にはなっていない。

【再沈下にも多少の対応は可能：写真提供；富山建設】

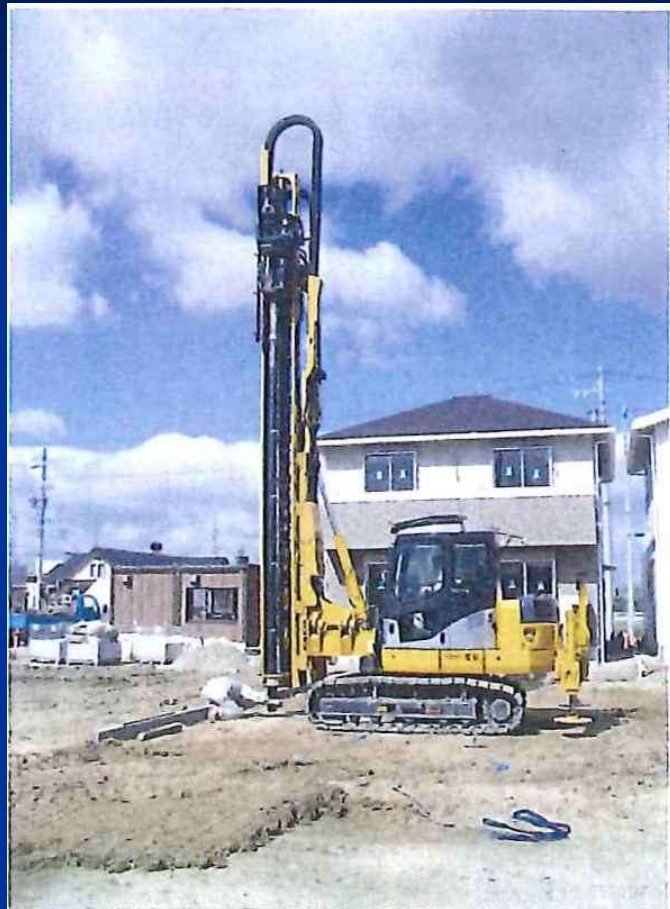
写真8 小口径鋼管杭の施工状況

小口径鋼管杭の施工方法としては、杭打ち機により鋼管を回転貫入して地中に埋設し、そのときの施工トルクが設定値以上になったことを確認して、所定の支持層に達したと判断し打ち止めるという工法が多く見られる。本工法の施工実績は多く蓄積されているが、支持層で打ち止める際に、あらかじめ設定したトルクに達する前に施工トルクが下がり所定の深度で打ち止めることができず、杭先端が抜けるといったトラブルが稀に報告されている。一般的に杭径または先端翼径の3～5倍程度の支持層厚さを確認すべきといわれている。

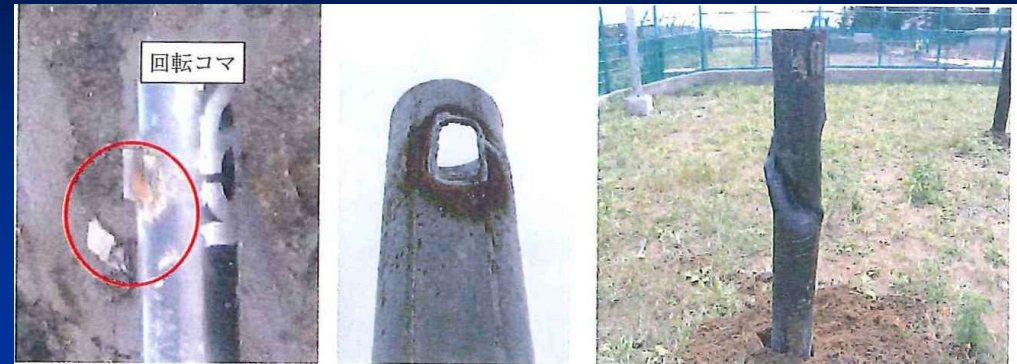
写真9 回転コマの損傷, 過大なトルクによる損傷

以上のように、小口径鋼管杭、特に回転貫入杭工法では杭材のねじれ強度が小さく、また施工機械が小型のために施工回転トルク性能が小さくなる傾向がある。施工機械の選定や、杭径、杭材質などの杭仕様選定の判断を誤ると、貫入不能となる確立が大きくなるので慎重な施工計画を心がけたい。

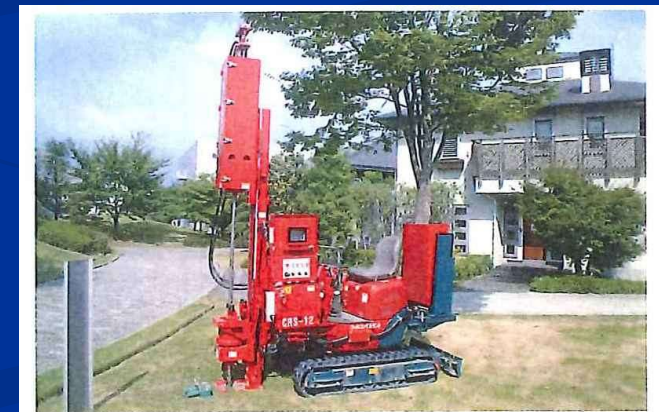
写真11 オートマチックラムサウンディング試験機の例

写真11はオートマチックラムサウンディング試験(SRS試験)機の1例であるが、本試験機では、打撃回数、貫入深さおよびトルクを自動計測することができ、作業性も優れている。また、地盤工学会では動的コーン貫入試験の試験方法の基準化が進められており、今後の動向が期待できる。
