第3節 本県における津波に対する効果事例

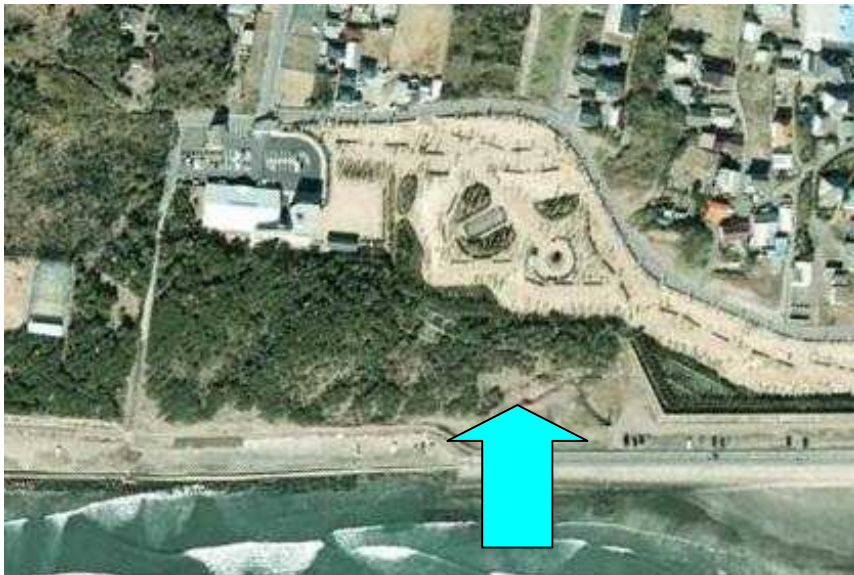
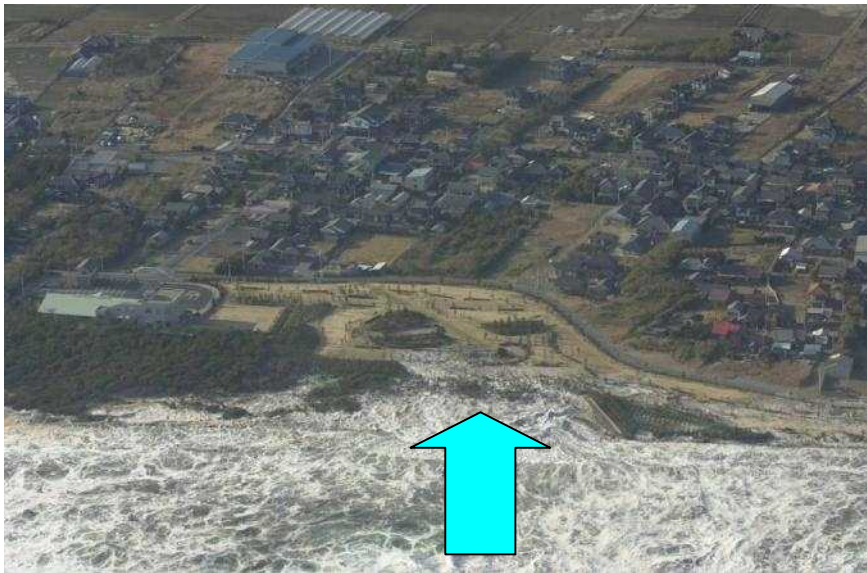
- 1 津波の波力を減衰して流速やエネルギーを低下させ、破壊力が低下した。
- 2 樹木が漂流物の移動を阻止し、移動によって生じる二次的災害を軽減、防止した。

下の写真は、あさひ健康福祉センター周辺における、津波前の状況と、被災中の状況であり、手前には旭市有保安林があるが、海側に保安林が無い区域では、津波が陸地に浸入している。
