# 公共トイレのバリアフリー改修 事例集

平成26年3月  
千葉県健康福祉部障害福祉課

## 2 バリアフリー改修の事例

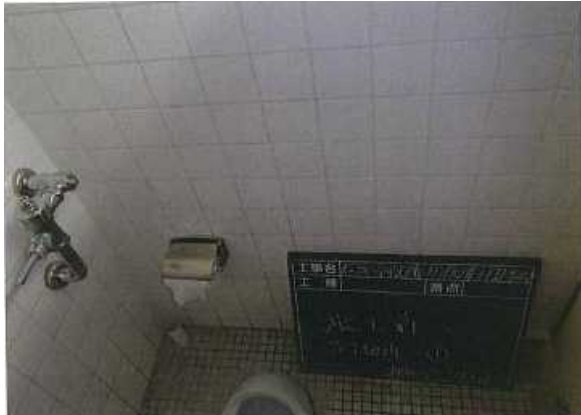
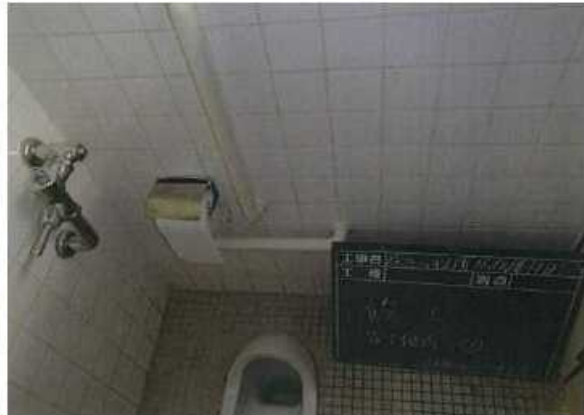
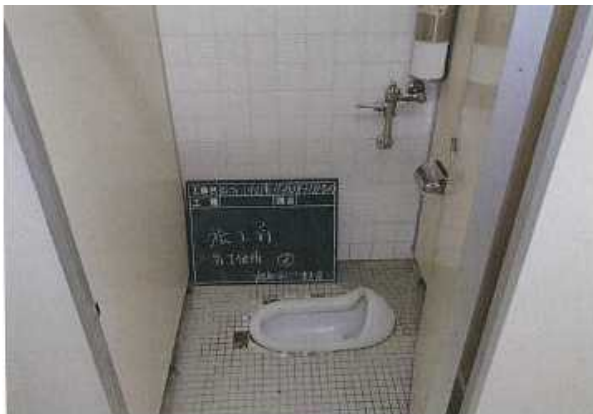
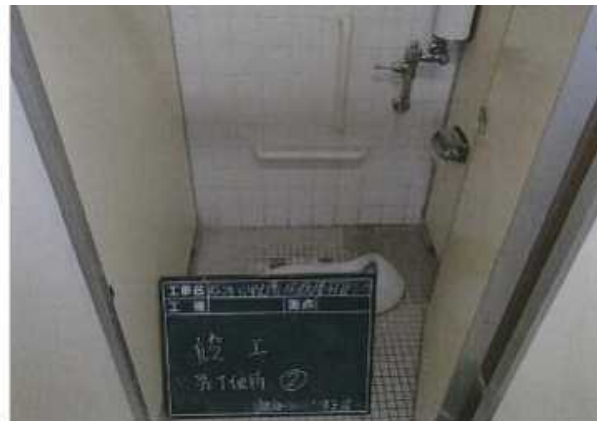
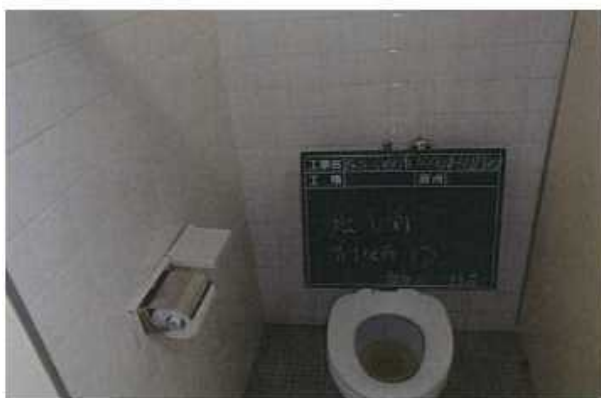
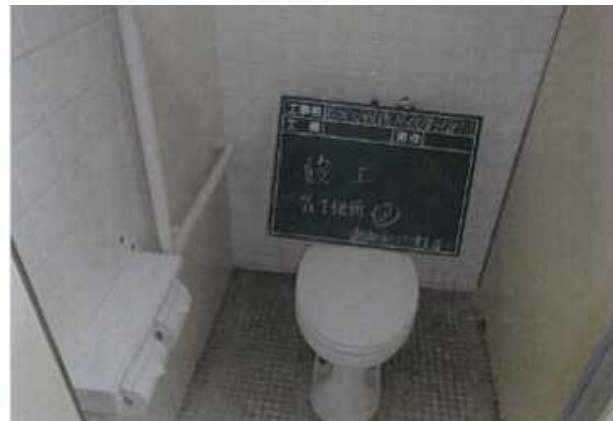
・男子トイレ（和式二基、洋式一基）

・個室に手すりを設置

●改修の内容：個室の壁面に手すりを設置

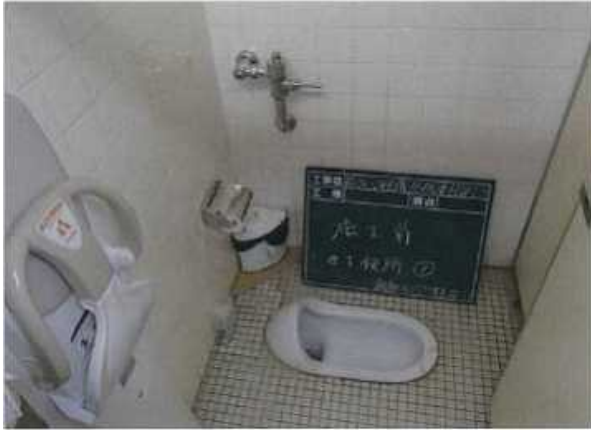
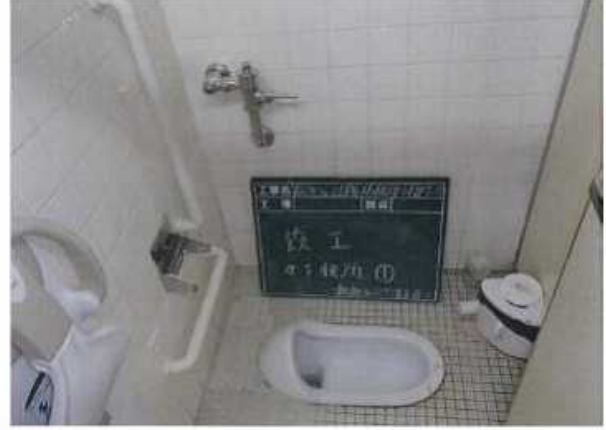
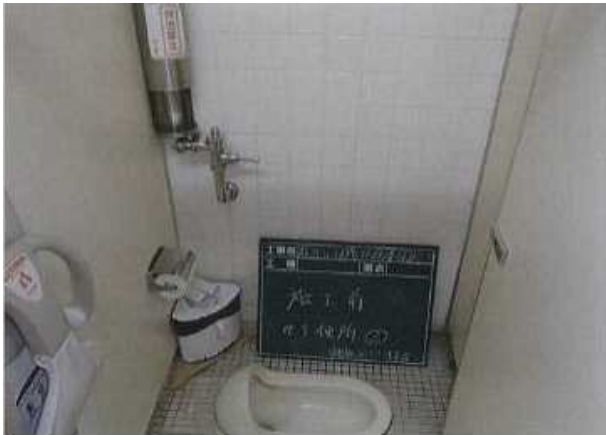
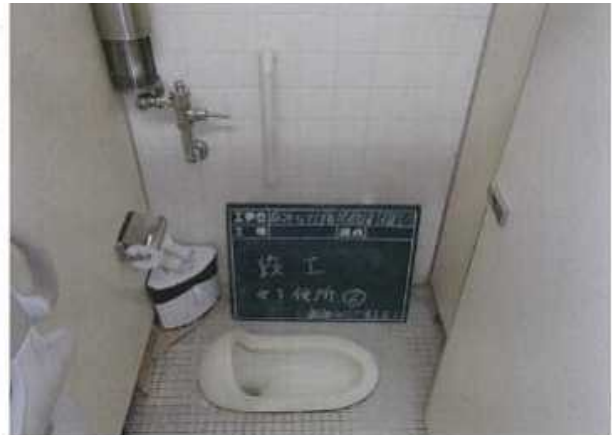
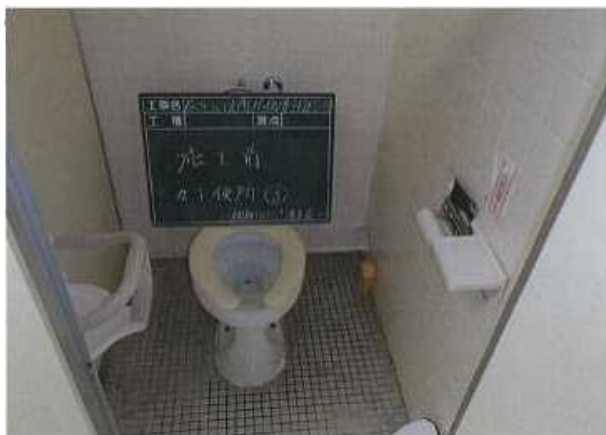
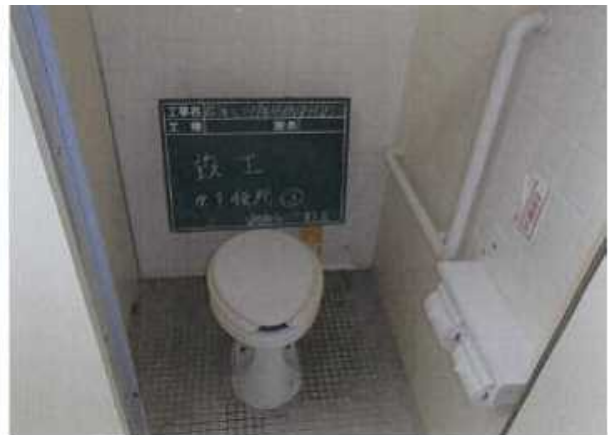
・女子トイレ（和式二基、洋式一基）

・個室に手すりを設置

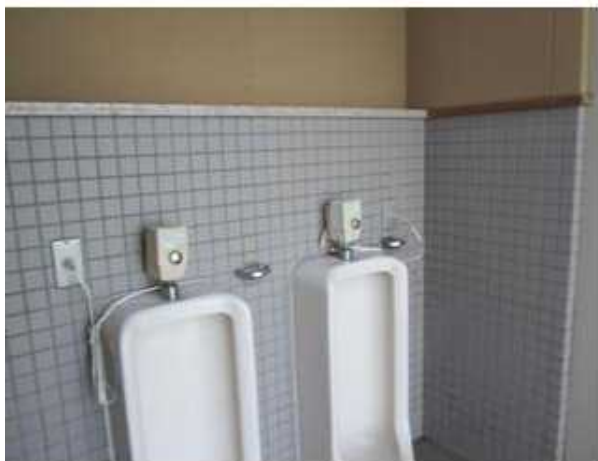
・男子トイレ (小便器二基)

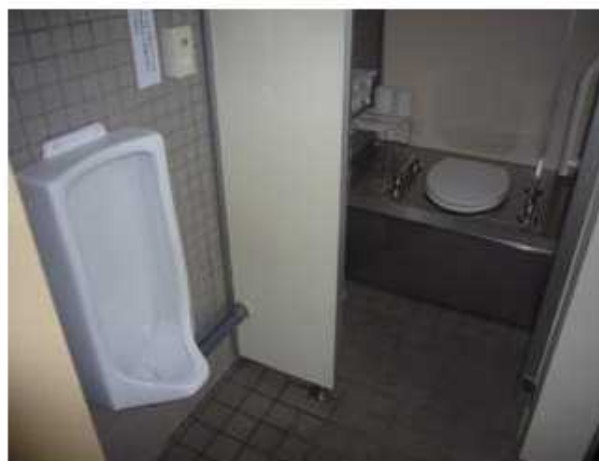
・一基を洋式トイレに交換  
・手すりを設置

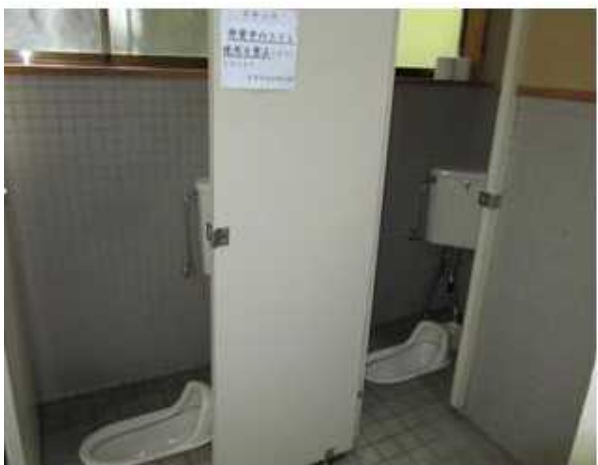
・女子トイレ (和式二基)

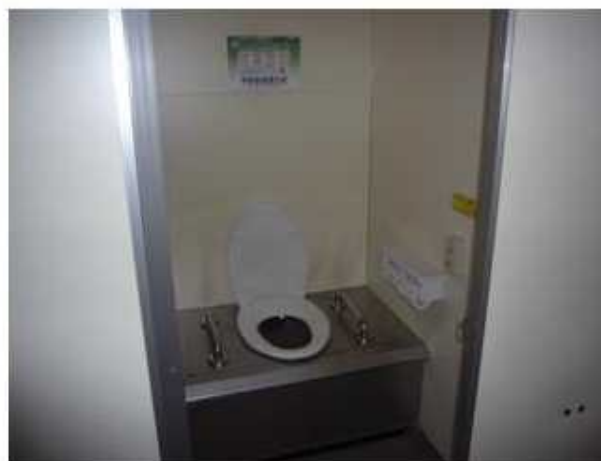
・洋式トイレに交換 (二基)  
・手すりを設置

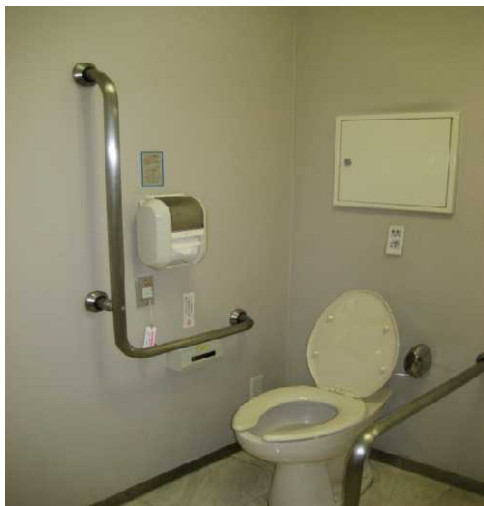
○文化ホール

- ・多目的トイレ
- ・手すりのみ設置

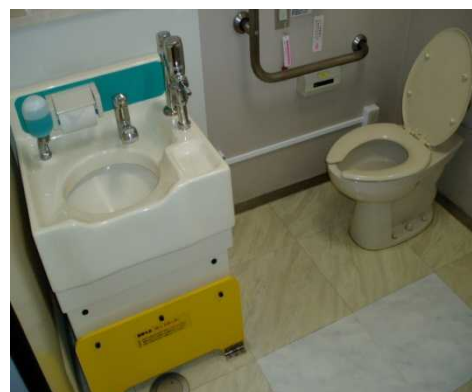
- ・オストメイトトイレ設置
- ・手洗い場を移設

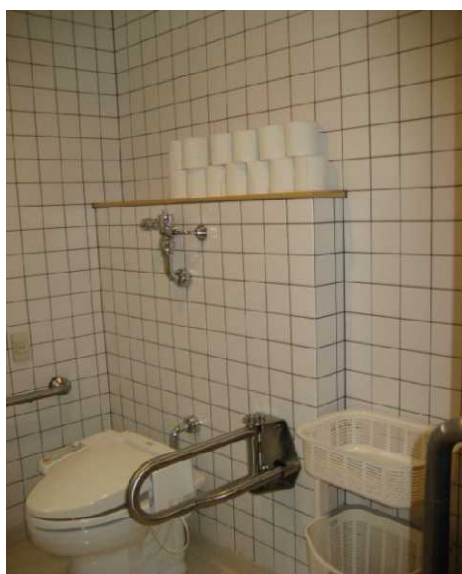
○総合福祉センター

- ・多目的トイレ
- ・手すりのみ設置

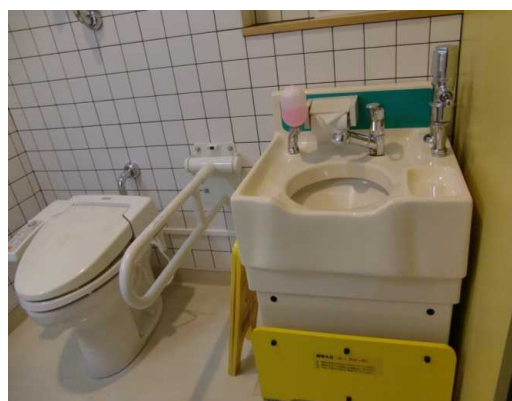
- ・オストメイトトイレ設置
- ・手洗い場を移設

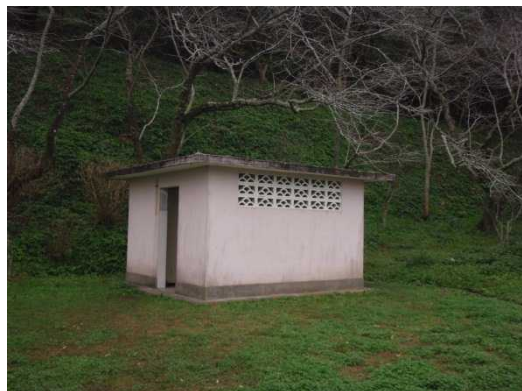
- ・汲み取り式
- ・和式3基、小便器4基

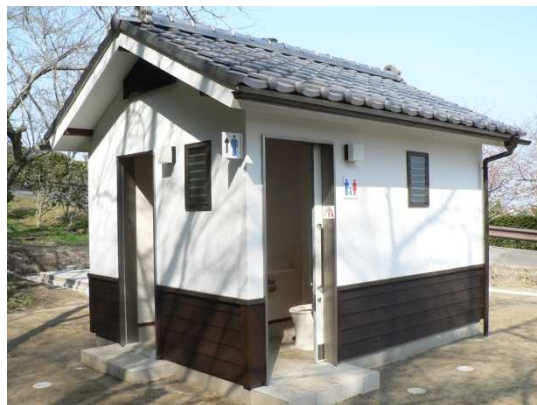
- ・水洗式
- ・洋式3基（多目的トイレ含む）、小便器1基

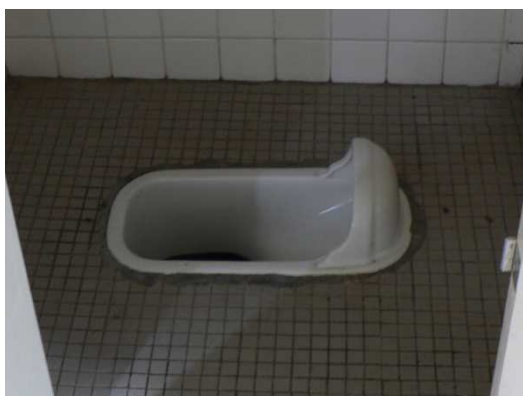
- ・和式便器
- ・手すりなし

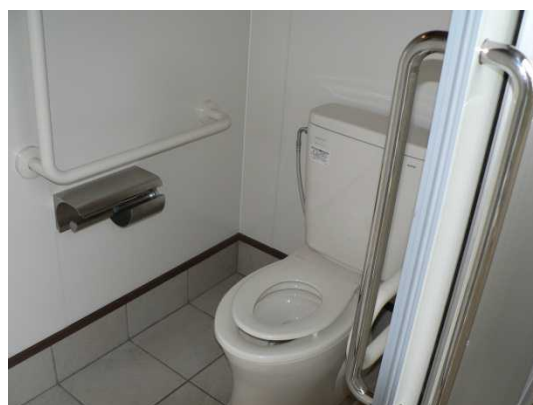
- ・洋式便器
- ・手すり付き

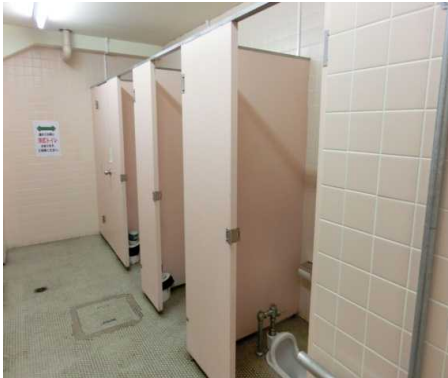
○女子トイレ便器（大ホール棟）

・和式トイレ

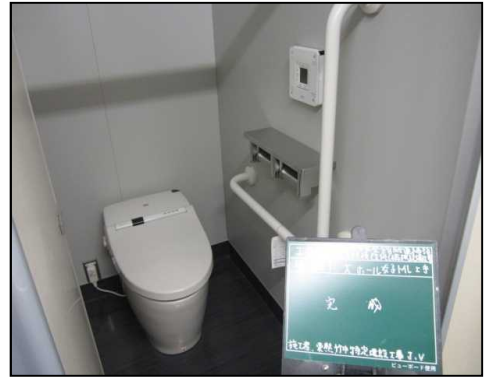
・洋式トイレ

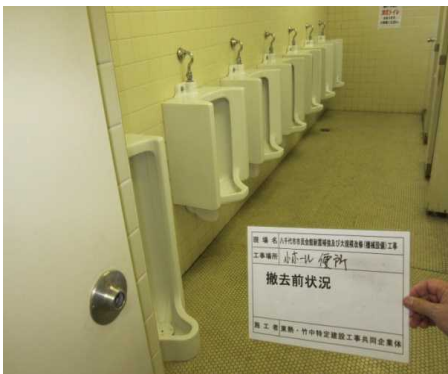
○男子トイレ小便器（小ホール棟）

・手すりなし

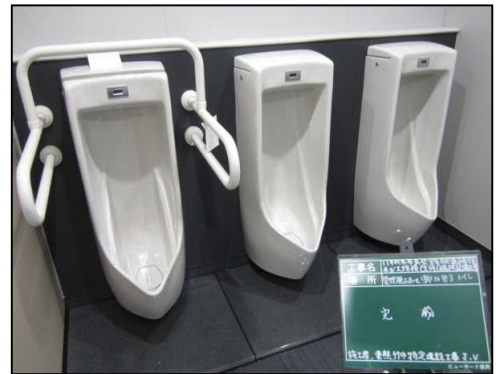
・手すりあり

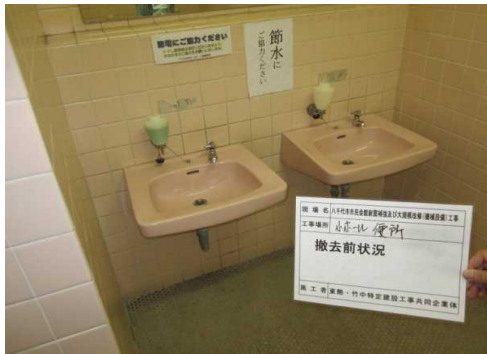
○女子トイレ洗面台（小ホール棟）

・手すりなし

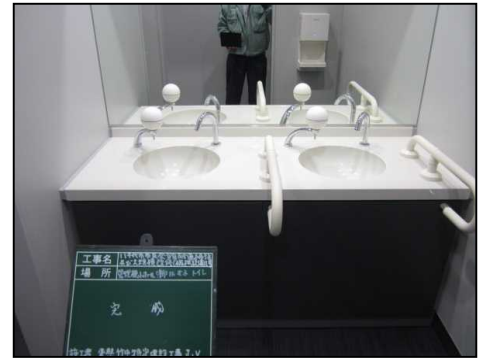
・手すりあり

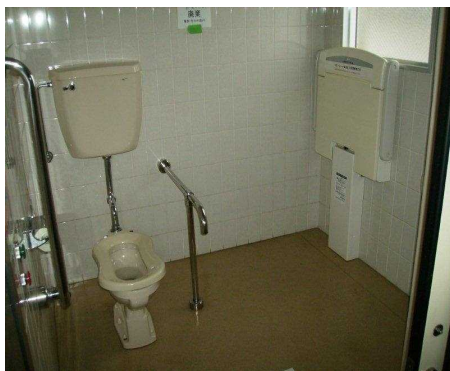
○多目的トイレ（大ホール棟）

・オストメイト対応トイレなし

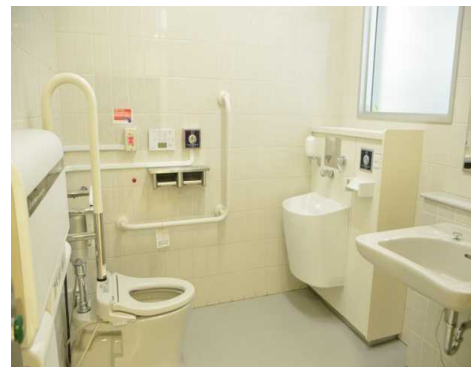
・オストメイト対応トイレあり

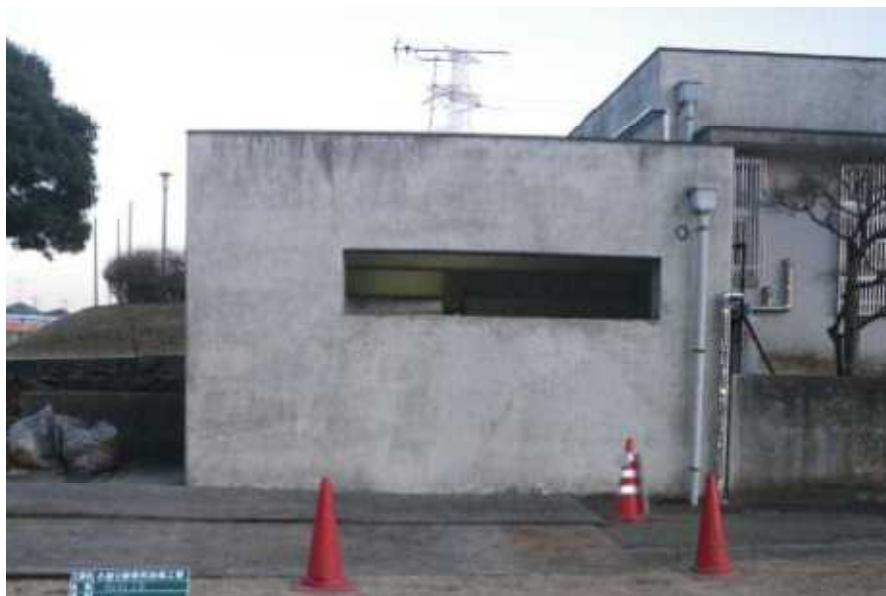
- ・管理事務所と一体の建物
- ・男女兼用

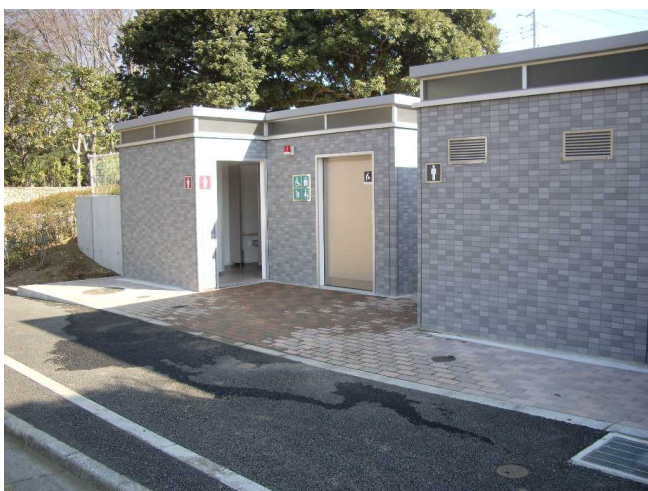
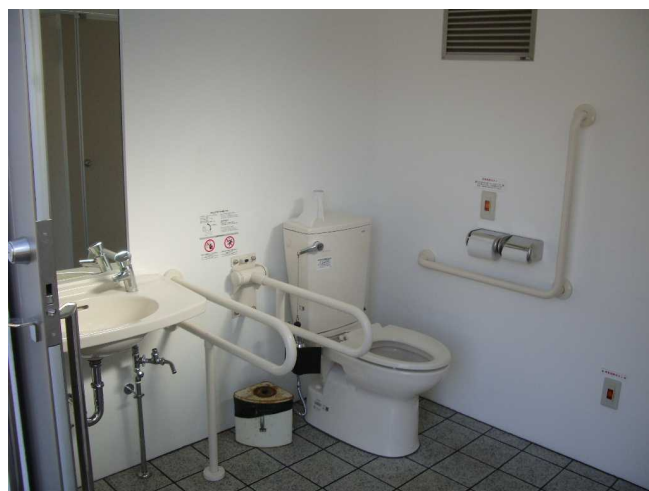
- ・トイレ部分のみ解体・新たに設置
- ・男子・女子・多目的を分ける

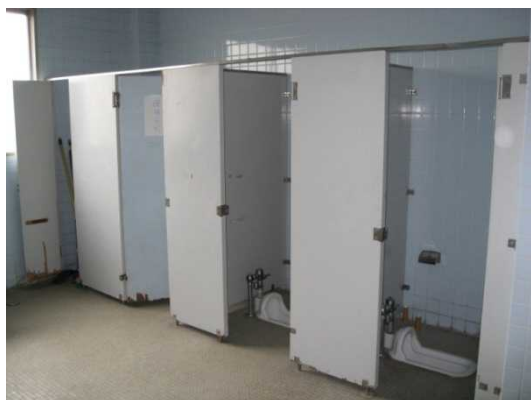
- ・和式トイレ

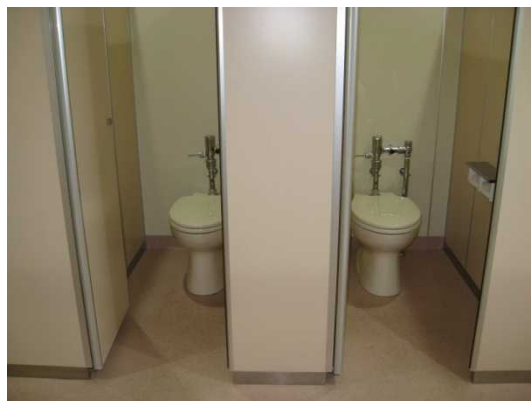
- ・ほぼすべてが洋式トイレに

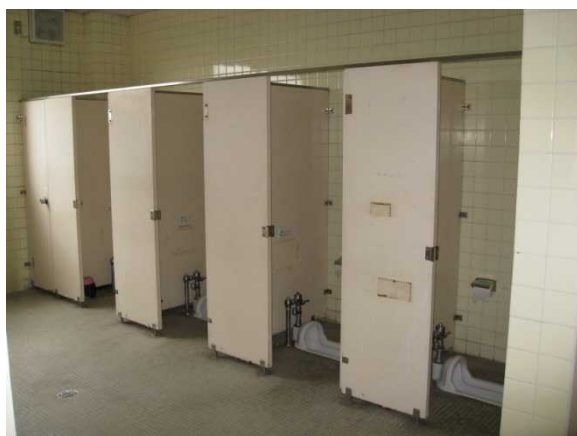
- ・内開き扉
- ・狭いスペース
- ・汚れ、臭い等で衛生的環境に優れない

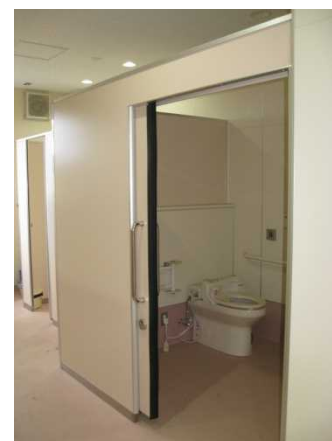
- ・スライド式の扉
- ・広いスペースで車椅子が移動しやすくなった
- ・衛生的環境が改善された

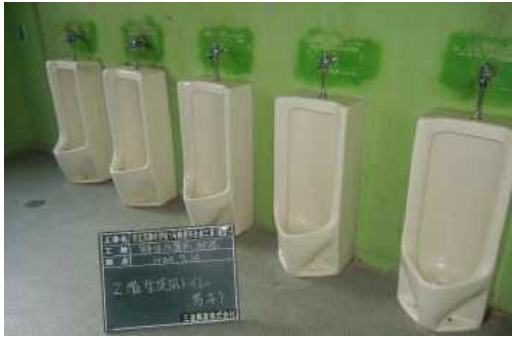
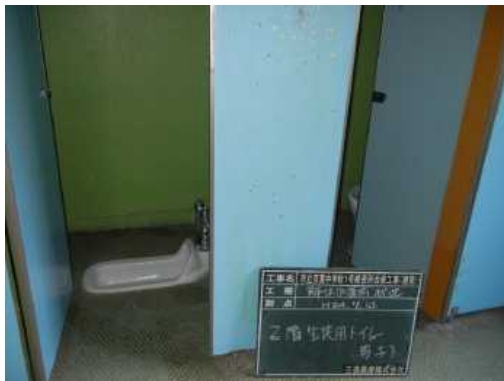
- ・和式トイレ

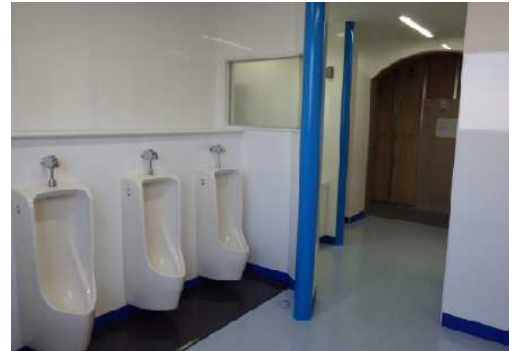
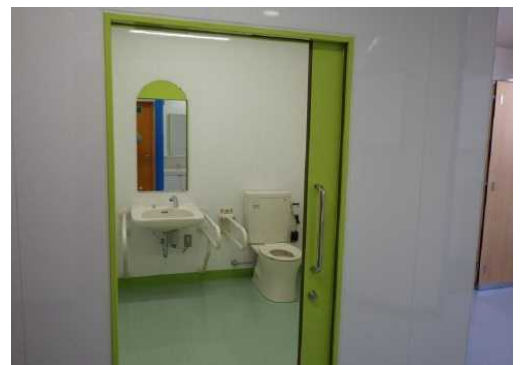
- ・洋式トイレ
- ・スライド扉

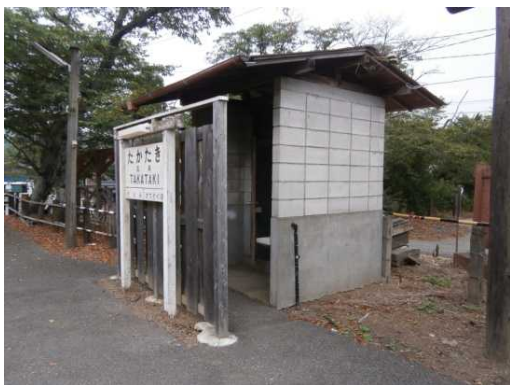
- ・和式トイレ
- ・手すりなし

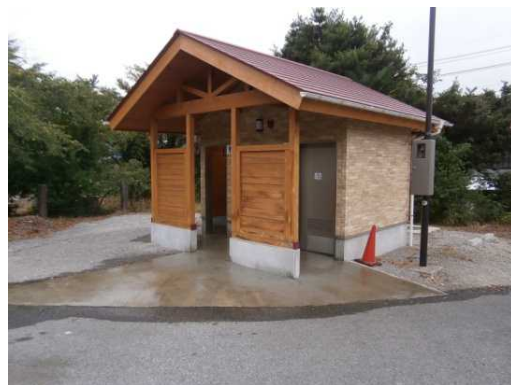
- ・洋式トイレ
- ・手すりあり

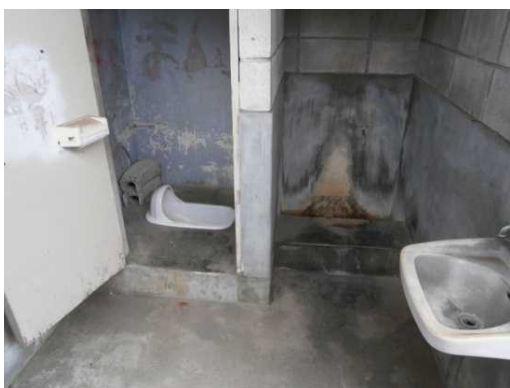
- ・狭いスペース

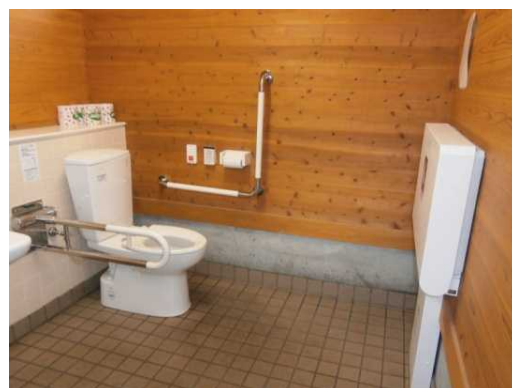
- ・スライド式の扉
- ・広いスペース

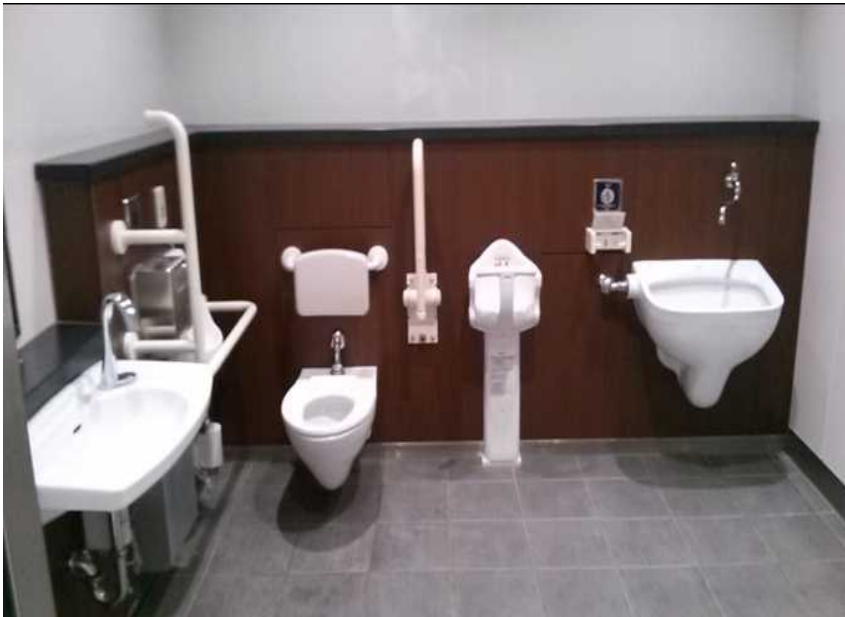
- ・洋式トイレ
- ・手すりを付け、姿勢保持しやすくした
- ・ベビーチェア
- ・引き戸

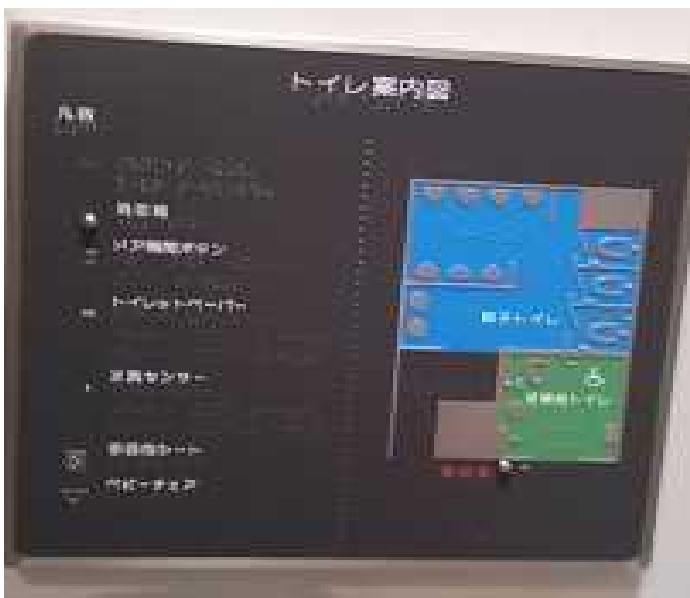
- ・トイレ案内図
- ・点字表示

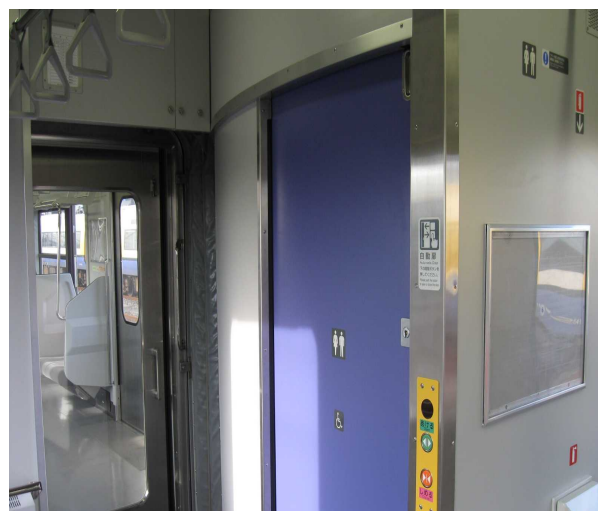
- ・スペース拡大
- ・引き戸

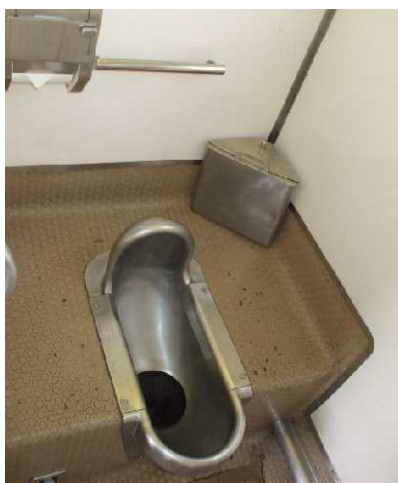
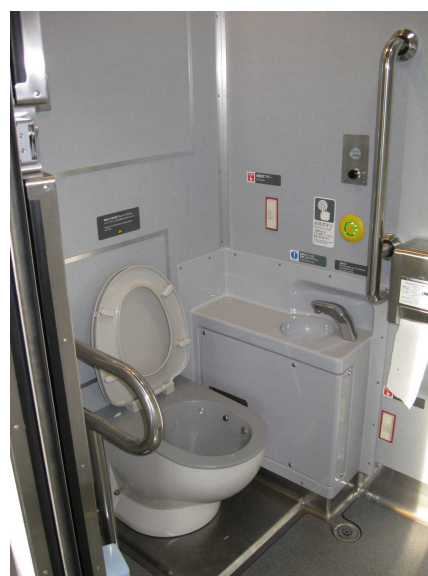
- ・洋式トイレ
- ・手すりを付け、姿勢保持しやすくした

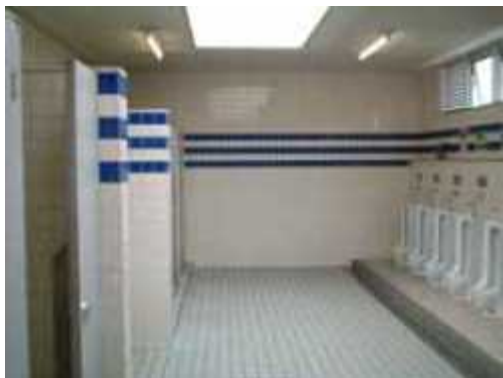
- ・床のバリアフリー
- ・小便器、大便器に段差

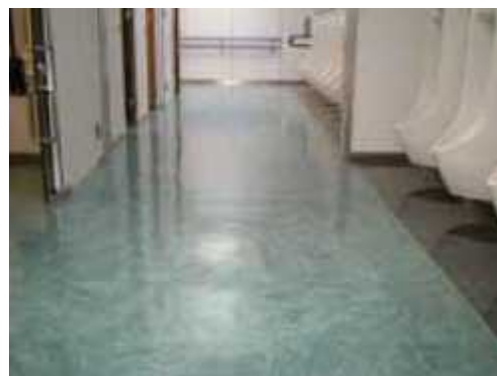
- ・床のバリアフリー
- ・段差がなくフラット

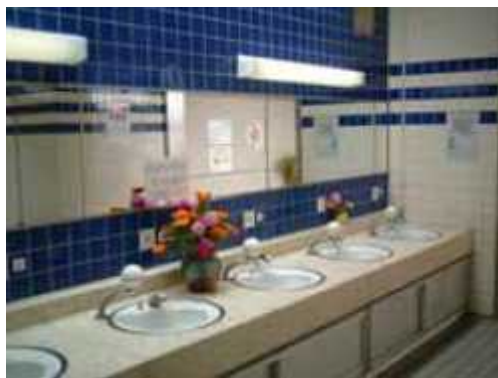
- ・洗面台のバリアフリー
- ・車椅子の寄り付き不可能

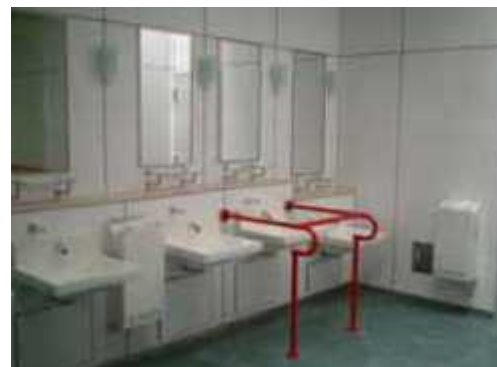
- ・洗面台のバリアフリー
- ・車椅子の寄り付き可能
